KARTA EWIDENCYJNA ZABYTEKÓW  
ARCHITEKTURY I BUDOWNICTWA

**KAMIENICA**

**1770-80;  
odbud. przed 1958 r.**

**AL. SOLIDARNOŚCI 76A  
d. nr hip. [redacted]**

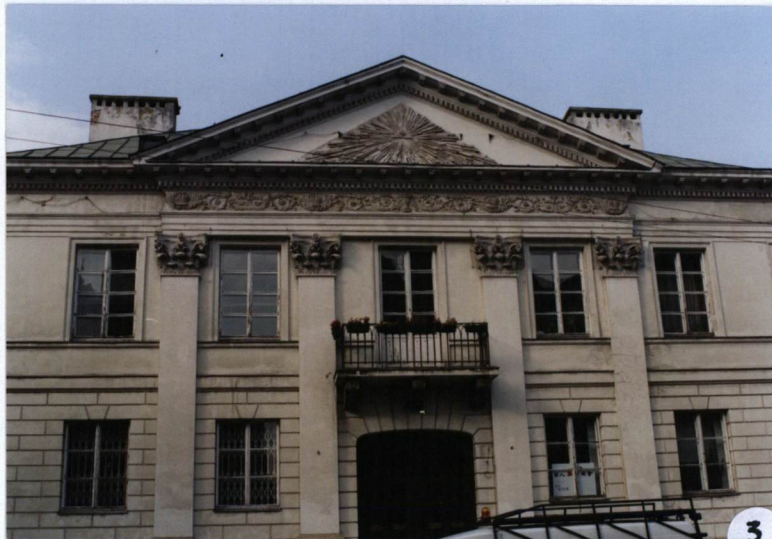
3

1. Widok ogólny budynku
2. Fasada kamienicy
3. Zbliżenie środkowych osi fasady
4. Zbliżenie frontonu fasady
5. Elewacja tylna (północna)
6. Elewacja boczna wschodnia
7. Elewacja boczna zachodnia
8. Fragment hallu
9. Fragment hallu
10. Dekoracja ścian i sufitu w pomieszczeniu na piętrze
11. Stan zabudowy działki przy ul. Leszno 20 hip. 666 w roku 1897, z: Archiwum Państwowego m.st. Warszawy, Zbiory Kartograficzne, zespół 1001/iv, sygn. L 734

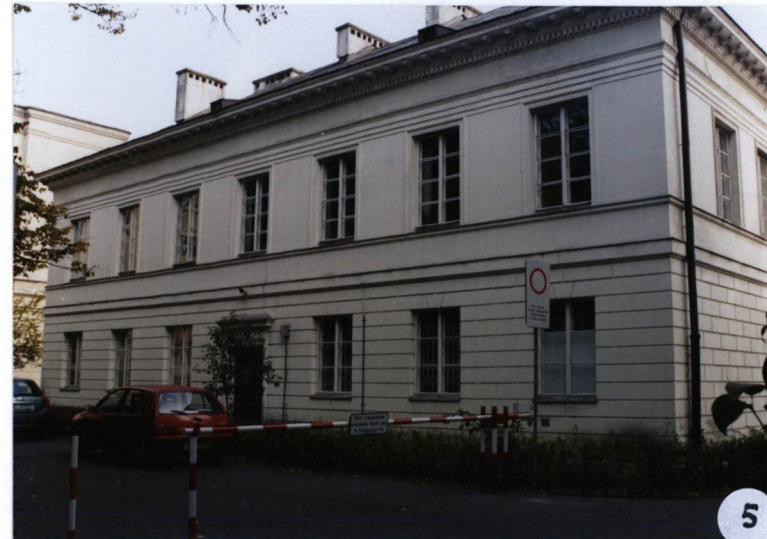
5

**Elewacje boczne i tylna:** boniowanie, podziały gzymśowe i obramienia okien jak w fasadzie; elewacje boczne wschodnia i zachodnia - w swej części północnej usytuowane na niskiej skarpie, dwukondygnacyjne, w parterze 1-osiowe, w kondygnacji II-ej trójosiowe; elewacja tylna 7-osiowa, pośrodku parteru prostokątny otwór wejściowy, ujęty opaską i zwieńczony odcinkiem profilowanego gzymśu.

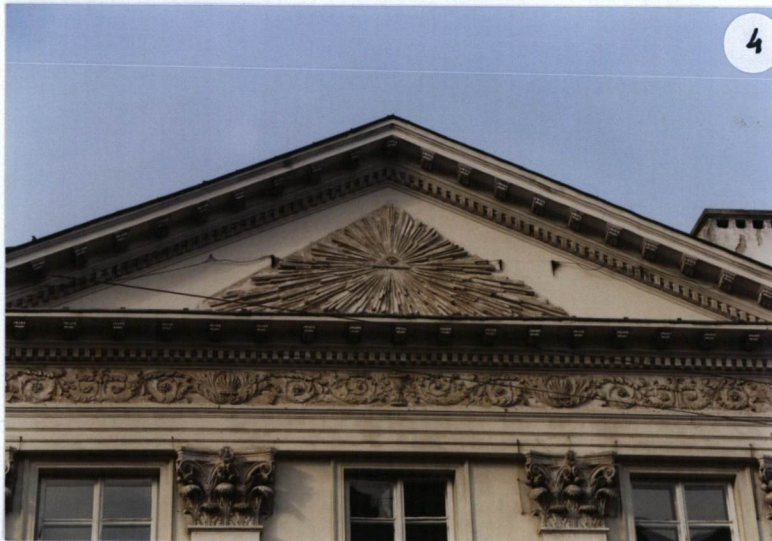
4

**Fasada:** II-kondygnacyjna, 7-osiowa, ściśle symetryczna, pośrodku trójosiowy pozorny ryzalit podzielony czterema pilastrami o tokańskich głowicach i gładkich trzonach, w wielkim porządku, zwieńczony trójkątnym oprofilowanym frontonem z Okiem Opatrzności w polu tympanonu. Kondygnacja I-sza pokryta linearnym boniowaniem płytowym, zamknięta wąskim gzymsem kordonowym; pod oknami II-ej kondygnacji wąski gzymś podokienny; w zamknięciu elewacji pas gładkiego fryzu, na odcinku ryzalitu ozdobionego symetryczną dekoracją złożoną z wazy, ulistnionej wici roślinnej i konch; gzymś wieńczący wydatny profilowany, ujęty pasem ząbkowania, wsparty na wolutowych kroksztynkach. Otwór wejściowy szeroki, zamknięty niskim łukiem koszowym; ponad nim, w II-ej kondygnacji ryzalitu, balkon wsparty na trzech kamiennych (piaskowiec) konsolach ozdobionych od frontu rozetami, zamknięty balustradą stalową, o motywach przecinających się łuków. Okna wszystkie prostokątne, w parterze bez obramień, w kondygnacji II-ej w wąskich oprofilowanych opaskach. Na prawo od wejścia, poniżej okna – kamienna tablica ku czci Jana Łaskiego. Drzwi wejściowe drewniane, dwuskrzydłowe, z dekoracją płycinową.

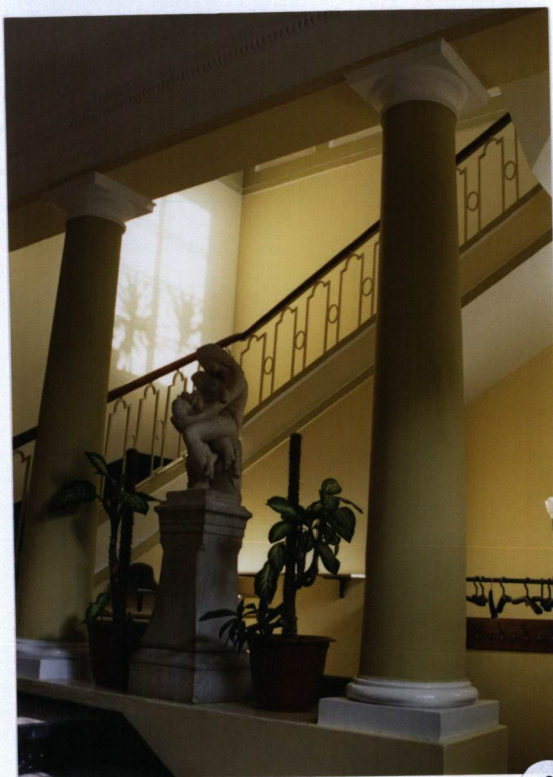
8

**Wnętrze:** we wschodniej części hallu strop wsparty na parze kolumn doryckich, pomiędzy którymi ustawiona rzeźba figuralna na wysokim cokole, na suficie dekoracja sztukatorska (rozeta i profilowane listwy), ściany zamknięte faseta i pasami ząbkowań, na głównej klatce schodowej oraz w sali na piętrze ściany podzielone oprofilowanymi płycinami, na suficie wielolistna rozeta, wokół ścian - faseta z profilowanymi listwami i ząbkowaniem.

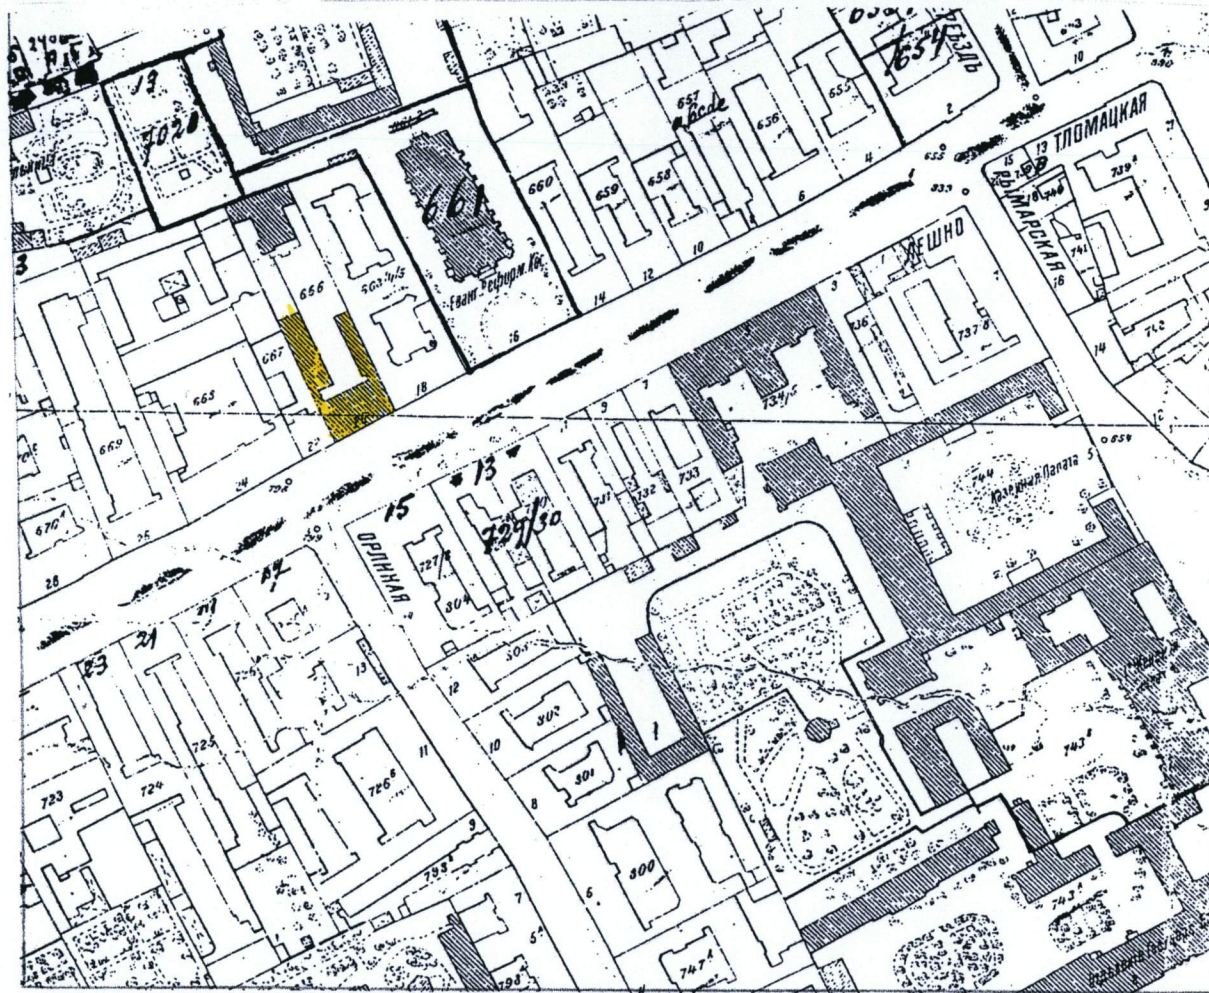
Plan Warszawy z 1897 roku (patrz: il. nr 11 ) ukazuje obrys przedmiotowego budynku jako usytuowanego w linii zwartej zabudowy północnej pierzei ulicy Leszno; na długiej, wąskiej parceli. Dom wówczas zajmował całą szerokość frontową działki i połączony był z dostawionymi do elewacji tylnej dwiema oficynami, z których zachodnia była szersza i dłuższa niż wschodnia. W głębi parceli usytuowany był duży budynek na rzucie litery „T” (dawna kaplica, przebudowana przez Zuga na zbór ewangelicki).
