1. Obiekt zabytkowy *Pałac Jakubowski*
(kamienica)

2. Miejscowość *Warszawa*
d. ul. Leszno 25, Spółdzielni
obecnie Al. Gen. Świerczewskiego 105

31. Szkic sytuacyjny, plan schematyczny, uwagi opisowe, fotografia

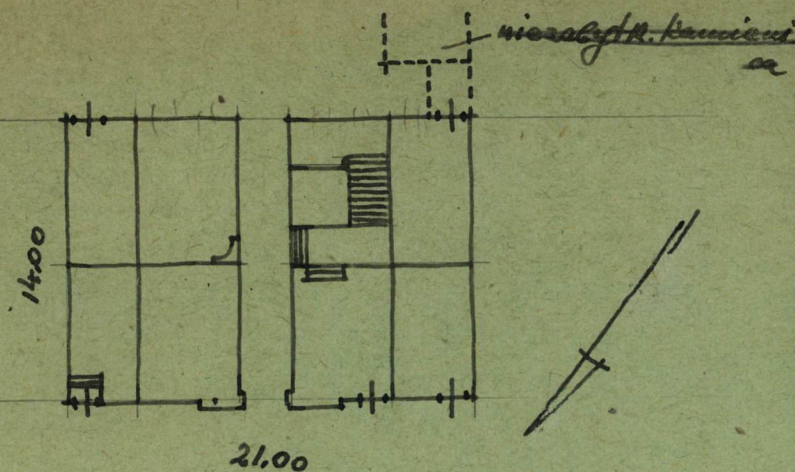
1:400

(d. Leszno) Al. Gen. Świerczewskiego

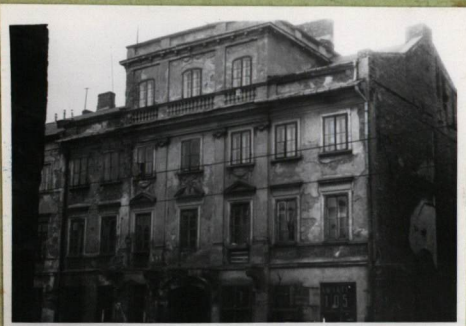
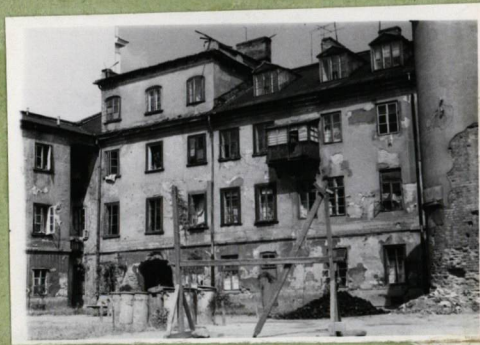
Budynek stojący w zabudowie szeregowej ulicy, z bramą na osi; chodnikowy z bogato opracowanym rytalitem elewacji północnej; w 2-ck salach IP. meblowały się bogrze drewniane, rłocone, tapety papierowe tłoczone.
