KARTA EWIDENCYJNA ZABYTEKÓW  
ARCHITEKTURY I BUDOWNICTWA

**DOM – d.: KAMIENICA SPÓŁDZIELNI MIESZKANIOWEJ  
„PROPORZEC”**

**1934-1937**

**AL. SZUCHA 16**

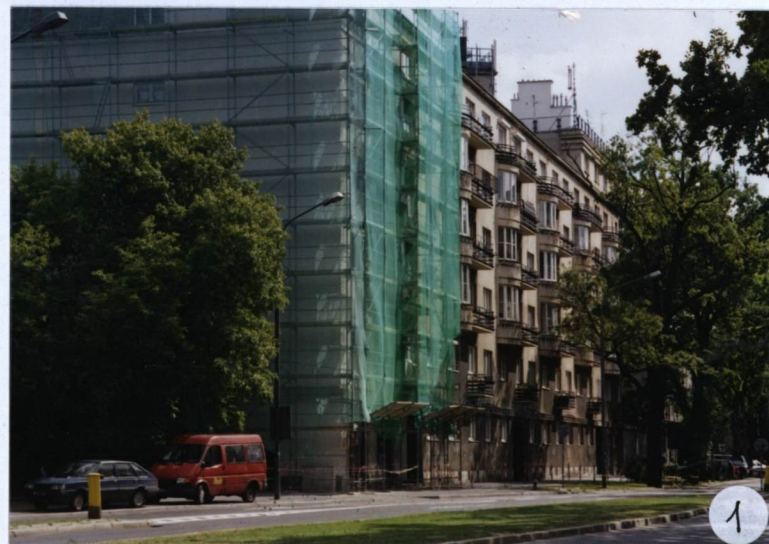
SYTUACJA SKALA 1:2000

**Sytuacja:** budynek wzniesiony na zbliżonej do trapezu działce położonej we wschodniej pierzei północnego odcinka Al. Szucha, nieopodal jej zbiegu z Alejami Ujazdowskimi, na południowy zachód od Placu na Rozdrożu. Złożony z dwóch skrzydeł usytuowanych wzdłuż granic wschodniej i południowej parceli, ujmujących z dwóch stron trójkątne podwórze, dostępne z przejazdu bramnego; skrzydło południowe przyległe do muru ogrodzenia ogrodu URM; wzdłuż wschodniej granicy podwórza ciąg garaży..

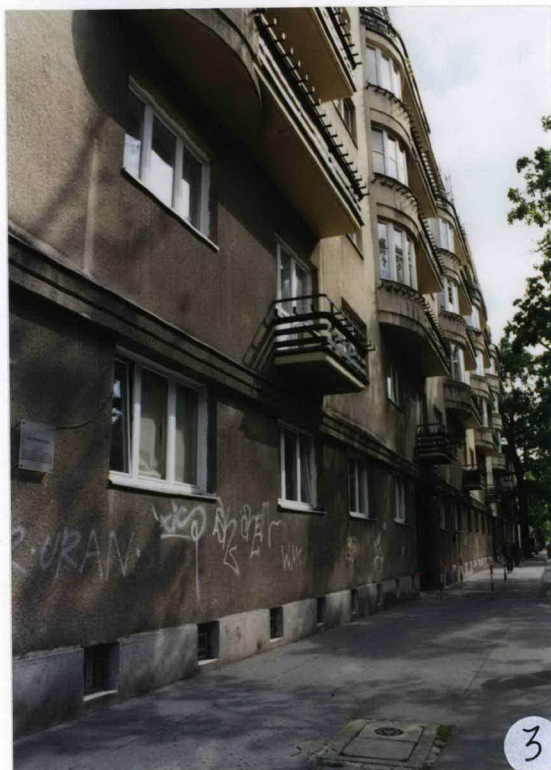
3

1. Widok narożny fasady i elewacji bocznej północnej
2. Fasada budynku
3. Fragment fasady
4. Fragment fasady
5. Fragment fasady
6. Fragment fasady – drzwi na klatkę schodową
7. Tablica pamiątkowa na fasadzie
8. Fragment górnych kondygnacji elewacji bocznej południowej
9. Fragment elewacji wschodniej skrzydła południowego
10. Ryzalit narożny elewacji podwórzowej skrzydła południowego
11. Elewacja podwórzowa skrzydła południowego
12. Narożnik elewacji podwórzowych
13. Elewacja podwórzowa skrzydła zachodniego
14. Fragment wnętrza przejazdu bramnego
15. Wnętrze klatki schodowej
16. Podest klatki schodowej
17. Drzwi do mieszkania

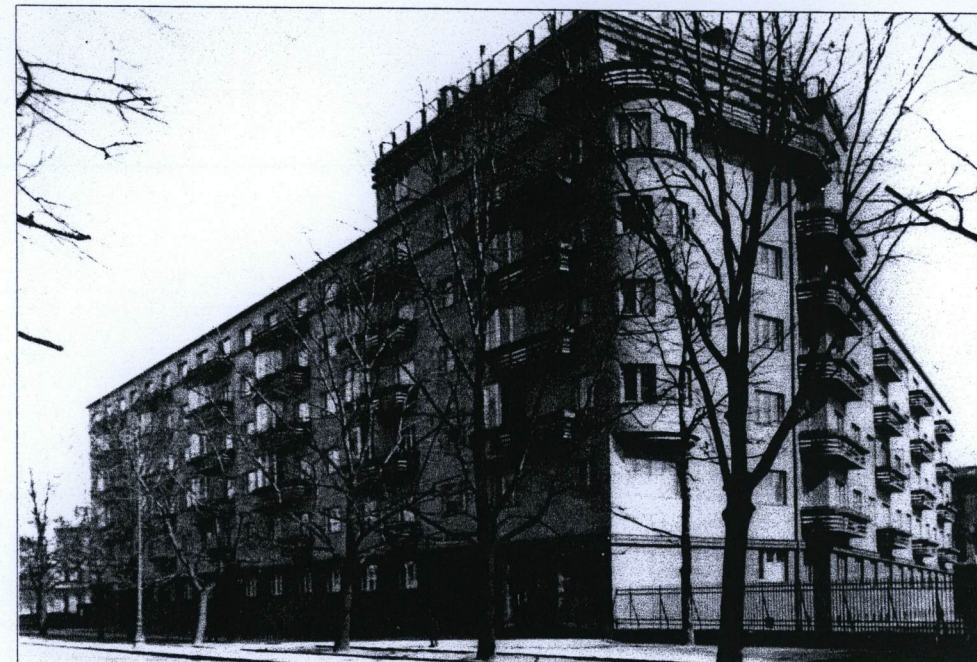
Budynek przy Al. Szucha 16, fot. przed 1939 (?) w:  
J. Kasprzycki "Warszawskie pożegnania, Tom I, Śródmieście południowe",  
Warszawa 1996, s. 256 - fot. z Archiwum Dokumentacji Mechanicznej
