**ŚRODEK DOKUMENTACJI
ZABYTKÓW W WARSZAWIE**

ARTYKUŁ EVIDENCYJNY ZABYTKÓW
ARCHITEKTURY I BUDOWNICTWA

KAMIENICA

ul. WILCZA 2/4
nr hip. [REDACTED]

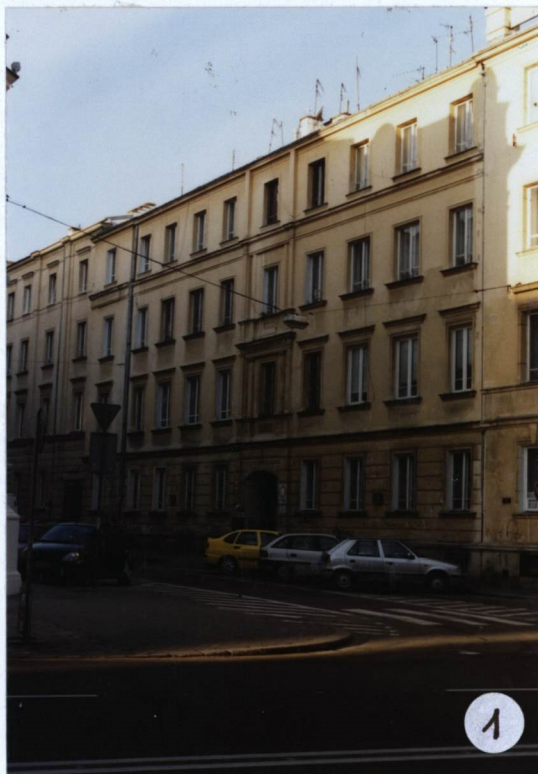
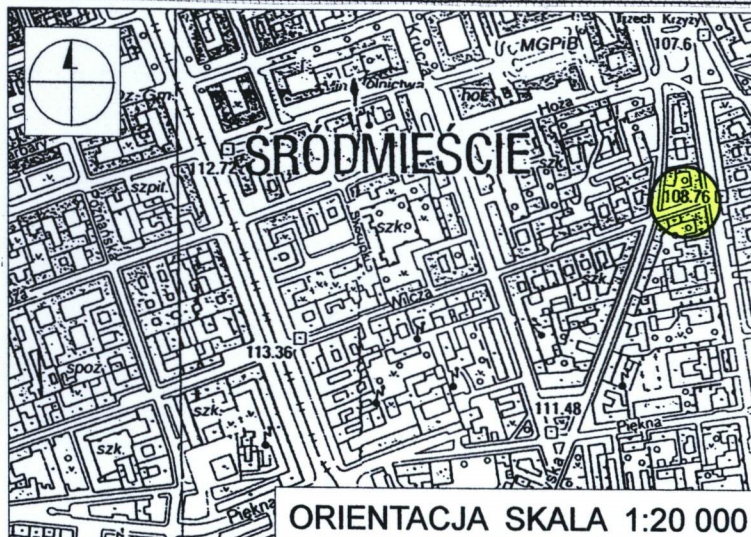
Zdjęcia, rzut, przekrój, sytuacja, orientacja

Rzut: kamienica wzniesiona na rzucie trapezu, dwutraktowa, na osi trójprzęsłowy przejazd bramny, którego ścianie zachodniej wejście na klatkę schodową o schodach dwubiegowych, umieszczoną w wydatnym ryzalicie w trakcie od podwórza. Dostęp do mieszkań położonych we wschodniej części kamienicy przy Wilczej oraz – w parterze – dodatkowe wyjście na podwórze – z klatki schodowej domu w Alejach Ujazdowskich 43.

Fasada: IV-kondygnacyjna, 10-osiova, w pierwszej kondygnacji boniowana poziomo, podzielona: gzymsami kordonowymi przebiegającymi ponad parterem i kondygnacją trzecią; gzyms wieńczący wąski, mało wydatny. W skrajnej osi od zachodu oraz na osi 6-ej (optycznie pośrodku elewacji) umieszczone płytkie pozorne ryzalitty; w ryzalicie środkowym w parterze otwór bramny zamknięty łukiem odcinkowym, ujęty parą pseudopilastrów dźwigających odcinek belkowania z dużym linearnym zwornikiem; w kondygnacjach II-IV ryzalitu otwory okienne w płytkich prostokątnych płycinach; w kond. II-ej okno flankowane zdwojonymi pilastrami i parą półkolumn jońskich, wspierających odcinek belkowania z fryzem z ulistnionej wici roślinnej i kwiatów, z maską pośrodku; pod oknem prostokątna wypukła płycina, w której płycina zdobiona symetryczną dekoracją arabeskową z motywem wazy i wici roślinnej; w kondygnacji III-ej ryzalitu - pod oknem: płytka pozioma płycina o gładkim polu. Okna wszystkie prostokątne, w cokole poziome prostokątne okienka piwnic, w parterze i na kondygnacjach II-III otwory ujęte wąskimi opaskami, w kondygnacji II-ej zwieńczone odcinkami profilowanego gzymsu nadokiennego.
