1. Obiekt

KAMIENICA

WARSZAWA

4. Adres **ul. Wilcza 69**
00-679 Warszawa

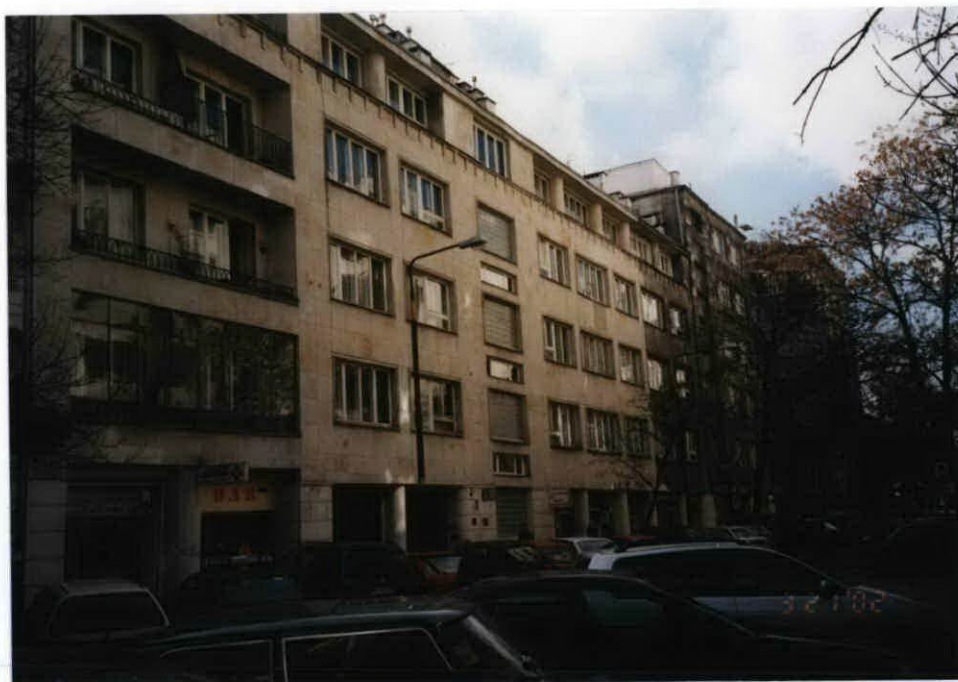
2

1. Fasada, widok od strony pln. zachodniej
2. Fasada, widok od strony pln. wschodniej
3. Fasada, fragment
4. Fasada, fragm. wschodni
5. Fasada, fragm. zachodni

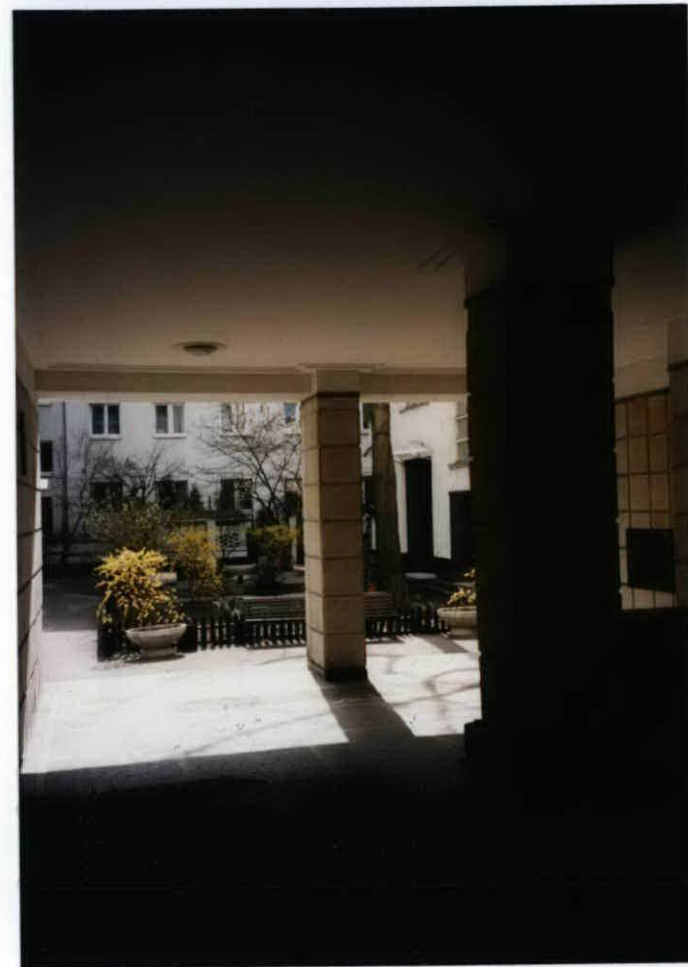
6

6. Przejście na dziedziniec
7. Sień przechodnia, fragm. wschodni
8. Sień przechodnia, fragm. zachodni
9. Sień przechodnia, widok od południa
10. Elewacja tylna-południowa

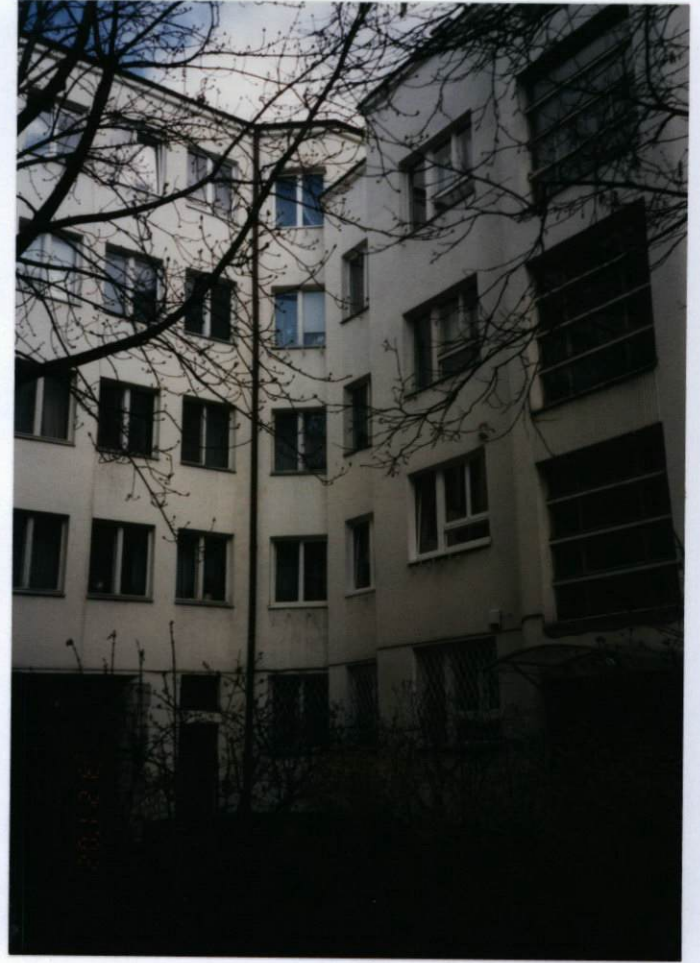
11

11. Elewacja pld.-fragm., oficyna wsch.-fragm.
12. Oficyna wschodnia, fragm.
13. Narożnik elewacji tylnej i fragm. oficyny zach.
14. Oficyna zachodnia, przejście, fragm.

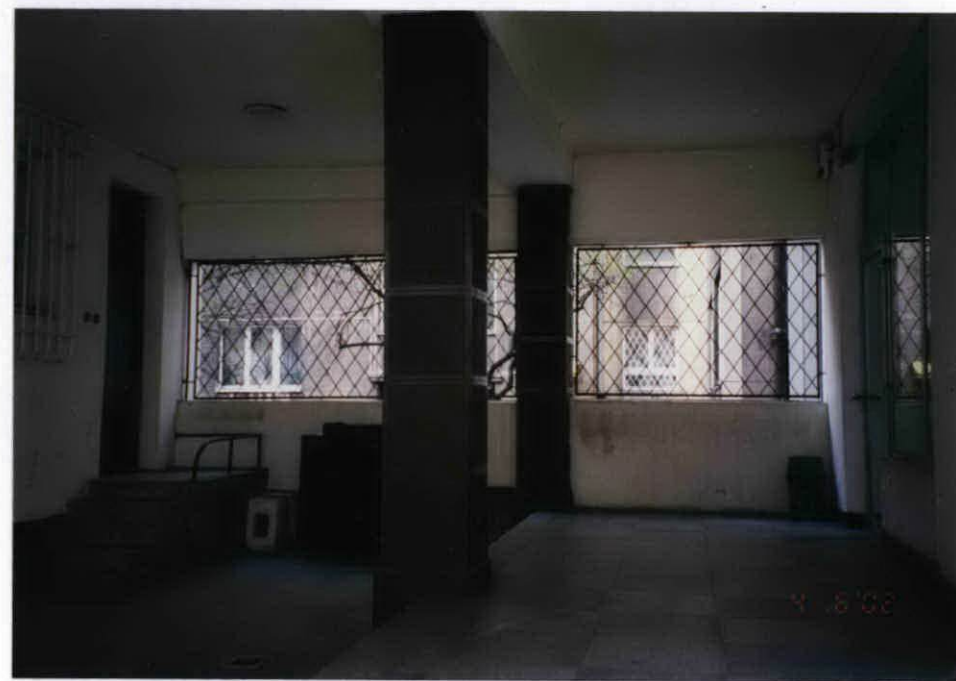
15

15. Oficyna zachodnia, przejście, fragm.
16. Oficyna zachodnia, fragm..
17. Oficyna zachodnia, fragm.
18. Brama frontowa, widok od ulicy
19. Brama frontowa, widok od sieni

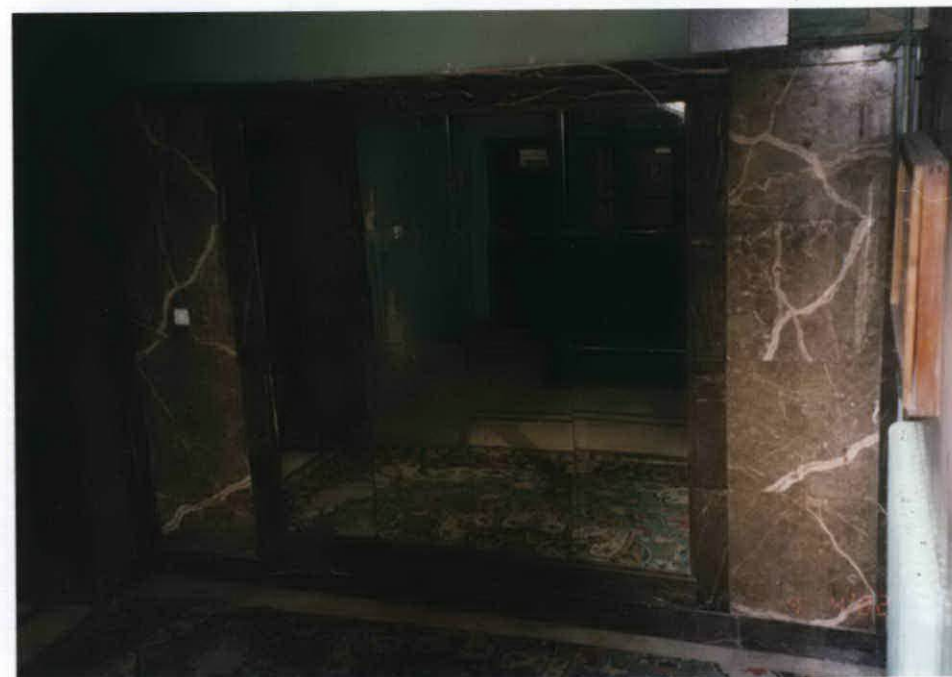
20

20. Główna klatka schodowa, fragm. dekoracji parteru
21. Szyb windy w głównej klatce schodowej
22. Główna klatka schodowa, fragm.
23. Główna klatka schodowa, fragm.

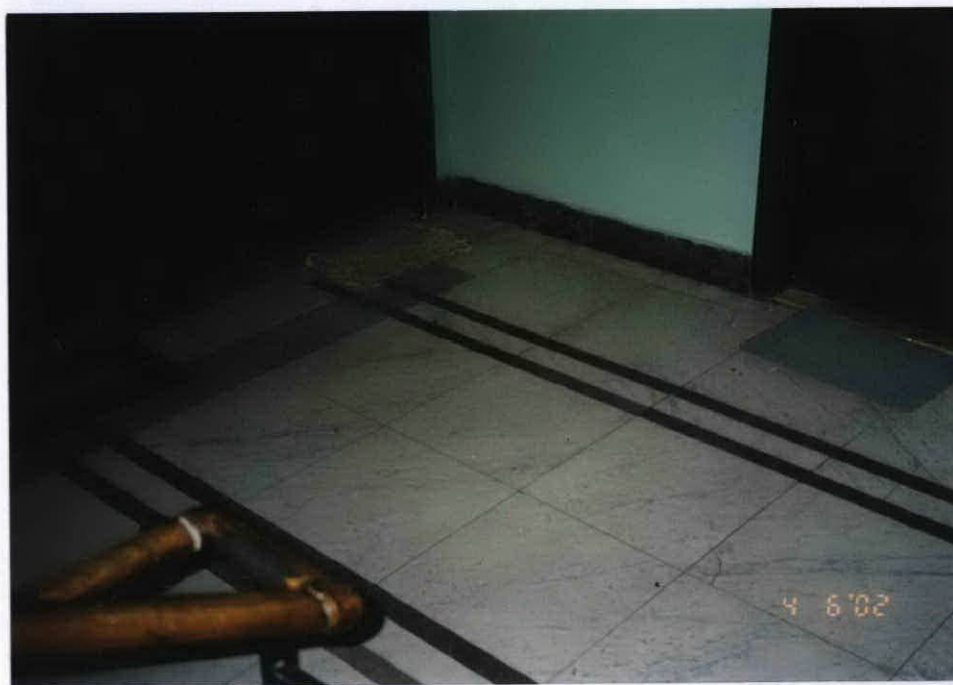
24

24. Główna klatka schodowa, fragm. posadzki
25. Kręcone schodki z piwnicy do sklepu
26. Oficyna zachodnia, fragm. przedsionka
27. Oficyna zachodnia, klatka schodowa, fragm.

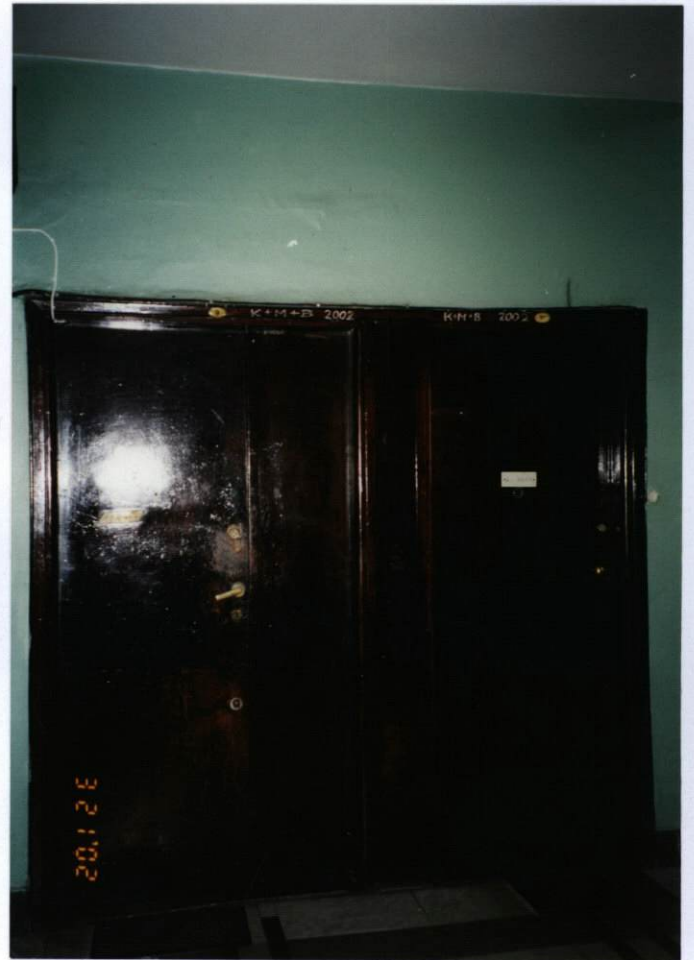
28

28. Drzwi do mieszkań gł. klatki schodowej
29. Oficyna zachodnia, posadzka w wc
30. Oficyna zachodnia, posadzka w łazience
31. Oficyna zachodnia, posadzka w kuchni

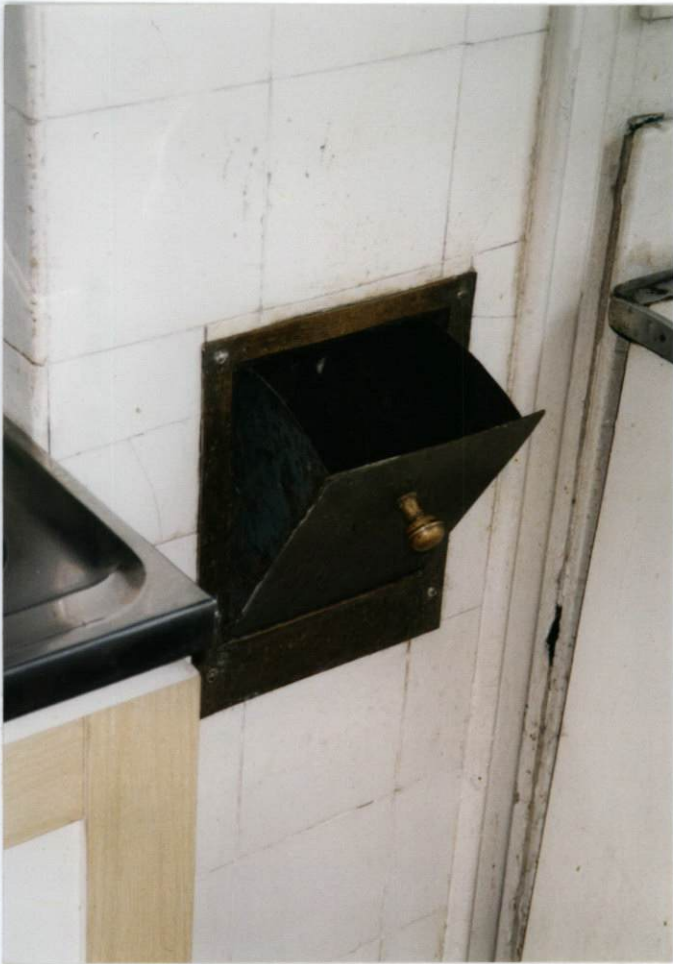
32

32. Oficyna zachodnia, II p., zsyp kuchenny
33. Oficyna zachodnia, fragm. więźby
34. Oficyna wschodnia, fragm. klatki schodowej
