ARTA EWIDENCYJNA ZABYTKÓW
ARCHITEKTURY I BUDOWNICTWA

NR 1408

KAMIENICA

ul. WILCZA 71
nr hip. [REDACTED]

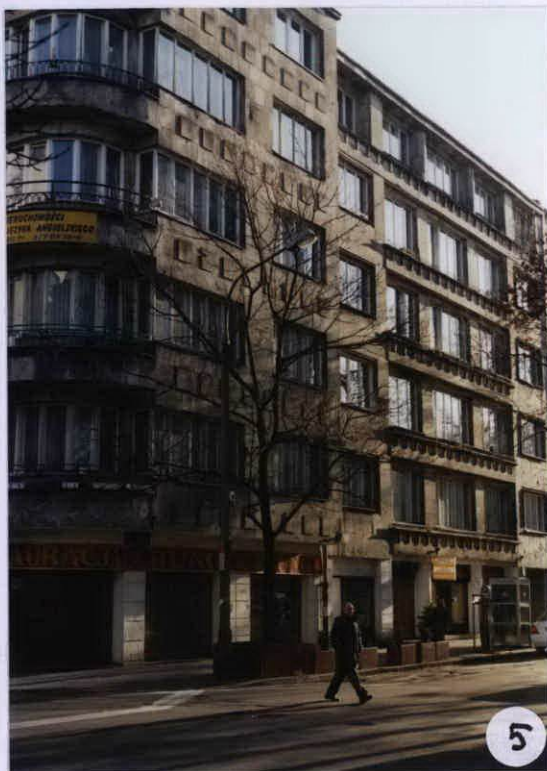
5

1. Widok narożny kamienicy
2. Elewacja północna (od strony ul. Wilczej) – fragment
3. Elewacja północna (od strony ul. Wilczej) – fragment
4. Główne wejście do budynku
5. Narożnik i elewacja zachodnia
6. Elewacja zachodnia (od strony ul. E. Plater) - fragment
7. Widok ogólny elewacji zachodniej
8. Fragment elewacji zachodniej
9. Krata bramy
10. Wnętrze przejazdu bramnego
11. Widok elewacji tylnej skrzydła od ul. Wilczej
12. Widok narożny elewacji tylnych
13. Fragment hallu
14. Fragment hallu
15. Fragment klatki schodowej (parter)
16. Fragment klatki schodowej – marmurowe stopnie, balustrada schodów
17. Podest klatki schodowej
18. Klatka schodowa – drzwi do mieszkań

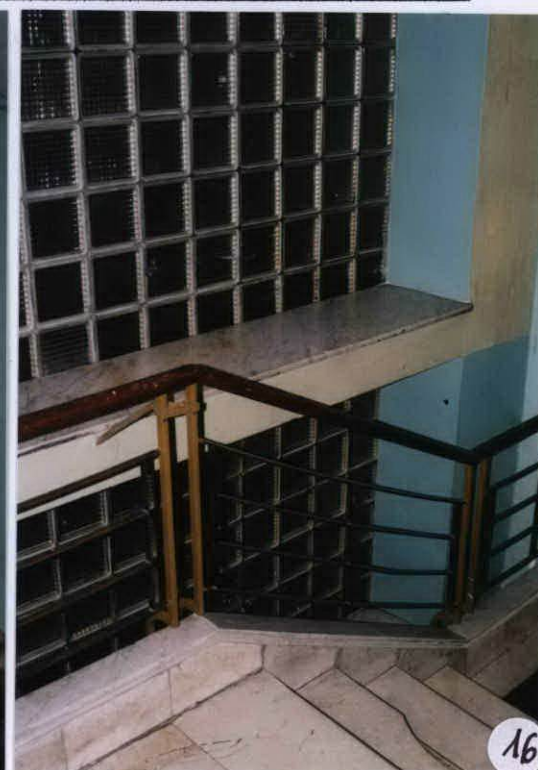
16

Główna klatka schodowa: schody i podesty z okładziną białego marmuru, na podestach z dekoracją ramową z ciemniejszego kamienia; balustrada schodów niklowana, z poziomych listew; obudowa szybu windowego metalowa, o podziałach geometryczno-ramowych, przeszklona; drzwi do mieszkań fornirowane. N bocznej klatce schodowej – schody z lastriko, balustrada stalowa.

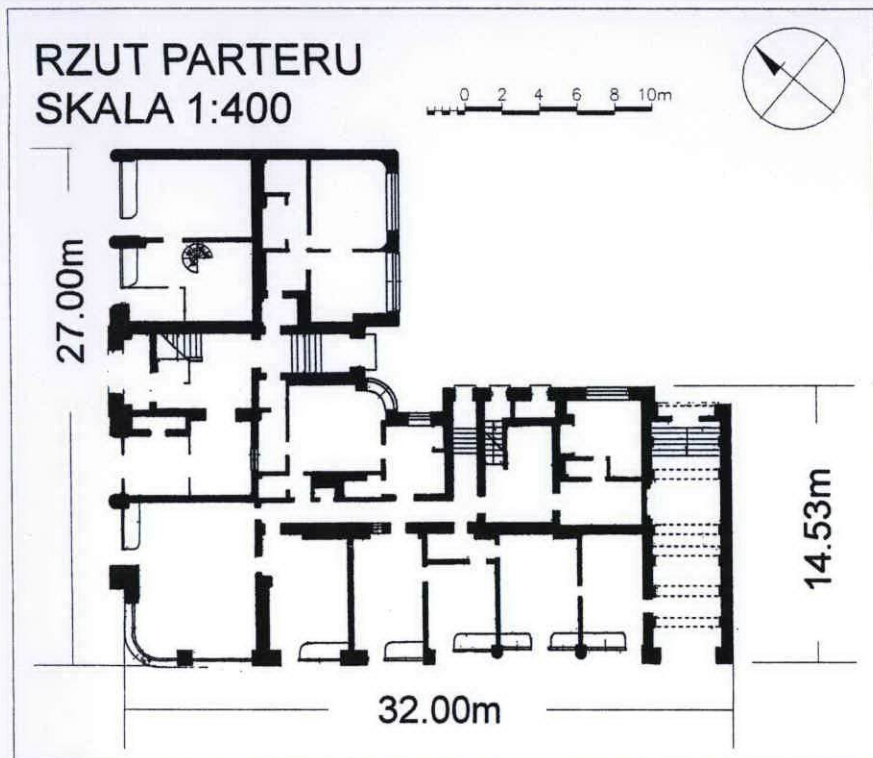
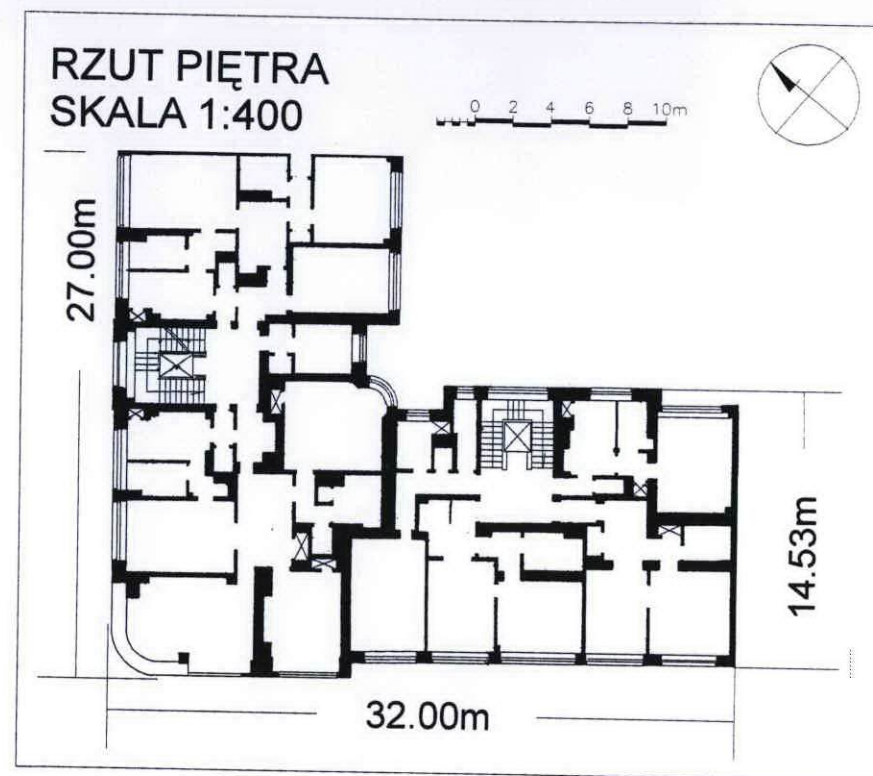
RZUTY

Rzut: budynek wzniesiony na rzucie litery „L”, złożony z dwóch skrzydeł na planie prostokąta, ustawionych pod kątem prostym, z narożnikiem ponad parterem półkoliście zaokrąglonym; każde ze skrzydeł dwu-i półtraktowe; wejście główne w elewacji północnej, klatka schodowa o schodach zabiegowych z duszą; w elewacji zachodniej w skrajnej osi od południa szeroki przejazd bramny; druga klatka schodowa w skrzydle od ul. Emilii Plater, dostępna od strony podwórza; na parterze elewacji zachodniej budynku lokale użytkowe; na każdym piętrze po cztery duże mieszkania.
