1. Obiekt

FABRYKA PRZETWORÓW CHEMICZNYCH „DOBROLIN” BRACI PALÓW

WKŁADKA DO KARTY EWIDENCYJNEJ ZABYTKÓW ARCHITEKTURY I BUDOWNICTWA ZAŁĄCZNIK NR 1

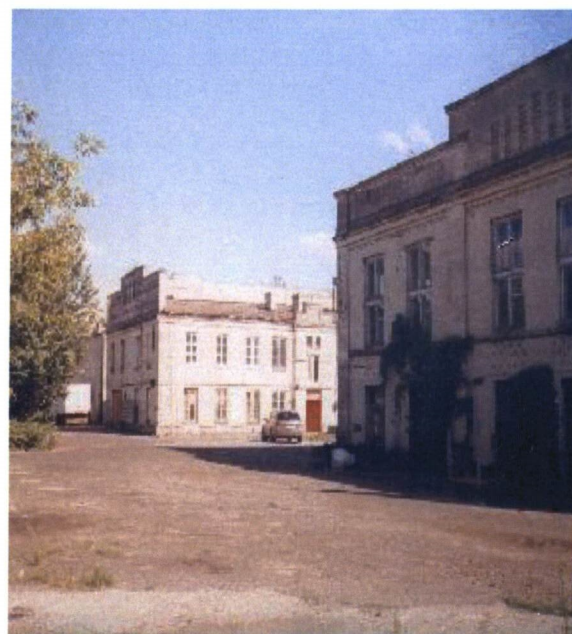
1 – orientacja 1 : 10 000 ; 2 – sytuacja 1 : 5 000 ; 3 – widok środkowej części fabryki (foto – wrzesień 2005 r.) ;

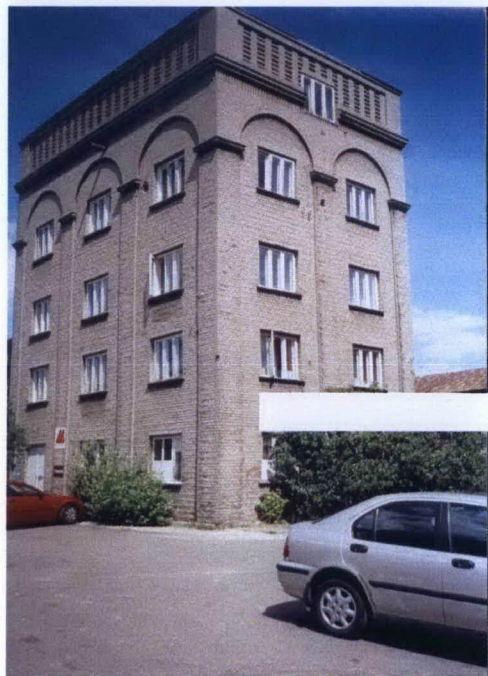
Ściany zewnętrzne: Elewacja frontowa posiada trzy ubytki w postaci wyszczerbień cegieł. Poza tym lica elewacji zachowane w stopniu dobrym.

SZ – około 98%, ST – ogólnie dobry

Elewacje i klatka schodowa: 1 – fasada i elewacja południowa; 2 – fasada; 3 – elewacja północna i fasada; 4 i 5 – klatka schodowa; fotografie 2005 r.

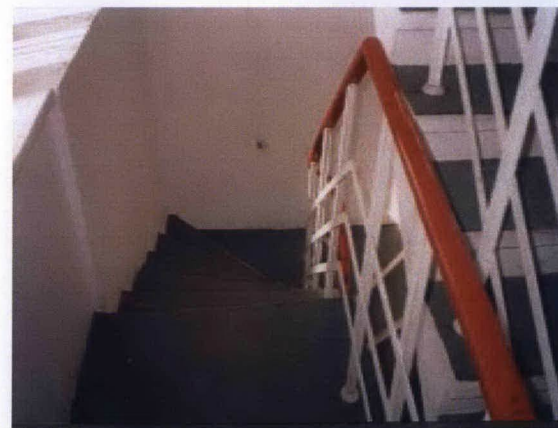
Schody – zabiegowe, podesty żelbetowe, biegi schodowe ceglane wsparte na stalowych belkach policzkowych, balustrada oryginalna metalowa z drewnianą poręczą.

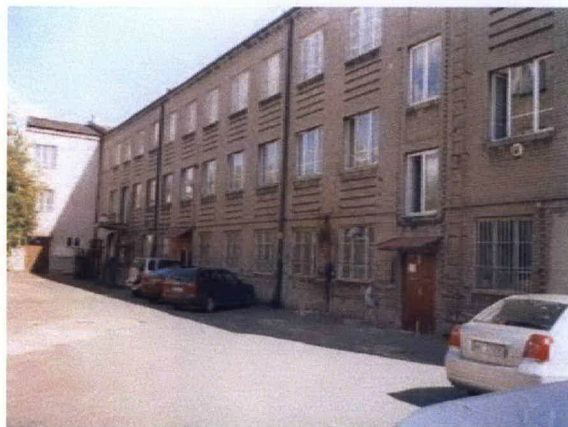
Ściany zewnętrzne: Elewacje bez zauważalnych ubytków i zarysowań, z wyjątkiem nieznacznych wykruszeń cegieł wokół niektórych okien. Fundamenty częściowo zawilgocone z powodu braku ich izolacji przeciwwilgociowej.

Elewacje, klatka schodowa, wnętrza: 1 – fasada; 2 – elewacja południowa; 3 – elewacja zachodnia; 4 – klatka schodowa, I piętro; 5 – warsztat na parterze; 6 - zawilgocenia ściany warsztatu; fotografie 2005 r.

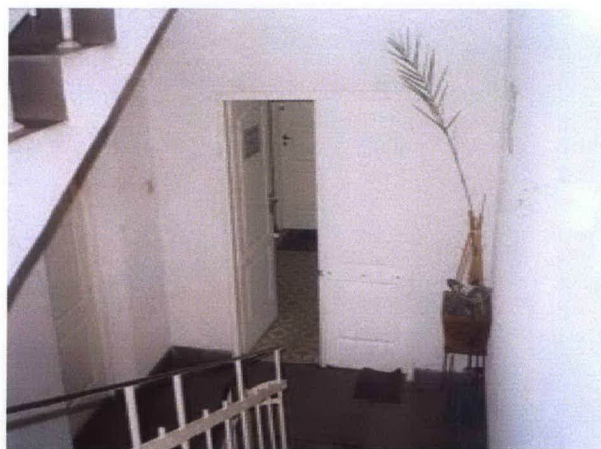
4

Schody – dwubiegowe, stopnie, podstopnie i spoczniki – żelbetowe, balustrada metalowa malowana, poręcz metalowa profilowana.

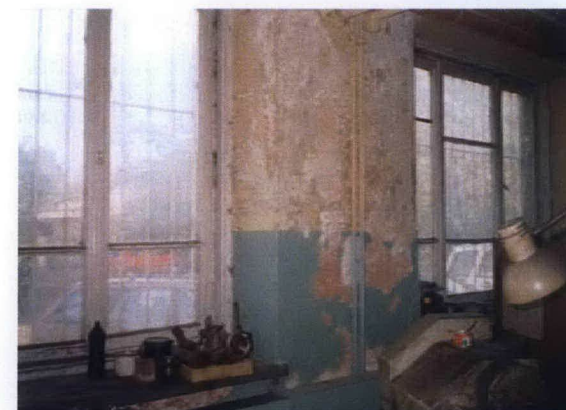
6

Ściany wewnętrzne: w większej części w stanie dobrym, otynkowane. Na parterze, w sali warsztatu na ścianie północnej i południowej wyraźne ślady zawilgocenia i zagrzybienia do wysokości około 2 m. W kondygnacjach biurowych I i II pietra – ściany w stanie dobrym; pomieszczenia po remoncie i renowacji.

<p>20. Najpilniejsze postulaty konserwatorskie</p> <ul style="list-style-type: none"> -fundamenty w większości budynków wymagają osuszenia, wzmocnienia oraz założenia izolacji przeciwwilgociowej -zewnętrzne i wewnętrzne ściany nośne wymagają odwilgocenia i wzmocnienia, także słupy i podciąg – należy je częściowo wymienić i wzmocnić -do renowacji większość oryginalnych stolarek drzwi i okien -potrzeba wzmocnienia, z częściową wymianą, więźb i pokrycia dachów

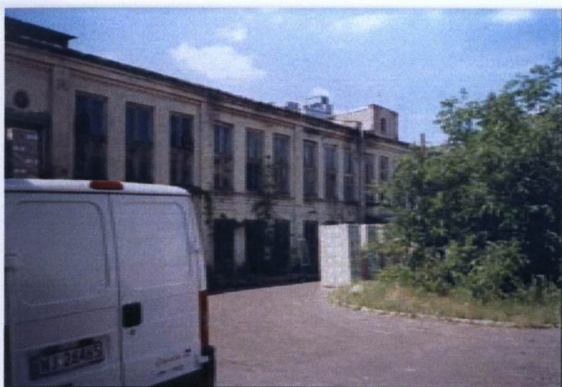
Elewacje: elewacja frontowa Bud. 303 – 52-osiowa, pośrodku zasłonięta frontem aneksu (Bud. 304) – 8-osiowego, elewacje szczytowe: 6- i 11 – osiowe, zwieńczone prostokątnymi attykowymi szczytami. Elewacje ożywione detałem: układem lizen z pionowych pasów cegieł zaś horyzontalnie – z kostkowych gzymsów pod – i nadokiennych a nad parterem – podokiennych płyt kwadratowych i prostokątnych tworzących efekt szachownic z naprzemian wybranych cegieł. Elewacje szczytowe posiadają, w polach attykowych szczytów – po siedem pionowych pasów z naprzemian wybranych cegieł tworzących w zarysie spłaszczony pięciobok. Elewacje szczytowe i wzdłużne zwieńczone gładkim gzymsem koronującym. Elewacja tylna, zachodnia ma na osi wieżowej ryzalit kryjący szyb windy.

Elewacje: 1 – fasada, część północna; 2 – fasada, część południowa; 3 – ryzalit, widok ogólny z fasadą; 4 – fragment fasady ryzalitu; 5 – elewacja północna;

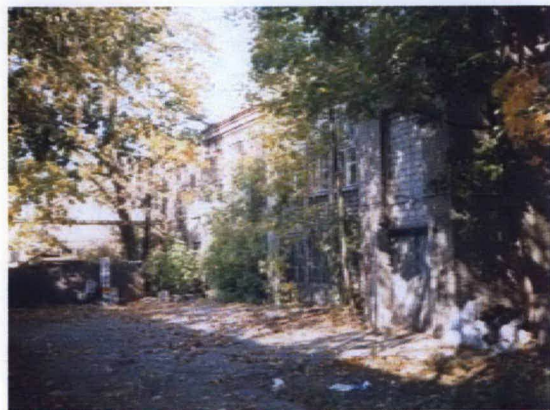
Elewacja zachodnia: 6 – fragment północny, 8 – wieża z windą; 7, 9 i 10 – wnętrze głównej hali fabrycznej, słupy i strop

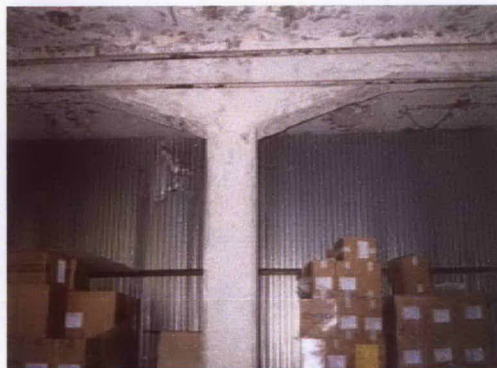
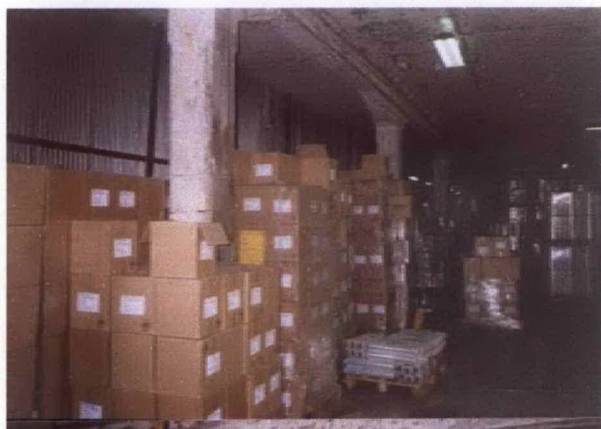
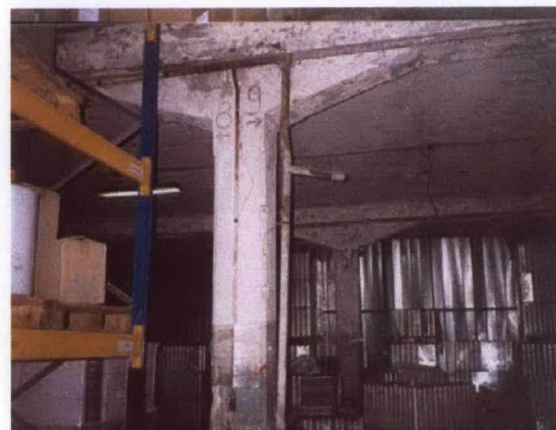
Stropy, słupy i podciagi: korozja tynków, osłabienia konstrukcji nośnej SZ – około 80%, ST – słaby.

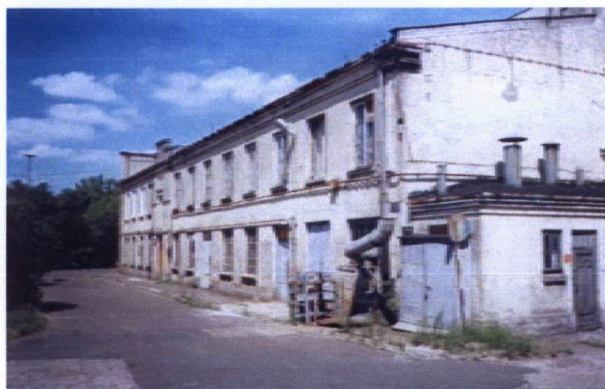
Elewacje: elewacja frontowa 13-osiowa, elewacja tylna – 12-osiowa, elewacja szczytowa pn. 4-osiowa, zwieńczona prostokątną attyką na osi, analogiczna attyka wieńczy pion klatki schodowej w elewacji frontowej; wszystkie elewacje, poza ślą południową, ozdobione gzymsem kostkowym pod oknami drugiej kondygnacji, zaś w polach attykowych szczytów – pionowe pasy z na przemian wybranych cegieł. Poza południową, elewacje wieńczy gzymś koronujący.

Elewacje i klatka schodowa: 1 – widok ogólny z fasadą; 2 – elewacja południowa; 3 – elewacja północna; 4 – klatka schodowa z wejściem; 5 – klatka schodowa, parter;
fotografie – 2005 r.

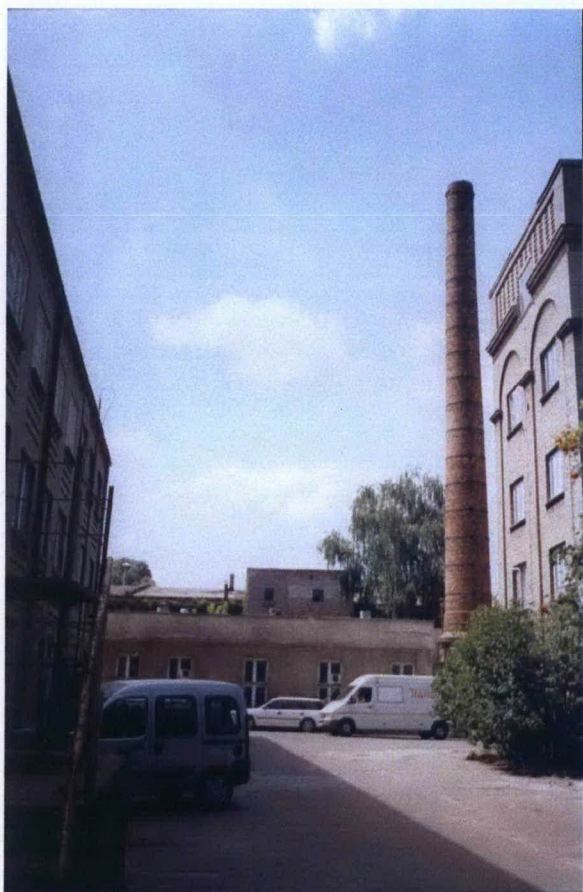
1 – widok ogólny z elewacją wschodnią i kominem; 2 – przyziemie komina; fotografie 2005 r.

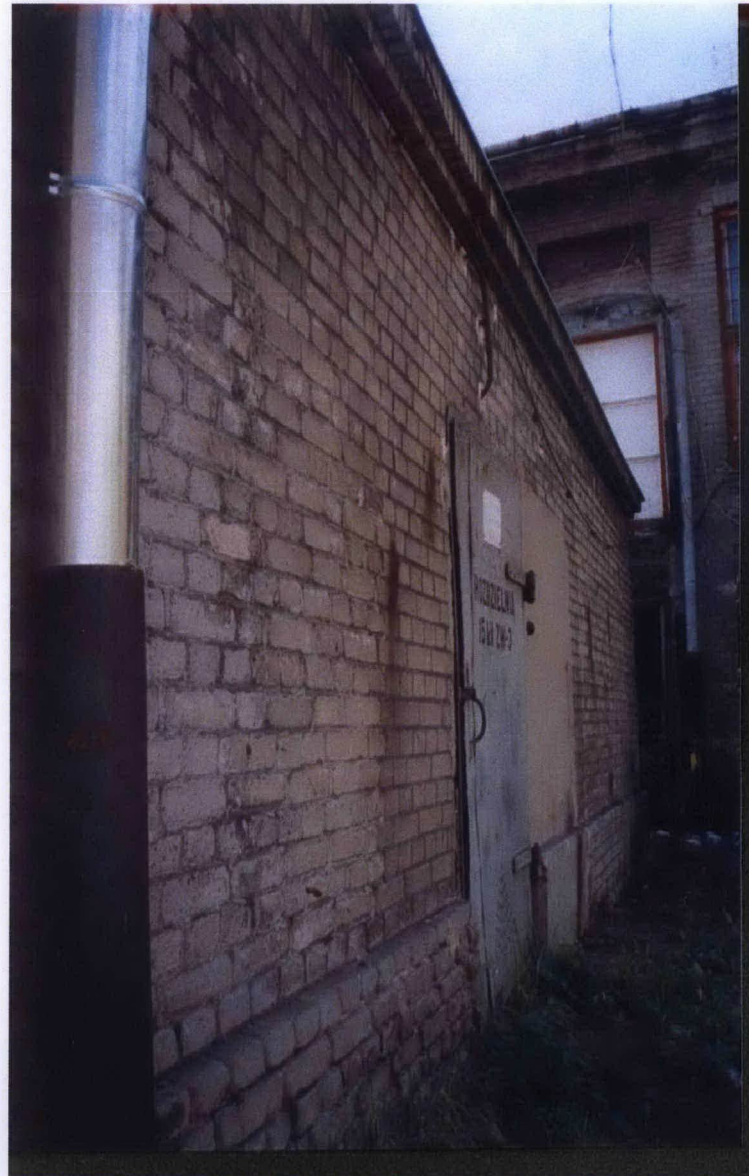
Ściany zewnętrzne: elewacje częściowo zmurszałe, rozstępy fugowania, mierne ubytki
SZ – około 98%, ST – średni

Stara część budynku; fotografia - 2005 r.

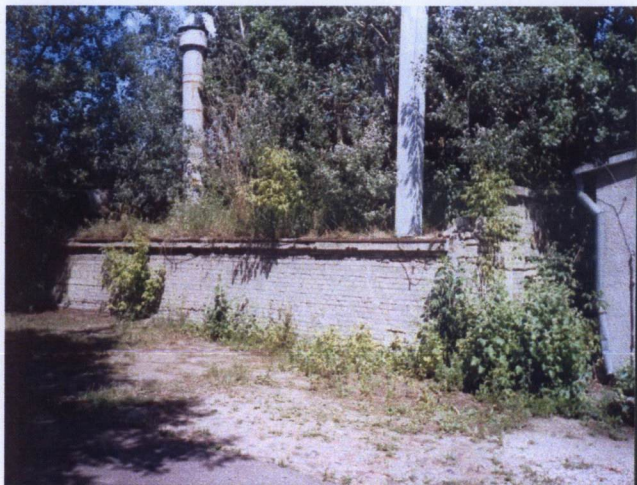
Elewacje: elewacja frontowa północna trójosiowa, posiada 2 okna i wrota; zwieńczona prostokątnym szczytem. Lewe okno flankują skarpy. Boczne – wsch. i zach. elewacje tworzą jednolite murowane ściany, bez otworów. Elewacje zwieńczone są gzymsem koronującym. Elewacja szczytowa południowa ukształtowana podobnie jak frontowa, ale bez oszkarpowania, otworki: małe okno i 2 drzwi jednoskrzydłowe.

1 – widok ogólny, elewacja zachodnia; 2 – okno fasady; 3 – wrota fasady; fotografie – 2005 r.

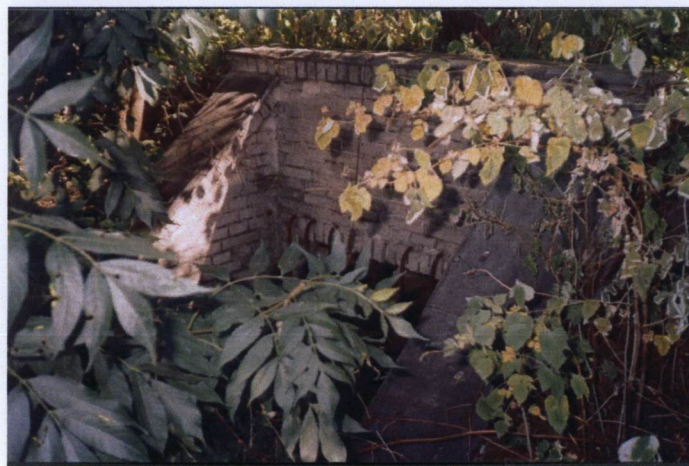
2

Otwory: okna –nieszczelne, ubytki stolarki; wrota-częściowo skorodowane ST – słaby

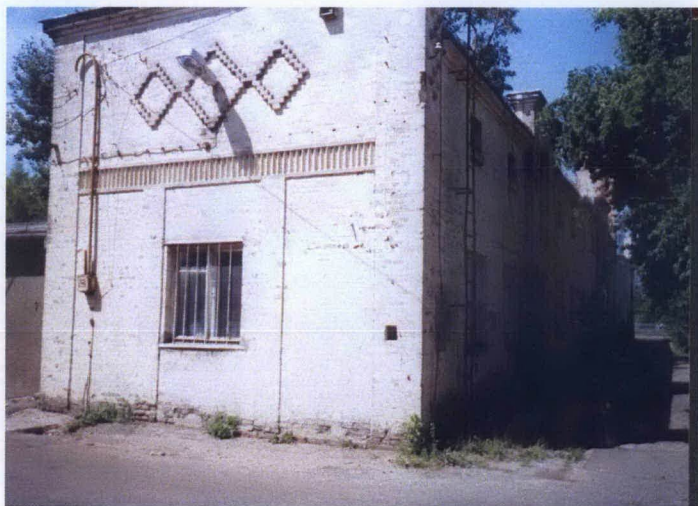
Ściany zewnętrzne: elewacje bez zauważalnych ubytków, ogólne złuszczenia i spękania tynków.
SZ - około 95% , ST – ogólnie dobry

Elewacje i wnętrza: 1 – elewacja południowa i fasada; 2 – elewacja zachodnia i południowa; 3 i 4 – część południowa wnętrza; fotografie – 2005 r.

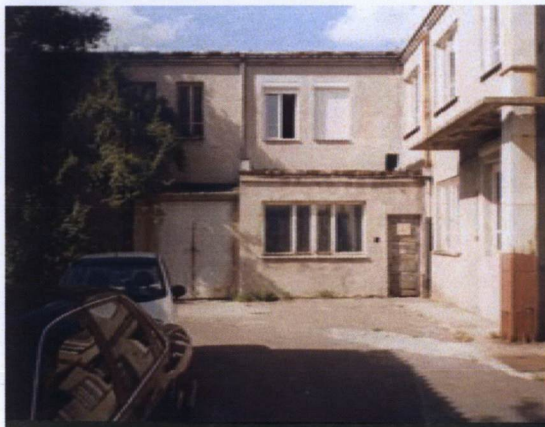
Ściany zewnętrzne: dostrzegalne zawilgocenia w partii przyziemia

1 – fasada; 2 – elewacja północna; 3 – dawna sala kina; 4 i 5 – fragment stropu; fotografie – 2005 r.
