1. Obiekt 80/1

PAŁAC BRÜHLA

MEGICIN
WARSZAWA

Warszawa ul. Muzealna 1

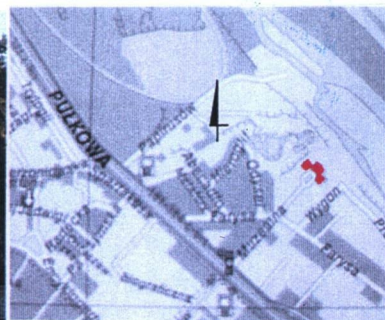
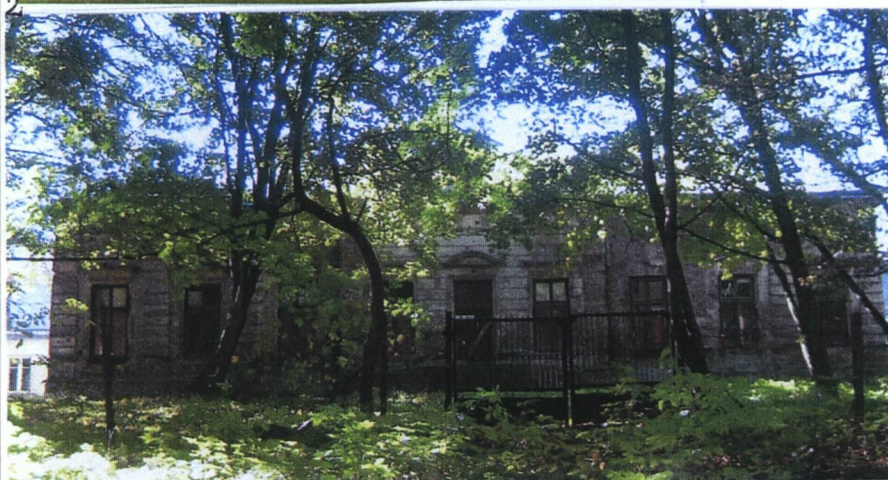
1.1 Pałac widok od frontu, z ogrodu, plan w skali 1: 10 000, plan sytuacyjny w skali 1: 200

Pałac usytuowany na osi ulicy Muzealnej, na skarpie wiślanej, w niedalekiej odległości od ulicy Pułkowej. Otoczony parkiem w stylu angielskim, zajmującym teren o powierzchni 5 ha. Do pałacu prowadzi aleja flankowana przez kamienne posagi lwów.

Plan: rzut budynku na planie prostokąta o wymiarach 2850 x 1750 cm z silnie wysuniętymi zewnętrznymi ryzalitami. Od strony północno- wschodniej półokrągły taras o promieniu 450 cm . Od południowo- zachodniej wglębny portyk wsparty na sześciu kolumnach.

Bryła: zwarta, jednokondygnacyjna, osadzona na wysokim cokole. Budynek przekryty dachem naczółkowym z symetrycznie umieszczonymi pięcioma kominami. Nad ryzalitami wysokie dachy kopertowe zwieńczone kominami.

Elewacje: **elewacja zachodnia** (frontowa) na wysokim cokole, jedenastoosiowa, tynkowana na gładko, za wyjątkiem boniowanych ryzalitów. Środkowa pięcioosiowa część cofnięta za rząd sześciu, wspartych na cokołach kolumn, z których cztery środkowe podtrzymują ozdobiony dekoracją roślinną tympanon. Zewnętrzne trójosiowe fragmenty tworzą ryzality budynku. Całość obiega fryz koronujący zdobiony tryglifami na narożach ryzalitów oraz poniżej tympanonu, na osiach symetrii ryzalitów umieszczono napis: MDCCXCVIII. Na osi symetrii pałacu portal drzwiowy w uskokowym obramieniu zwieńczony trójkątnym naczółkiem. Na pozostałych osiach pałacu umieszczono okna skrzynkowe, dwuskrzydłowe, sześciopolowe. Wyjątek stanowią zewnętrzne okna ryzalitów- jednoskrzydłowe, trójpole. Okna ryzalitów w prostych obramieniach – zewnętrzne dekorowane kluczem, a środkowe trójkątnym naczółkiem. Pozostałe okna pałacu obramowane analogicznie do środkowych okien ryzalitów, zwieńczone naczółkami w formie odcinków gzymsu uskokowego. Dachy nad ryzalitami dekorowane barokowymi oknami dachowymi umieszczonymi na osi symetrii ryzalitów. **Elewacja wschodnia** dziewięcioosiowa. Na osi pałacu drzwi tarasowe, na pozostałych osiach okna skrzynkowe, dwuskrzydłowe, sześciopolowe w prostych obramieniach, dekorowane naczółkami w formie odcinków gzymsu uskokowego. Portal drzwiowy w analogicznym obramieniu, przy czym wieńczący go naczółek ma formę fragmentu koła. Środkowa trójosiowa część budynku ,wysunięta na grubość cegły przed lico fasady boniowana, zwieńczona ozdobionym dekoracją roślinną tympanonem. W pozostałej części elewacji , pomiędzy oknami umieszczone pasy poziomych boni. Całość obiega fryz koronujący zdobiony tryglifami. Półokrągły murowany taras ujęty obustronnie schodkami na ogród umieszczono na osi symetrii elewacji. **Elewacje północna i południowa** czteroosiowe, na osiach okna skrzynkowe, dwuskrzydłowe, sześciopolowe w prostych obramieniach, dekorowane naczółkami w formie odcinków gzymsu uskokowego.

<p>20. Najpilniejsze postulaty konserwatorskie</p> <p>Budowla reprezentuje istotne wartości historyczne i architektoniczne.</p> <p>Należy dążyć do przywrócenia oryginalnych podziałów pomieszczeń. Wskazany jest nadzór konserwatorski nad prowadzonym remontem. Wskazana jest restauracja zachodniej elewacji budynku.</p>

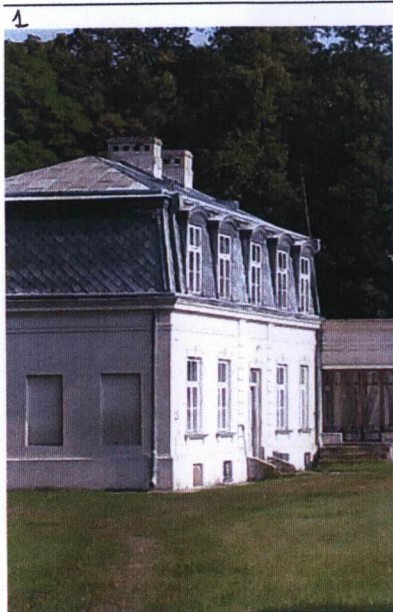
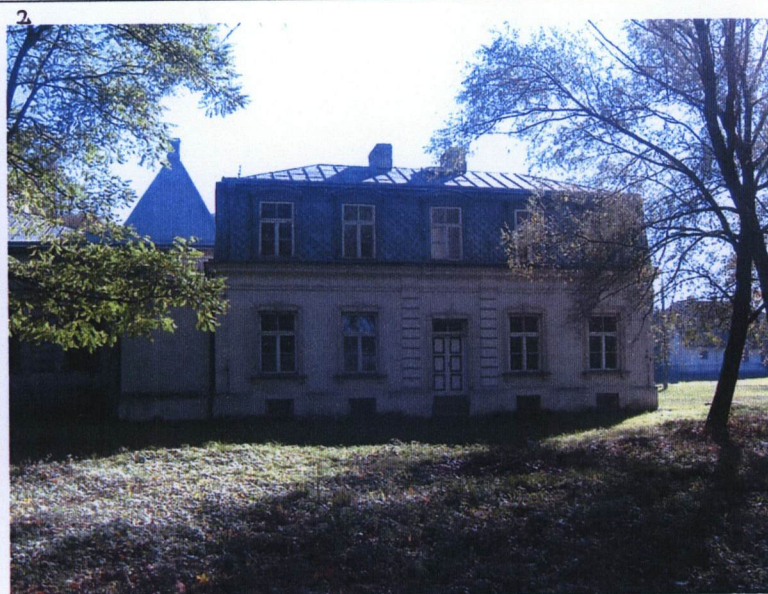
ZDJĘCIE 1. ELEWACJA POŁUDNIOWA
ZDJĘCIE 2. ELEWACJA PÓŁNOCNA

Material: budynek murowany z cegły na zaprawie wapiennej, ściany zewnętrzne i wewnętrzne tynkowane stropy drewniane, ściany wewnętrzne o konstrukcji drewnianej. Schody wewnętrzne drewniane, zewnętrzne- kamienne. Dach mansardowy drewniany o konstrukcji dwuspowej. Kryty blachą kładzioną w łuskę. Okna w budynku drewniane, skrzynkowe-polskie.

Plan: rzut budynku na planie prostokąta o wymiarach 1900 x 1100 cm.

Elewacje: elewacje północna i południowa – pięcioosiowe. Na osi symetrii obydwu elewacji portale drzwiowe w prostych obramieniach, dekorowanych kluczem. Drzwi wejściowe, drewniane, dwuskrzydłowe z prostokątnym nadświetlem. Na pozostałych osiach okna skrzynkowe, dwuskrzydłowe, sześciopolowe, dekorowane analogicznie jak portale drzwiowe. Budynek w całości tynkowany. Portale drzwiowe wydzielone pasami bonii. Elewacje obiega koronujący gzyms uskokowy. W dachu na osiach budynku – okna mansardowe, drewniane sześciopolowe. W wysokim cokole budynku, osiowo umieszczone prostokątne okienka piwniczne. Elewacja wschodnia trójosiowa na osiach okna takie jak w elewacjach północnej i południowej. Elewacja zachodnia trójosiowa, na osiach zamurowane otwory okienne bez dekoracyjnych obramień.

Stan zachowania: Budynek w średnim stanie technicznym. Stropy oraz dach w dobrym stanie. Blacha na dachu w dobrym stanie.

We wnętrzach liczne spękania tynku oraz widoczne zielone wykwity na ścianach.

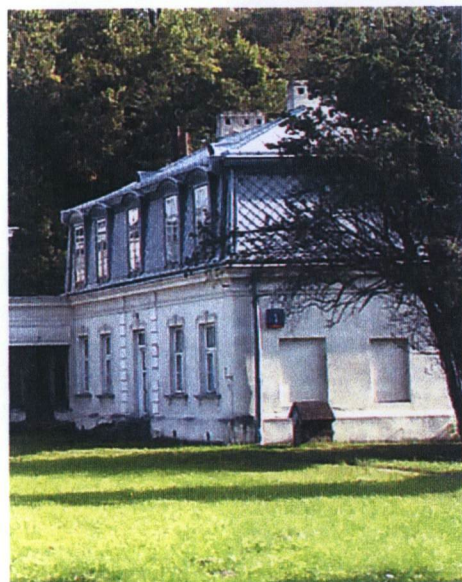
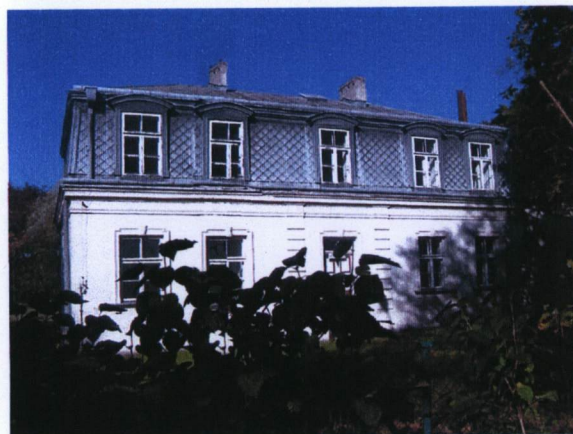
6. Zawartość wkladki Zdjęcia obiektu , rzut 1: 200,
informacje dodatkowe

Material: budynek murowany z cegły na zaprawie wapiennej, nie podpiwniczony, ściany zewnętrzne i wewnętrzne tynkowane stropy drewniane, ściany wewnętrzne o konstrukcji drewnianej. Schody wewnętrzne drewniane, zewnętrzne- kamienne. Dach mansardowy drewniany o konstrukcji dwusłupowej. Kryty blachą kładzioną w łuskę. Okna w budynku drewniane, skrzynkowe- polskie.

Plan. Rzut budynku na planie prostokąta o wymiarach 1600 x 800cm.

Elewacje: elewacje północna i południowa – pięciosiowe. Na osi symetrii obydwu elewacji portale drzwiowe w prostych obramieniach, dekorowanych kluczem. Drzwi wejściowe, drewniane, dwuskrzydłowe z prostokątnym nadświetłem. Na pozostałych osiach okna skrzynkowe, dwuskrzydłowe, sześciopolowe, dekorowane analogicznie jak portale drzwiowe. Budynek w całości tynkowany. Portale drzwiowe wydzielone pasami bonii. Elewacje obiega koronujący gzyms uskokowy. W dachu na osiach budynku – okna mansardowe, drewniane sześciopolowe. Elewacja wschodnia trójosiowa na osiach okna takie jak w elewacjach północnej i południowej. Elewacja zachodnia trójosiowa, na osiach zamurowane otwory okienne bez dekoracyjnych obramień.

Stan zachowania: Budynek w średnim stanie technicznym . Stropy oraz dach w dobrym stanie. Blacha na dachu w dobrym stanie.

We wnętrzach liczne spękania tynku oraz widoczne zielone wykwity na ścianach.
