1. Obiekt

Budynek mieszkalny tzw. Willa oficerska

REMBERTÓW

ul.Pontonierów nr 1

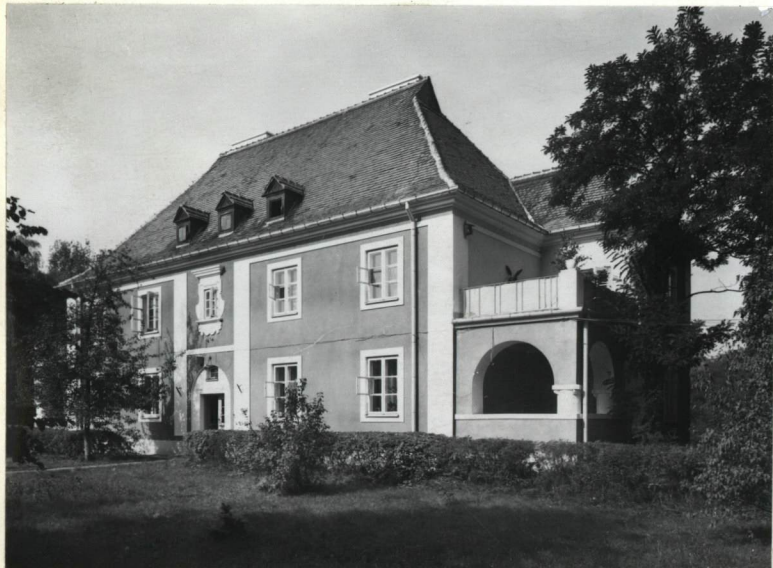
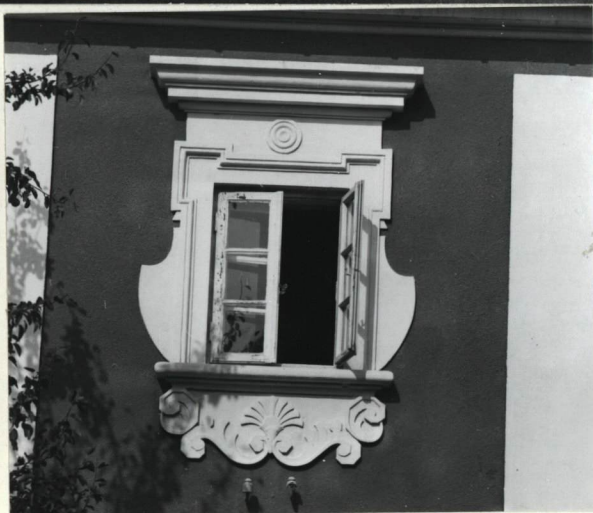
11. Zdjęcia, plan sytuacyjny, rzuty

Budynek mieszkalny, tzw. willa oficerska, wolnostojący, położony przy ulicy Czerwonych Beretów, oddzielony od krawędzi ulicy szerokim trawnikiem. Z tyłu za budynkiem przebiega równolegle wąska brukowana uliczka. Budynek murowany z cegły, tynkowany, więźba dachowa drewniana o konstrukcji kleszczowo-stolcowej, ze stolcami stojącymi. Pokrycie dachu dachówką ceramiczną karpiówką ułożoną pojedynczo, lukarny i szczytiki drewniane. Wewnątrz, posadzki w klatkach wejściowych ułożone z szarych płytek terrakotowych, schody drewniane, spoczniki parkietowe, balustrada z ozdobnymi tralkami i profilowaną poręczą.

Plan składa się z dwutraktowej części reprezentacyjnej-mieszkalnej, założonej na rzucie wydłużonego prostokąta z bocznymi prostokątnymi ryzalitami w drugim trakcie oraz z prostopadłe na osi przylegającej od tyłu części kuchennej-gospodarczej. W narożach między ryzalitami bocznymi a fasadą przednią zawarte są tarasy.

Bryła budynku dwukondygnacyjna nakryta ~~zaznacz~~ wysokim, o dużym kącie nachylenia połaci dachem czterospadowym z małymi szczycikami.

Kompozycja fasady przedniej symetryczna, na osi umieszczone jest prostokątne wejście w białotynkowanej blendzie zamkniętej łukiem pełnym, nad wejściem kwadratowy świetlik. Wyżej w drugiej kondygnacji, prostokątne okno ościeżnicowe klatki schodowej, ujęte w dekoracyjne obramowanie z uszakami, profilowanym gzymsem nadokiennym oraz płaską wyrobioną w tynku stylizowaną/o charakterze wycinanki/roślinną dekoracją pod parapetem okna.

Płaszczyzny fasady po obu stronach osi ujęte są szerokim obramowaniem wyrobionym w tynku, bez zaznaczenia podziału między kondygnacjami, wewnątrz wypełnione podziałem prostokątnych okien ościeżnicowych ujętych w opaski z tynku. Tarasy w dolnej kondygnacji posiadają arkady zamknięte łukami pełnymi wsparte na krótkich kolumnach ze stylizowanymi głowicami.

14. Kubatura  ok.2450 m <sup>3</sup>	15. Powierzchnia użytkowa  ok.448 m <sup>2</sup>	16. Przeznaczenie pierwotne  mieszkalne	17. Użytkowanie obecne  mieszkalne
18. Prace budowlane i konserwatorskie, ich przebieg i dokumentacja		19. Stan zachowania (fundamenty, ściany zewnętrzne, ściany wewnętrzne, sklepienia, stropy, konstrukcje dachowe, pokrycie dachu, wyposażenie i instalacje)  Stan zachowania budynku dobry.	
20. Najpilniejsze postulaty konserwatorskie
