1. Obiekt zabytkowy *Budynek gospodarczy przy dawnej szkole*
88/2

2. Miejscowość *Warszawa*
Wilanów ul. Wierwicza

31. Szkic sytuacyjny, plan schematyczny, uwagi opisowe, fotografia

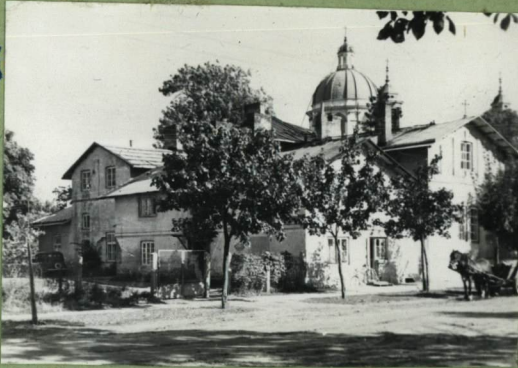
Data	O P I S	Zniszczenia %	Odbudowa %
VIII.1939 r.			
XI.1939 r.			
XII.1945 r.			
<i>Xi. 1959.</i>	<i>nieszczelny dach, pęknięcia muru w wa- -rozu ptn. -dach. oraz w nadprożu</i>	<i>20</i>

Skronny budynek dwukondygnacyjny stojący bardzo blisko muru północnej elewacji dawnej szkoły. Dach dwuspadowy. Obiekt budynek północny od południowego zachodu dwukondygnacyjny sokości muru kiesz.
