KARTA EWIDENCYJNA
ZABYTKÓW
ARCHITEKTURY I
BUDOWNICTWA

NR 1493

GAJÓWKA

WARSZAWA

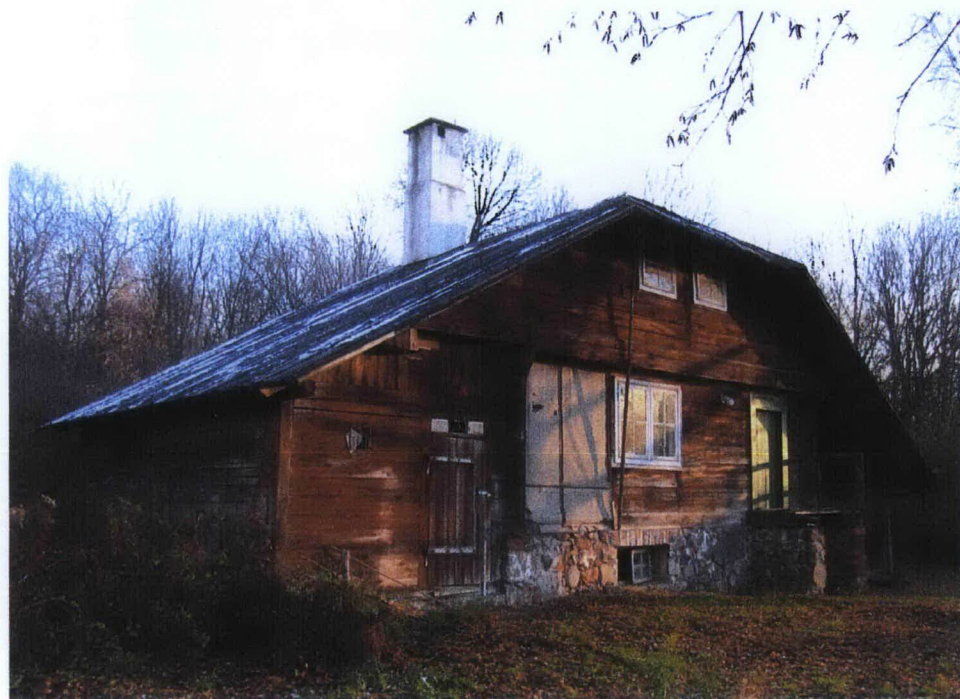
1. Widok od pn.-zach.

Elewacja zach. - piętrowa, z wysoką partią kamiennego podpiwniczenia o zróżnicowanej wysokości wynikającej ze spadku terenu. Kondygnacja parteru posiada trzy osie. Na pierwszej i ostatniej osi zlokalizowano wejścia (drzwi drewniane, jednoskrzydłowe). Wejście na osi pierwszej prowadziło do komory gospodarczej, na ostatniej ujęte zostało szerokimi obramieniami i było pierwotnie głównym wejściem do budynku. Poprzedzone zostało gankiem z niezachowanymi jednobiegowymi schodami. Trzecią oś wypełnia dwuskrzydłowy otwór okienny. Druga kondygnacja, pełniąca funkcję poddasza użytkowego, posiada wynikającą z konstrukcji zadaszenia półszczytową formę, wydzieloną od parteru wysuniętą belką oczepu. W kondygnacji przebito dwa symetrycznie rozstawione, jednoskrzydłowe otwory okienne.

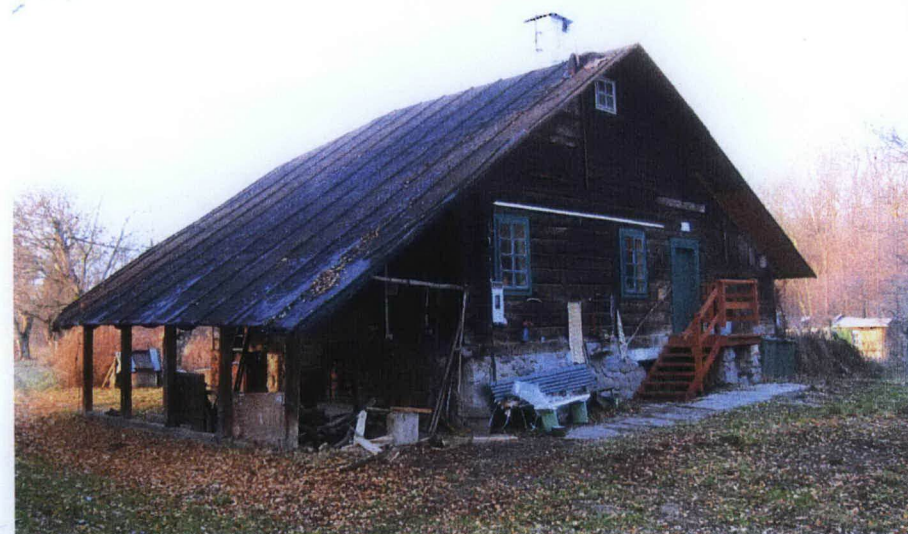
3. Widok od pd.-wsch.

Elewacja wsch. – piętrowa, powtarza ogólny układ kondygnacji zastosowany od strony zachodniej. Wysoki parter jest czteroosiowy, o asymetrycznym rozstawie. Pierwsza i druga oś wypełniona prostokątnymi, jednoskrzydłowymi otworami okiennymi, w dwóch ostatnich umieszczono wejścia – na trzeciej osi do części mieszkalnej, na czwartej do komory gospodarczej. Formy drzwi analogiczne do zastosowanych w elewacji zachodniej. Kondygnacja piętra posiada jedno, kwadratowe jednoskrzydłowe okienko. W układzie szczytu zrezygnowano z formy naczółka charakterystycznego dla elewacji zachodniej.

Elewacja pd. – ślepa, poprzedzona wiatą wspartą na czterech słupach.

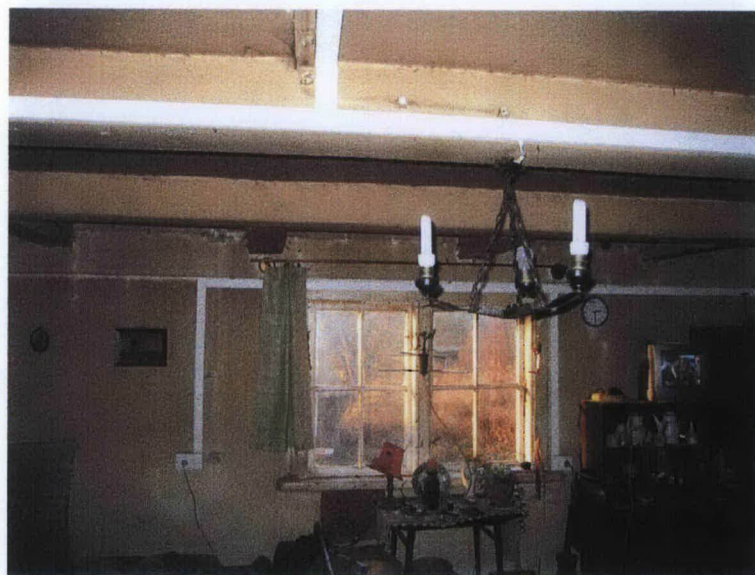
3. Izba główna

Zachowany oryginalny układ pomieszczeń, z częściowo zmienioną funkcją (sień w miejscu dawnego alkierza). Wnętrza silnie zdewastowane, pokryte farbą olejną i częściowo płytami pilśniowymi

20. Najpilniejsze postulaty konserwatorskie			
Zabezpieczenie ścian budynku, wykonanie orynnowania i rur spustowych, usunięcie wewnętrznych okładzin oraz łuszczących się wtórnych przemalowań.
