DOM MIESZKALNY

1911

WARSZAWA

Warszawa, ul. Stradomska 35

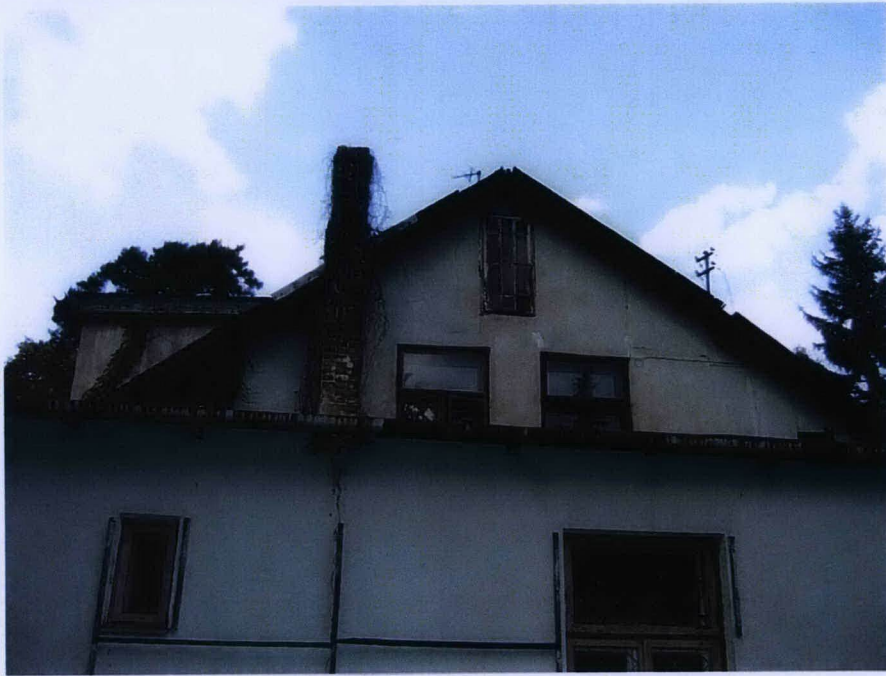
6

6. Szczyt domu w elewacji południowej.
7. Fragment elewacji wschodniej.
8. Ryzalit w elewacji wschodniej.
9. Drzwi w elewacji wschodniej.
10. Elewacja wschodnia (widok od strony północno-wschodniej).

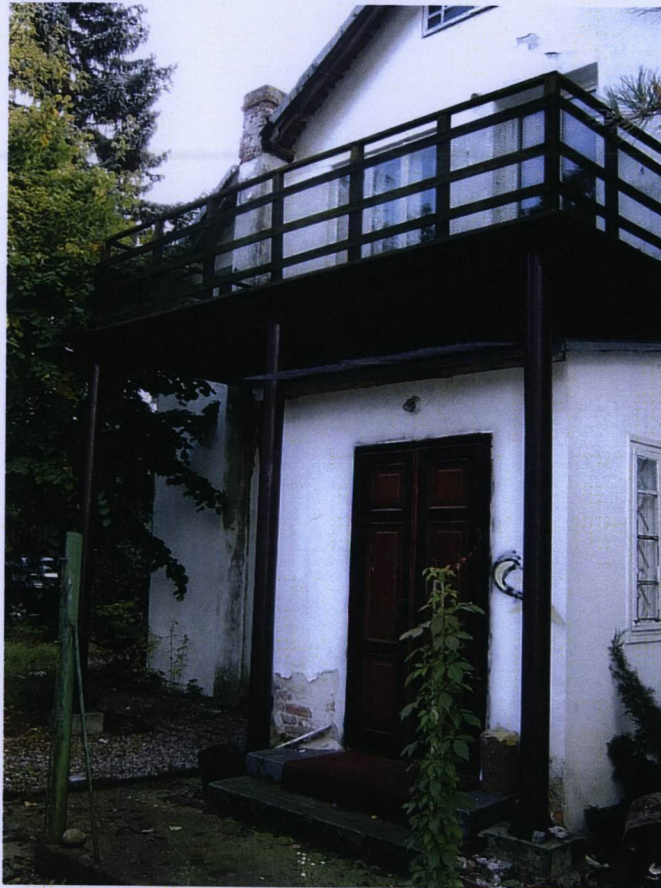
11

11. Balkon nad gankiem w elewacji północnej.
12. Drzwi wejściowe w elewacji zachodniej.
- 13 – 14. Detale więźby dachowej.
15. Wnętrze – oś wschodnia.
16. Detal konstrukcji ścian parteru.

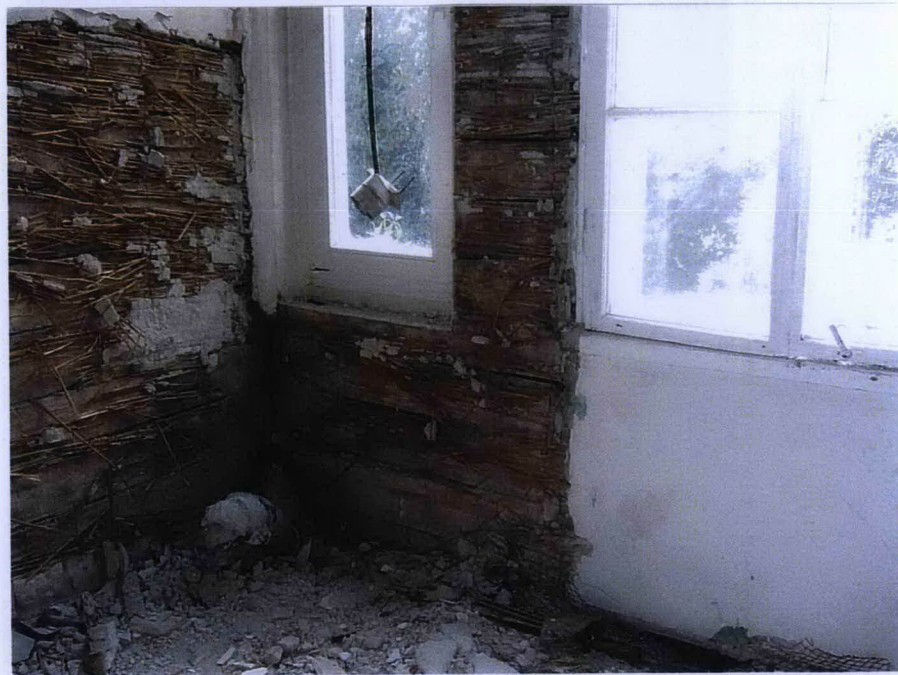
16

Ściany: konstrukcja ścian złożona, zróżnicowana - wykonane z cegły, spojone zaprawą wapienną (od strony wschodniej i południowej), drewniane (z sosny), konstrukcji wieńcowej oraz szkieletowej, obite obustronnie deskami, od środka dodatkowo otynkowane zaprawą glinianą-wapienną na podkładzie trzcinowej maty, strefa międzydeskowa wypełniona trocinami i igliwem (na poddaszu), Wysokość w pomieszczeniach: 300 cm (parter) i 272 cm (poddasze). Na klatce schodowej część ścian oszalowana poziomymi deskami, z ozdobnie fazowanymi krawędziami. W części pomieszczeń ceramiczne płytki (w łazience oraz toalecie). Część ścian przy systemie ogniowym murowana, otynkowana.

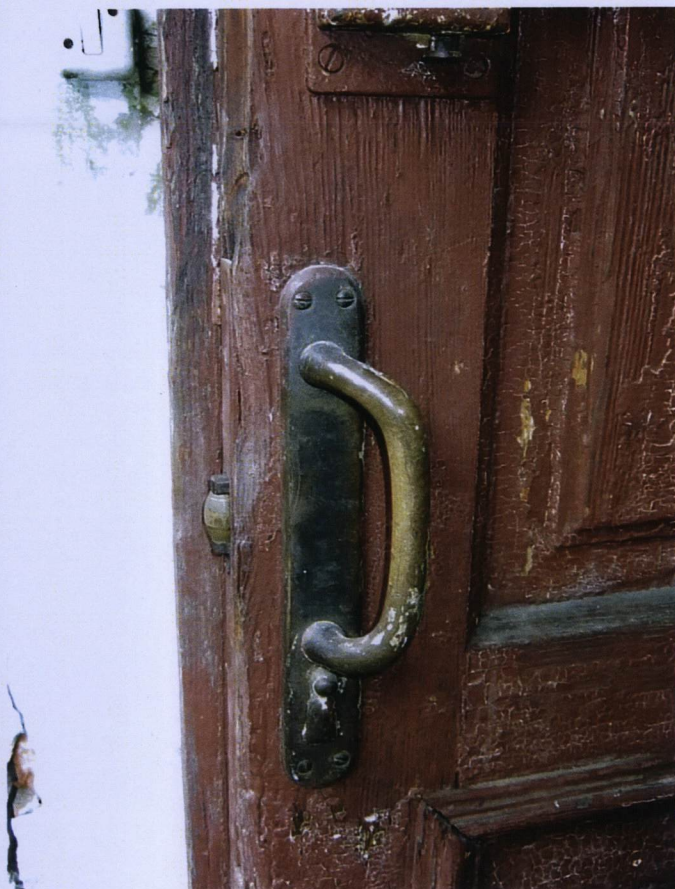
17

17. Okucie drzwi wejściowych do sieni (w elewacji zachodniej).
18. Okno w elewacji zachodniej.
19. zawrotnica okna w parterze.
20. Drzwi balkonowe i okno w salonie.

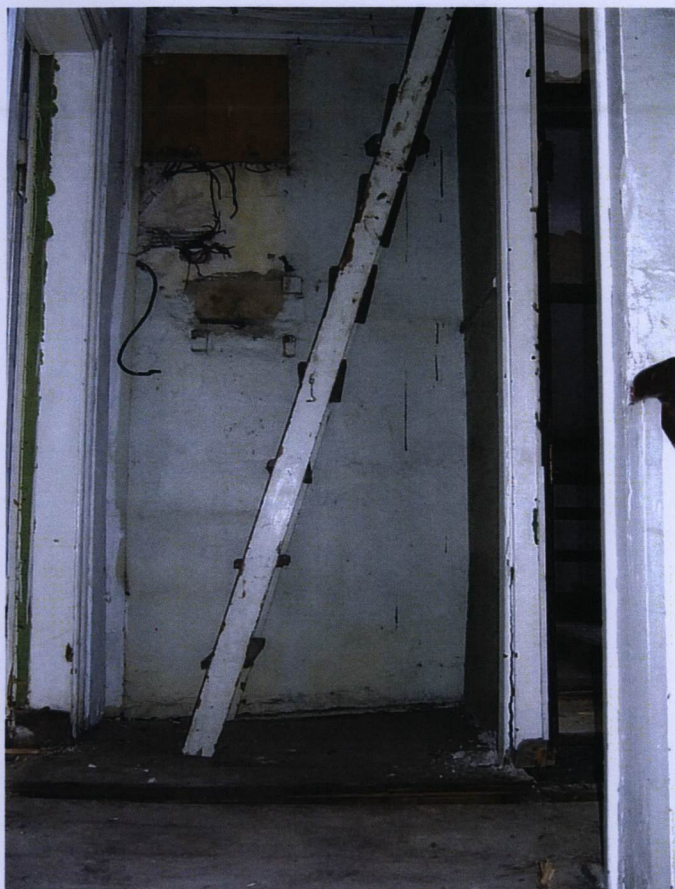
23

21. Okna w elewacji wschodniej.
23. Drabina na poddasze.
24. Drzwi wejściowe w elewacji zachodniej.
25. Detal klatki schodowej.
26. Schody na klatce schodowej.

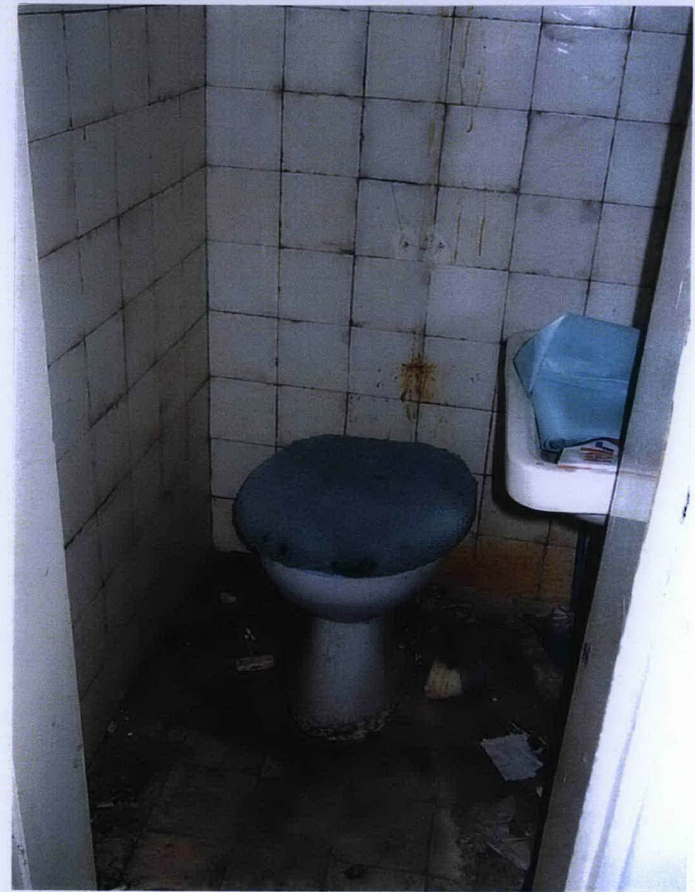
27

27. Okno w salonie od wewnątrz.
28. Ubikacja w parterze.
