**OŚRODEK DOKUMENTACJI
ZABYTEKÓW W WARSZAWIE**
KARTA EWIDENCYJNA ZABYTEKÓW
ARCHITEKTURY I BUDOWNICTWA

DOM MIESZKALNY (KAMIENICA)

1910 – ok.1920

ul. Wspólna 35

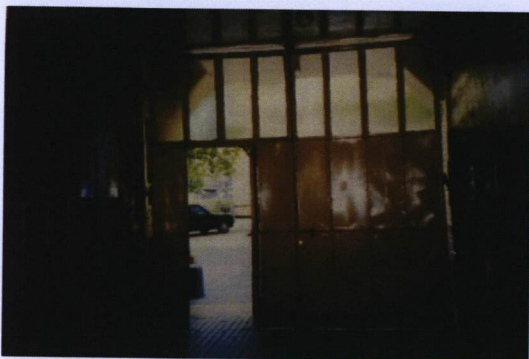
Il. 9, 10 Przejazd bramny – widok w kierunku północnym i południowym , stan w 2005 r.

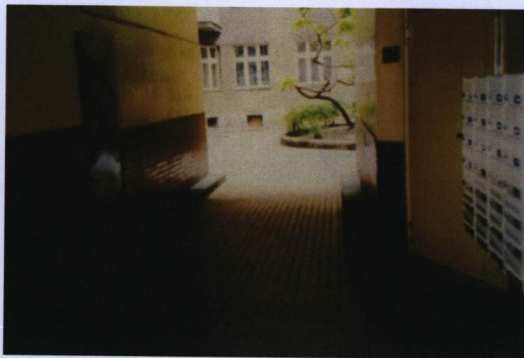
Il. 11 Posadzka przejazdu.

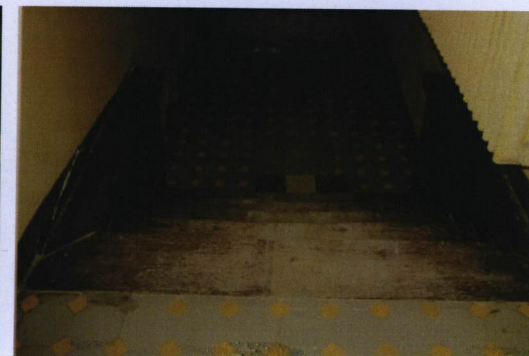
Il. 16 Schody przy wejściu w tylnej oficynie.

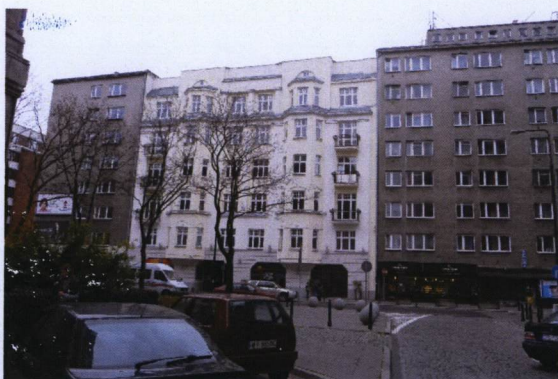
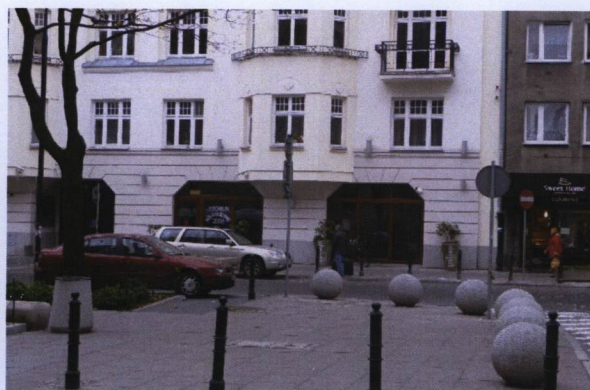
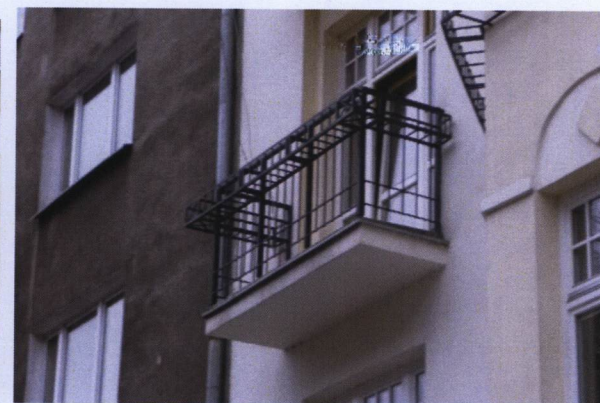
Fasada: 4 osiowa w parterze, 7 kondygnacyjna, otynkowana, dwubarwna. Boniowany parter stanowi część cokołową elewacji. Otrzymał niesymetrycznie rozmieszczony przejazd i trzy witryny o trójbocznym zamknięciu.: skrajną wsch. i dwie skrajne zachodnie. Poziomo fasada została podzielona łamanymi gzymsami międzykondygnacyjnymi, występującymi ponad parterem oraz 5 pięciem. Pionowo akcentowana jest dwoma symetrycznymi trójbocznymi i czteropiętrowymi wykuszami. Wykusze te są cofnięte i zmniejszone na poziomie piątego piętra, a występujące tam okna flankowane półkolumnami, w przeciwieństwie do okien niższych kondygnacji. Nieco cofnięte piąte otrzymało pośrodku doryckie półkolumny. Płaszczyznę fasady podkreślają ponadto spłaszczone pseudo pilastry, symetrycznie rozmieszczone w partii środkowej. Całość wieńczy forma uskokowej attyki, podkreślonej na osi wykuszy dwoma okienkami w półkolistej płycinie. Pozostałe okna ze szczeblinami lub bez tylko na kondygnacji 1 i 2 piętra w wykuszach otrzymały uproszczoną dekorację. Jest ona ograniczona do płycin nadokiennych o spłaszczonym łuku, wypełnionych motywem rombu i spiętych płaskim gzymsikiem /1 piętro/ oraz do gzymsików nadokiennych, z których środkowe podkreślono płaską formą owalu. Skrajne osie akcentują balkony o prostych prętowych balustradach, umieszczone na 2, 3 i 4 piętrze. W wykuszach na 2 piętrze ponadto zachowane ozdobne obramienia skrzynek na kwiaty w postaci balustrad z prętów. Fasada uzyskała zmodernizowane formy empirowe, korespondujące z uproszczoną posecesyjną dekoracją geometryczną /uproszczone pilastry, półkolumny/.

Il. 21-23 Fasada kamienicy

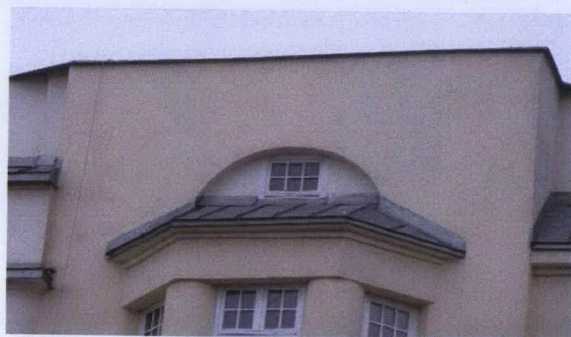
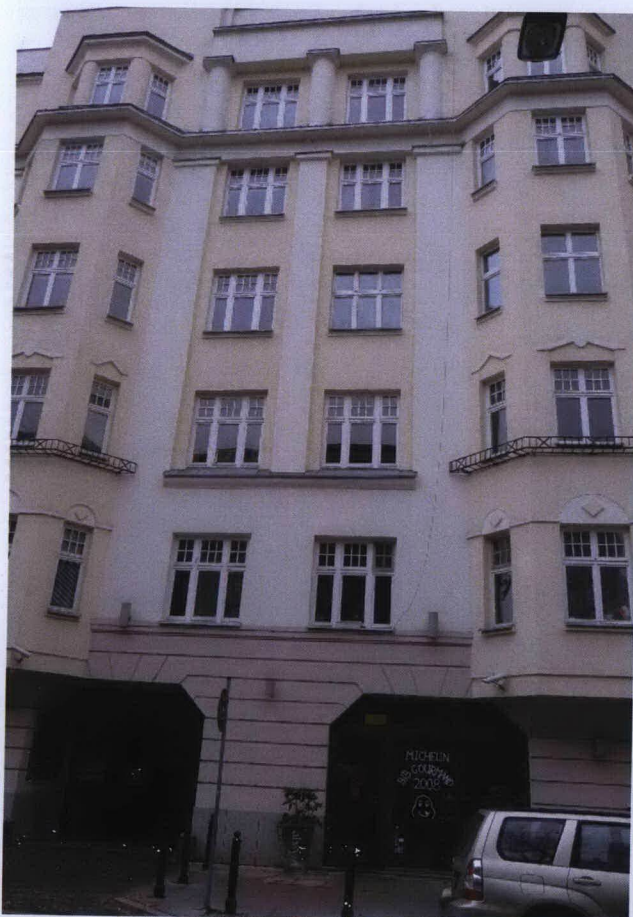
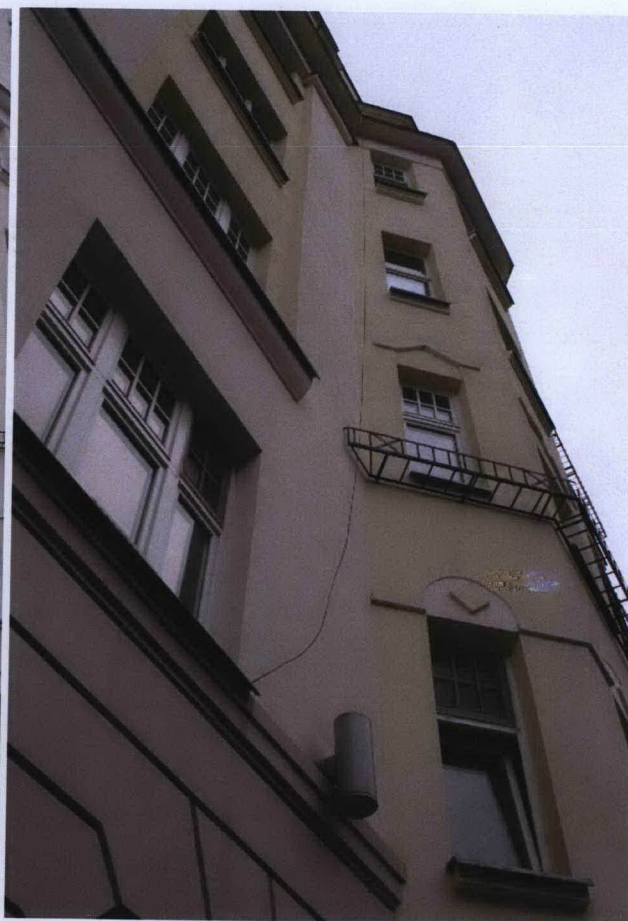
Il. 24-27 Widok fasady: fragment ostatniej kondygnacji, brama wjazdowa, widok ogólny, fragment zachodniego wykusza.

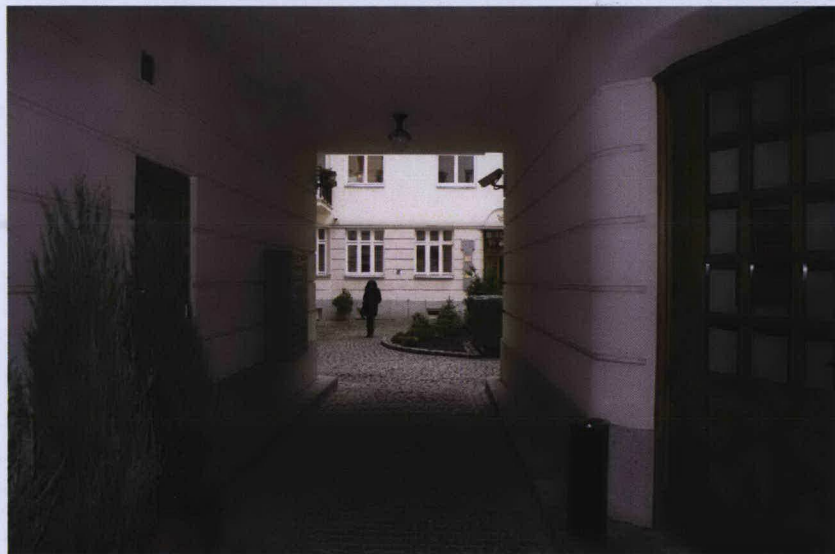
Il. 28 Przejazd bramny.

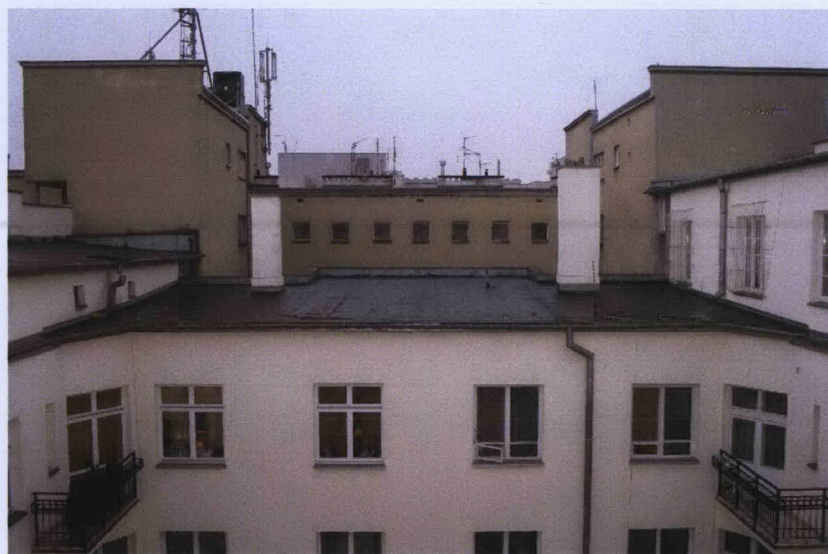
18. Prace budowlane i konserwatorskie, ich przebieg i dokumentacja (po 1945 r.) <u>Prace budowlane między 1945 a 1966 r.:</u> - położenie nowego dachu w miejsce spalonego w czasie wojny - odbudowa oficyny południowej z rekonstrukcją elewacji frontowej /nowe podziały okien na poziomie II-V piętra/, wybudowanie nowej klatki schodowej, ogniotrwałej - wymiana drewnianych klatek schodowych na klatki ogniotrwałe w pozostałych oficynach - nadbudowa VI piętra nad częścią oficyny zachodniej i wschodniej, przylegającą do budynku frontowego - usunięcie pieców kaflowych, zabicie większości dekoracji sztukatorskich <u>Prace budowlane między 1966 a 2005 r.:</u> -bieżące remonty fasady /wymiana cokołu, bramy pierwotnie zapewne drewnianej na metalową; wybicie okien w elewacjach zewnętrznych oficyn dawnej ślepych, usunięcie górnych szprosów w oknach od frontu kamienicy/; -adaptacja frontowej, zachodniej części parteru na restaurację oraz modernizacja wschodniej mieszczącej wtedy salon fryzjerski/, remont dachu, instalacji gaz., elekt., c.o. <u>Prace budowlane po 2005 r.:</u> -remont elewacji: otynkowanie, wymiana i częściowe ujednolicenie stolarki okiennej i drzwiowej wg wytycznych konserwatorskich /rekonstrukcja pierwotnych szprosów na górnych piętrach fasady, ujednolicenie witryn/, wymiana płyt balkonowych i balustrad; -wymiana bramy na nową metalową /bez nawiązania do wyglądu pierwotnego, który nie jest znany/; -usunięcie pierwotnej nawierzchni przejazdu bramnego /płytek ceramicznych/ i zastąpienie jej kostką kamienną oraz usunięcie ceramicznej lamperii ze ścian przejazdu; -wymiana nawierzchni podwórka z asfaltowej na kostkę kamienną, analogiczną do ułożonej w przejeździe; nowe zagospodarowanie niewielkiego gazonu z zielenią; -adaptacja wnętrz mieszkalnych do funkcji biurowych z pozostawieniem większości pierwotnych podziałów, wymianą uszkodzonych posadzek /zachowaniem tylko niektórych pierwotnych/, wymianą stolarki drzwiowej na nową wg wytycznych.		19. Stan zachowania (fundamenty, ściany zewnętrzne, ściany wewnętrzne, sklepienia, stropy, konstrukcje dachowe pokrycie dachu, wyposażenie i instalacje) Budynek znajduje się ogólnie w dobrym stanie technicznym. Od 2005 r. jest w trakcie remontu, który obejmie jeszcze elementy wymagające odnowienia. W bardzo dobrym stanie są mieszkania wynajmowane przez biura notarialne. W najgorszym mieszkania komunalne /w części oficyny tylnej/ oraz piwnice – zawilgocone, wymagające sporządzenia ekspertyzy mykologicznej oraz określenia sposobu wykonania izolacji poziomej ścian. Elewacje zewnętrzne oficyn mają zacieki, zabrudzenia i uszkodzenia tynków.

Il. 29, 30 Elewacja podwórzowa oficyny tylnej.

20. Najpilniejsze postulaty konserwatorskie Budynek wymaga dokończenia prac remontowych, w tym odnowienia klatek schodowych bocznych oficyn /wymiana tynków, posadzek, balustrad schodów, najprawdopodobniej stropu w oficynie wsch./.		Wymaga remontu elewacji zewnętrznych oficyn.

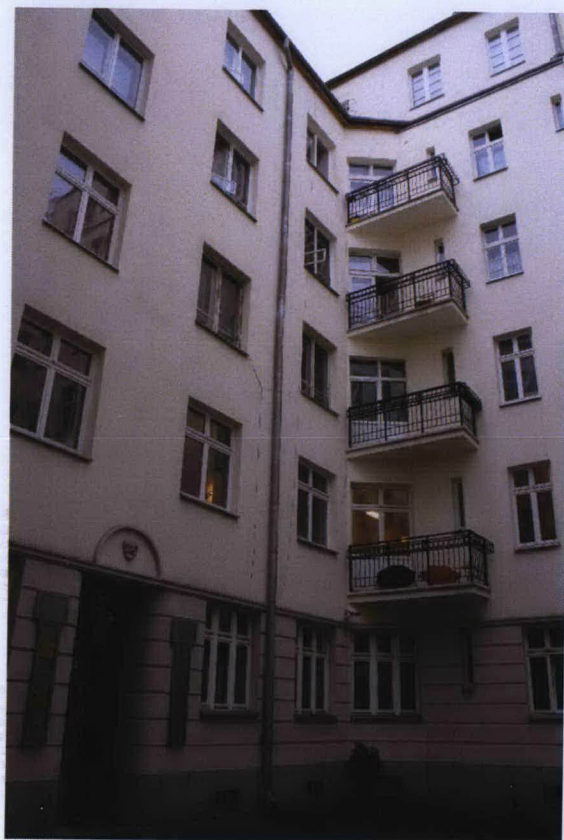
IL. 31 Narożnik południowo-zachodni elewacji
podwórzowej – styk oficyny tylnej i zachodniej.

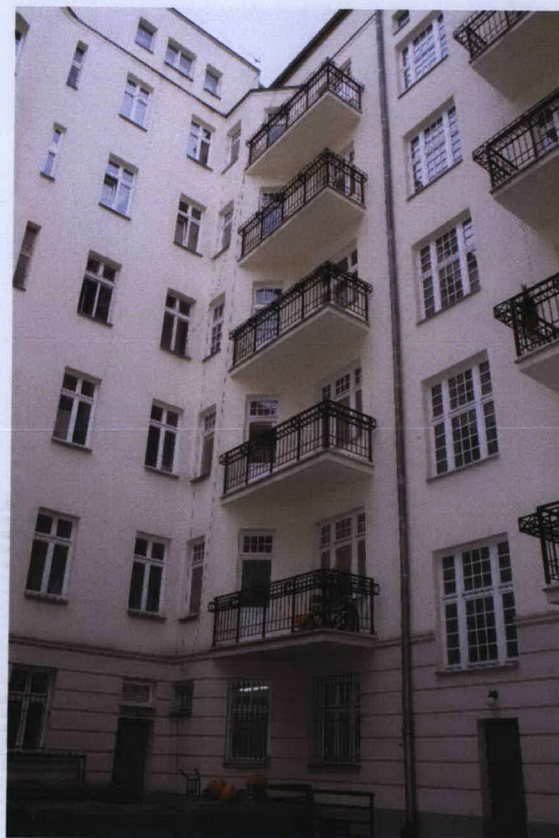
IL. 32 Narożnik północno-zachodni elewacji
podwórzowej – styk oficyny zach. i frontu

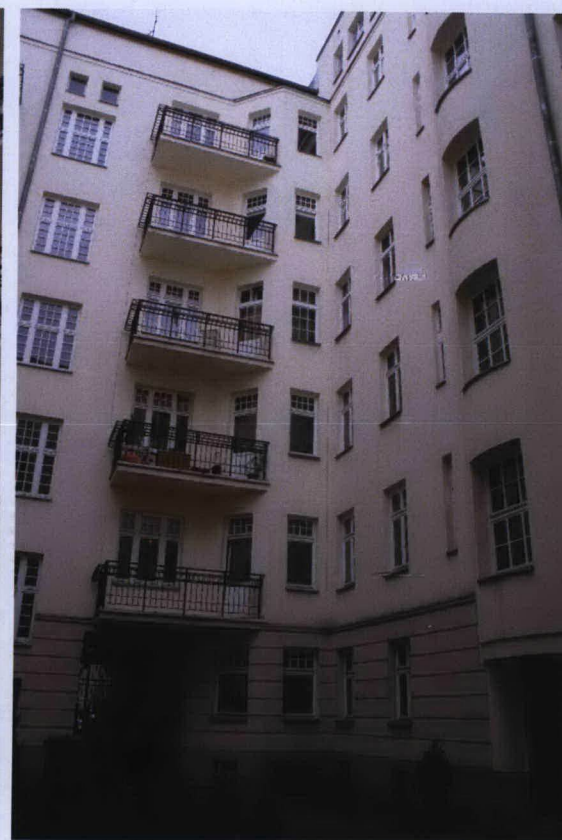
IL. 33 Narożnik pn.-wsch. elewacji podwórzowej
- styk frontu i oficyny wschodniej.

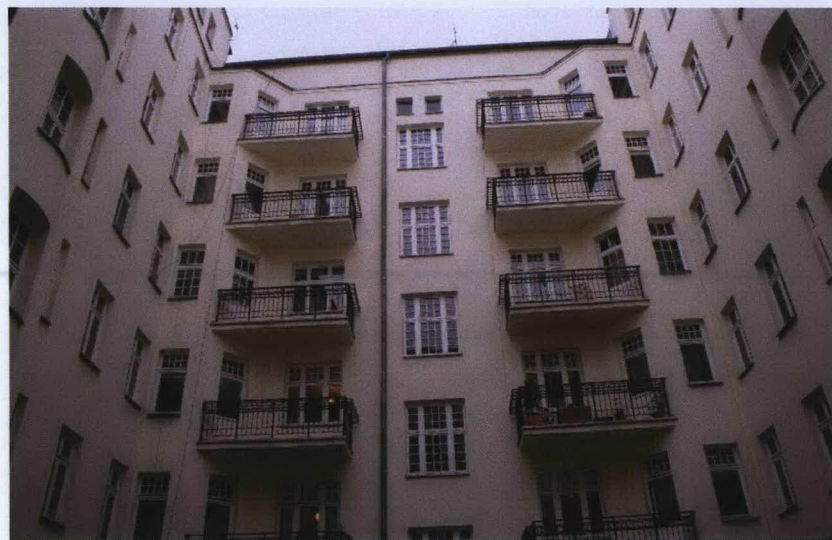
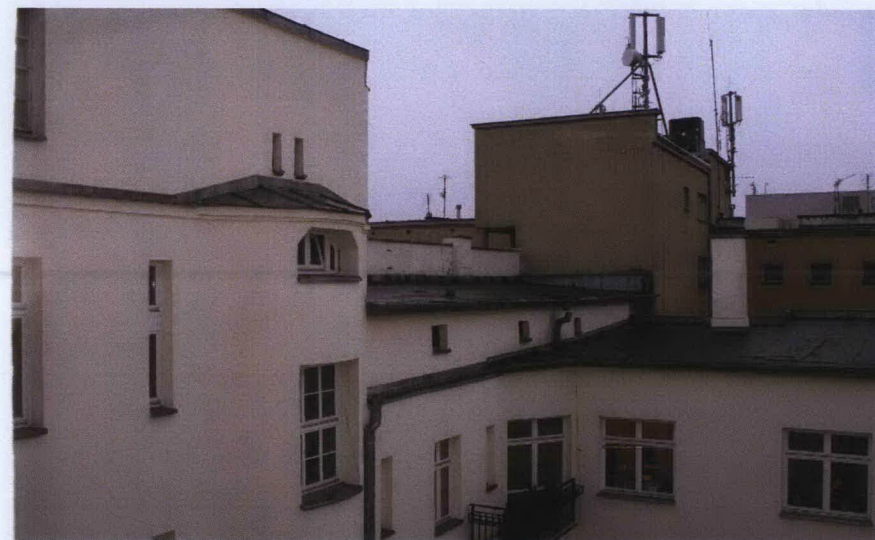
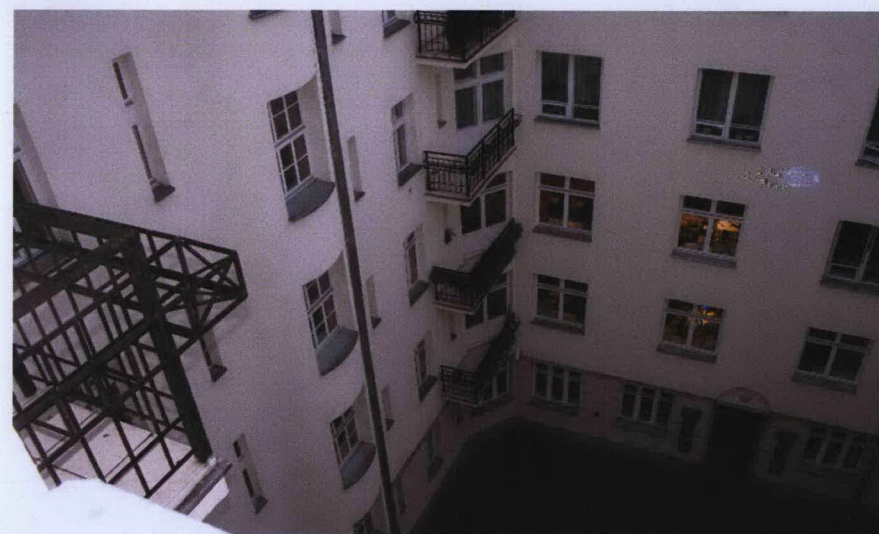
IL. 34 Fragment elewacji podwórzowej części frontowej

IL. 35, 36 Fragment elewacji podwórzowych oficyny wschodniej i tylnej.

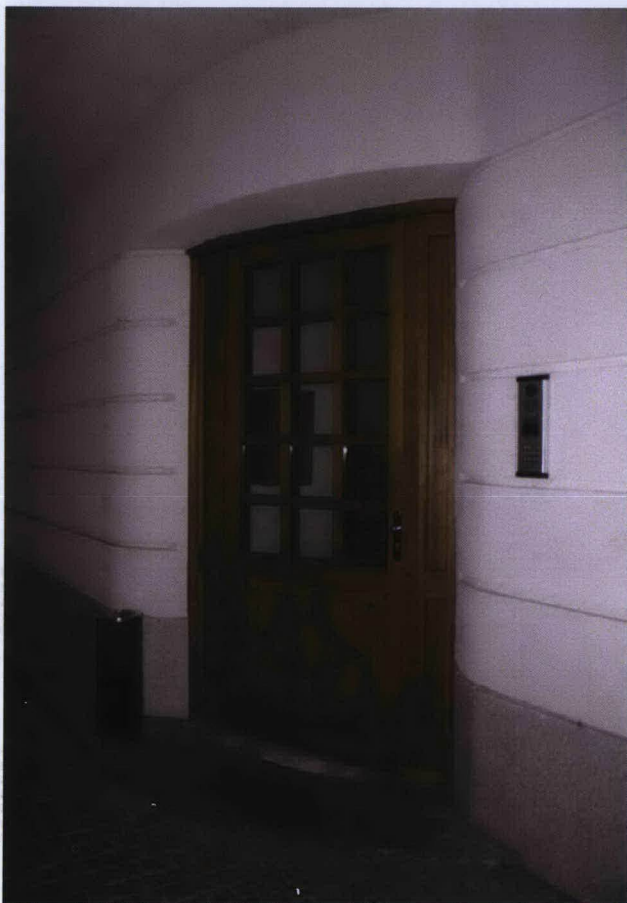
Drzwi zewnętrzne: wtórne, drzwi do klatek schodowych wykonane na wzór historycznych, drzwi do kl. nr II, III i IV dwuskrzydłowe, ozdobne, ramowo-płycinowe z przeszkleniami i szczeblinami w ośmioboku partii górnej oraz z 12. kwaterowym prostokątnym nadświetłem ze szczeblinami. Drzwi kl. I: jednoskrzydłowe, płycinowo-ramowe ze szczeblinami i 15. kwaterowym przeszkleniem, w partii dolnej z płyciną z rombem. Pozostałe jednoskrzydłowe, pełne, 3. płycinowe. Brama – wtórna, ażurowa, z prostych kształtowników stalowych, o motywach geometrycznych powtórzonych w balustradzie balkonów.

IL. 37 Drzwi wejściowe do klatki schodowej nr I
od strony przejazdu bramnego

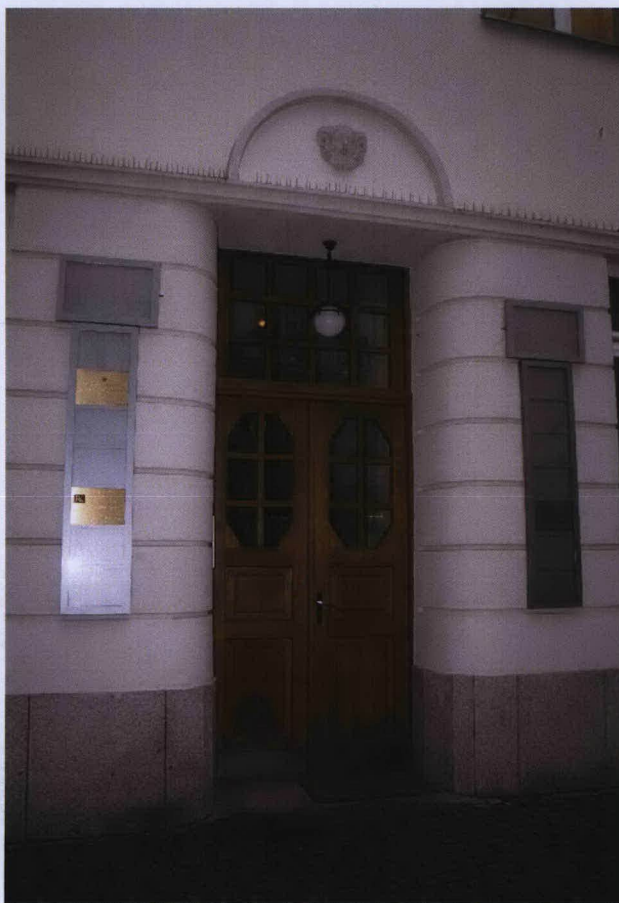
IL. 38 Drzwi wejściowe do klatki schodowej nr III
od strony podwórza

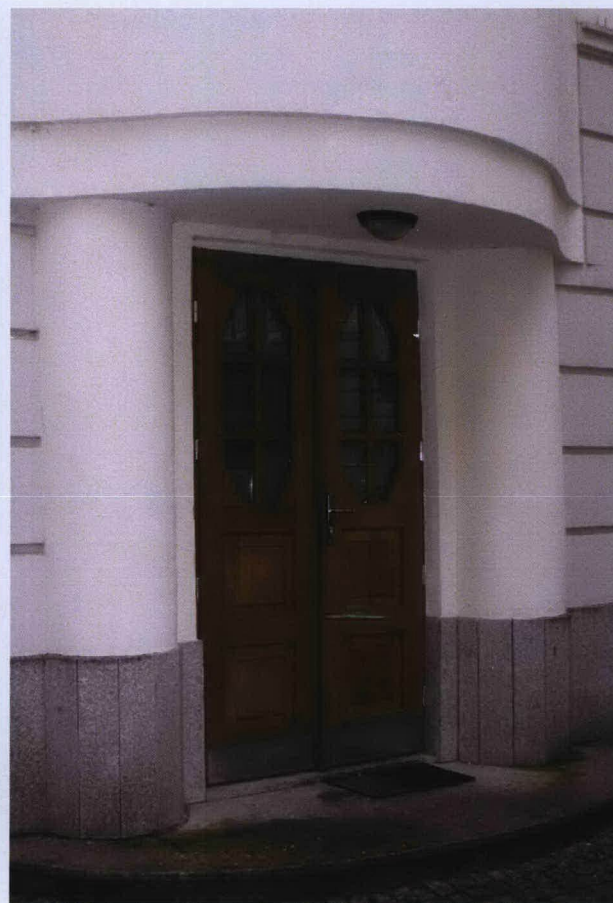
IL. 39 Drzwi wejściowe do klatki schodowej nr IV
od strony podwórza.

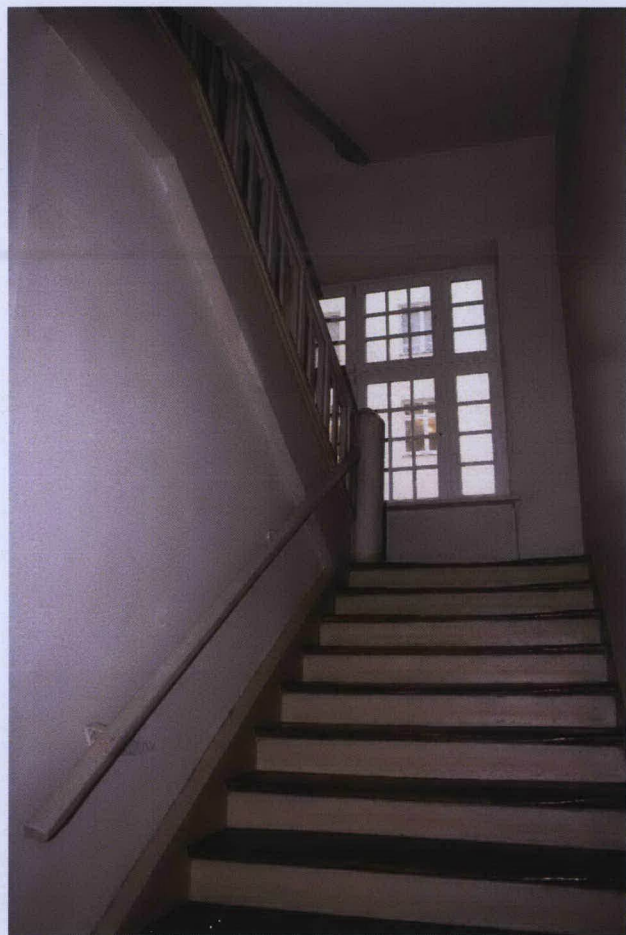
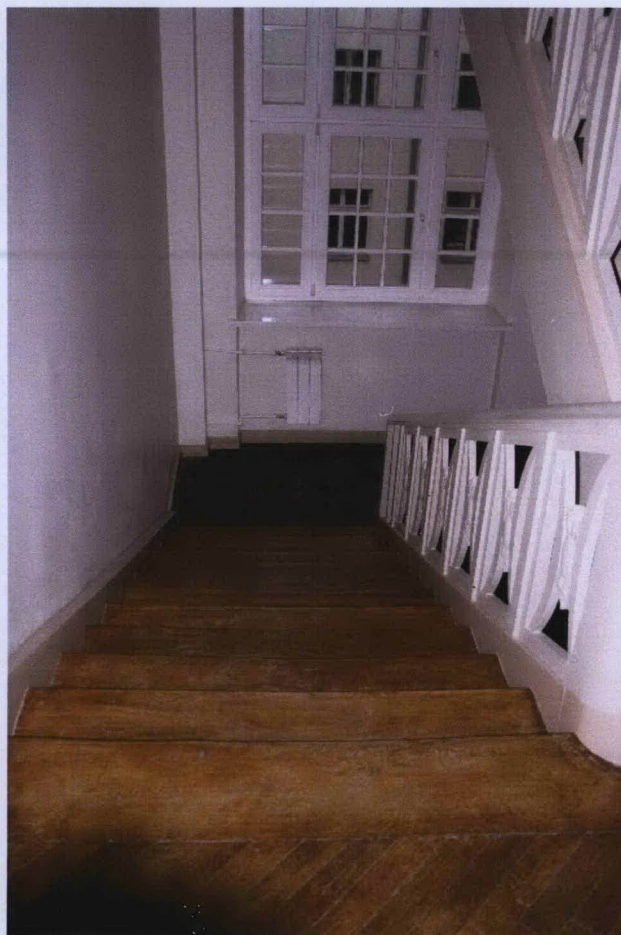
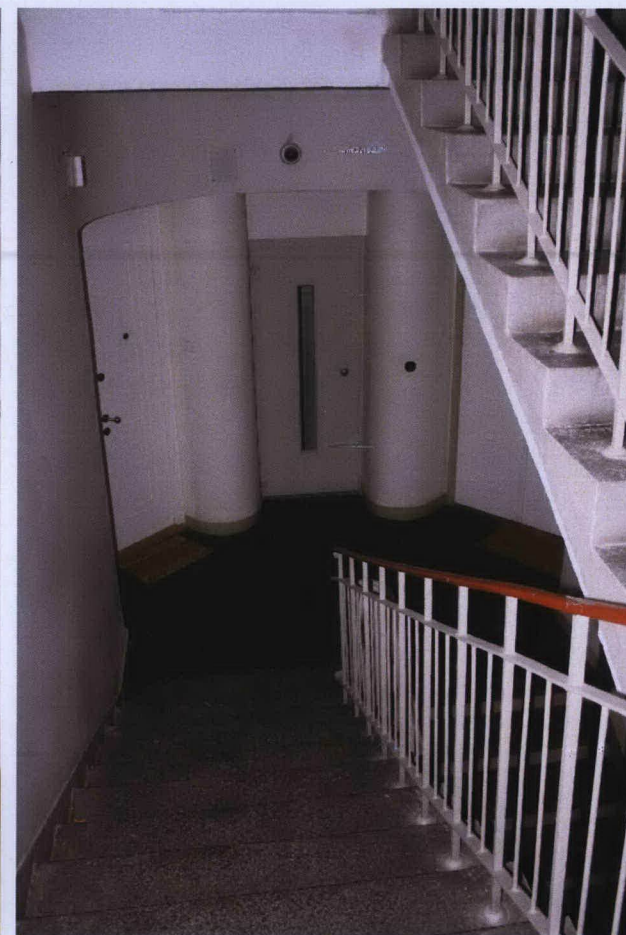
Schody wewnętrzne: główna klatka schodowa /kl. I - front / dwubiegowa drewniana o konstrukcji policzkowej /na 2 ostatnich kondygnacjach żelbetowa/, pozostałe dwubiegowe /kl. II – oficyna wsch. i kl. IV – oficyna zach./ognioodporne, żelbetowe. Kl. III – oficyna tylna, jednobiegowa, płytowa, żelbetowa na belkach wspornikowych. Schody przy wejściu jednobiegowe. Balustrada schodów kl. I oryginalna drewniana z ozdobnym motywem słonecznika, drewnianymi pochwytyami/ na 2 ostatnich kondygnacjach wtórna - prosta metalowa/. Balustrady pozostałych klatek metalowe, ażurowe z prętów /w kl. III z drewnianymi pochwytyami/. Podesty przy drzwiach wejściowych do klatek –ceglane, wyłożone granitowymi płytami.

IL. 40 - 42 Klatka schodowa nr I - bieg schodów na parterze, piętrze i przedostatniej kondygnacji.

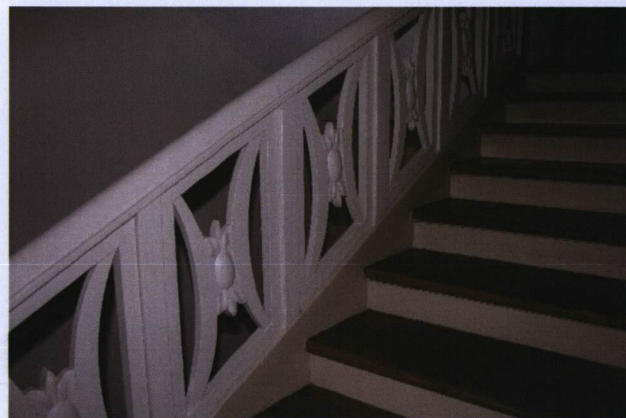
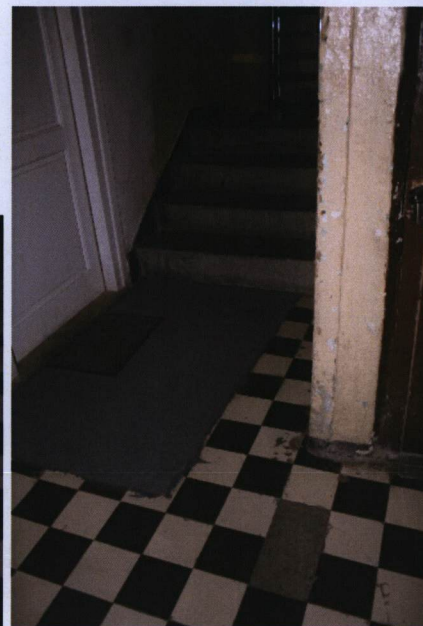
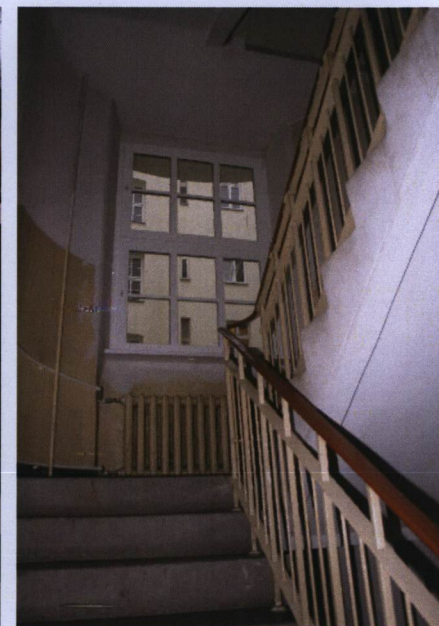
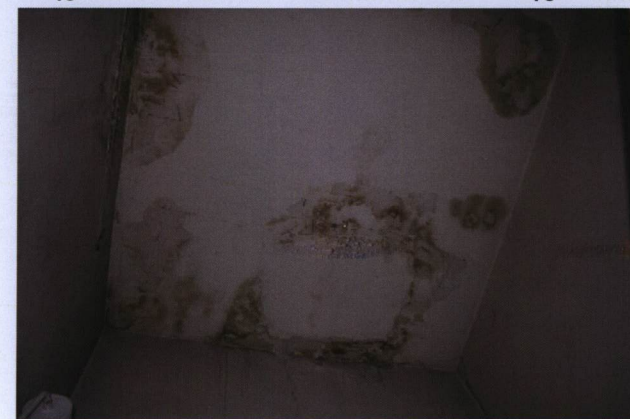
- IL. 43, 44 Stopnie i balustrada schodów na piętrze klatki I.
 IL. 45 Wejście na klatkę schodową nr II.
 IL. 46 Podest i balustrada schodów na piętrze klatki nr II.
 IL. 47 Strop na d ostatnią kondygnacja klatki nr II.

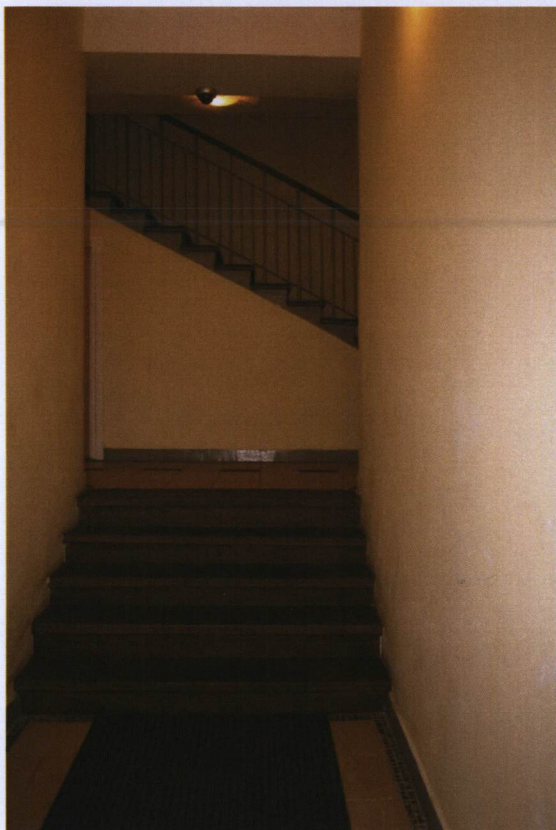
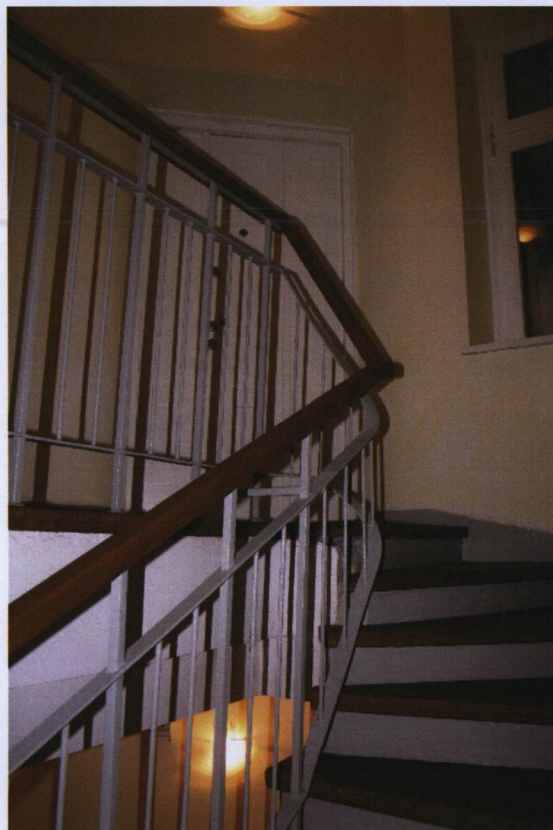
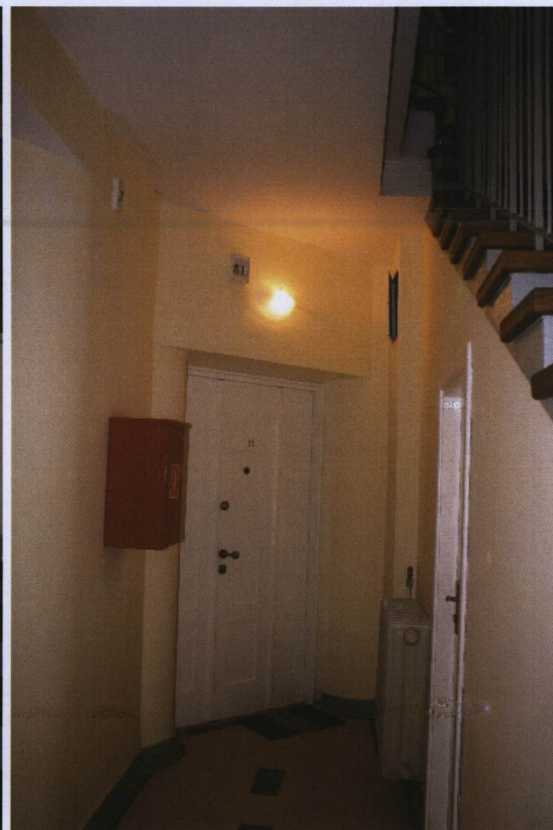
IL. 48-50 Klatka schodowa nr III.

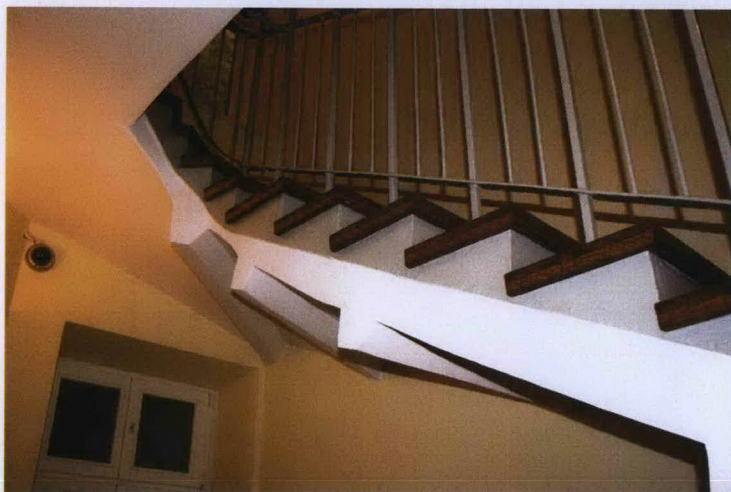
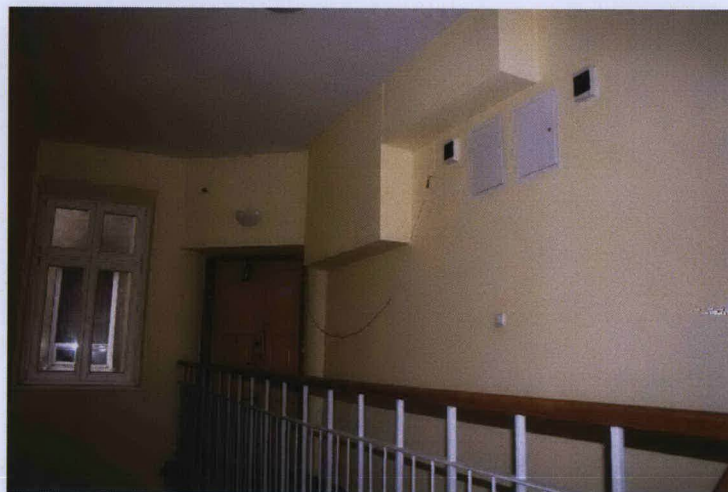
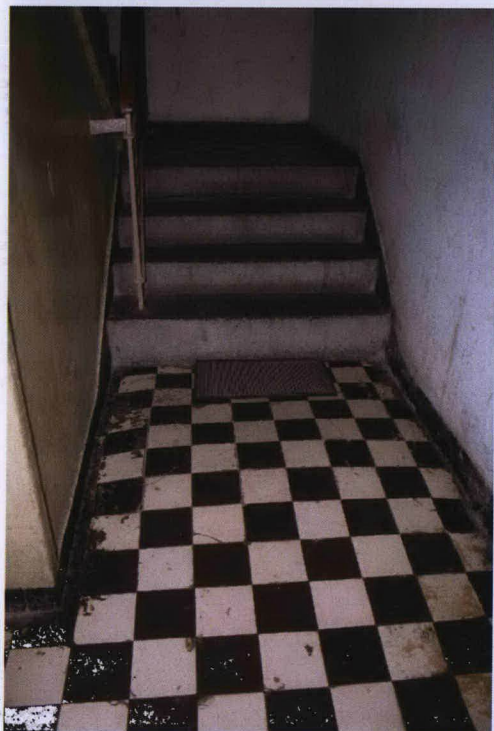
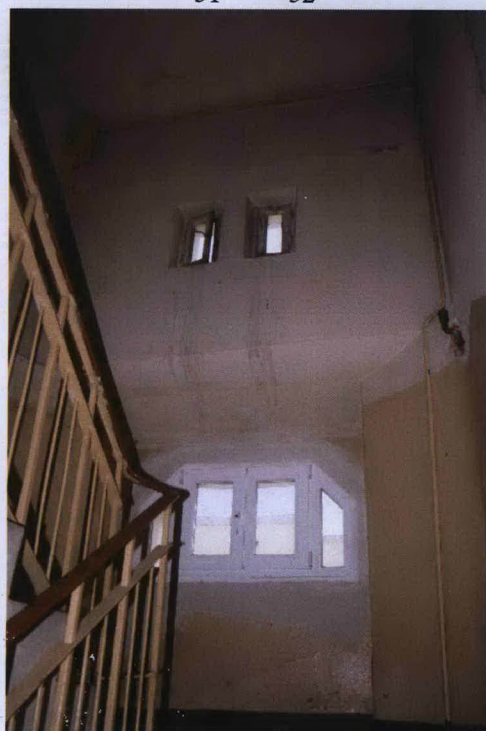
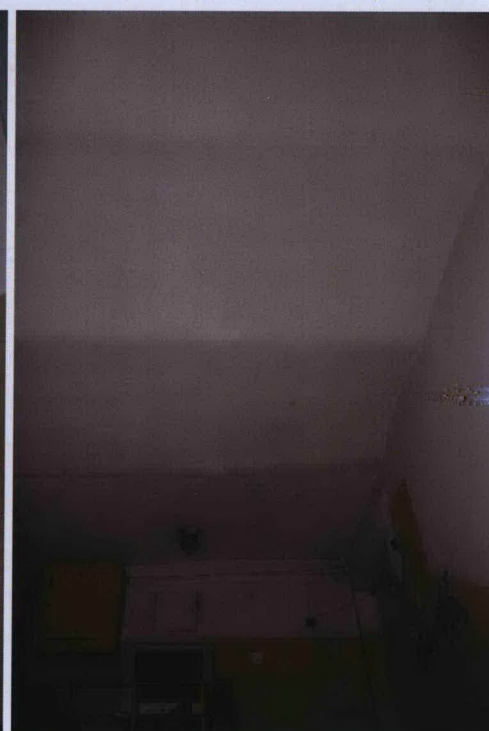
II. 51, 52 Klatka schodowa nr III – bieg schodów między parterem a piętem i ostatnia kondygnacja.
II. 53-55. Klatka schodowa nr IV – wejście i ostatnia kondygnacja.

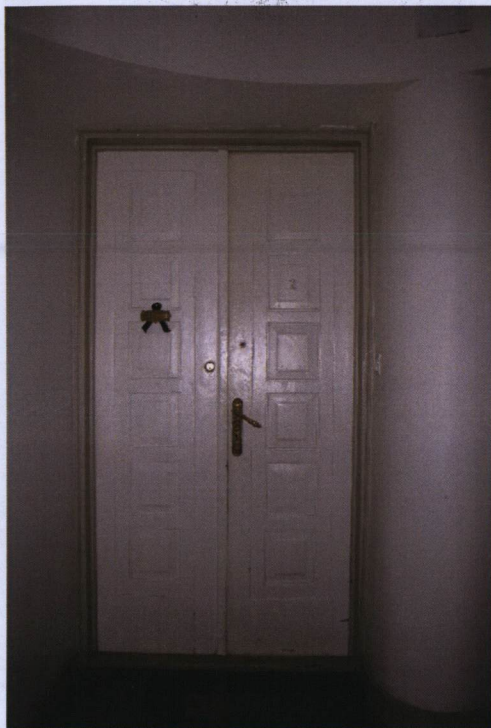
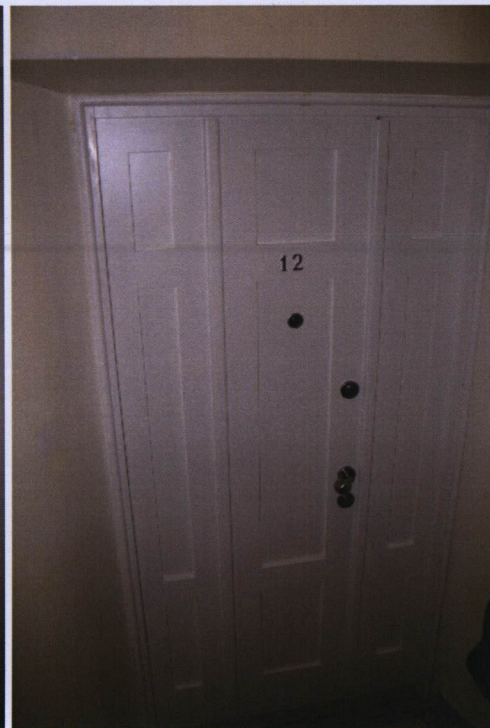
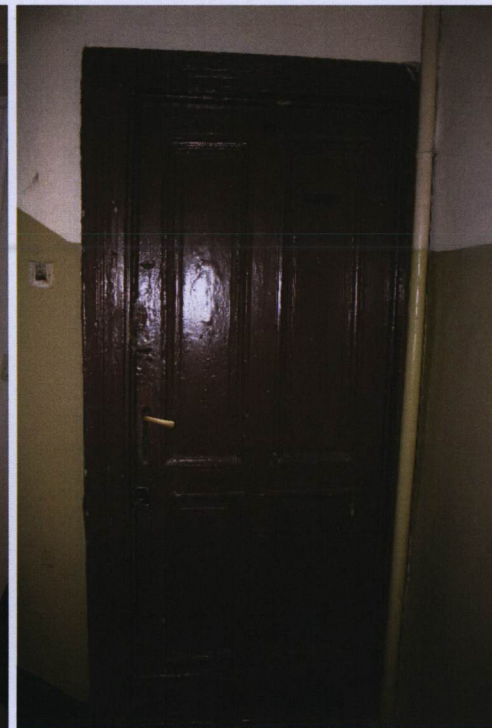
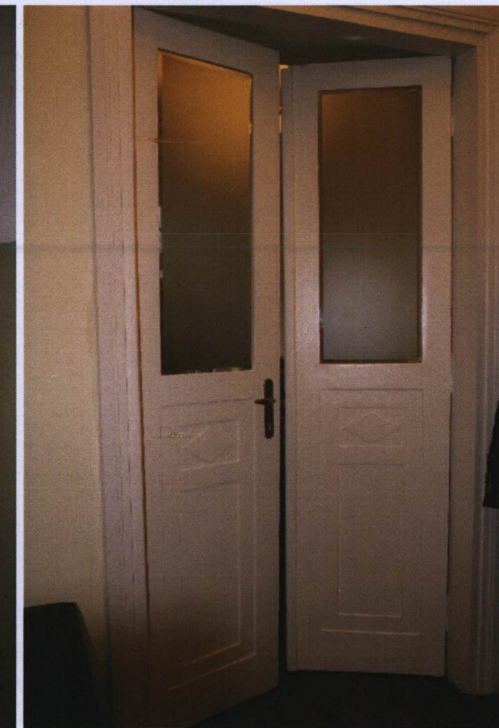
Drzwi wewnętrzne: większość wtórnych wykonanych na wzór pierwotnych, nieliczne oryginalne, drewniane ramowo-płycinowe, jednoskrzydłowe i dwuskrzydłowe; pełne i z przeszkleniami. Jednoskrzydłowe 3. płycinowe, 8. płycinowe, dwuskrzydłowe. Niektóre z mosiężnymi zamkami i klamkami wtórnymi.

IL. 57-60 Przykłady stolarki drzwiowej wtórnej /z wyjątkiem drzwi w oficynie na kl. II/. Fot.57 drzwi wejściowe do m. 2 /kl. I /; fot.58 do m. 12 /kl. III/; fot. 60 drzwi wewnętrzne w m.4.

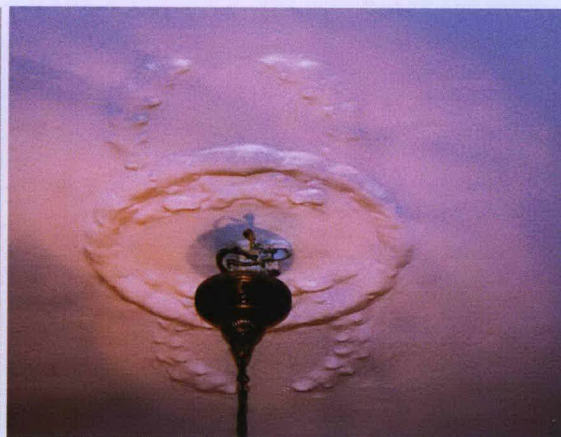
Układ pierwotny mieszkań nieznacznie zaburzony nowymi podziałami. Natomiast w niewielkim stopniu zachował się wystrój wewnętrzny, prawdopodobnie pierwotnie dość skromny. W kilku mieszkaniach przetrwały dekoracje sztukatorskie sufitów (rozety o formach delikatnych wieńców itp.) – mieszkanie nr 1, 3, 11; dwubarwny parkiet o stylizowanych motywach kwiatowych mieszkanie nr 6, 13, 19 /wg relacji administratora, lokale niedostępne/, drewniane podłogi klepkowe różnorodnie układane - nr 6, 13, podłoga z desek. Swoista elegancja cechuje klatkę schodową nr I. Naturalne drewniane wykończenie stopni, drewniana balustrada stanowi tło dla półfilarów flankujących windę /współczesny dźwig/. Nie zachowały się pice kaflowe, w które zaopatrzone były wszystkie mieszkania.

IL. 61-63 Przykłady zachowanych sztukaterii w mieszkaniu nr 1 i 11, klatka schodowa nr I i III.

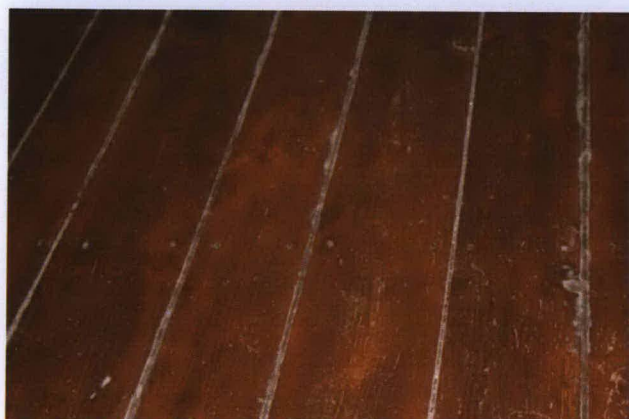
Posadzki: w nielicznych pomieszczeniach mieszkalnych i lokalach biurowych oryginalny parkiet drewniany /w jodelkę, tzw. biała podłoga lub klepki ułożone w kwadraty, w mieszkaniu nr 6, 13 i 19 - ozdobny parkiet/; w łazienkach, WC, korytarzach wtórne posadzki z terakoty, gresu itp. Stopnie klatek schodowych nr I i III drewniane fornirowane, z wyjątkiem 2 ostatnich kondygnacji na kl. I – z lastryko, w pozostałych klatkach tj. II i IV z lastryko. Podesty z drewnianej klepki tylko w kl. I, w kl. III wtórne płytki ceramiczne, w pozostałych lastryko. W korytarzach wejść do klatek schodowych nr II i IV z dwubarwnej terakoty /czarno-białej/. W przejeździe bramnym posadzka z kwadratowych kostek kamiennych, analogiczna na podwórze. Posadzki pomieszczeń usługowych parteru z terakoty. W piwnicach – szlichta betonowa.

IL. 64 -66 Przykłady zachowanych parkietów w mieszkaniu nr 13, 11 i 3 klatka schodowa nr III, III i I.

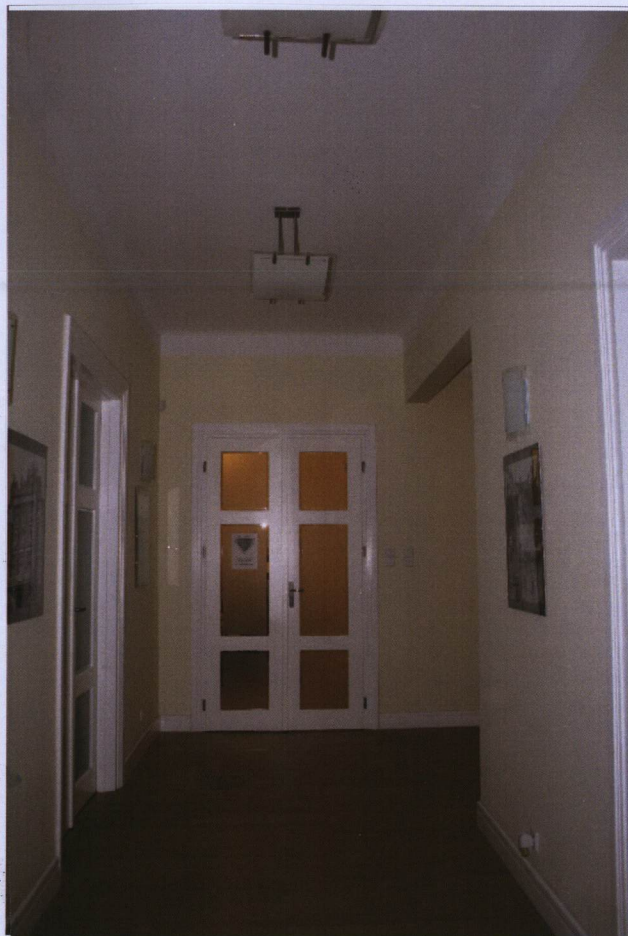
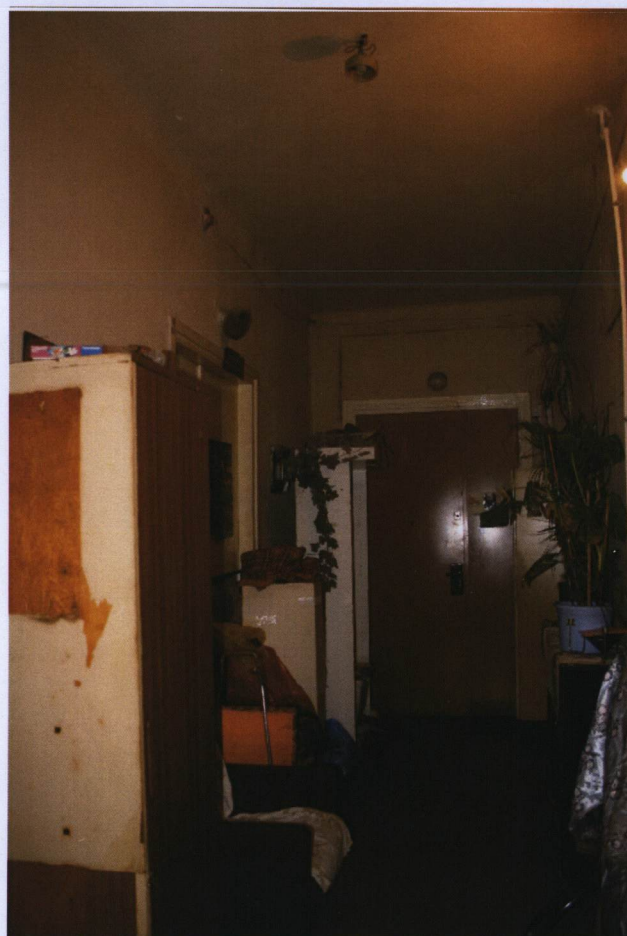
IL. 67, 68 Mieszkanie nr 1 po adaptacji na biuro /klatka nr I/ i mieszkanie komunalne nr 3.

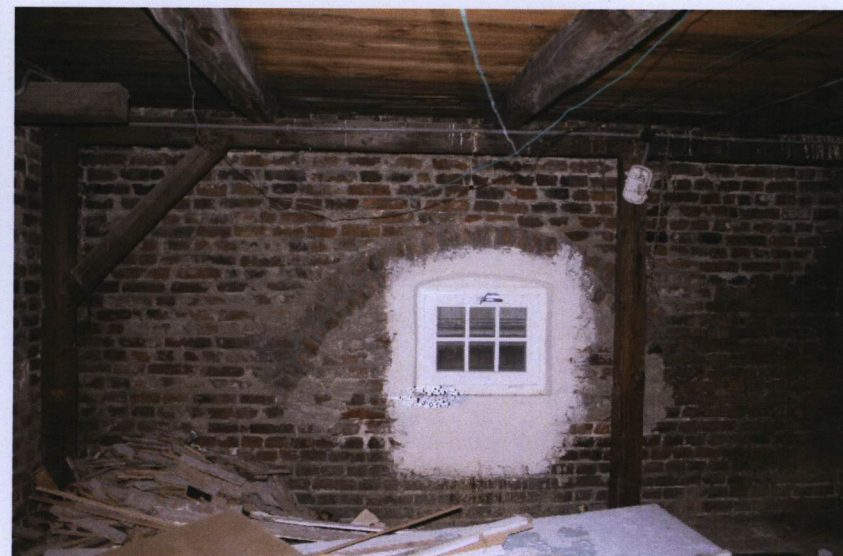
Wieżba dachowa: drewniana krokwiowo-stolcowa, jednospadowa; nad oficynami bocznymi drewniane jednospadowe. Pokrycie dachu: papa na deskowaniu, obróbki blacharskie i rynny spustowe z blachy ocynkowanej.

IL. 69 Strych nad częścią frontową.

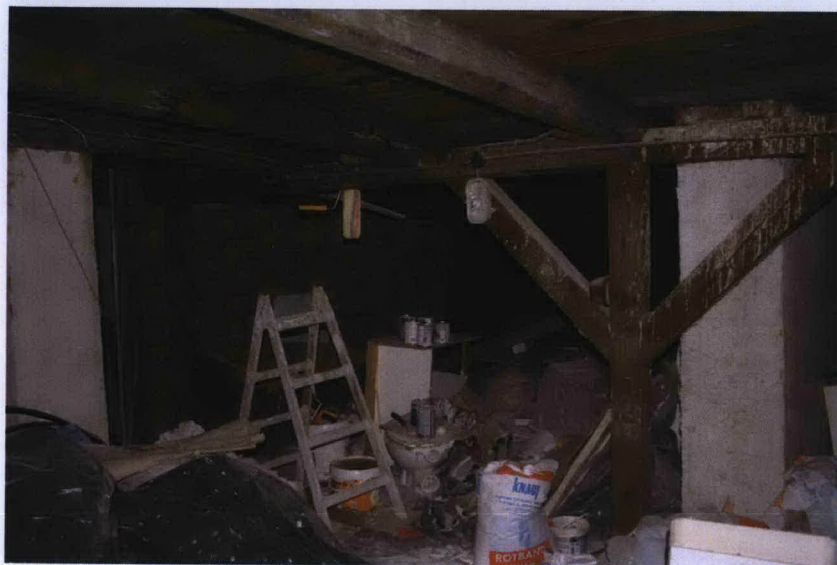
IL. 70 Strych w części frontowej.

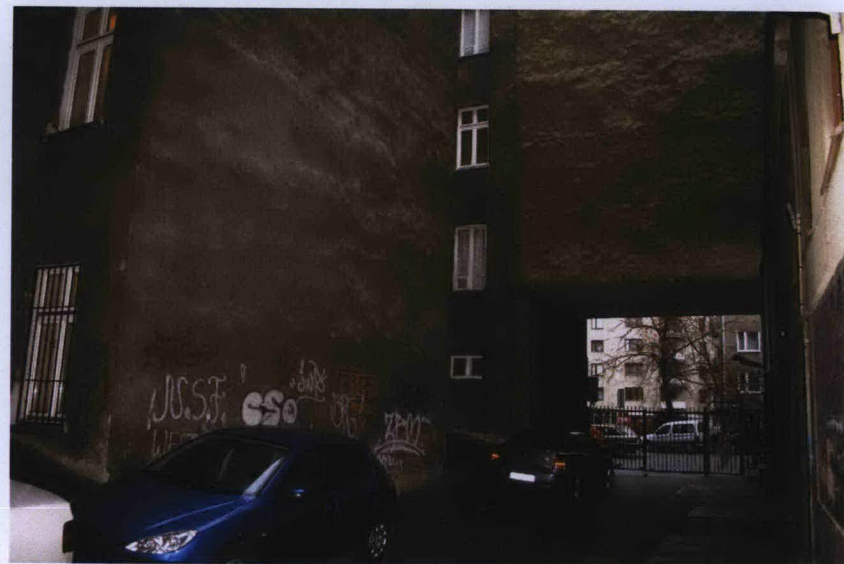
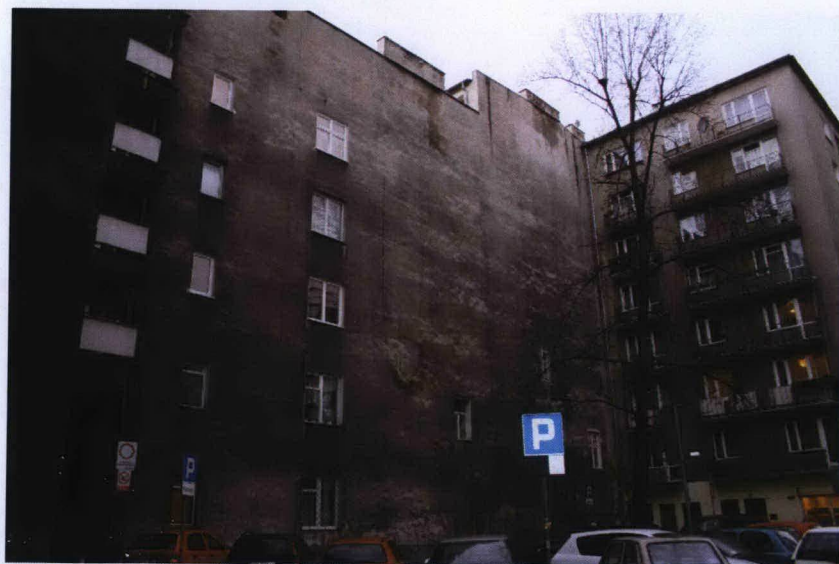
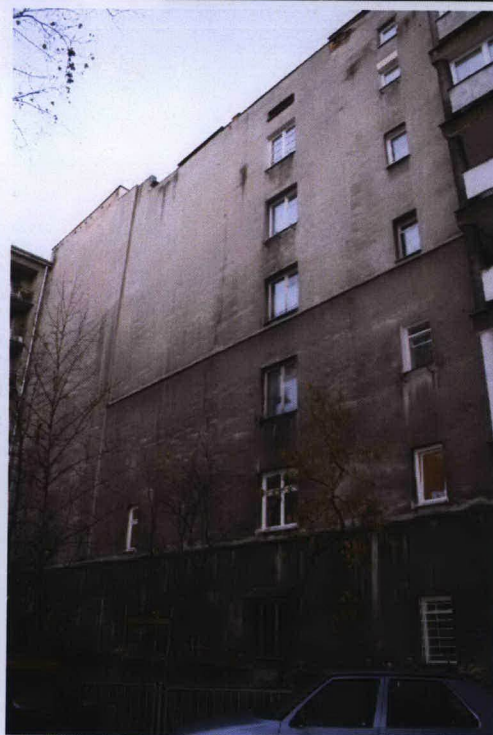
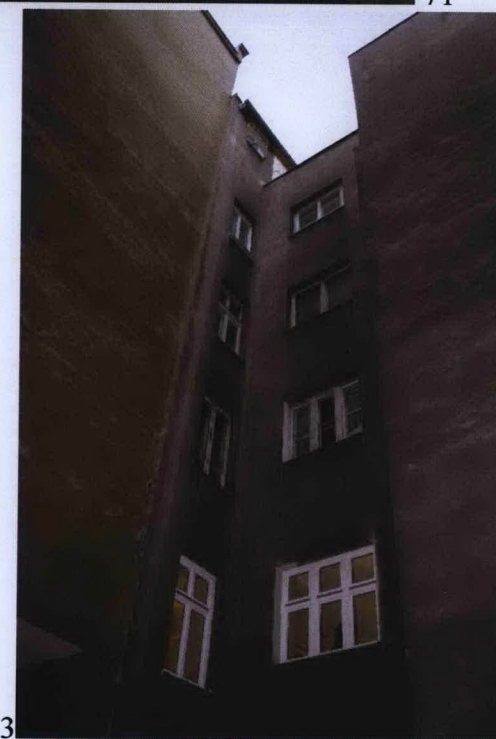
Elewacje „zewnętrzne” oficyn: okna zróżnicowane, w dawnych ślepych ścianach wtórne, w pozostałych miejscach kilka oryginalnych skrzynkowych: prostokątnych, 2. dzielnych bez szczeblin.

IL. 71-74 Elewacje zewnętrzne oficyn: wjazd od ul. Grabowskiego/71/, widok na pierwotnie ślepą elewację od tej ulicy /72/, elewacja oficyny zachodniej, szczyb oficyny tylnej.
