PMRN - Biota Prudnicka

30. Inwentaryzacja pomiarowa

31. Szkic sytuacyjny, plan schematyczny, uwagi opisowe, fotografia

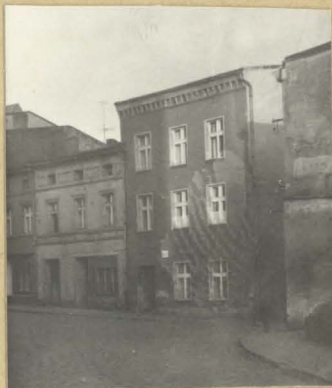
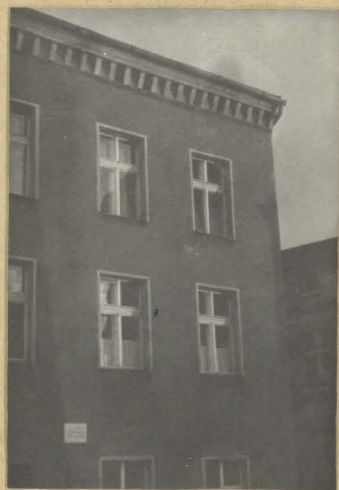
Włota klatki schodowej i sama klatka schodowa jak również klatka wyjściowa na podwórze przebudowany, w korytarzu tym jedynie zachowały się te odcinki. Piwnice przeszkleione sklepieniem żelaznym założonym na prostokacie (rys. 2). Bieg schodów do piwnicy przeszkleiony kolebką odcinkową.
