DWÓR "1"

2. Czas powstania
1 poł. XIX w.

3. Miejscowość

BRYNICA

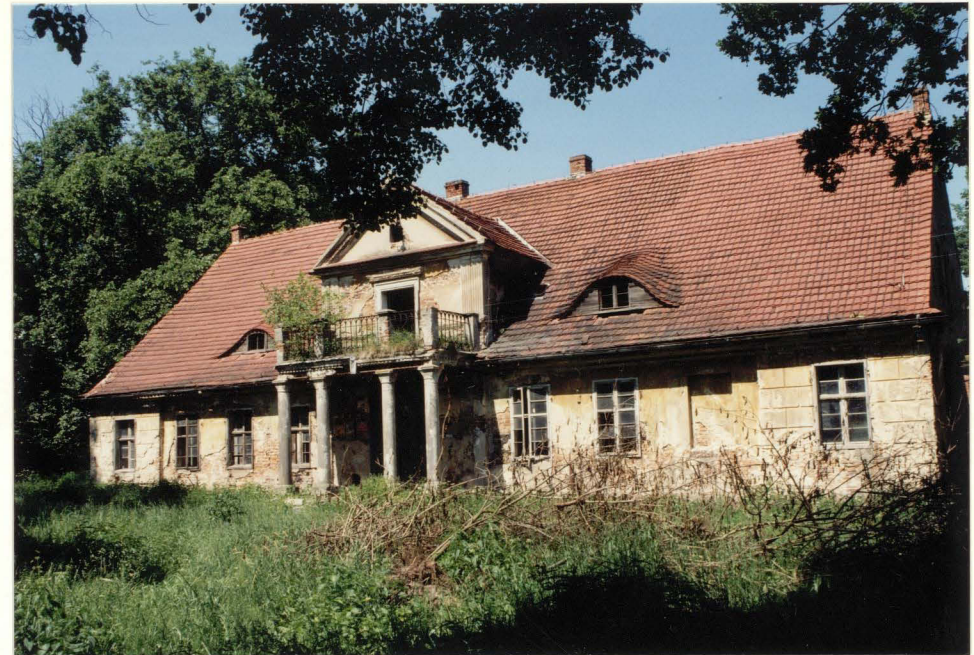
2

1. fasada - widok od strony spichlerza "2"
2. fasada - widok ogólny
3. elewacja tylna
4. elewacja szczytowa pd. wsch.
5. elewacja szczytowa pn. zach.
6. wole oczko w połaci dachu
7. ganek w fasadzie
8. ganek - głowica kolumny

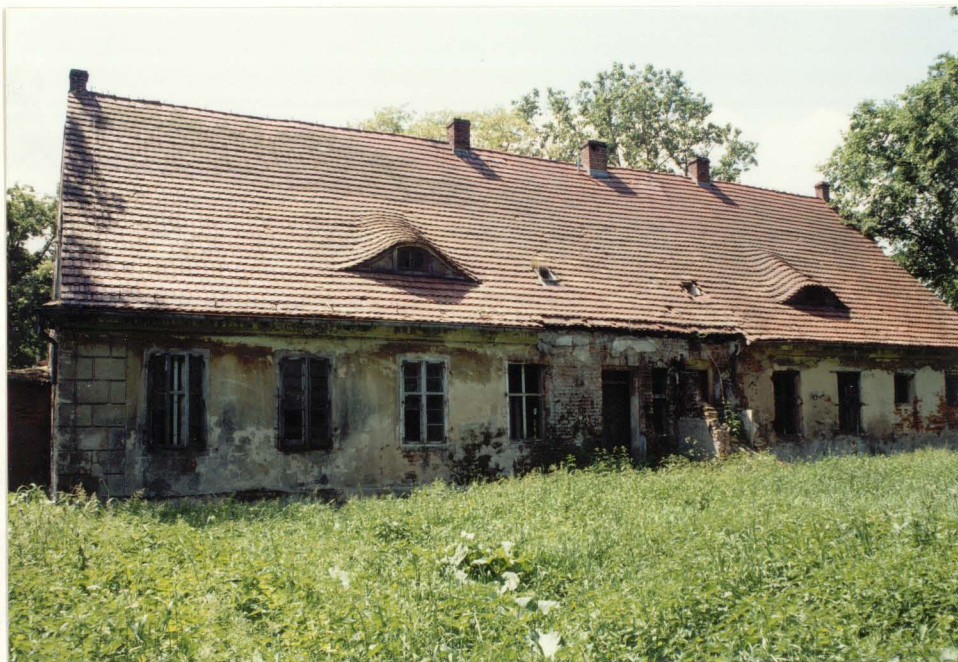
3

...naczółek wystawki - trójkątny, obwiedziony profilowanym gzymsem; po dwóch bokach wystawki w połaci dachu rozmieszczone symetrycznie dwa wole oczka;
tylna (pn. wsch.) - jednokondygnacyjna, 11-osiowa ze śladami przemurowań pierwotnych otworów okiennych i drzwiowych, na narożach zdobiona boniowaniem jak elewacja frontowa, zwieńczona gzymsem podokapowym;

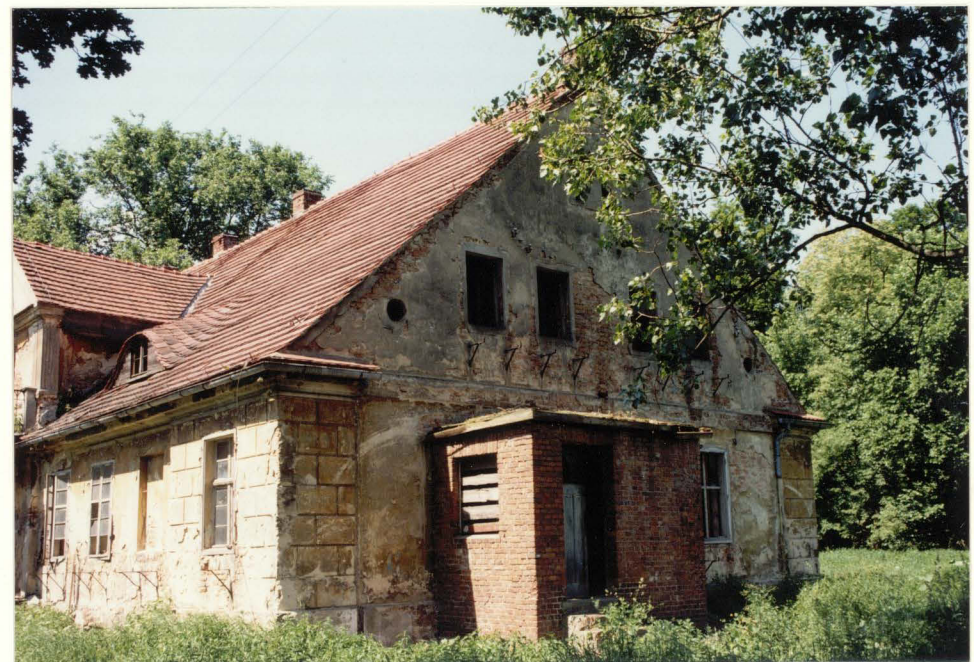
4

szczytowa (pd. wsch.) - dwukondygnacyjna z partią szczytową odciętą szerokim gzymsem, 4-osiowa, częściowo przysłonięta wtórnie dostawioną przybudówką, na narożach zdobiona boniowaniem;

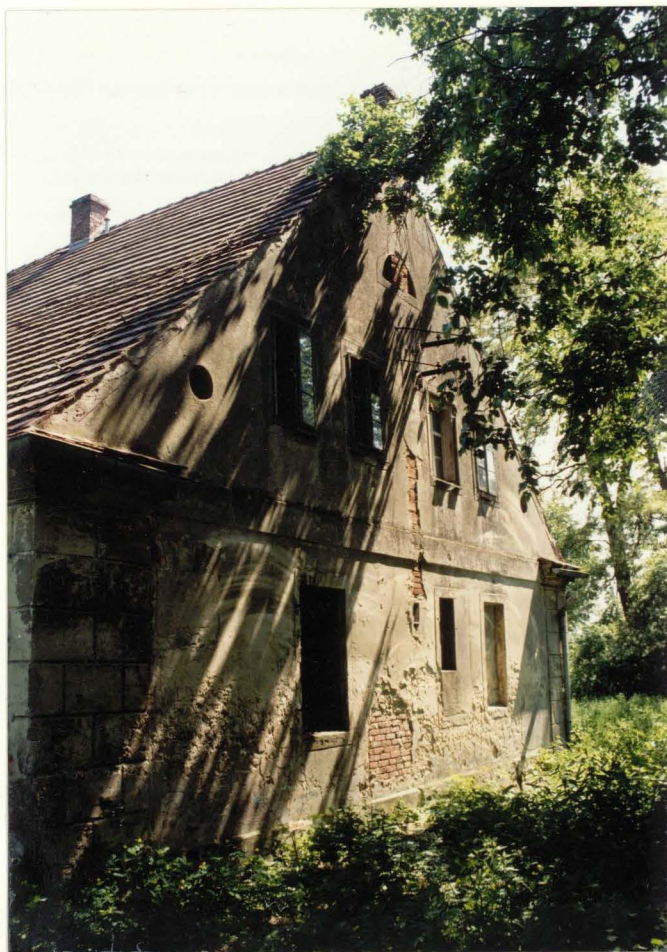
5

szczytowa (pn. zach.) - dwukondygnacyjna, gzyms i boniowanie jak w elewacji pd. wsch., otwory okienne parteru częściowo przemurowane.

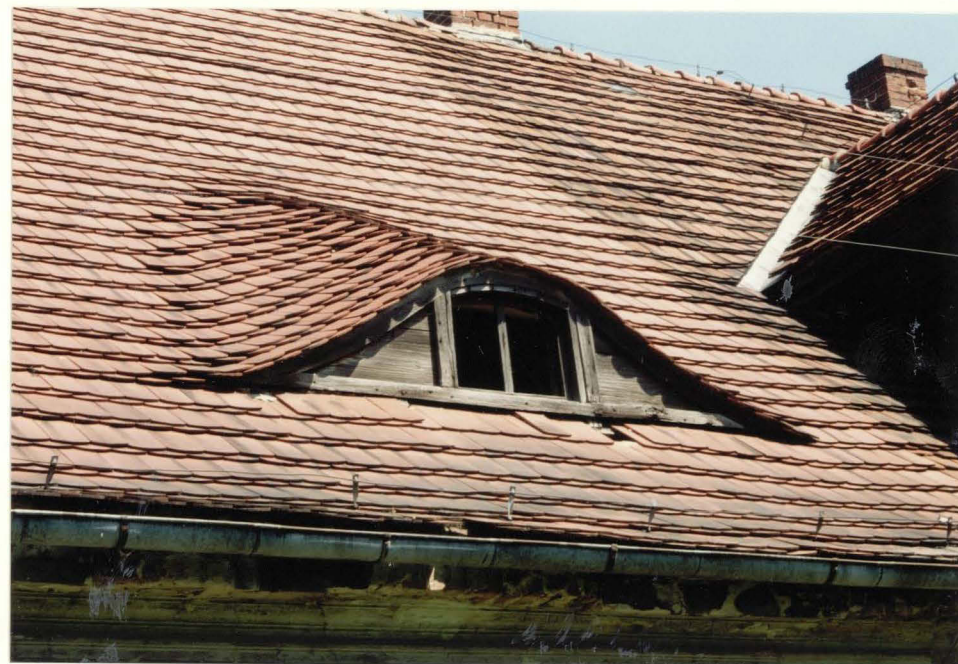
6

budynek założony na rzucie prostokąta, podpiwniczony, 1-kondygnacyjny z 2-poziomowym poddaszem w dolnym poziomie o charakterze mieszkalnym, nakryty dachem 2-spadowym o stromym nachyleniu połaci, w których równomiernie rozmieszczone okna powiekowe (tzw. wole oczka); prostopadłościenna bryła obiektu urozmaicona wystawką w fasadzie i kolumnowym gankiem niosącym niewielki taras; do elewacji szczytowej pd. wsch. dostawiona wtórna dobudówka - wiatrołap.

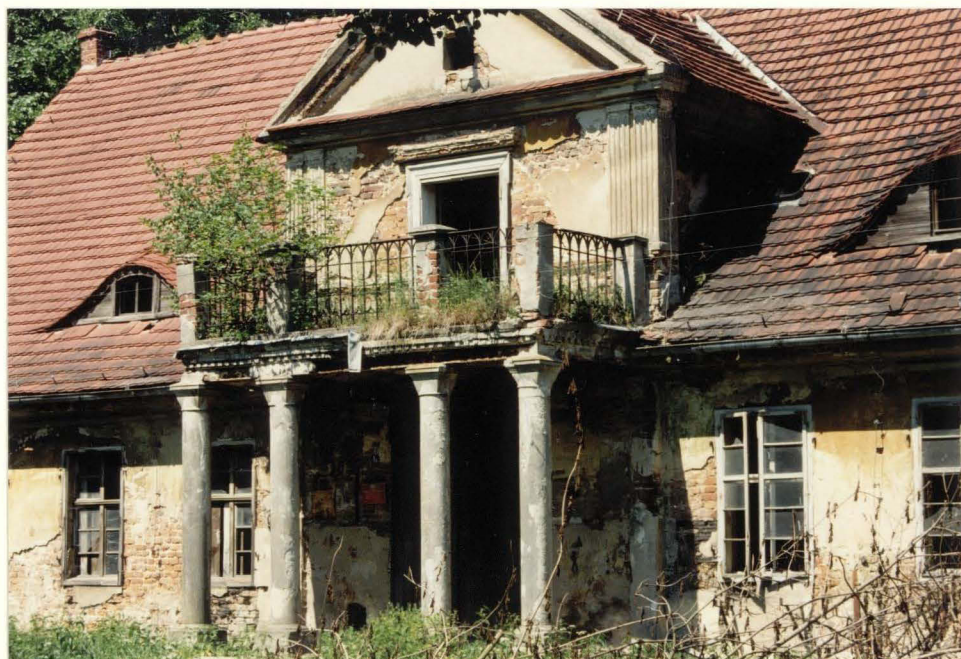
7

frontowa (pd. zach.) - parterowa z piętrową wystawką, symetryczna, 9-osiowa, na osiach bocznych otwory okienne, oś symetrii zaakcentowana kolumnowym gankiem osłaniającym główne drzwi wejściowe oraz wystawką poprzedzoną tarasem, z drzwiami wyjściowymi na taras; naroża elewacji nieznacznie wysunięte przed lico ściany w formie płytkich pseudoryzalitów - zdobione boniowaniem; krawędzie wystawki flankowane kanelowanymi zdwojonymi pilastrami... **ciąg dalszy - załącznik nr 1**

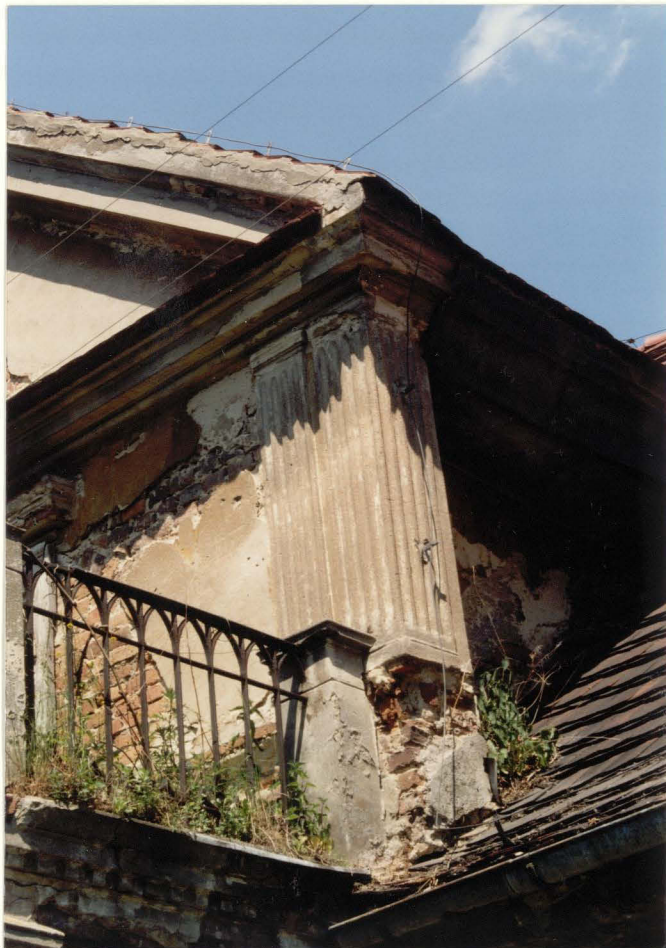
9

9. wystawka nad gankiem - detal zdobniczy
10. drzwi z wystawki na taras
11. główne drzwi wejściowe - widok od strony ganku
12. j. w. - widok od strony sieni
13. okno - widok od zewnątrz
14. j. w. - widok od wewnątrz
15. fragment zdewastowanego wnętrza
16. parter - spiżarnia
17. zachowana ceramiczna spłuczka w w.c.
18. parter - schody na mieszkalne poddasze
19. poddasze - korytarz
20. j. w. - wnętrze pomieszczenia doświetlonego wolim oczkiem
21. strych - więźba
22. piwnica - fragment wnętrza
23. i 24. piwnica - zbiornik do filtrownia wody

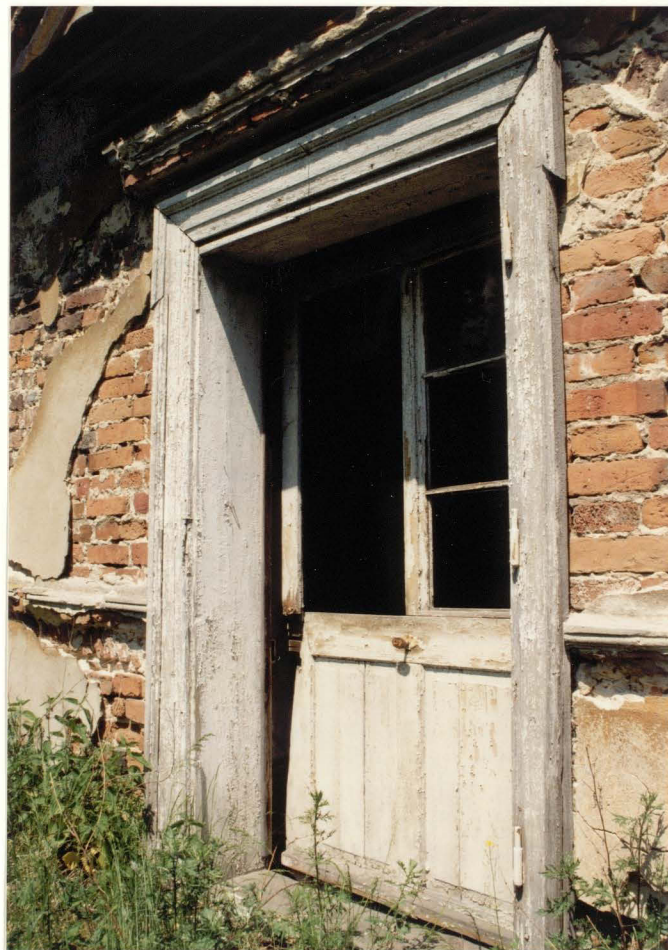
10

drzwi zewnętrzne - w fasadzie ramowo-płycinowe, 2-skrzydłowe podwójne z wewnętrznymi skrzydłami częściowo przeszklonymi, na taras nad gankiem 1-skrzydłowe ramowo-płycinowe częściowo oszklone w drewnianej ościeżnicy, drzwi w elewacji tylnej 1-skrzydłowe drewniane z nadświetlem;

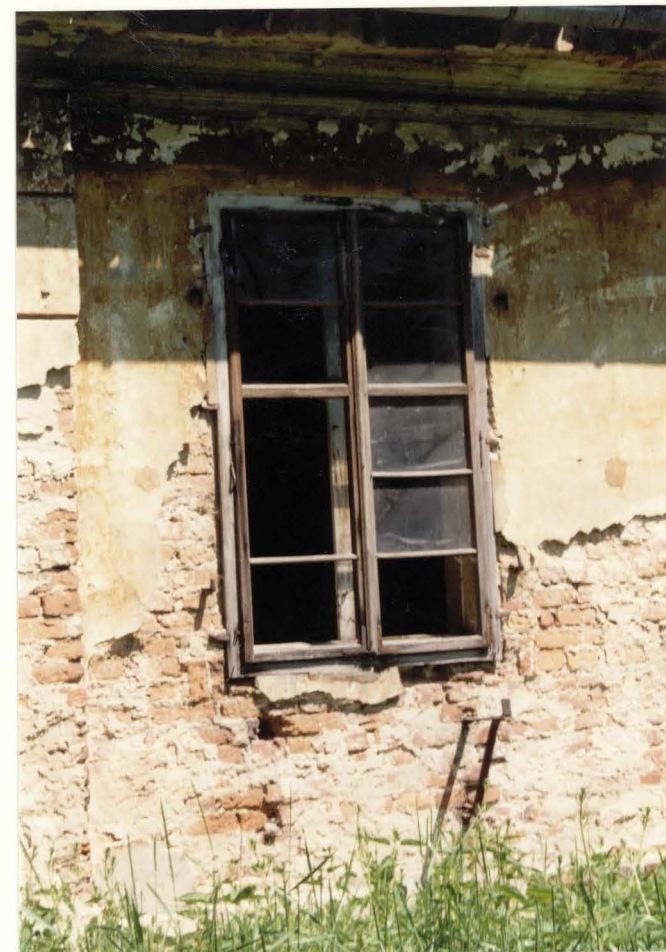
13

okna - krosnowe i ościeżnicowe, wielopolowe, otwory okienne w kształcie stojących prostokątów, prostopadłościenne;

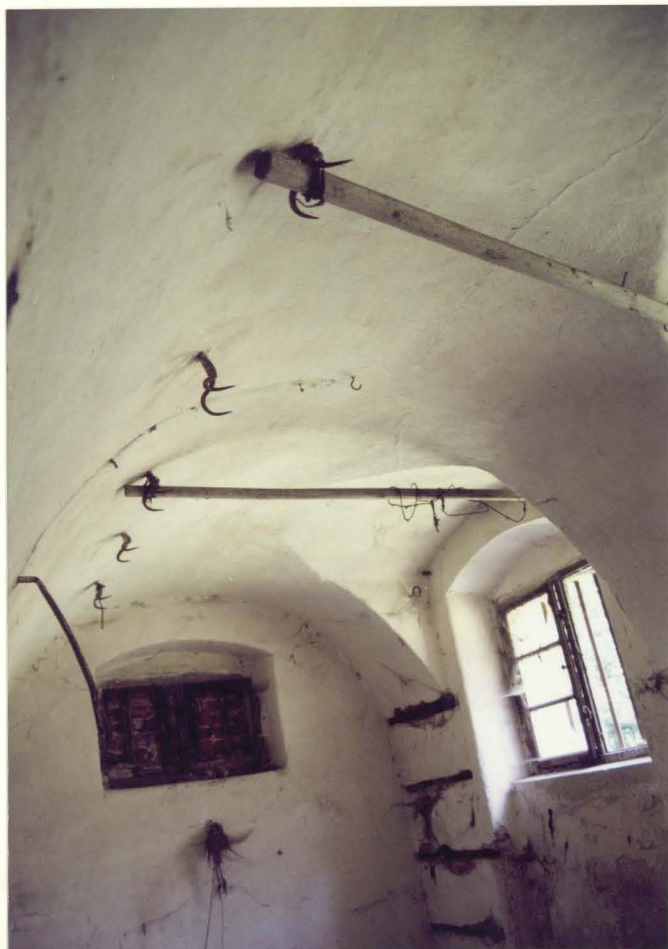
16

stropy - w piwnicy odcinkowe na ceglanych przęsłach, w pomieszczeniach parteru i mieszkalnego poddasza belkowe z podsufitką, w pomieszczeniu dawnej spiżarni na parterze sklepienie kolebkowe;

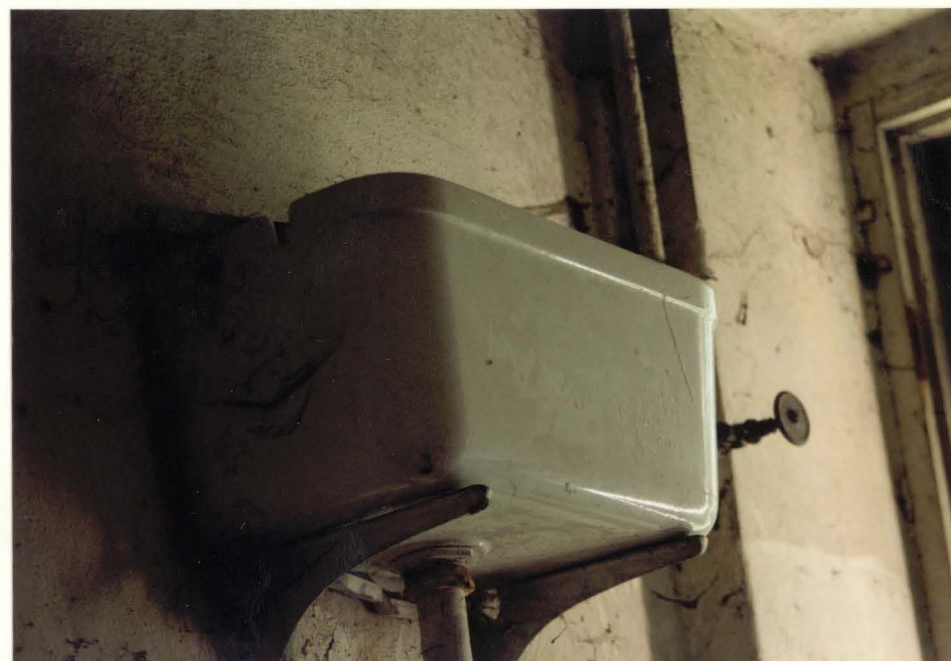
17

w piwnicy zachowany zbiornik wodny z filtrem - prawdopodobnie z lat 30. lub 40. XX w., w dawnym w.c. - porcelanowa spłuczka.

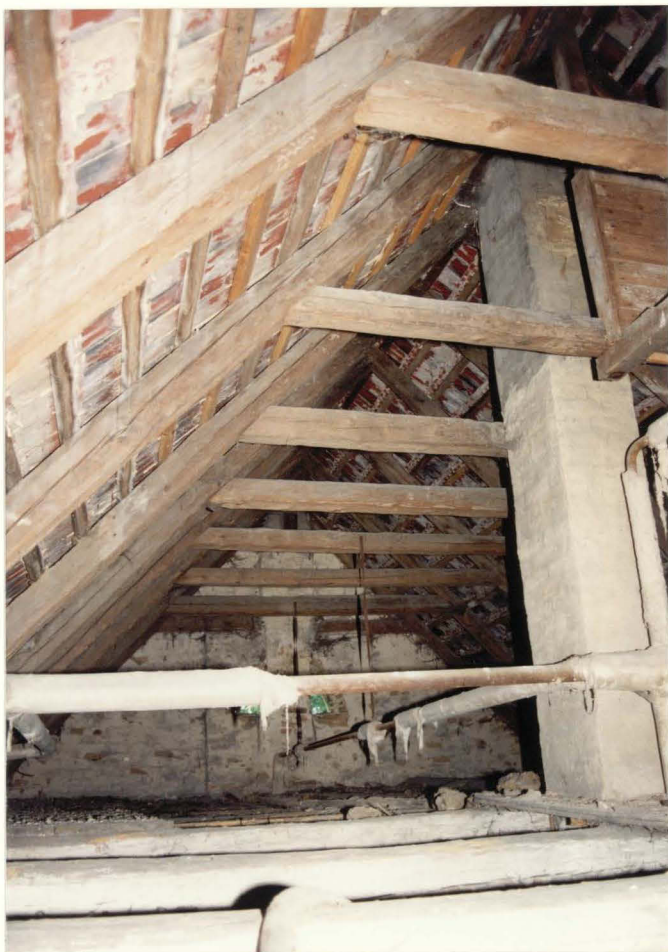
21

wieżba dachowa - jętkowa, w dolnej partii poddasza zabudowana ścianami i sufitem pomieszczeń mieszkalnych, wsparta płatwiami i stolcami;
