1. Obiekt  
KOŚCIÓŁ EWANGELICKI, OB. RZYM.-KAT. FILJALNY  
P.W. NARODZENIA NAJSWIĘTSZEJ MARIII PANNY

2. Czas powstania  
1550 r.

3. Miejscowość  
B R Z E Z I N K I

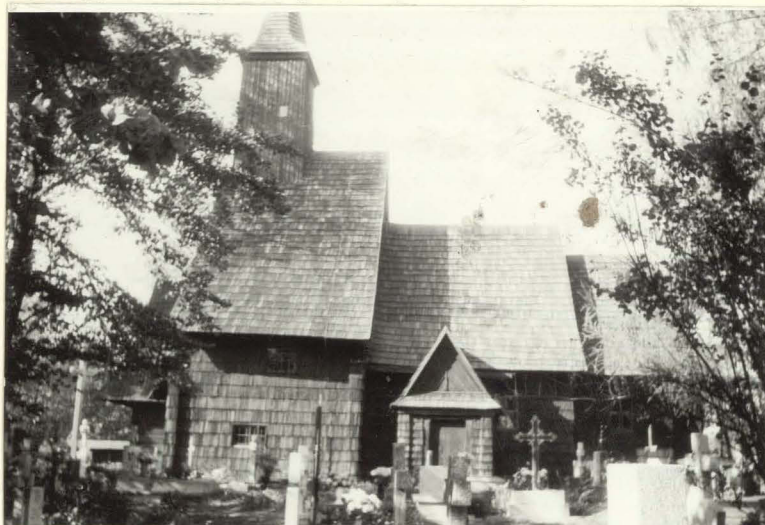
Elewacja południowa

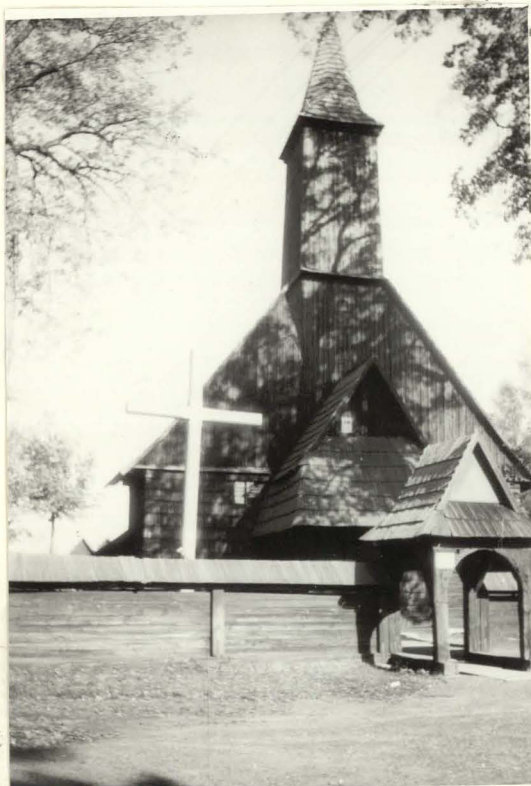
Elewacja zachodnia  
i brama wejściowa

Zachodnia, prosta,prostokątna przykryta szczytem 2-spadowego dachu.o ściętym wierzchołku. W jego linii korpus prostokątnej wieży o strzelistym zadaszeniu. Wieża i szczyt oszalowany pionowo z listwami uszczelniającymi na styku.W przyziemiu,prostokąt kruchty o 2-spadowym dachu,którego dolną partię zabezpiecza daszek okapowy przeciągnięty także po obu jej bokach. W przyziemiu -wejście główne do kościoła.

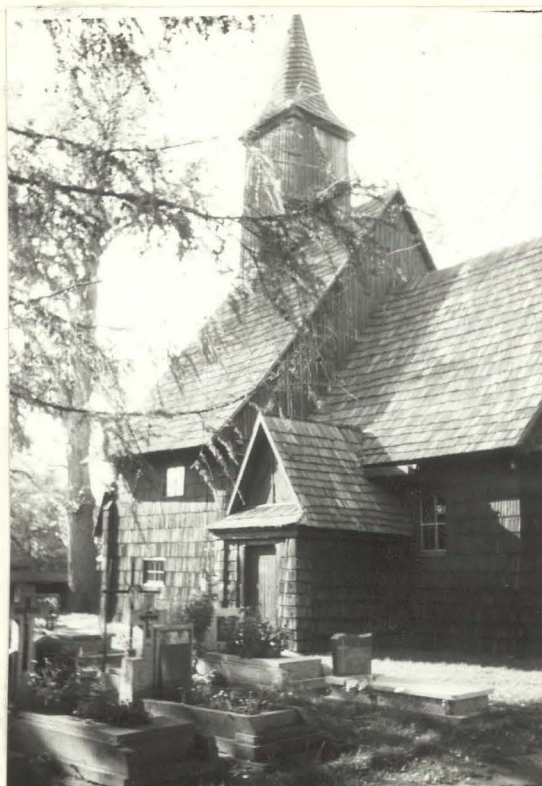
Elewacja południowa.  
Kruchta i szczyt nawy /wsch./.

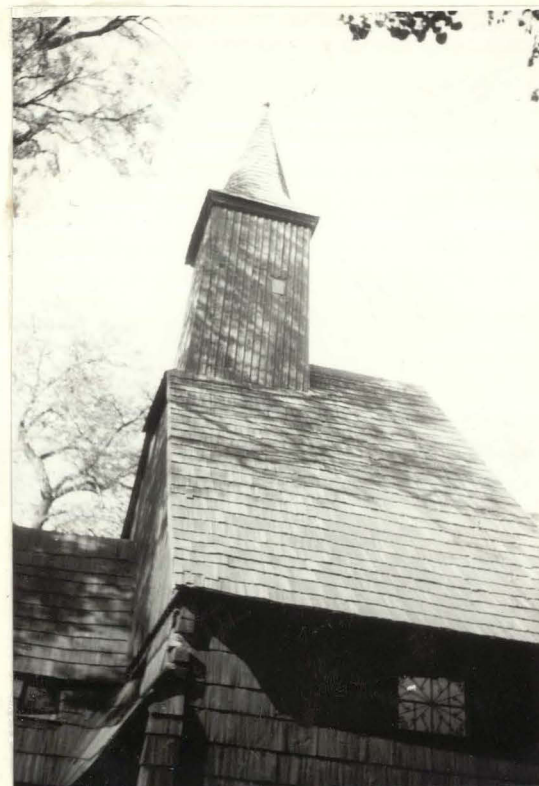
Elewacja południowa,  
wieża wbudowana w połać dachową

**W i ę ź b a d a c h o w a** - drewniana, z drewna iglastego. Storczykowa. Specjalne podpory na granicy nawy i prezbiterium wskazują na możliwość istnienia tu wieżyczki na sygnaturkę, przypuszczalnie do czasu wybudowania wieży. Konstrukcja wieży wsparta na tragarzach nawy, słupowa, z zastrzałami, lekko zwężająca się ku górze.

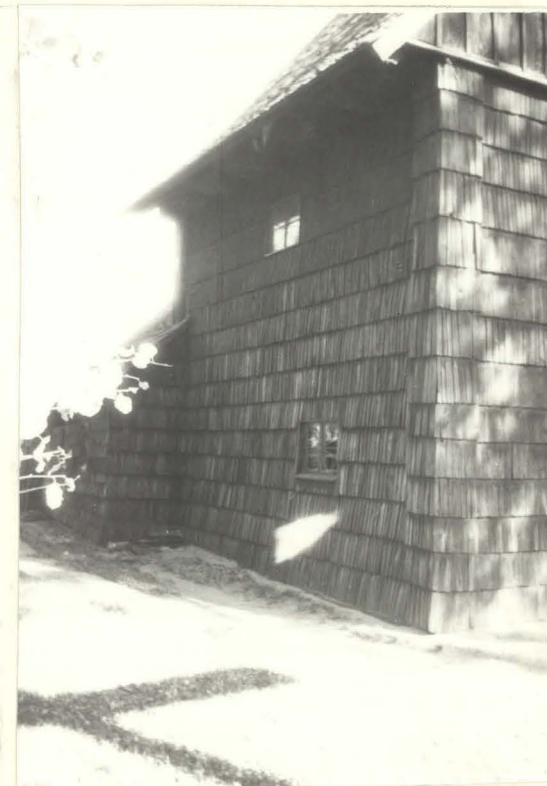
Elewacja północna.  
Ściana nawy.

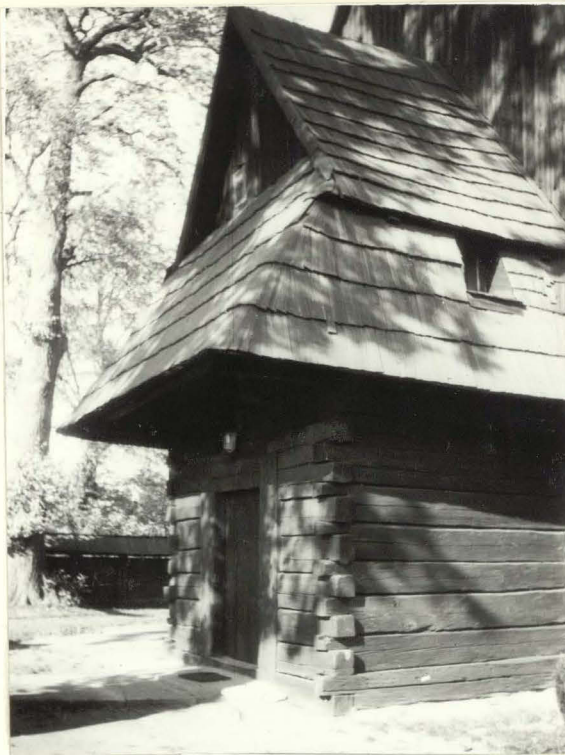
Kruchta południowa

**P o s a d z k i, p o d ł o g i** - nawa, prezbiterium - parkiet. Kruchty - drewniana, deskowa. Zakrystia - parkiet. Salka katechetyczna/przedłużenie zakrystii/ wylewka betonowa, wykładzina PCV. W kruchcie południowej posadzka z pni drzewnych ułożonych pionowo / na "storc" /.

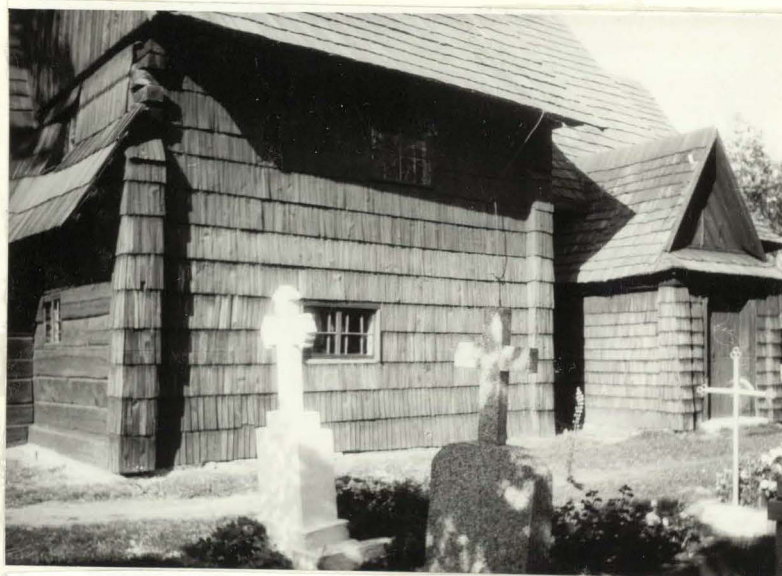
Elewacja południowa.  
Szczegóły obicia gontowego

**Ś c i a n y** - drewniane, z brusów iglastych, kołkowane. Optykane mchem. Konstrukcja z-rębowa. Część powierzchni ścian obite gontem. /1964 r./. Zakrystia na "styk" z prezbiterium, z "własnym wieńcem".

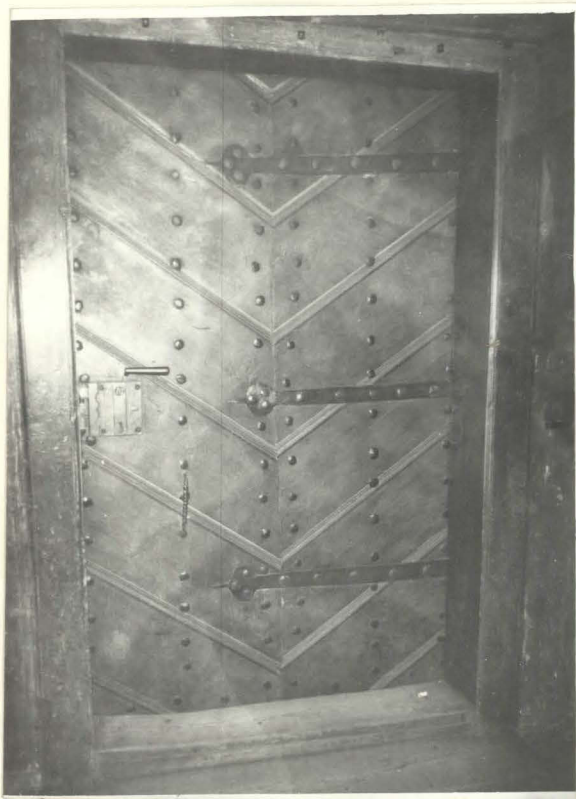
Kruchta zach. -stolarka

O t w o r y - drzwiowe, drewniane,prostokątne.Zabytkowa stolarka oddrzwii. Drzwi kruchty 2-warstwowe o układzie jodełkowym.Dekoracyjnie kute gwoździe.Zawiasy pasowe,długie,kute. Do salki katechetycznej - pojedyncze, szczytowe.Drzwi do zakrystii/od prezbiterium/ 2-warstwowe, polichromowane-imitacja romboidalnego okucia. W wejściu na chórze-stary zamek,grawerowyny /koniec w.XVII/. Otwory okienne o drewnianych węgarach i nadprożu. Prostokątne.Tylko okna prezbiterium- odcinkowe. Otwory okratowane.Kraty metalowe,współczesne.

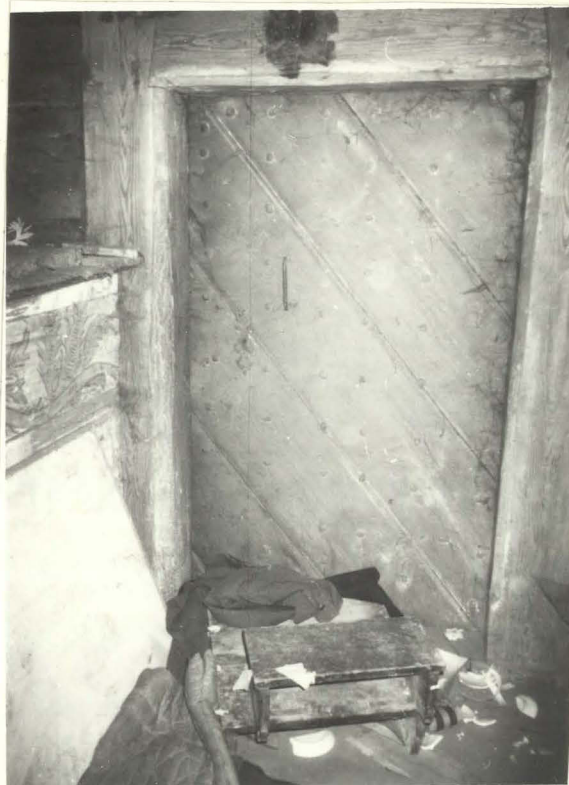
Kruchta połudn.-stolarka

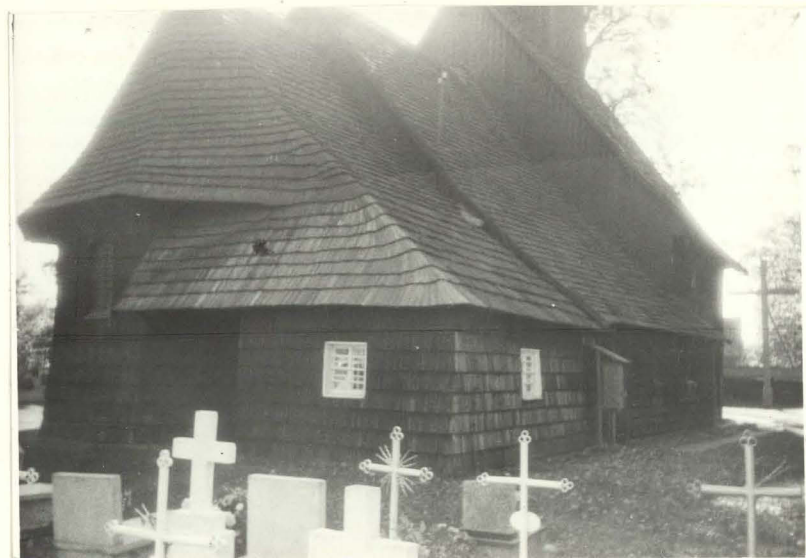
Elewacja półn. - wsch. Zakrystia

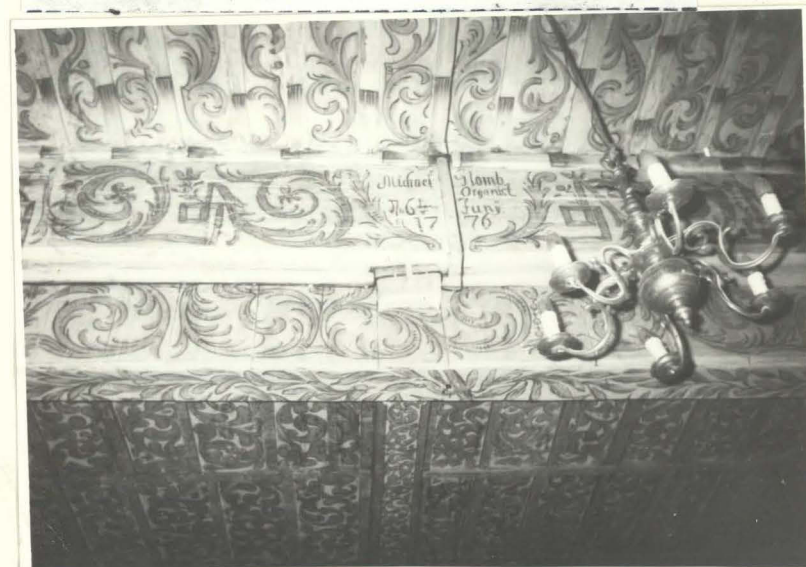
Polichromowana belka stropowa z napisem :  
"MICHAEL GLOMB ORGANIST A.DOM.JUNY 1776 "

Pierwotny, instniejący w średniowieczu przejęty w 1527 r. przez protestantów. Obecny wzniesiony prawdopodobnie w 1550 r. W 1776 r. powiększono go w kierunku zach. dobudowując dalszą część nawy. Incjatorem rozbudowy był organista Michał Głęb. Świadczy o tym napis wymalowany na belce stropowej nowej części: "MICHAEL GLOMB ORGANIST/AM 6 JUNY 1776". Pierwotny kościół posiadał krótkie, prostokątne prezbiterium, trójbockie i przylegającą doń zakrystię. Nieco szersza, zbliżona do kwadratu nawa. W 1776 r. powiększono nawę. W tym czasie zbudowano empory w nawach. W prezbiterium są starsze. Równocześnie z zach. kruchtą wybudowano połudn. przedsionek. Z czasu przebudowy - zakrystia. Z wykonaniem ściany przyległej do prezbiterium /wieńcowa/. Kościół otaczany opieką parafian, którzy fundowali przedmioty wyposażenia. Ich nazwiska utrwalone na ławach, świecznikach, ścianach. Są to rodziny PIETRUSKICH, GŁĘBOW, GRECZÓW, DELLIGÓW i HUCZÓW. Od 1945 r. - katolicki, filialny. Ogrodzenie z poziomych brusów. Na jednej z belek bramy wyrity napis: "DAŁ BUDOWAC JOHAN PIETRUSKY SCHOLTZ JOHAN KOISZ Z WOŁCZYNA ANNO 1751 MICHAŁ BIENIAK Z NAGODOWIC".

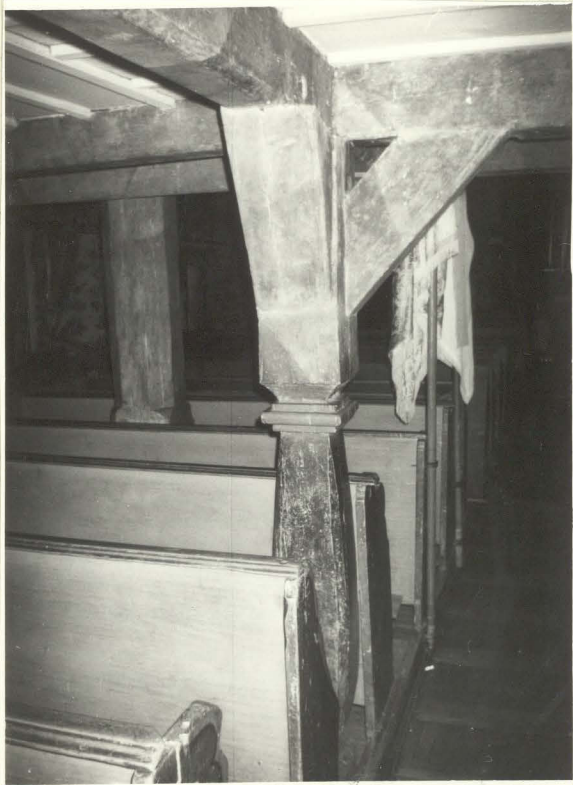
Profilowany słup chóru i empor

**S k l e p i e n i a, s t r o p y** - stropy płaskie drewniane. W nawie, w osi wzdłużnej podciąg. Kruchty, zakrystia - stropy płaskie, drewniane. W szerszej części nawy dwa tragarze wsparte na dwóch profilowanych słupach stanowiących podstawę wieży.

Ściany prezbiterium spina prostokątna belka tęczowa z malowaną datą 1693. Wzdłuż ścian półn. i połudn. empor, wsparte na profilowanych słupach. Od zachodu chór muzyczny powiązany z emporami. W części środkowej wybruszony. Parapety empor o ozdobnej wycinanej od spodu listwie. Wnętrze pokryte polichromią. Na stropie prezbiterium podzielonym wzdłużnymi listwami malowane są naprzemian koła z rozetami i wirującym słońcem, o charakterze renesansowym. Strop starszej części nawy podzielony na wzdłużne pola rowkowymi listwami, w nich wijące się sploty roślinne z motywami akantu / 1693/. Ściany - motywy drzewek dekoracyjnych, festonowy fryz pod stropem, oraz dekoracja kotarowa za ołtarzem. Pochodzą z r. 1776 i są autorstwa F. Grecza.

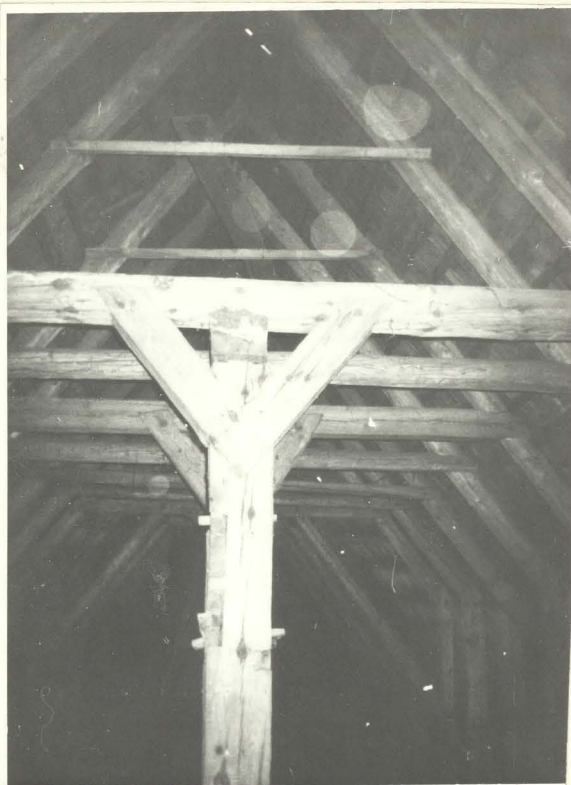
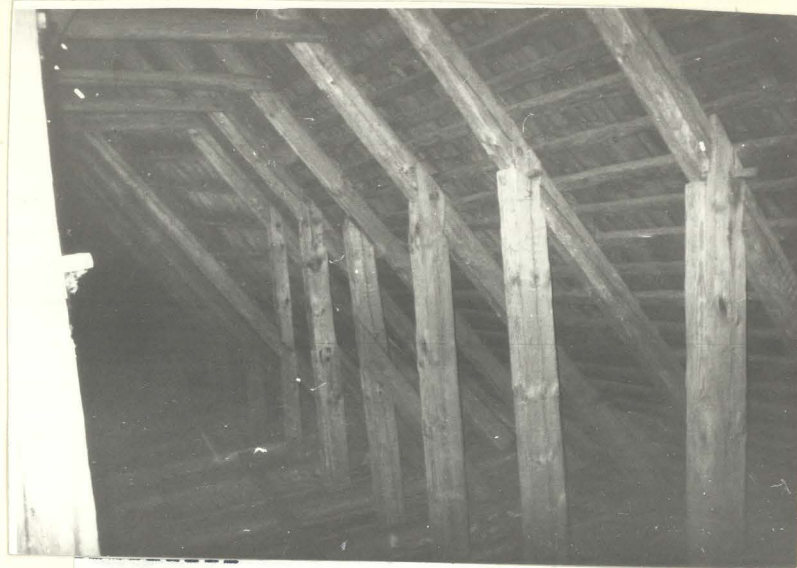
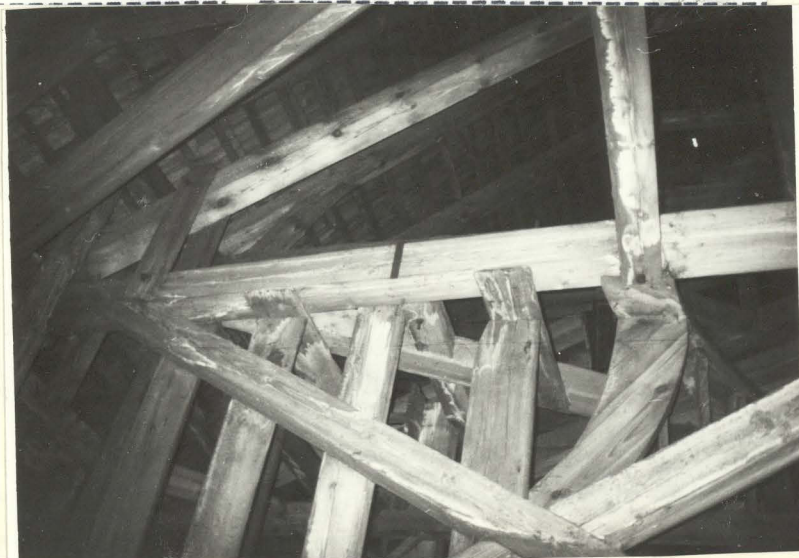
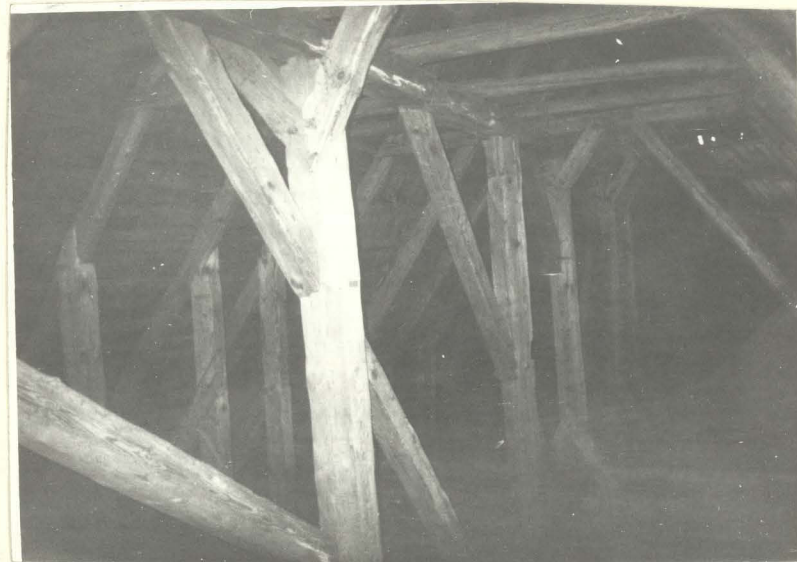
Elementy więźby dachowej
