KOŚCIÓŁ PARAFIALNY P.W. ŚW. TRÓJCY

1767 r.

BYCZYNA

1. Miejscowość	2. Obiekt (nazwa jak w karcie)	3. Zawartość wkladki (nazwa obiektu lub materiału uzupełniającego)
BYCZYNA	KOŚCIÓŁ PARAFIALNY P.W. ŚW. TRÓJCY	Opis - ciąg dalszy pozycja. 13

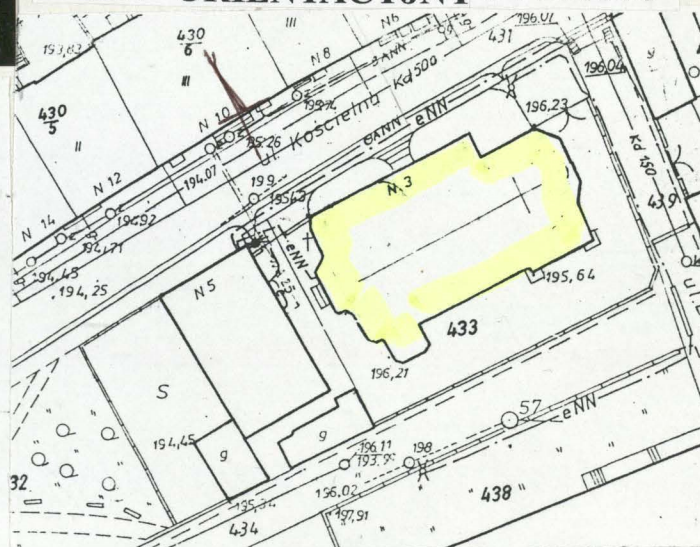
PLAN SYTUACYJNY 1 : 100

Obiekt położony w zachodniej części miasta w niewielkiej odległości od tzw. Bramy Niemieckiej. W zwartej zabudowie miejskiej, na niewielkim prostokątnym placu utworzonym przez biegnące w bezpośrednim sąsiedztwie ulice. Od półn. - ul. Kościelna, od wsch. - ul. Boczna. Od połudn. wąskieprzejście (biegnące równolegle do południowej elewacji kościoła). Od zach. - zabudowa mieszkalna stanowiąca część nieruchomości kościelnej. W niewielkiej odległości (od zach.) Rynek z Ratuszem. Od placu ratuszowego oddziela jeden kwartał zabudowy.

Teren kościelny z trzech stron (wsch.półn. i południowa wydzielony murem kamienno-ceglanym. Od wewn. tynkowany, od zewn. lico z cegły. Przęsła wzmacniane kamieniem. Nieznaczna odległość muru do kościoła tworzy wąskie obejście z rabatką zieleni przy ścianie południowej. Placyk wyłożony płytkami betonowymi. Spadki terenu od wsch. ku zach. i z połud. ku północy (ul. Kościelna). W narożu połudn. zach. stary kasztan.

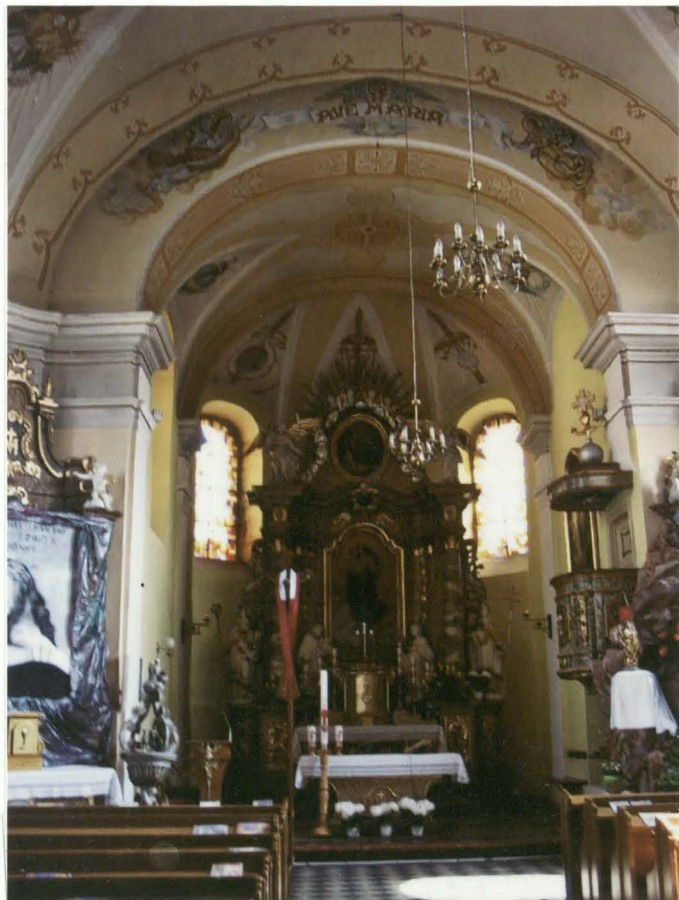
3

1. elewacja zachodnia i północna.
2. nawa główna - chór muzyczny.
3. prezbiterium - ołtarz główny - ambona - chrzcielnica.
4. prezbiterium - sklepienie kolebkowe z lunetami.
5. nawa główna - sklepienie kolebkowe z lunetami.
6. ołtarz boczny.
7. ambona.
8. krucyfiks drewniany.
9. chrzcielnica drewniana.
10. drzwi do zakrystii - drewniane.
11. zakrystia - sklepienie kolebkowe z lunetami.
12. poddasze - wieża - detal konstrukcji więźby.
13. poddasze - wieża - detal konstrukcji więźby.
14. poddasze - konstrukcji więźby.
15. poddasze - fragment konstrukcji więźby.
16. poddasze - konstrukcja więźby nad prezbiterium - strona południowa.
17. poddasze - konstrukcja więźby nad prezbiterium - strona północna.
18. wieża - wejście na poddasze.
19. wieża - dzwon.
20. klatka schodowa na poddasze.

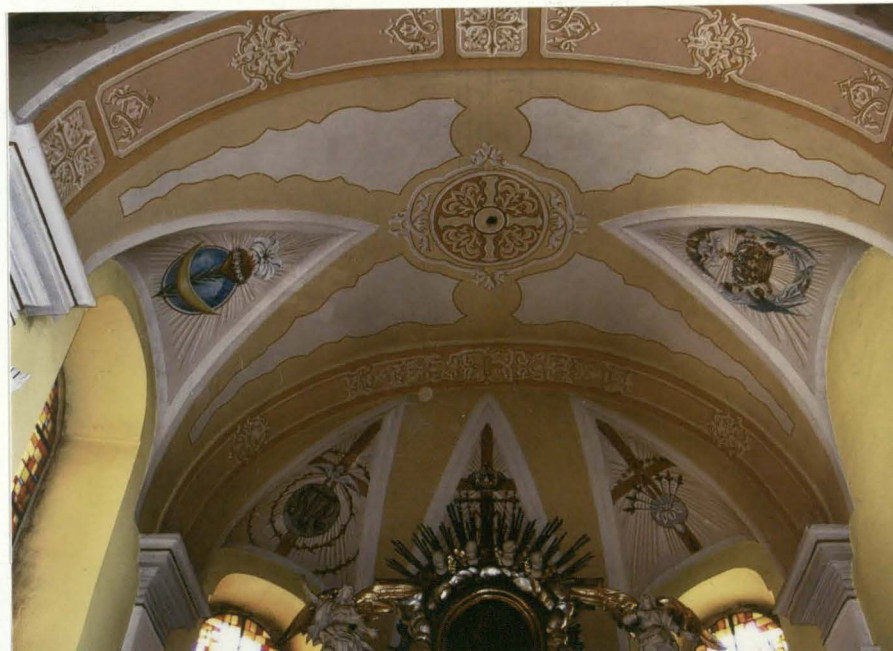
4

S k l e p i e n i a, s t r o p y - sklepienia masywne, kolebkowe o łuku obniżonym z lunetami na gurtach. W podniebieniu chóru sklepienie kolebkowe i kolebkowo-krzyżowe.

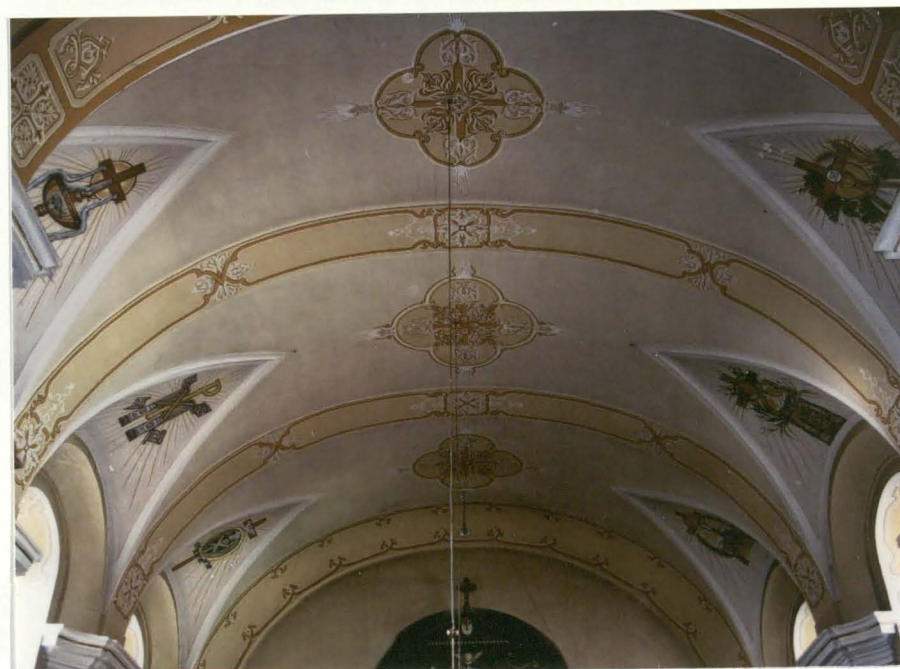
5

Nakryte sklepieniami kolebkowymi o łuku obniżonym z lunetami. Na gurtach. Tęcza o łuku spłaszczonym. Podziały ścian pilastrami dzwigającymi uproszczone fragmenty belkowania. W ścianach nawy płytkie wnęki zamknięte półkoliście, zaakcentowane wklęsłymi pilastrami - mieszczące okna. Chór muzyczny murowany na dwóch masywnych filarach. Arkada środkowa o łuku obniżonym boczne zamknięte półkoliście. Parapet wklęsło-wypukły o dekoracji płycinowej z kartuszami rokokowymi.
