1. Obiekt

SPICHLERZ ZE ŚRUTOWNIKIEM I LODOWNIĄ "13"

3. Miejscowość  
GIERALCICE

1. Miejscowość <b>Gieralcice</b>	2. Obiekt (nazwa jak w karcie) <b>spichlerz ze śrutownikiem i lodownią "3"</b>	3. Zawartość wkładki (nazwa obiektu lub materiału uzupełniającego) <b>ciąg dalszy pkt 13, wykaz zdjęć, zdjęcia</b>
-------------------------------------	---	---

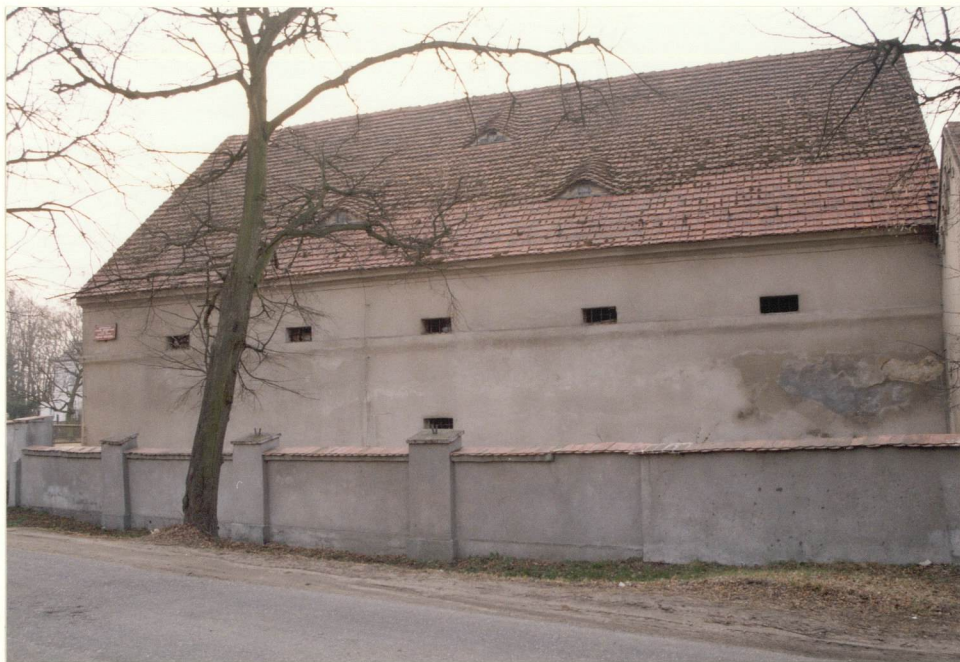
2

*wschodnia* - 2-kondygnacyjna, 5-osiowa, na osiach otwory okienne w partii piętra oraz 1 otwór okienny na osi symetrii w partii parteru;

1. elewacja zachodnia
2. elewacja wschodnia - widok z drogi wiejskiej
3. elewacja południowa
4. elewacja północna
5. drzwi do spichlerza w elewacji frontowej
6. wnętrze pomieszczenia dawnej lodowni
7. wnętrze pomieszczenia śrutownika
8. spichlerz - fragment wnętrza parteru
9. j. w. - wnętrze piętra
10. j. w. - poddasze, widoczne ułożenie na jętkach podłogi górnego poziomu poddasza.

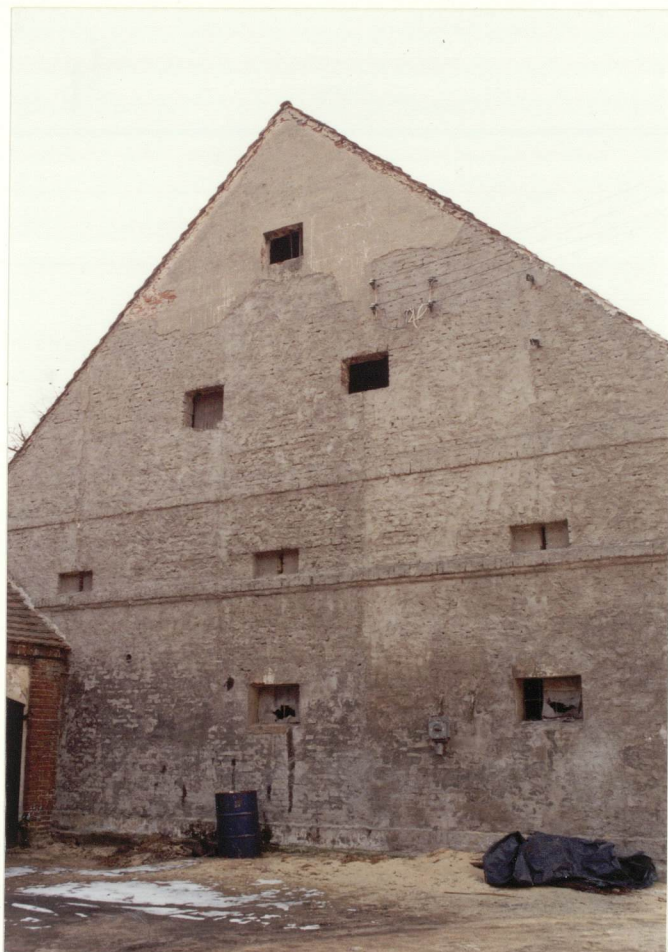
4

*północna* - 4-kondygnacyjna, z nierównomiernie rozmieszczonymi otworami okiennymi, nieznacznie przysłonięta dostawionym budynkiem "4";

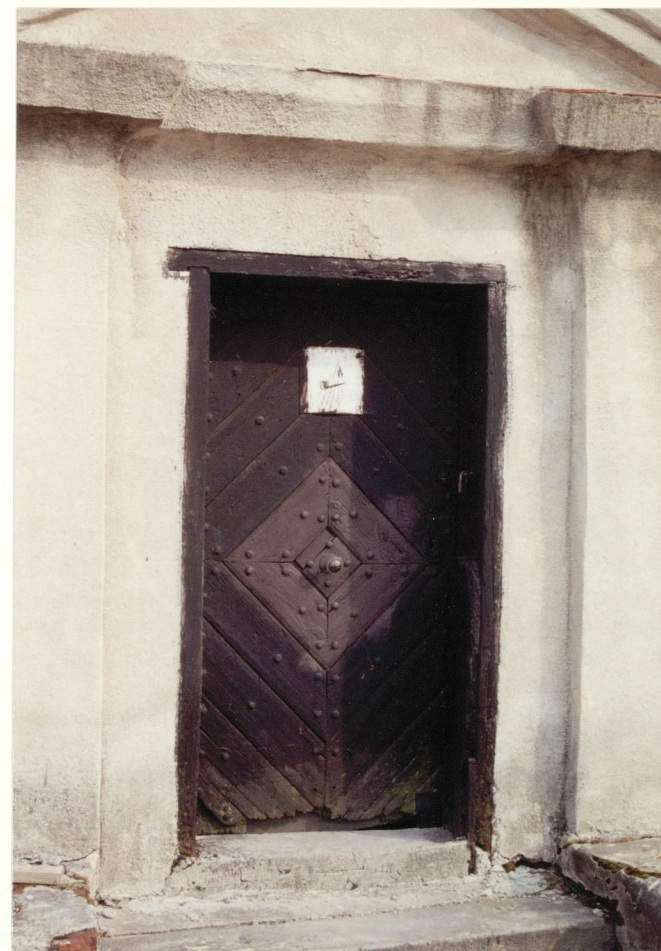
5

*drzwi* - drewniane 1-skrzydłowe, 2-warstwowe o ozdobnie układanych klepkach nabijanych ćwiekami.

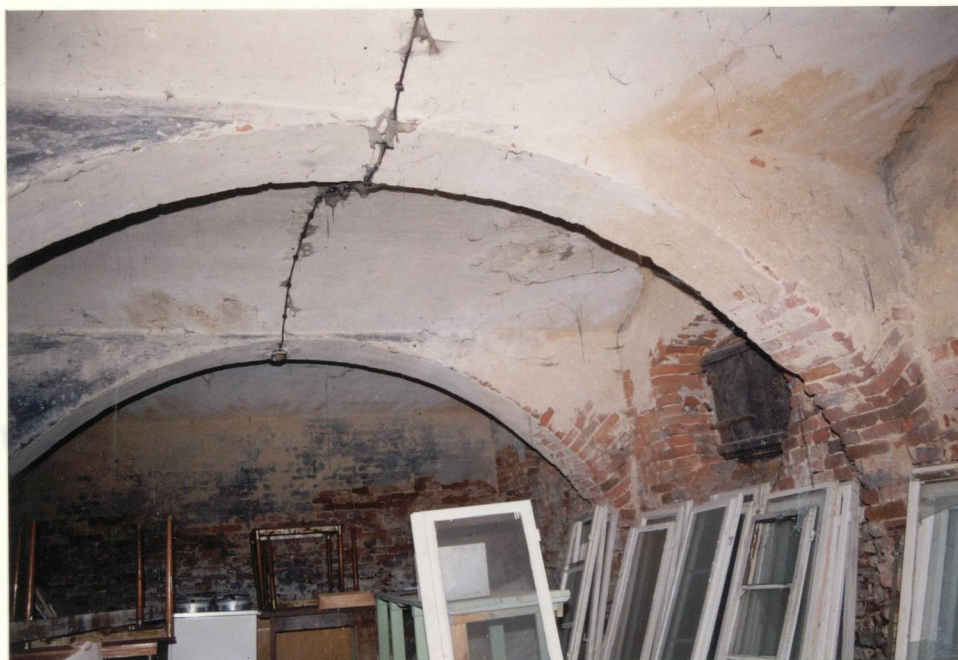
6

*stropy* - w pomieszczeniu dawnej lodowni odcinkowy na ceglanych przęsłach, w pozostałych pomieszczeniach nagi belkowy na drewnianych podciągach i słupach z mieczami;

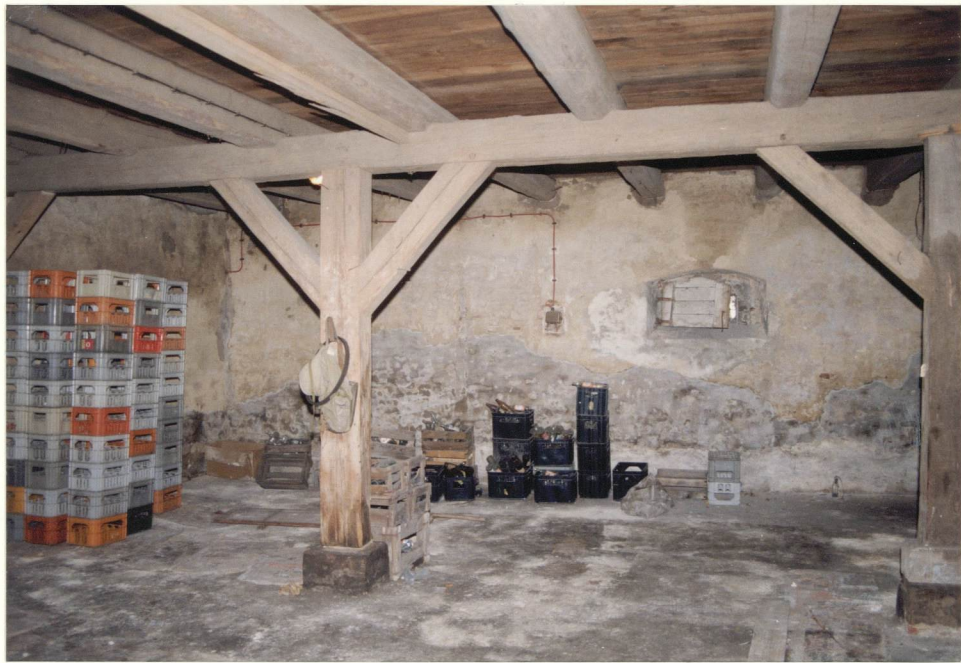
8

*podłogi* - w dawnej lodowni podłoga gruntowa, w dawnym śrutowniku podłoga z desek, w spichlerzu na dolnej kondygnacji wtórna posadzka betonowa, na wyższych kondygnacjach podłogi z desek;

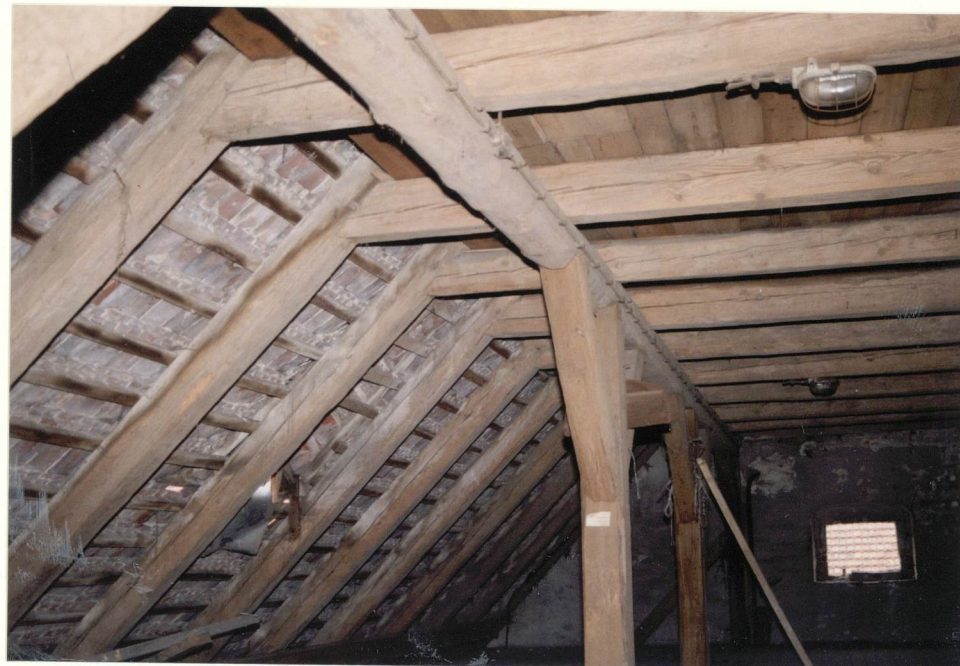
10

*więźba* - o ustroju krokwiowo-jętkowym z jętką wspartą dwoma podciągami na stolcach, elementy więźby łączone drewnianymi tyblami;
