**OŚRODEK DOKUMENTACJI
ZABYTEKÓW w WARSZAWIE**
KARTA EWIDENCYJNA ZABYTEKÓW
ARCHITEKTURY I BUDOWNICTWA

DWÓR (1)

IDZIKOWICE (DOLNE-NIEDER)

46-113 Idzikowice nr 27
nr hipoteczny : nr działki 82/5

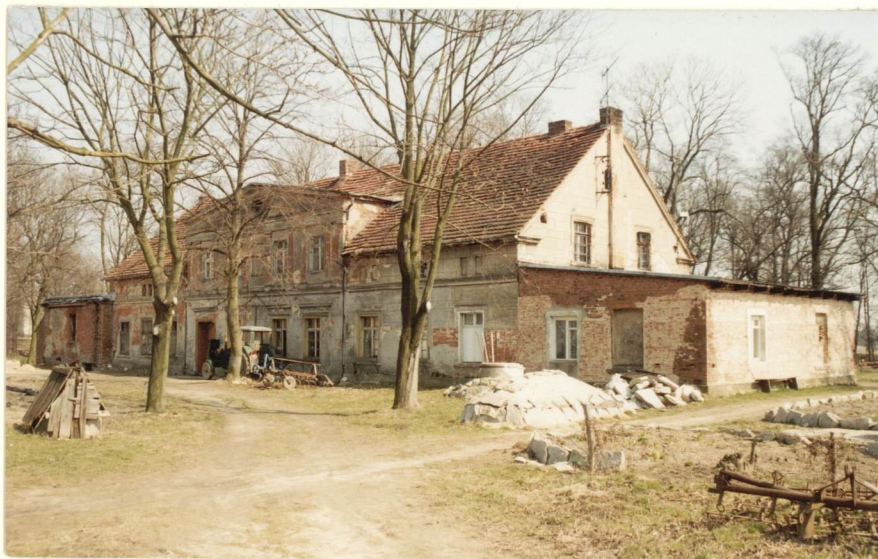
1

1. Dwór, widok ogólny, ujęcie z pd.-zach
2. Plan orientacyjny polski
3. Rzut przyziemia
4. Plan sytuacyjny
5. Plan orientacyjny niemiecki z 1886 r.
6. Elewacja frontowa(zachodnia)
7. Facjata elewacji frontowej
8. Elewacja tylna(ogrodowa-wschodnia)
9. Okna ościeżnicowe -przyziemie od wsch.
10. Elewacja boczna-północna
11. Elewacja boczna - południowa
12. Posadzka w tylnym trakcie sieni głównej
13. Schody na piętro
14. Okno ościeżnicowe z wewn. okiennicą drewnianą-parter pd.-zach.
15. Piec kaflowy w salonie(2)
16. Fragment sklepienia kolebkowego w korytarzu olejarni z widocznym fragmentem urządzenia olejarni.

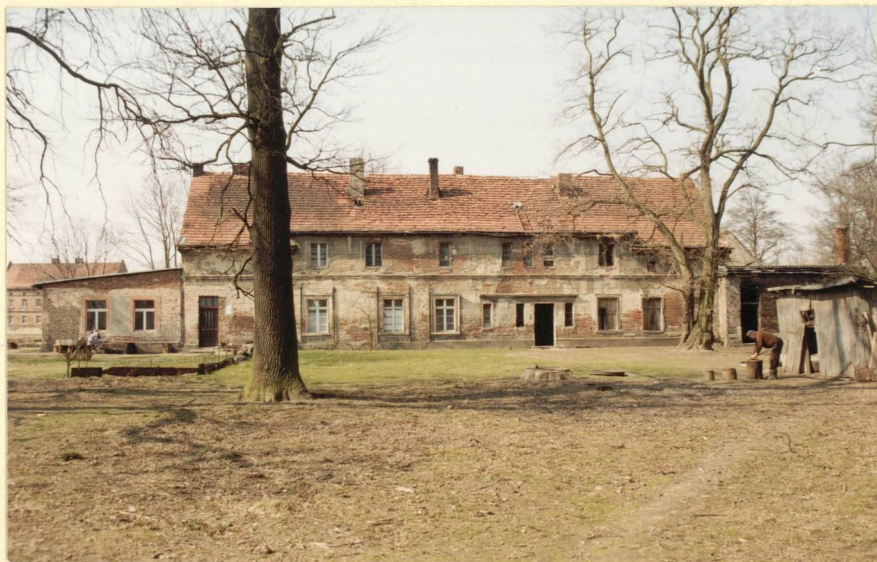
8

ELEWACJA OGRODOWA (TYLNA-WSCHODNIA): dwukondygnacyjna z dwoma 1-kondygnacyjnymi dobudówkami: olejarni(1a)-od pn i mieszkalnej(1b)-od pd. z podwyższoną, w partii środkowej, ścianą (7 środkowych osi) zwaną tu facjatą pozorną. W przyziemiu, gł. budynku, 12-osiowa, niesymetryczna; olejarnia(pn-1a) - 1-osiowa, niesymetryczna, mieszkalna dobudówka(pd.-1b) - 2-osiowa, symetryczna. W 2-kondygnacji 7-osiowa, niesymetryczna. Elewacja w obrębie głównego budynku i przybudówek z dużymi ubytkami w otynkowaniu- widoczny rysunek muru ceglanego. Na zachowanym otynkowaniu widoczny rysunek boniowania z płytkim rowkowaniem. Poszczególne kondygnacje, w obrębie gł. budynku, oddzielone prostym, otynkowanym gzymsem kordonowym. Partia cokołowa niska(30-40 cm) podkreślona betonową ławą zaznaczoną niewielkim uskokiem. Przyziemie gł. budynku artykuują, niesymetrycznie rozmieszczone otwory okienne i drzwiowe różnej wielkości(szerokości i wysokości). Pierwsze drzwi - główne, ogrodowe - umieszczone na osi głównej sieni przelotowej, nieco przesunięte, względem centralnej osi budynku, na pn. Oflankowane są trzema wąskimi i małymi okienkami(2 od pd. i 1 od pn.), a całość zwieńczona jest gzymsem odcinkowym. Drugie drzwi - boczne kuchenne(ob. wejściowe do mieszkania) umieszczone na skrajnej pd. osi głównego budynku. Przestrzeń między parą tylnych drzwi oraz między drzwiami grodowymi a olejarnią(pn-1a) wypełniły duże okna - 4 na pd. i 3 na pn.. Okna w pd. dobudówce(1b) rozmieszczono symetrycznie na 2-osiach

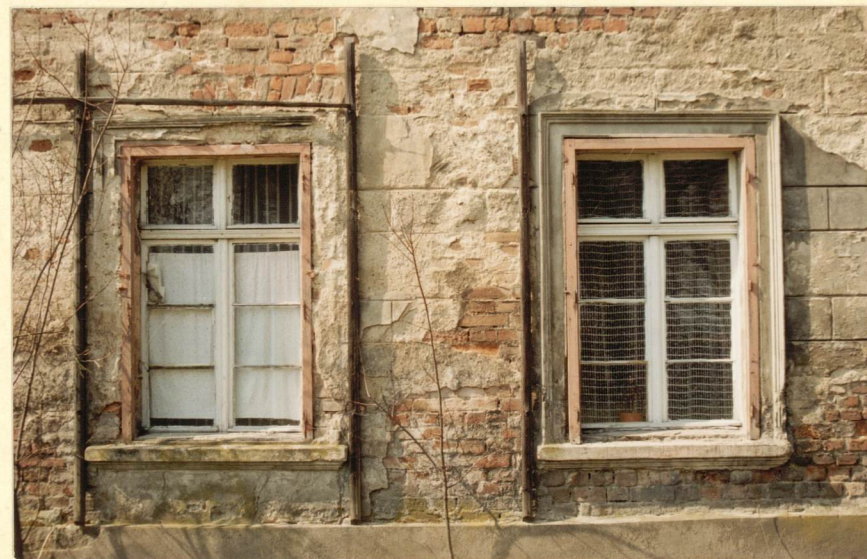
9

Okna: o zróżnicowanej wielkości (szerokości i wysokości) w postaci: 1. dużych i szerokich; 2. średniej wielkości oraz 3. niskich i wąskich (ścianka kolank.) pionowych prostokątów; osadzone w płytkich (góra) i głębokich (parter i 1a) wnękach o prostych zewnętrznych nadprożach od zewnątrz sklepionych łukiem odcinkowym oraz w postaci wąskich pionowych okienek sklepionych pełnym łukiem (szczyty pn. i pd.). Część okien (piwnica i olejarnia-1a) pozbawiona stolarki okiennej i niezabezpieczone. W części okien (olejarnia-1a, strych) stolarka szczytkowa w postaci drewnianego oboknia lub fragmentów skrzydeł - głównie typu krosnowego: 1-dzielna (ścianka kolank. od frontu, pseudofacjata ogrodowa - 4 środk. osie) lub 1-dzielna, 2-poziomowa z pełnołukowym nadświetleniem, ślemie profilowane (strych (1) szczyty pn., pd) skrzydła, jeżeli są, szklone na kit w 2-4 szczeblinach pojedynczych, poziomych.

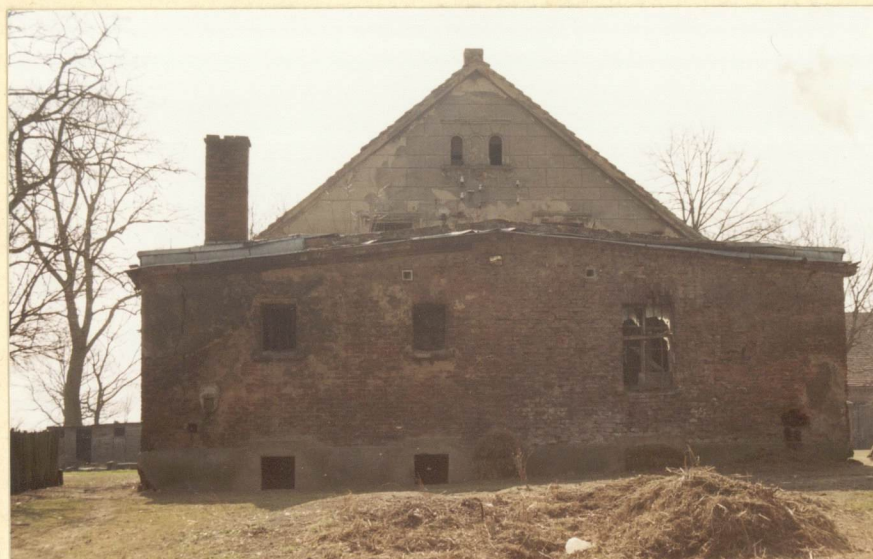
10

ELEWACJA BOCZNA (PN): trzykondygnacyjna; do wysokości 2-kondygnacji zabudowana 1-kondygnacyjną, podpiwniczoną dobudówką olejarni(1a), która jest, po obu stronach, szersza od głównego budynku dworu; dwuspadowy dach o niskiej strzałce nieco przesłania okna w 2 kondygnacji. 3-Osiowa, niesymetryczna w przyziemiu(1a); w 2 i 3-kondygnacji 2-osiowa, symetryczna. Elewacja, w obrębie olejarni, nosi ślady otynkowania, ale na dużych powierzchniach(90%) widoczny rysunek muru ceglanego; w partii wysokiego cokołu otynkowana, zaznaczona niewielkim uskokiem, nad oknami wypiętrzona w rodzaj opaski. Okna w przyziemiu o zróżnicowanej wielkości rozmieszczono niesymetrycznie: dwie pary kwadratowych(piwnica) i prostokątnych okien średniej wielkości skupiono po wsch stronie elewacji; po zachodniej stronie, na osi środkowej, umieszczono po jednym dużym oknie: na górze w formie pionowego prostokąta, na dole(piwnica) w formie poziomego prostokąta. Elewacja, w obrębie głównego budynku, otynkowana z rysunkiem boniowania. Okna w 2-kondygnacji rozmieszczone symetrycznie, na skrajnych osiach-wsch i zach.-ujęte w tynkowe, szerokie opaski z profilowanymi zewnętrznymi krawędziami. W 3-kondygnacji- w szczycie-para wąskich niedużych okienek sklepionych pełnym łukiem, rozdzielonych płytką blendą w formie flankujących ją okienek. Całość tworzy pseudotriforium stojące na niedużym, prostym gzymse odcinkowym i zwieńczone takim samym gzymsem; nad oknami i blendą zaznaczone w tynku zworniki

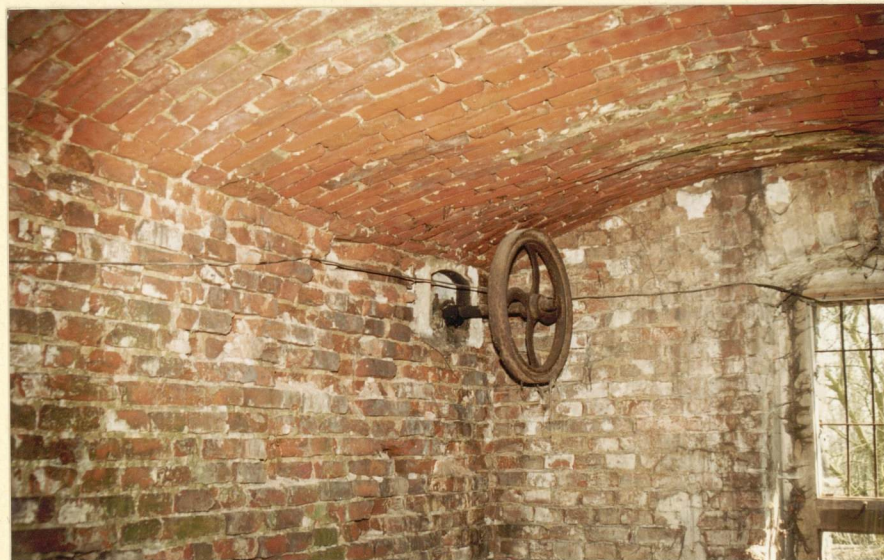
16

Sklepienia: ceramiczne (1a) : 1. kolebkowe (gł. pomieszczenia); 2. odcinkowe, łukowe na szynach stalowych (piwnica).
