ZESPÓŁ PAŁACOWO - PARKOWY I FOLWARCZNY

3. Miejscowość
KOMORZNO

1. Miejscowość Komorzno	2. Obiekt (nazwa jak w karcie) zespół pałacowo-parkowy i folwarczny	3. Zawartość wkładki (nazwa obiektu lub materiału uzupełniającego) ciąg dalszy pkt 13, wykaz zdjęć
-----------------------------------	---	--

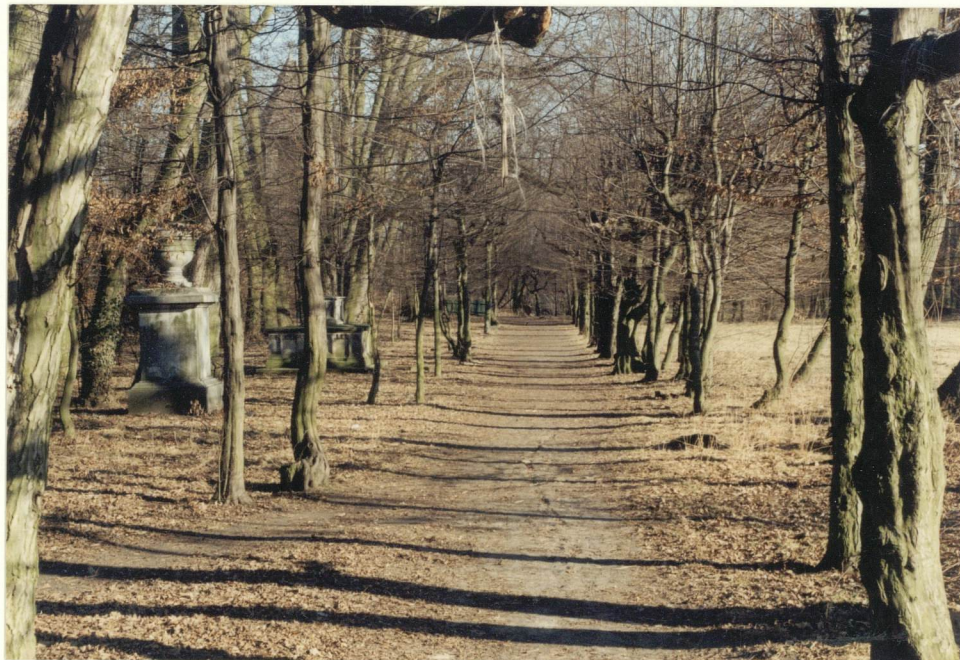
17

16. ciek wodny za mostkiem - widok z zach. na wsch.
17. aleja po pn. stronie parku z widocznymi pomnikami
18. pomnik z wazą poświęcony pamięci Christopha Ferdinanda Fischera von Reinersdorff

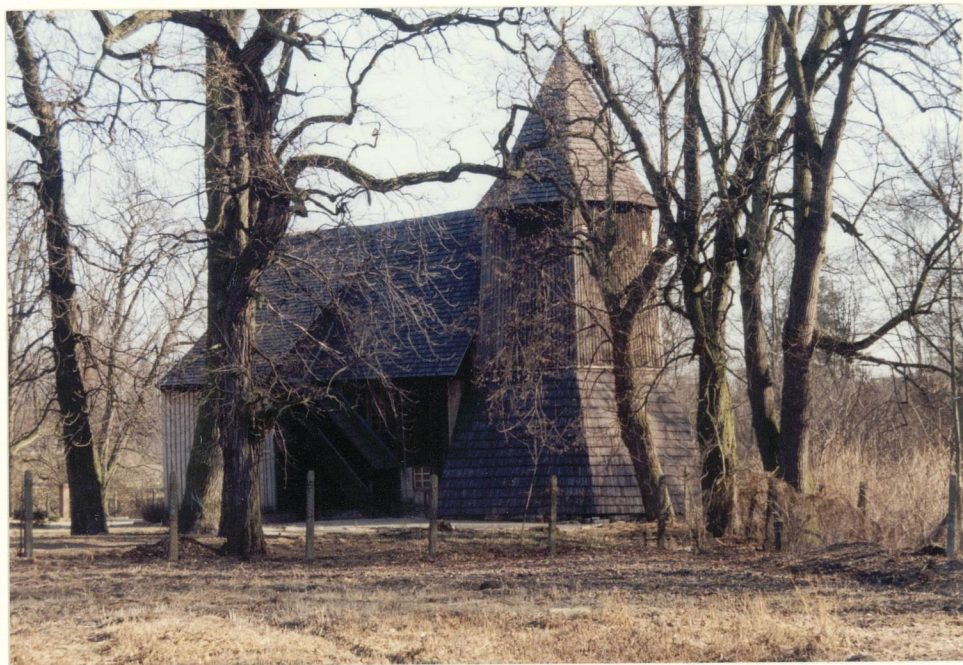
25

- 23 -24. j. w. - napisy na blokach sarkofagu
25. kościół "9" - widok od pn.
26. kościół "9" - widok od pd. wsch.
27. dom robotników folwarcznych "8" - widok od pd. zach.

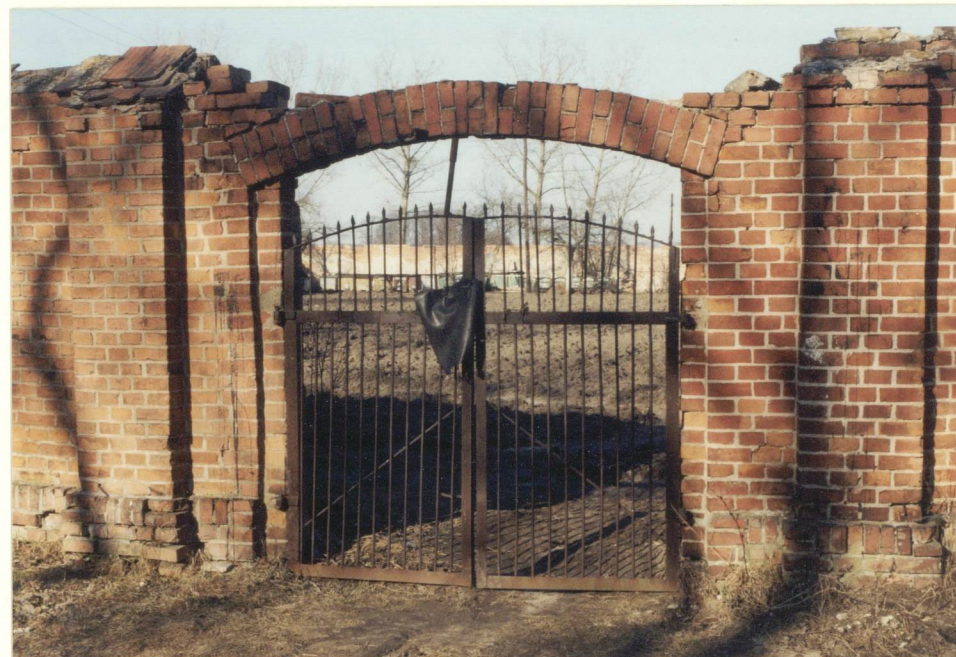
28

28. ogród "7" otoczony murem z bramą
29. wnętrze ogrodu "7" otoczonego murem - widok na zach., za murem gorzelnia "6"
30. gorzelnia "6" w widoku od strony drogi wiodącej z podwórza

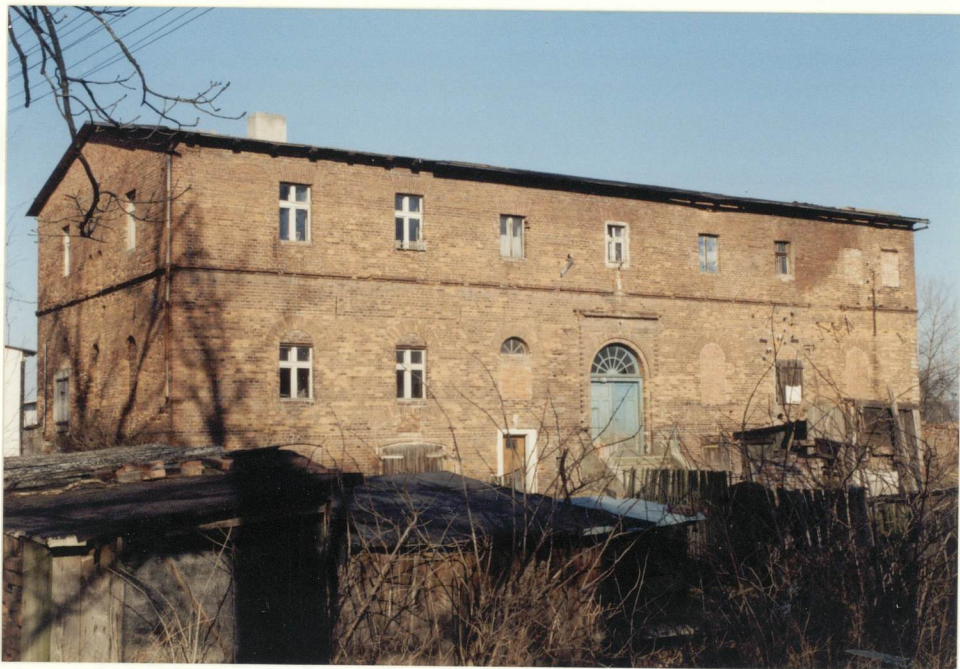
31

31. gorzelnia "6" - elewacja frontowa, pd.
32. j. w. - elewacja tylna pn. i szczytowa zach.
33. j. w. - pozostałość kół transmisyjnych przy elewacji tylnej

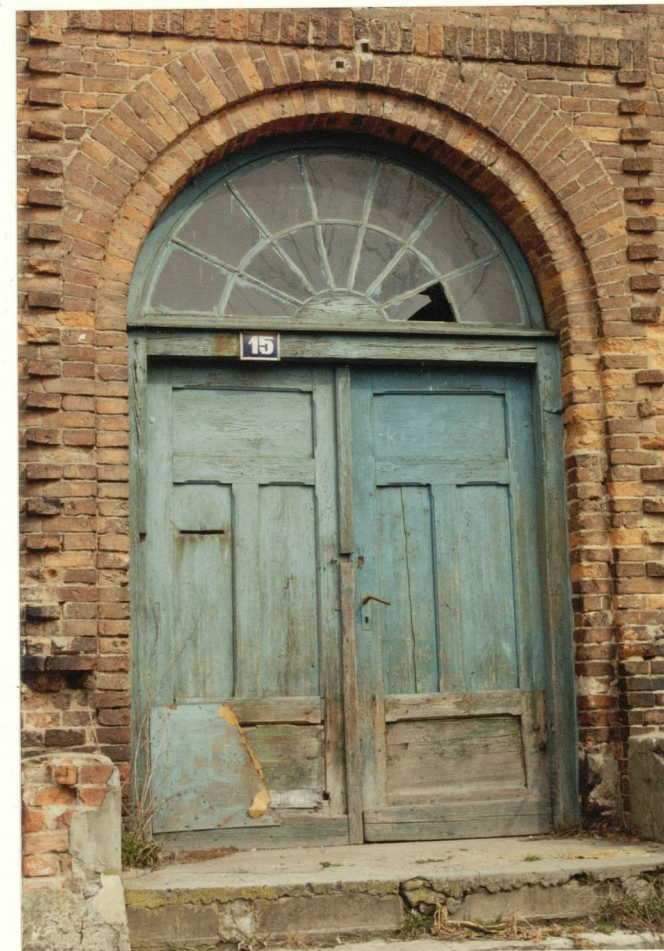
34

34. j. w. - drzwi w elewacji frontowej
35. j. w. - zamurowane okno
36. widok na gorzelnię z łąki od strony zach.
37. pn. pierzeja zabudowy podwórza - widok od pn. wsch.

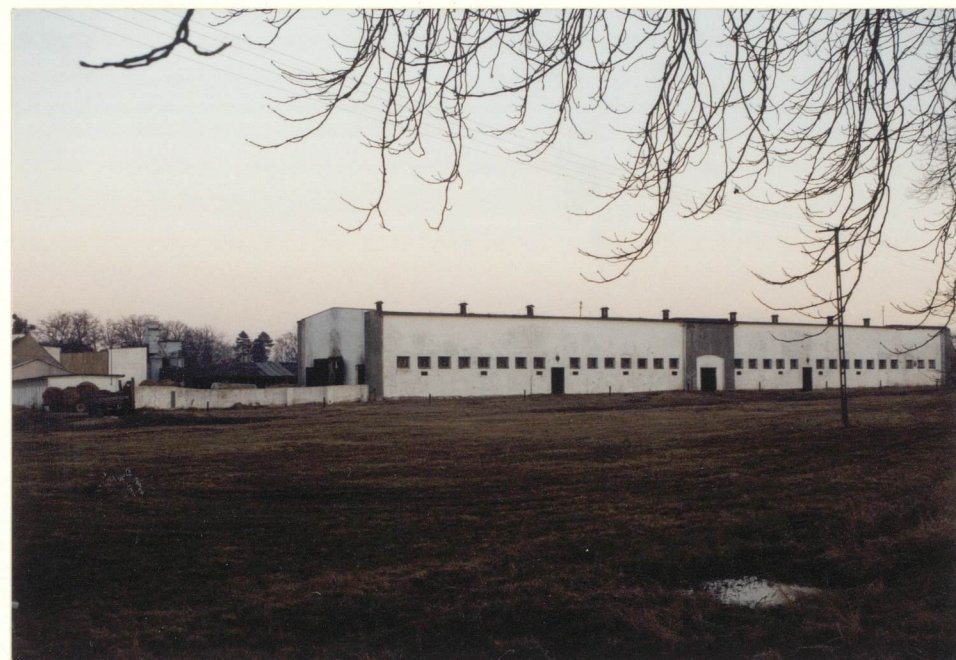
39

38. widok w kierunku podwórza od strony pn. zach. - z drogi w kierunku Kępna
39. dawna stajnia koni roboczych "14" - elewacja tylna zach.
40. j. w. - elewacja frontowa wsch.

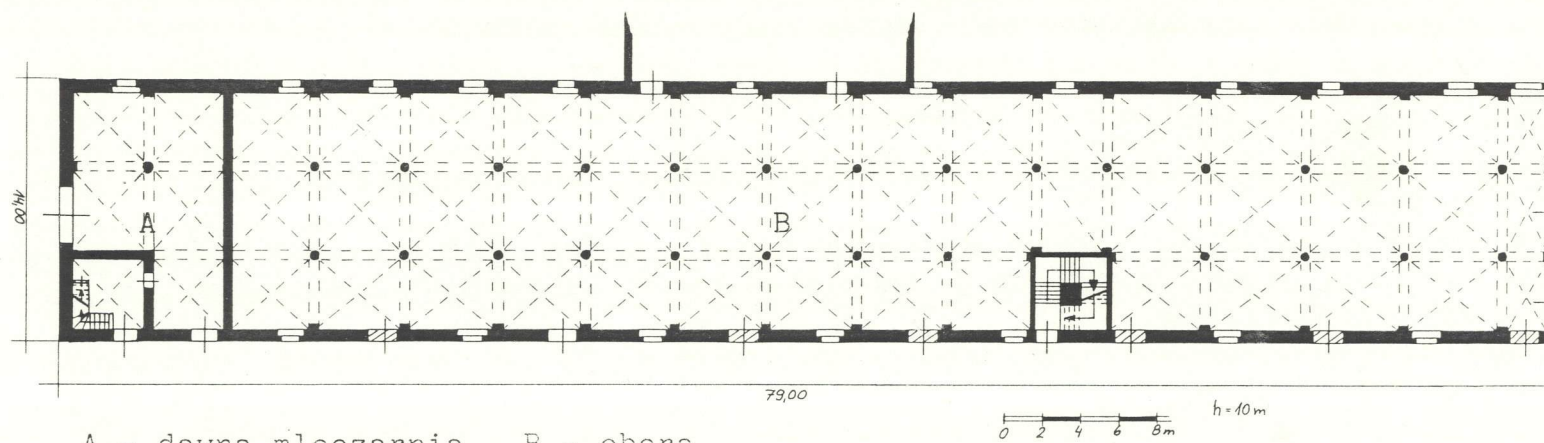
obiekt założony na rzucie wydłużonego prostokąta, częściowo podpiwniczony, 1-kondygnacyjny z użytkowym poddaszem, nakryty dachem 2-spadowym o dużym nachyleniu połaci; bryła zwarta prostopadłościenna.

A - dawna mleczarnia B - obora

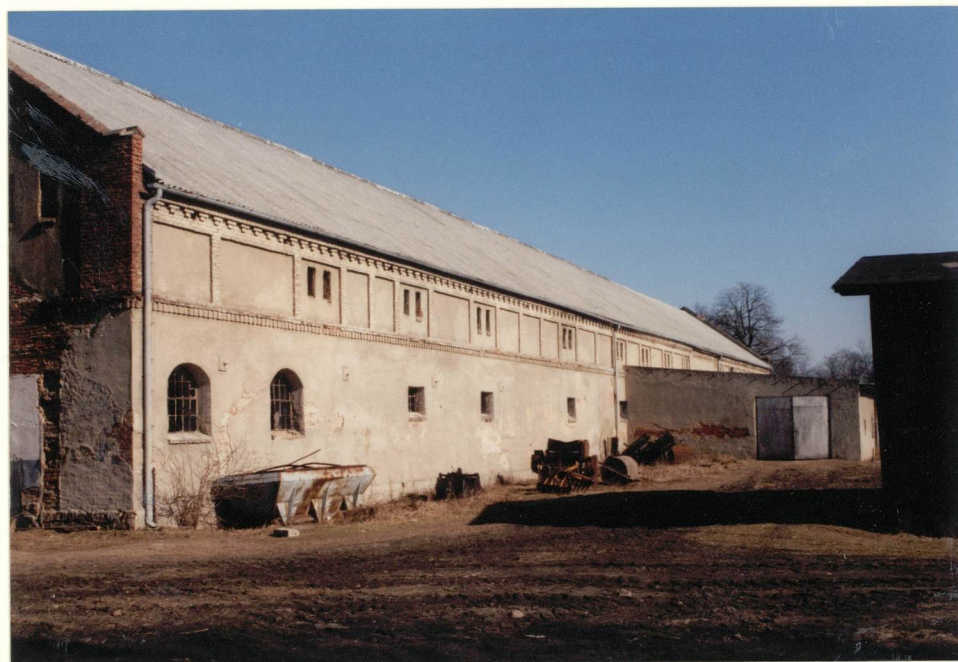
55

52. dom "20" - elewacja pn.
53. stodoła "19"
54. widok na stodołę "19" i oborę "18" od strony pd.
55. obora "18" - elewacja pd. część zach.
56. obora "18" - elewacja zach. z widocznym śladem po przylegającej niegdyś paszarni "17"

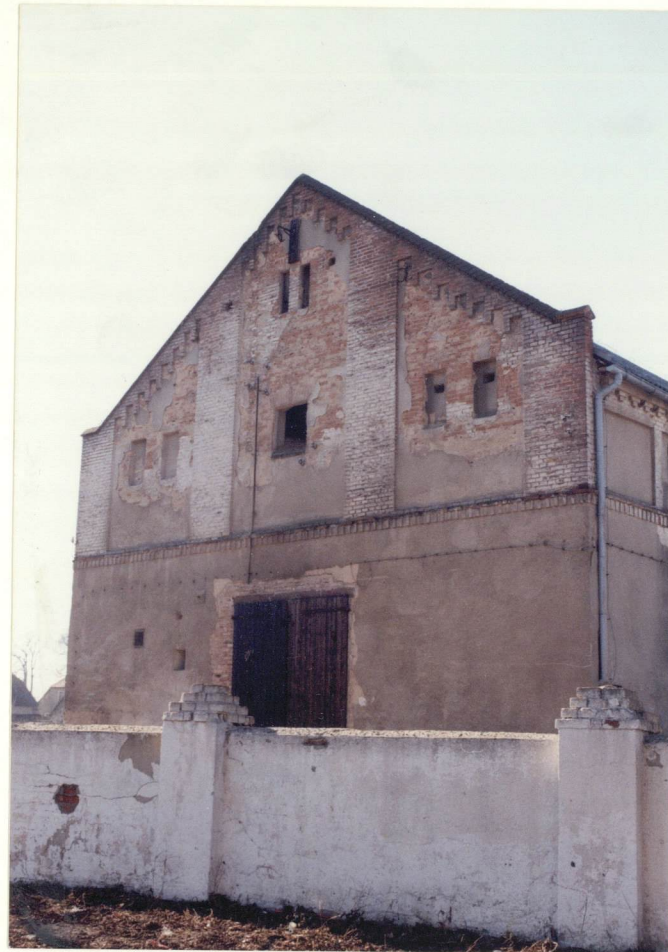
58

57. obora "18" - elewacja pn.
58. obora "18" - elewacja wsch.

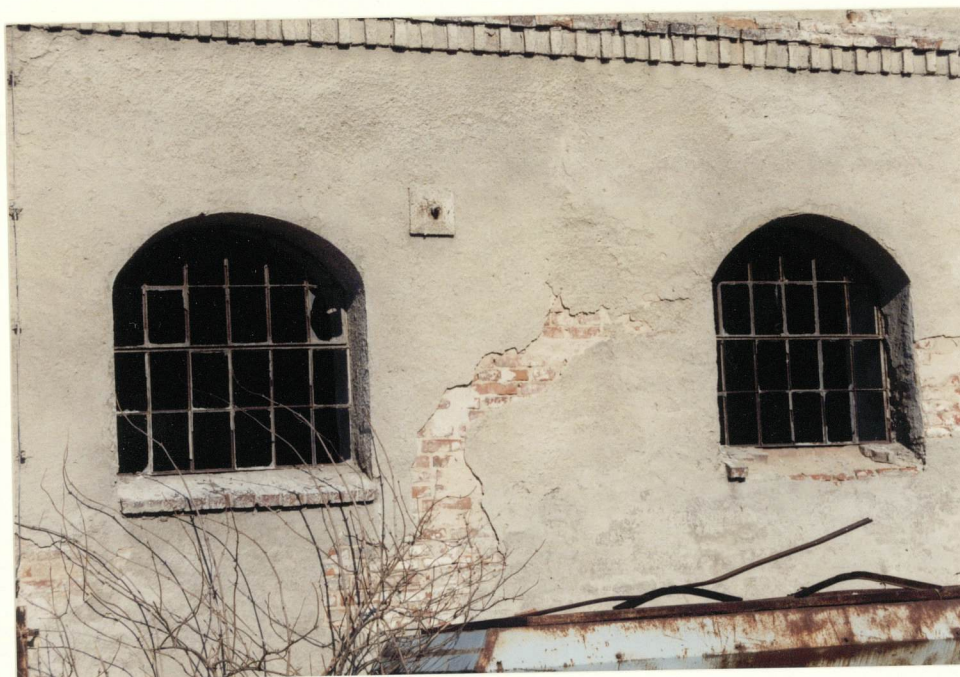
59

59. obora "18" - zachowane stare otwory okienne w elewacji pd.
60. obora "18" - zachowane ozdobne metalowe oparcia dla podestu przy drzwiczkach zrzutowych poddasza w elewacji pn.

okna - metalowe wielopolowe, otwory okienne wtórne prostozamknięte, w elewacji tylnej zachowane dwa dawne otwory okienne przekryte łukiem;

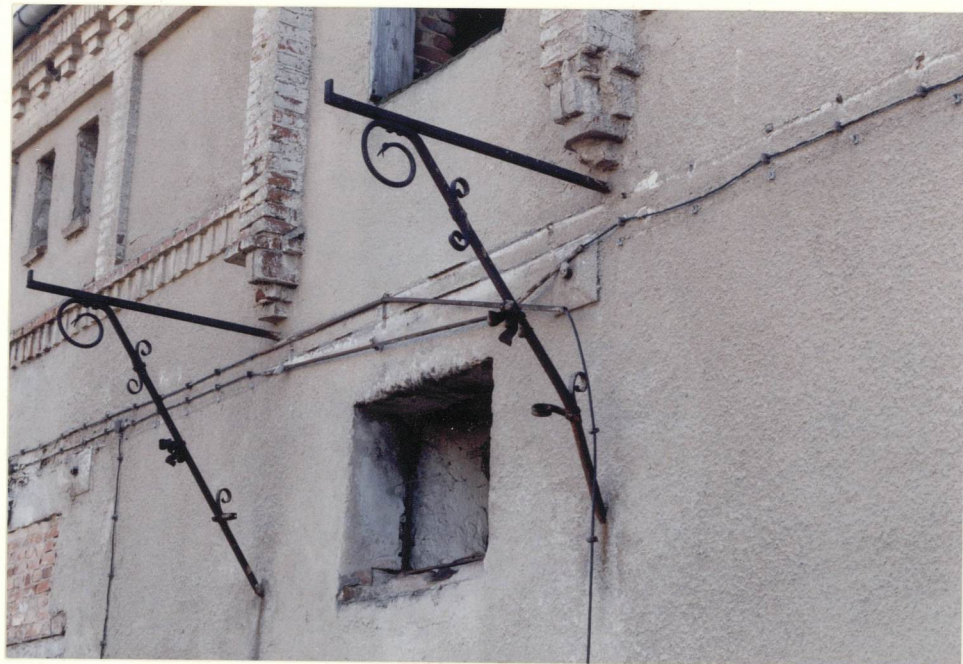
60

frontowa - w partii parteru z licznymi śladami przemurowań pierwotnych otworów drzwiowych i wtórnie wykutymi otworami okiennymi, w partii poddasza zachowane detale zdobnicze - fryzy, gzymsy, lizenki oraz nadwieszane pilasterki ujmujące po bokach otwory drzwiczek zrzutowych;

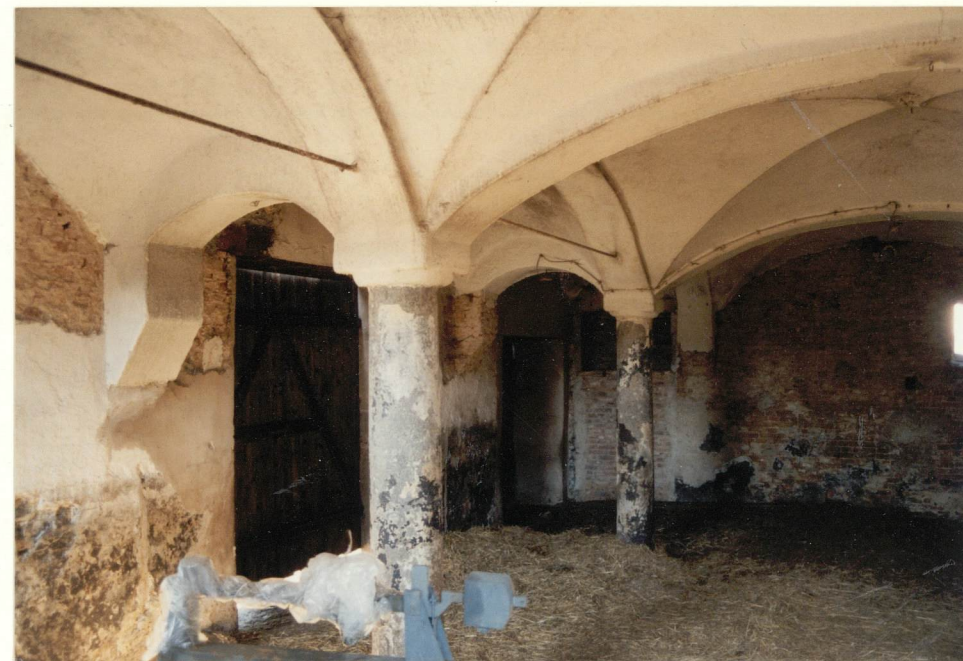
61

61.-62. obora "8" - fragmenty wnętrza
63. obora "8" wnętrze piwnicy pod dawną mleczarnią w szczycie wsch. budynku
64. obora "8" - ceglane schody na poddasze

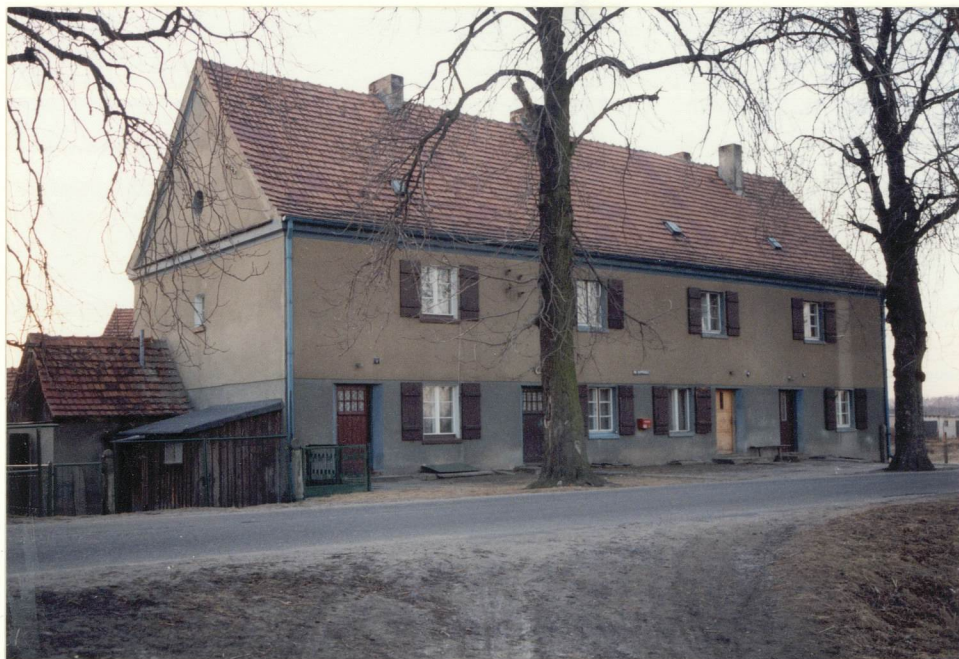
74

74. dawny dom straży granicznej ob. dom "31" - widok od pd. wsch.
75. widok na zespół od strony pd. zach. (po prawej budynek gospodarczy "43" stojący w pobliżu domu "32", na wprost widoczna kuźnia i stolarnia "20", po lewej elewacja tylna domu "21")
