1. Obiekt

SPICHLERZ "8"

3. Miejscowość  
ROSZKOWICE

1. Miejscowość <b>Roszkowice</b>	2. Obiekt (nazwa jak w karcie) <b>spichlerz "8"</b>	3. Zawartość wkładki (nazwa obiektu lub materiału uzupełniającego) <b>ciąg dalszy pkt 13, wykaz zdjęć, plan sytuacyjny</b>
-------------------------------------	--	---

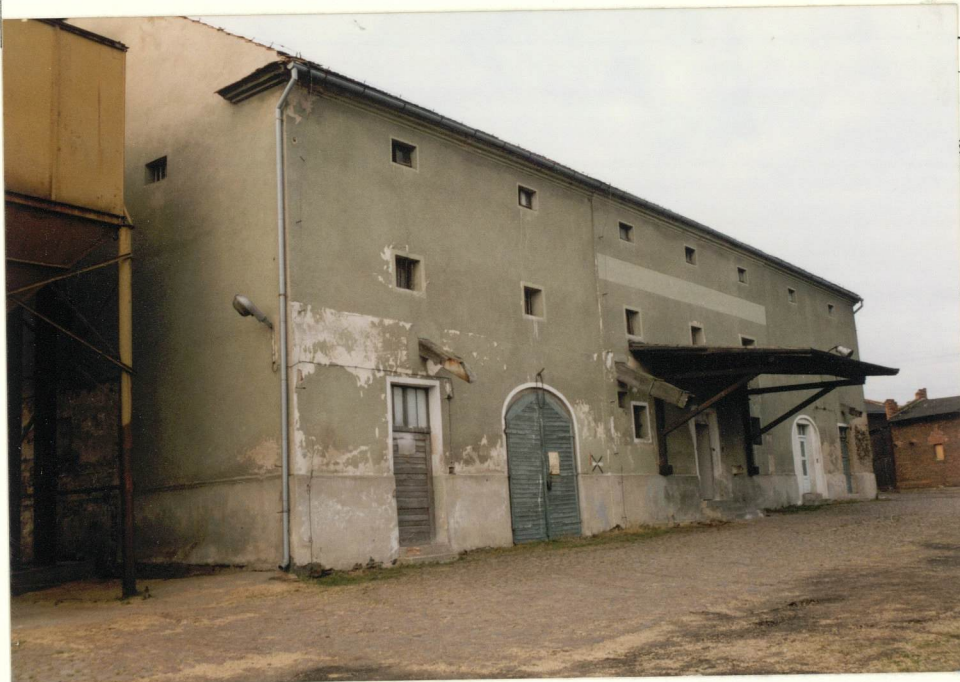
**frontowa** - 7-osiowa z otworami okiennymi i drzwiowymi na osiach, z nieznacznie zarysowanym pseudoryzalitem umieszczonym centralnie przed który wysunięte obszerne zadaszenie osłaniające główne drzwi wejściowe do spichlerza, elewacja zwieńczona gzymsem podokapowym, w dolnej partii z wyodrębnioną partią cokołu, nie posiada innych detali zdobniczych;

<p>14. Kubatura</p> <p><b>ok. 3 500 m<sup>3</sup></b></p>	<p>15. Powierzchnia użytkowa</p> <p><b>ok. 1 200 m<sup>2</sup></b></p>	<p>16. Przeznaczenie pierwotne</p> <p><b>spichlerz z pomieszczeniami pomocniczymi</b></p>	<p>17. Użytkowanie obecne</p> <p><b>spichlerz, magazyn części, biuro magazyniera</b></p>
<p>18. Prace budowlane i konserwatorskie, ich przebieg i dokumentacja</p> <p><b>- wydzielenie biura w miejscu dawnego zejścia do piwnicy, założenie wtórnych drzwi do biura oraz wtórnej stolarki okiennej, adaptacja północnej części przyziemia na magazyn części;</b></p>		<p>19. stan zachowania (fundamenty, ściany zewnętrzne, ściany wewnętrzne, sklepienia, stropy, konstrukcje dachowe, pokrycie dachu, wyposażenie i instalacje)</p> <p><b>spichlerz zachował dawną bryłę oraz - z niewielkimi zmianami - rozkład wnętrza;</b>  <b>zachował się stary niemiecki gniotownik jako element dawnego wyposażenia spichlerza;</b>  <b>nie zachowała się piwnica pod spichlerzem;</b>  <b>stan techniczny obiektu - ogólnie dość dobry;</b></p> <hr/> <p>20. Najpilniejsze postulaty konserwatorskie</p> <p><b>pożądany remont zniszczonych tynków na elewacjach;</b></p>

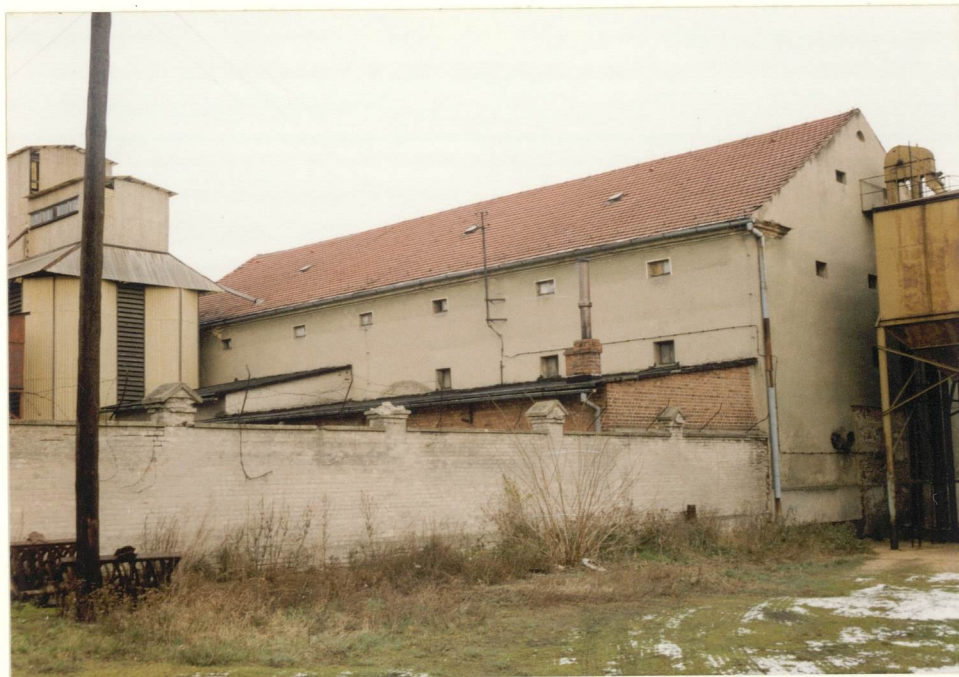
2

**tylna** - 7-osiowa, z gzymsem podokapowym, do wysokości piętra przysłonięta przybudówkami;

1. elewacja frontowa
2. widok na elewację tylną
3. elewacja północna
4. przyziemie spichlerza
5. j. w. - wsparcie stropu
6. j. w. - gniotownik
7. j. w. - tabliczka na gniotowniku
8. wnętrze sklepionego pomieszczenia w pd. szczycie budynku
9. wnętrze I piętra - widok ogólny
10. j. w. - schody
11. wnętrze dolnego poziomu poddasza

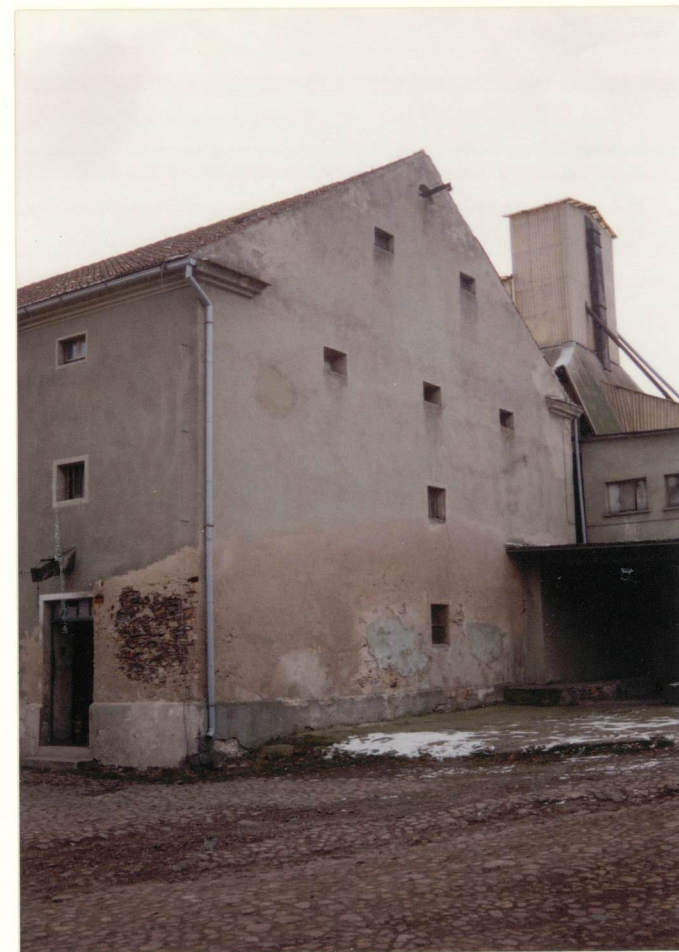
3

**północna** - z regularnie rozmieszczonymi otworami okiennymi usytuowanymi na osi symetrii 1 i 2 kondygnacji oraz także na osiach bocznych w partii poddasza, szczyt elewacji na narożach wyodrębniony profilowanymi odcinkami gzymsu.

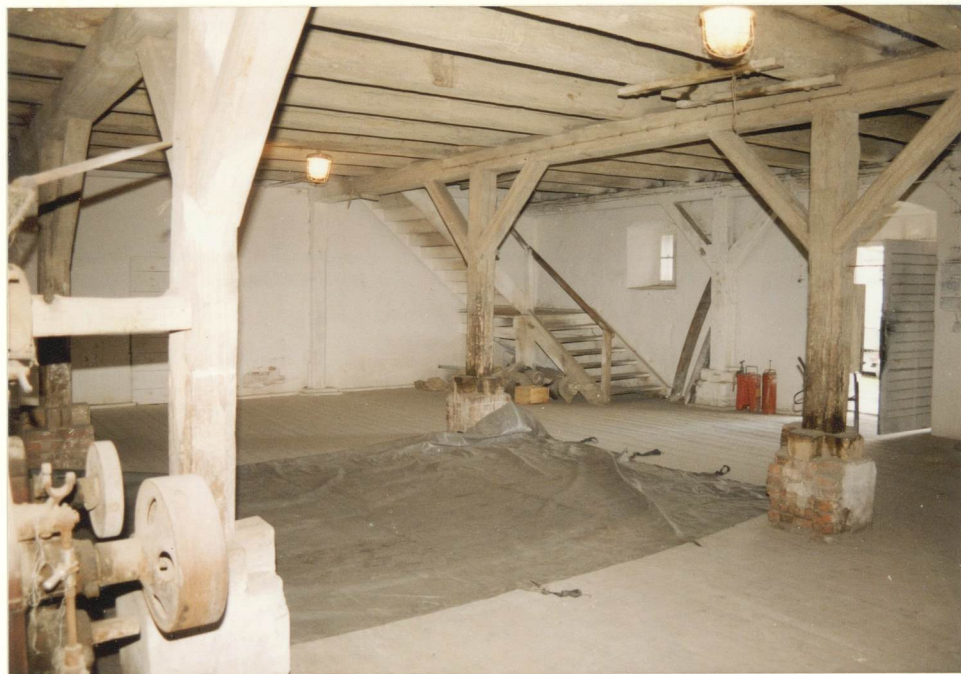
o układzie 1-traktowym na wszystkich kondygnacjach;  
w przyziemiu 4 odrębne pomieszczenia oddzielone grubymi poprzecznymi ścianami; największe - centralnie usytuowane - pomieszczenie to spichlerz właściwy, w którym umieszczone są schody na piętro i na poddasze (wyższe kondygnacje są jednownętrzne - nie dzielone poprzecznymi ścianami), po pd. stronie spichlerza właściwego znajdują się dwa sklepione pomieszczenia połączone wewnętrznymi przejściami o nieznannej pierwotnej funkcji (możliwe iż stały tu niegdyś jakieś maszyny), po pn. stronie obecnie znajduje się przebudowane pomieszczenie magazynu części i niewielki kantorek - biuro magazyniera (pierwotnie magazyn części mógł mieć taki sam podział jak pd. część budynku na co wskazywałyby murowane słupy stanowiące być może pozostałość dawnego wewnętrznego muru; w miejscu obecnego kantorka znajdowało się dawniej zejście do nie istniejącej już piwnicy pod częścią spichlerza); poddasze w spichlerzu ma dwa poziomy w związku z czym budynek ma w sumie 4 kondygnacje.

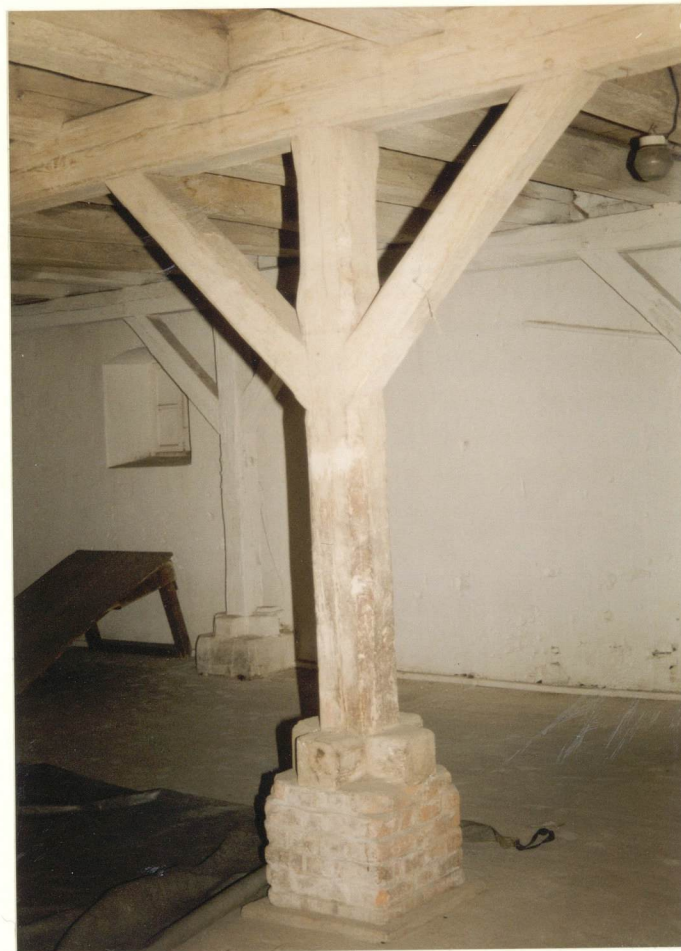
5

**stropy** - nagie belkowe na drewnianych podciągach wspartych drewnianymi słupami z mieczami oraz sklepienia kolebkowe;

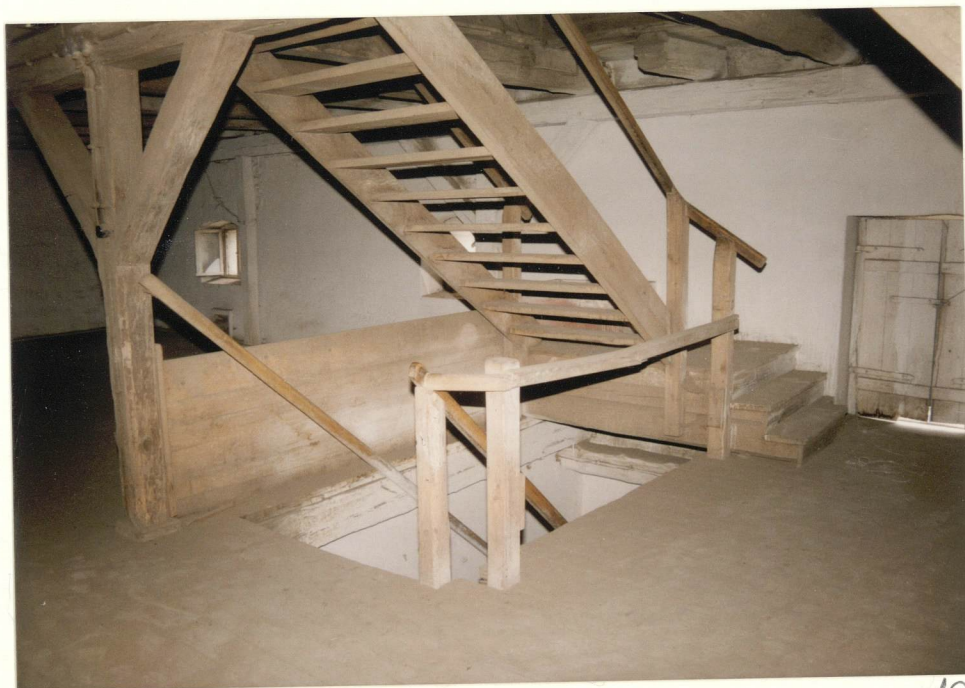
10

**schody** - zewnętrzne granitowe, wewnętrzne drewniane drabiniaste z poręczą zapewne wtórnie założone;

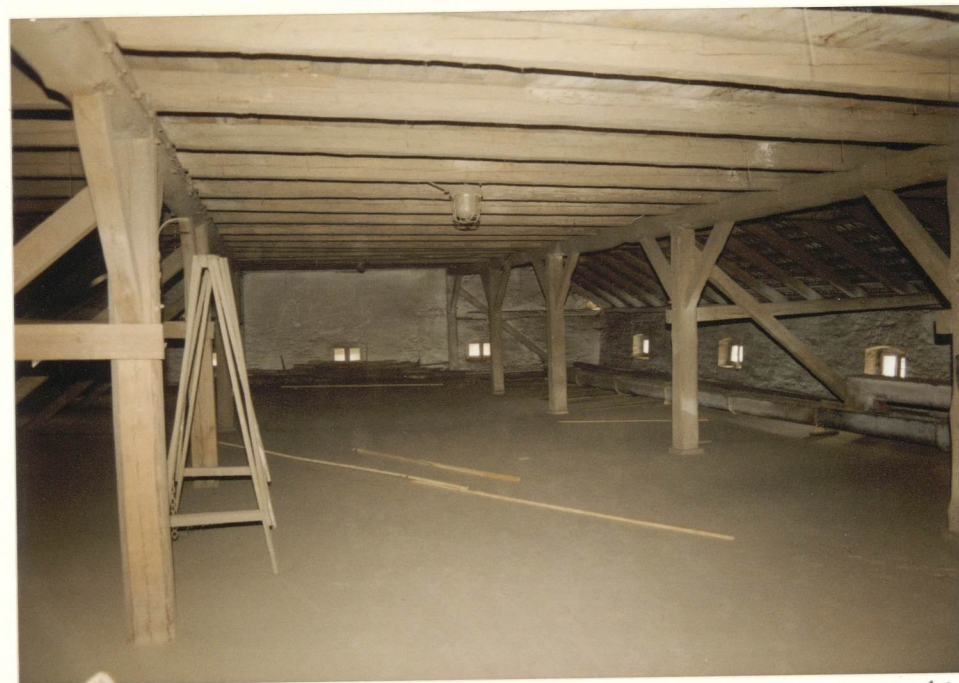
11

**wieżba dachowa** - krokwiowo płatwiowa na ścianach stolcowych wzmocnionych zastrzałami, elementy wieżby dachowej łączone drewnianymi tyblami i metalowymi śrubami;
