1. Obiekt

STAJNIA KONI WYJAZDOWYCH I ROBOCZYCH "7"

3. Miejscowość  
**ROSZKOWICE**

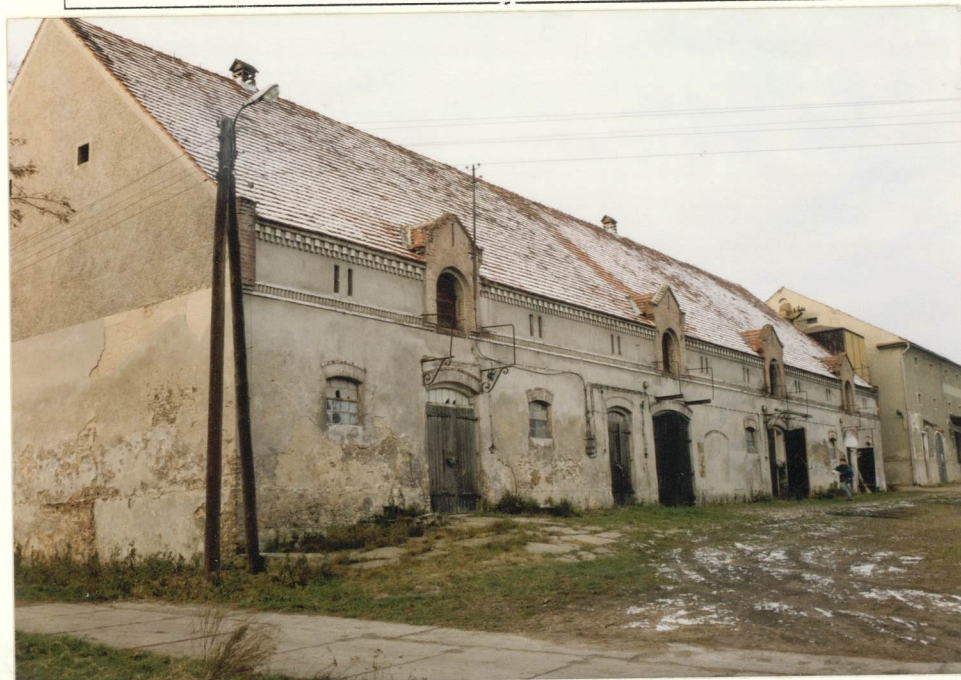
**frontowa (wschodnia)** - jednokondygnacyjna z wyodrębnionym w formie mezzanino poddaszem, w partii dolnej kondygnacji otwory okienne i drzwiowe z ceglanymi nadprożami rozmieszczone regularnie, w partii poddasza z czterema kaferkami ceglanymi nieznacznie wysuniętymi przed lico ściany i zwieńczonymi dwuspadowymi daszkami, między kaferkami szczelinowe wywietrzniki rozmieszczone po dwa w regularnych odstępach; partia poddasza ujęta po bokach nadwieszonymi sterczynkami z nietynkowanej cegły, wyodrębniona od dołu i od góry ozdobnymi ceglanymi otynkowanymi gzymsami;

**stan zachowania obiektu dość dobry, zachowana dawna bryła, detale zdobnicze elewacji frontowej, bez większych przekształceń zachowany dawny układ wnętrza; stan techniczny obiektu - pogarsza się - mury zawilgocone, nieznaczne ubytki w pokryciu dachu;**

**pożądane osuszenie murów i naprawa częściowo zniszczonych tynków;**

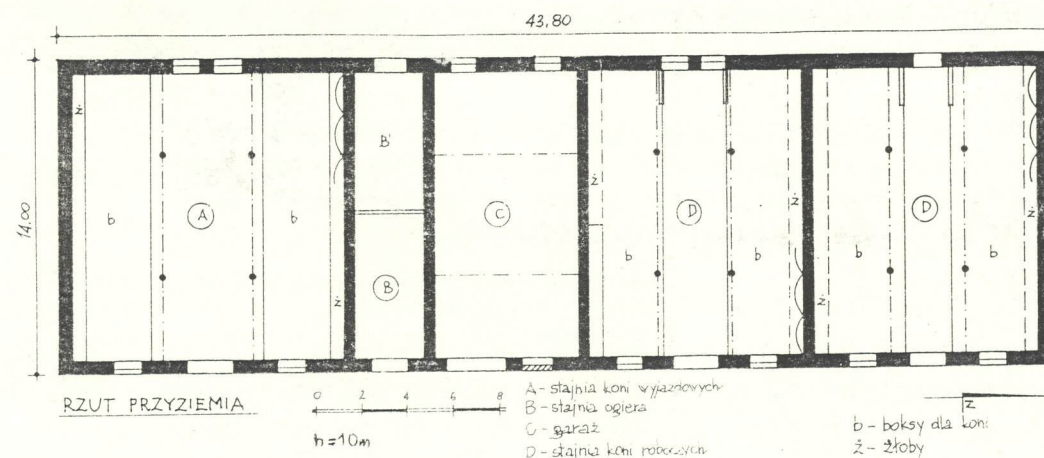
Obiekt oznaczony na planie sytuacyjnym "7" znajduje się w zachodniej ścianie głównego podwórza folwarcznego, jest obiektem wolnostojącym skierowanym elewacją frontową na wsch. - do wnętrza podwórza, obok stajni "7" po jej pn. stronie usytuowany jest dawny spichlerz "8".

obiekt założony na rzucie wydłużonego prostokąta, jednokondygnacyjny z poddaszem, nakryty dachem dwuspadowym o stromym nachyleniu połaci; bryła zwarta prostopadłościenna; układ wnętrza - jednokondygnacyjny.

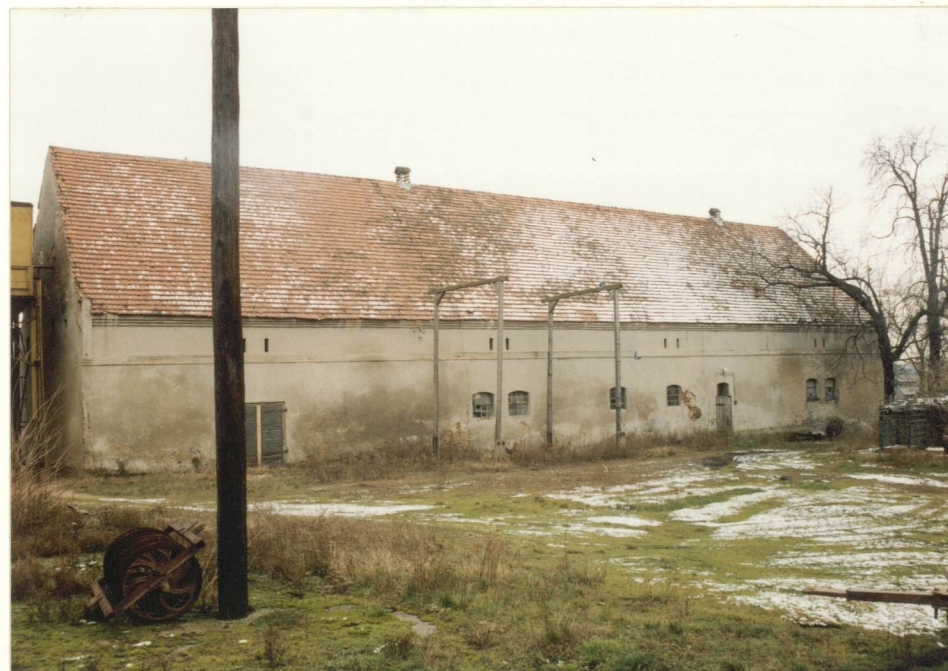
2

**tylna (zachodnia)** - z nierównomiernie rozmieszczonymi otworami okiennymi i drzwiowymi w partii dolnej kondygnacji, oraz z wywietrznikami szczelinowymi rozmieszczonymi w regularnych odstępach w partii poddasza która ujęta na narożach analogicznymi nadwieszonymi sterczynkami i wyodrębniona gzymsami o mniej ozdobnej formie niż gzymsy w elewacji frontowej;

1. elewacja frontowa
2. elewacja tylna
3. elewacja boczna - południowa
4. detal elewacji frontowej
5. wnętrze dawnej stajni koni roboczych
6. ozdobnie układany bruk w dawnej stajni koni cugowych

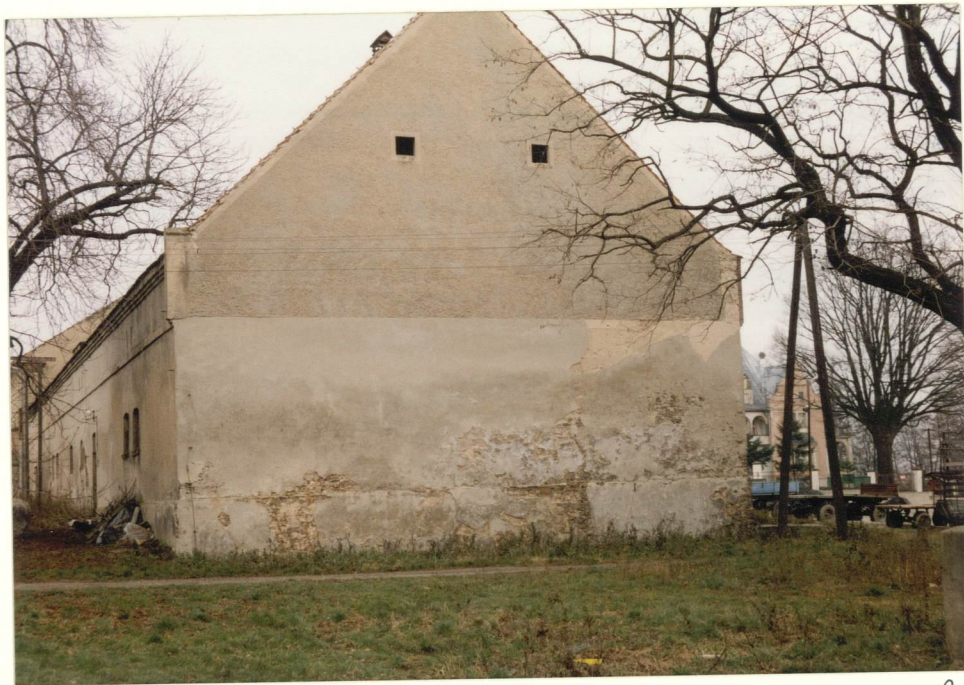
3

**północna** - niewidoczna, przysłonięta wtórnie dostawionymi metalowymi zbiornikami;  
**południowa** - bez zdobień, w partii poddasza dwa małe kwadratowe otwory doświetlające.

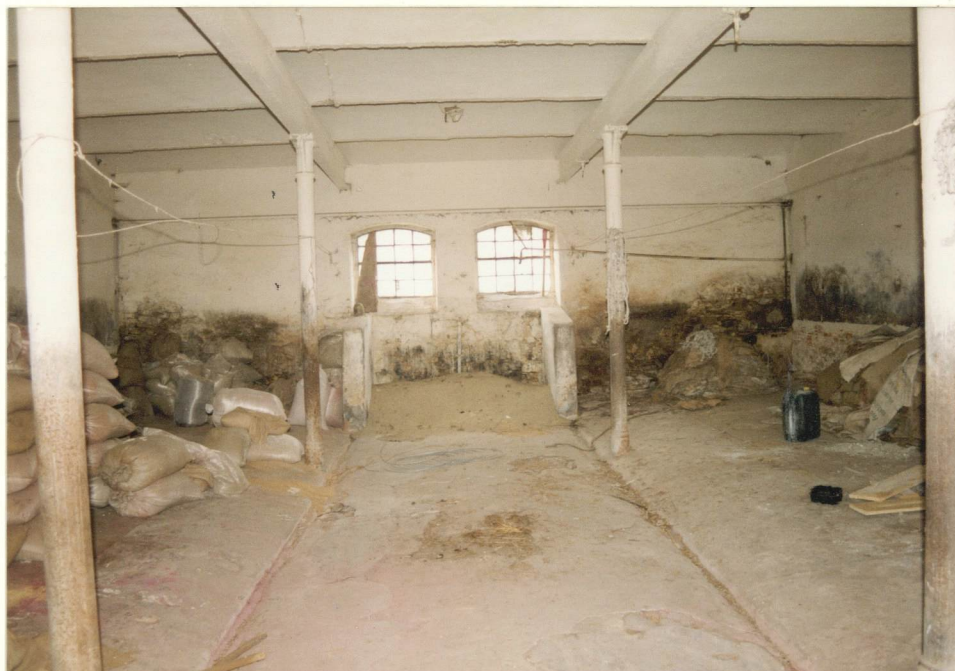
5

przyziemie budynku podzielone ścianami działowymi na szereg odrębnych pomieszczeń z osobnymi wejściami; na pd. krańcu budynku znajdowała się stajnia koni wyjazdowych, następnie odrębne pomieszczenie - stajnia ogiera, dalej garaż (pierwotnie być może wozownia ?), dwa pomieszczenia w północnej części budynku przeznaczone były na stajnię koni roboczych; poddasze miało charakter magazynowy - magazyn siana.

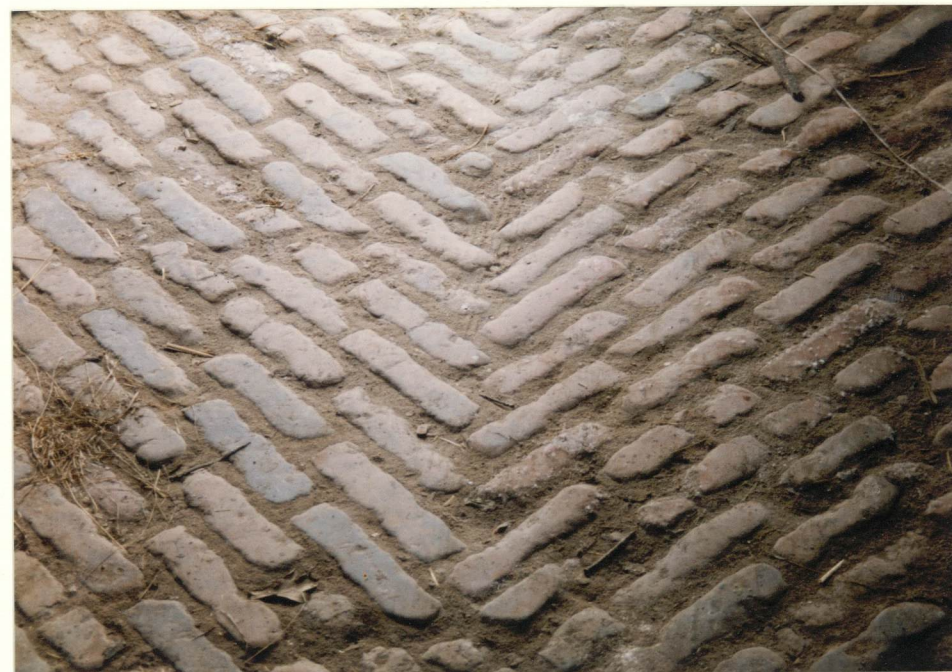
6

**podłogi** - posadzka ceglana i betonowa założona wtórnie, pierwotnie bruk kamienny, w dawnej stajni koni wyjazdowych na ganku komunikacyjnym zachowana kamienna posadzka brukowa układana "w jodełkę", na poddaszu posadzka ceglana;
