ZAŁOŻENIE PAŁACOWO - PARKOWO - FOLWARCZNE

2. Czas powstania
kon.XVIIIw.
XIXw. i pocz.
XXw.

W I E R Z B I C A
G Ó R N A

1. Miejscowość	2. Obiekt (nazwa jak w karcie)	3. Zawartość wkładki (nazwa obiektu lub materiału uzupełniającego)
WIERZBICA GÓRNA	karta założenia	c.d. pkt. 12 i 13

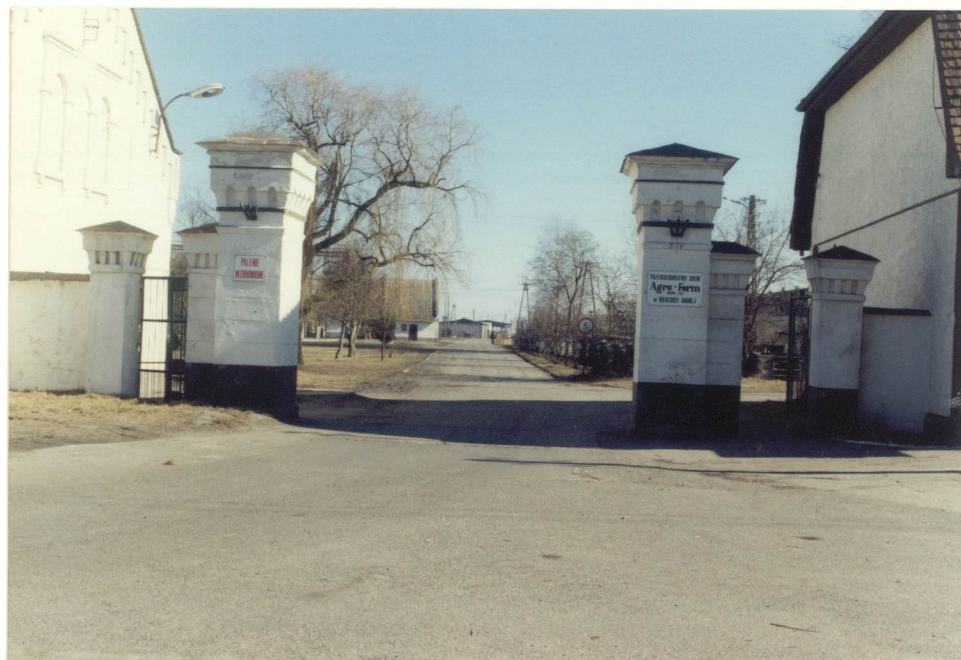
1

- 1.widok z zachodu na wschód na bramę wjazdową do gospodarstwa
- 2.pałac "1" - widok z północnego-zachodu
3. j. w. - widok z północnego-wschodu
- 4.widok na pałac i park z płd.-wschodu
- 5.widok z południa z alei parkowej na północ w stronę pałacu
- 6.park - aleja grabowa z północy na południe wzdłuż osi kompozycyjnej założenia
- 7.widok od strony pałacu na zachodnią pierzeję podwórza folwarcznego, na pierwszym planie stajnia koni wyjazdowych z wozownią "2"

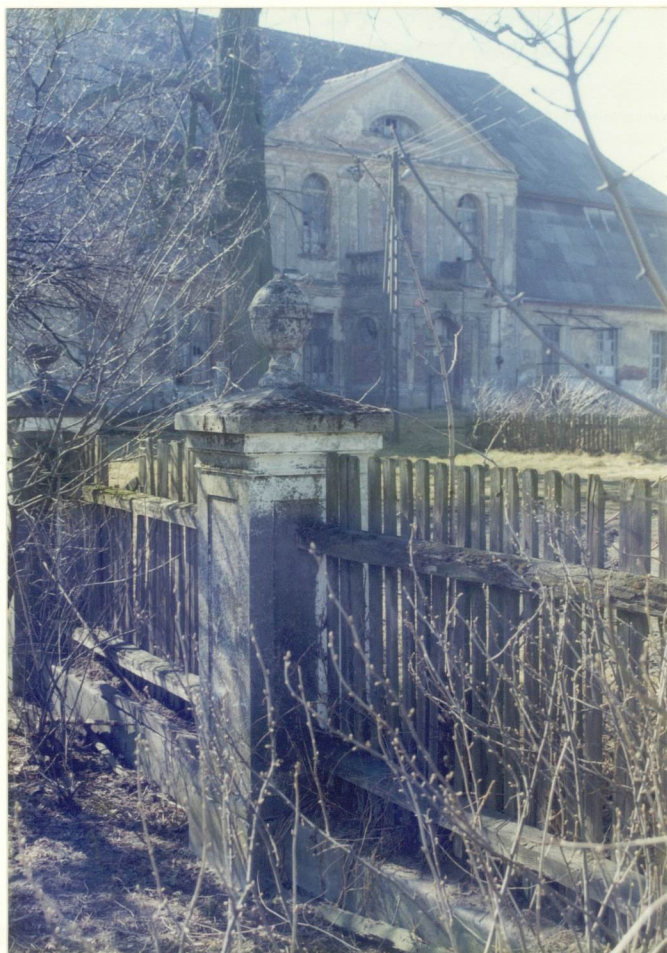
8

Od strony elewacji frontowej pałacu znajdował się podjazd z bramami o ceglanych słupkach. Obecnie zachowane częściowo ogrodzenie od strony wschodniej o cechach późnobarokowych, murowane ceglane o kwadratowych słupkach o dekoracji płycinowej, zwiezione kamiennymi kulami. Między słupkami płot drewniany. Reszta dziedzińca przedpałacowego ogrodzona płotem sztachetowym i słupkach ceglanych i płotem z siatki drucianej. Dziedziniec porośnięty trawą. Na wschód od pałacu niewielki dom mieszkalny Nr 69 "19", znacznie przebudowany, w którym zamieszkiwała służba pałacowa. Obok szopki "19a". Od zachodu przy drodze wiejskiej stajnia koni wyjazdowych z wozownią "2". Na zachód od pałacu, w jego bezpośredniej bliskości usytuowany był jeszcze jeden obiekt, ale jego funkcji nie udało się ustalić, ani kiedy został rozebrany. Pozostały tylko fragmenty fundamentów.

- 8.fragment zachowanego XVIII-wiecznego ogrodzenia od wschodniej strony pałacu - widok z północy
- 9.zachodnia pierzeja podwórza - widok z pld.-zachodu

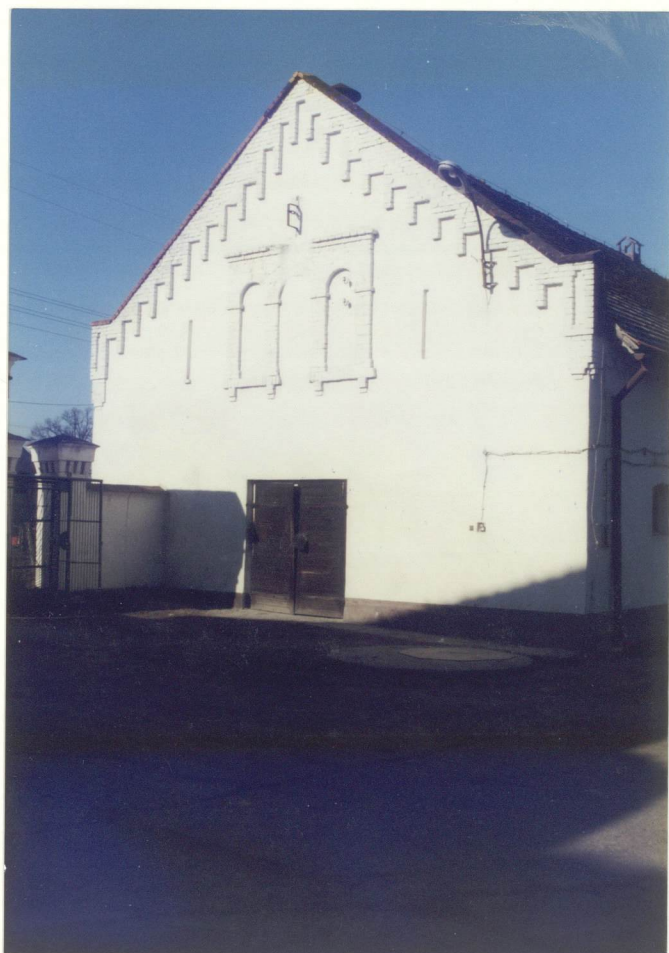
11

- 10.podwórze folwarczne - widok ogólny z pld.-zach. na półn.-wschód
- 11.stajnia koni roboczych ob. chlewiki i magazyny "6" - el. południowa
- 12.widok z pld.-wsch. na elewację zachodnią podwórza folwarcznego

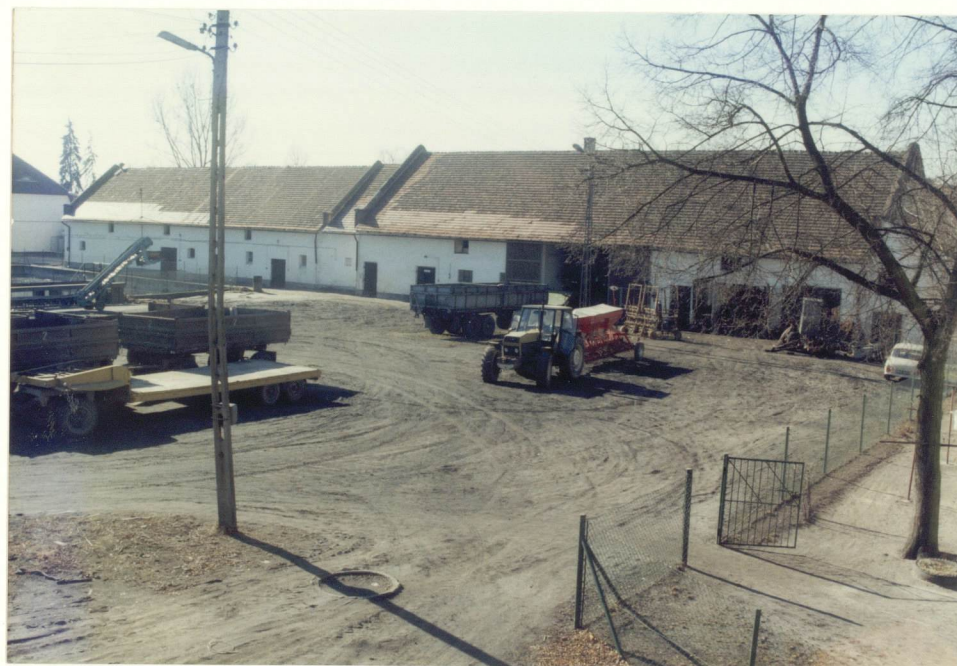
13

- 13.podwórze folwarczne - zachodnia pierzeja
- 14.sześćiorak ob. dom mieszkalny "8" - el. południowa i wschodnia
- 15.chlewiki "8a" - el. wschodnia i południowa

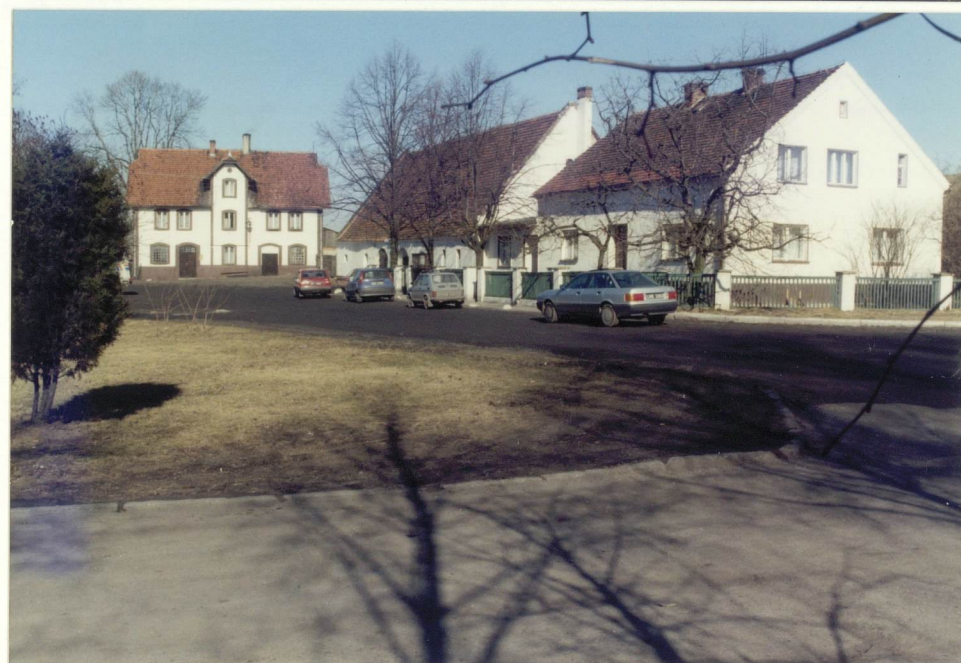
16

- 16.widok na ob. biuro "13" i wozownię ob. magazyny "11", w głębi kuźnia ze stolarnią i cz. mieszkalną "10" z
- 17.podwórze - widok ze wschodu na zachód w stronę bramy wjazdowej południa

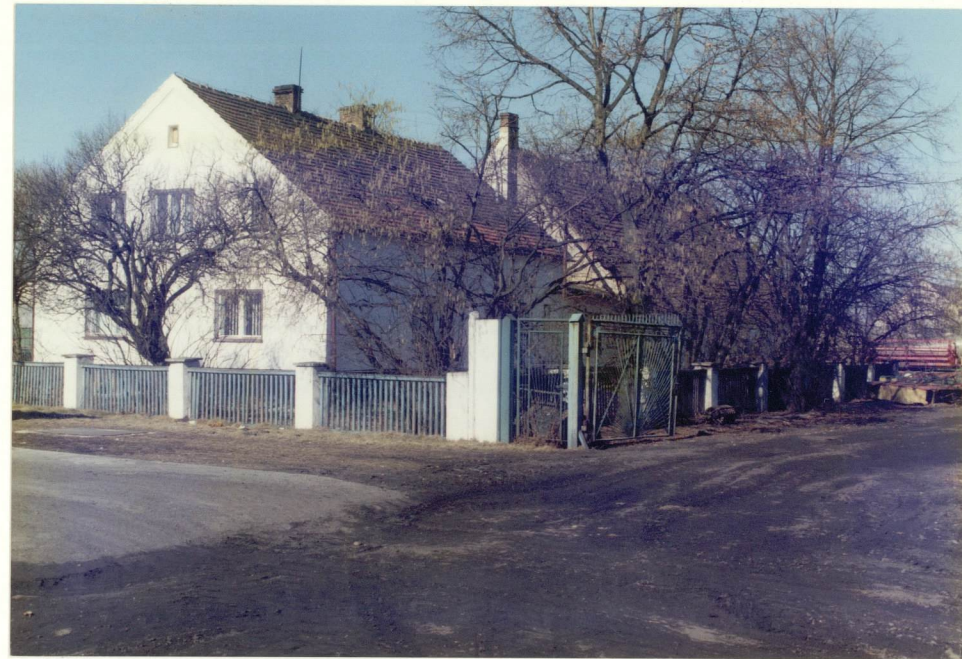
18

- 18.widok na biuro "13"- widok z pld.-wsch.
- 19.podwórze - widok ze wsc. na zachód od bud. inwentarskiego ob. chlewni "17"
- 20.budynek ogólnoinwentarski ob. chlewnia "17" - el. południowa

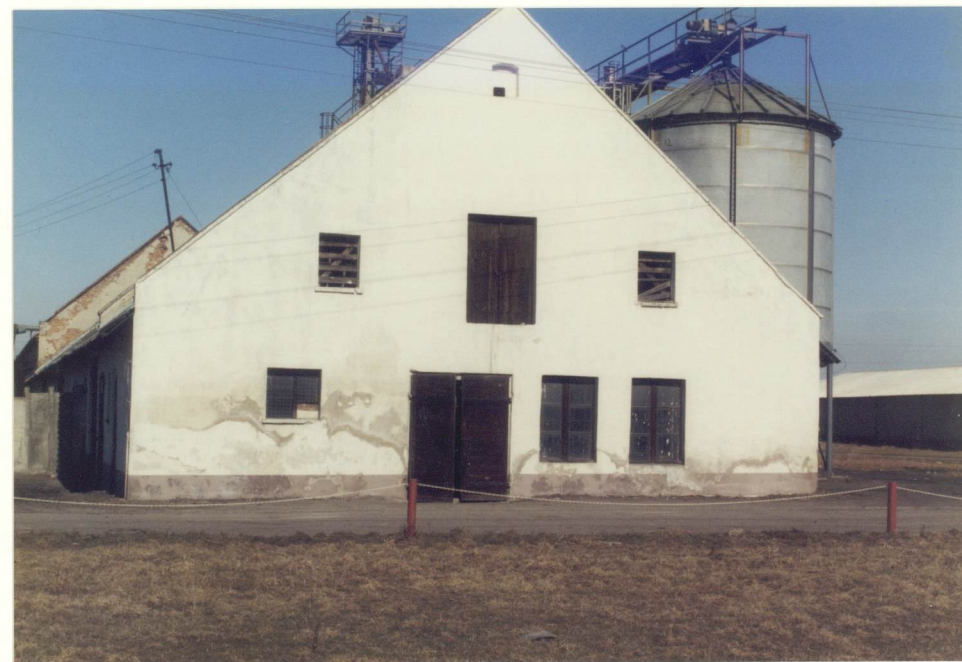
20

Od wschodu podwórze zamyka stodoła "16" zbudowana z cegły, ściany podzielone lizenami i blendami, częściowo otynkowanymi z ceglanymi gzymsami. Dach pokryty eternitem falistym. Od południa przylega budynek ogólnoinwentarski ob. chlewnia "17". Obiekt zbudowany z cegły, tynkowany, na planie prostokąta, nakryty dachem dwuspadowym pokrytym dachówką karpiówką. Szczyty obwiedzione ceglana rolką, o układzie schodkowym. W części zachodniej podwórza usytuowany zbiornik p.poż. ogrodzony płotem z siatki drucianej i obsadzony drzewami. Na wschód od podwórza znajdują się nowe budynki inwentarskie.

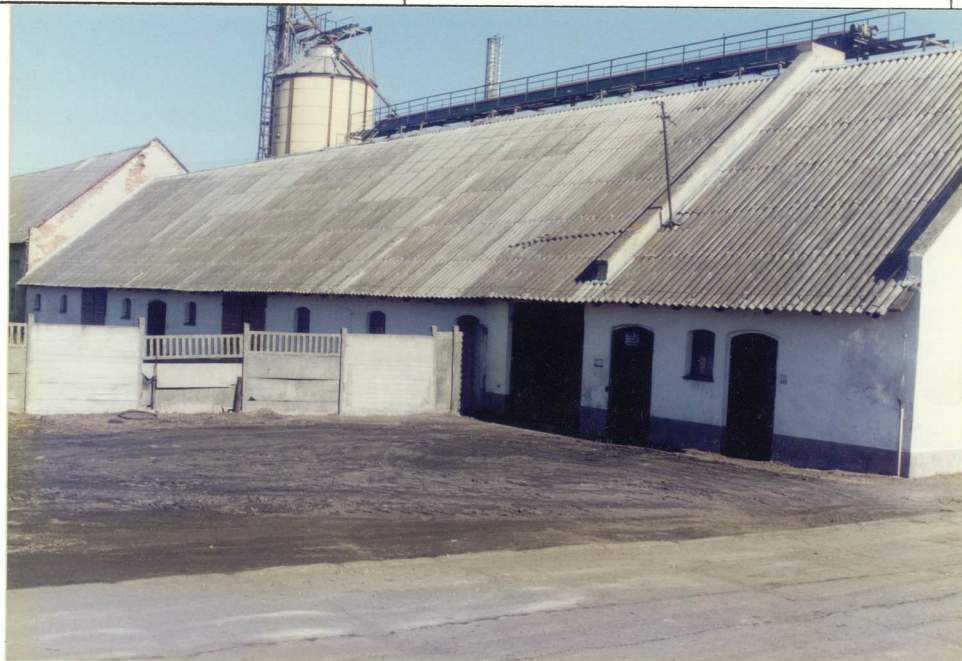
21

21. j. w. - el. zachodnia
- 22.stodoła "16" - el. zachodnia
- 23.stodoła ob. magazyn nawozów "15" - widok z południa
24. j. w. - el. północna
25. j. w. - el. zachodnia

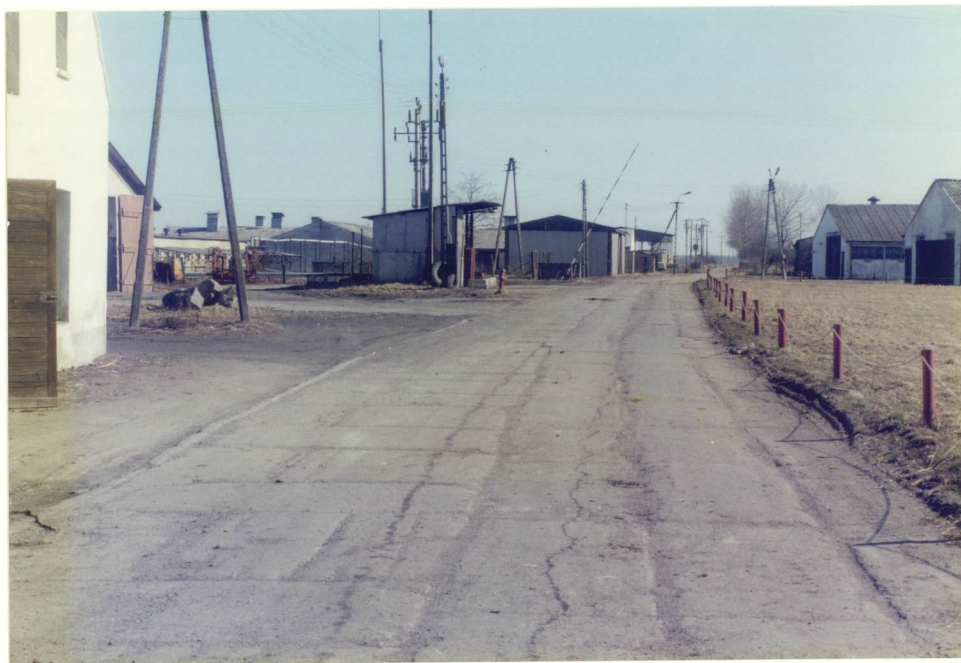
26

- 26.podwórze - widok z zach. na wsch. w stronę nowych obiektów inwentarskich
- 27.widok z południa na północ od domu mieszkalnego Nr 61 "21"
- 28.dom mieszkalny Nr 61 "21" - el. zachodnia i południowa

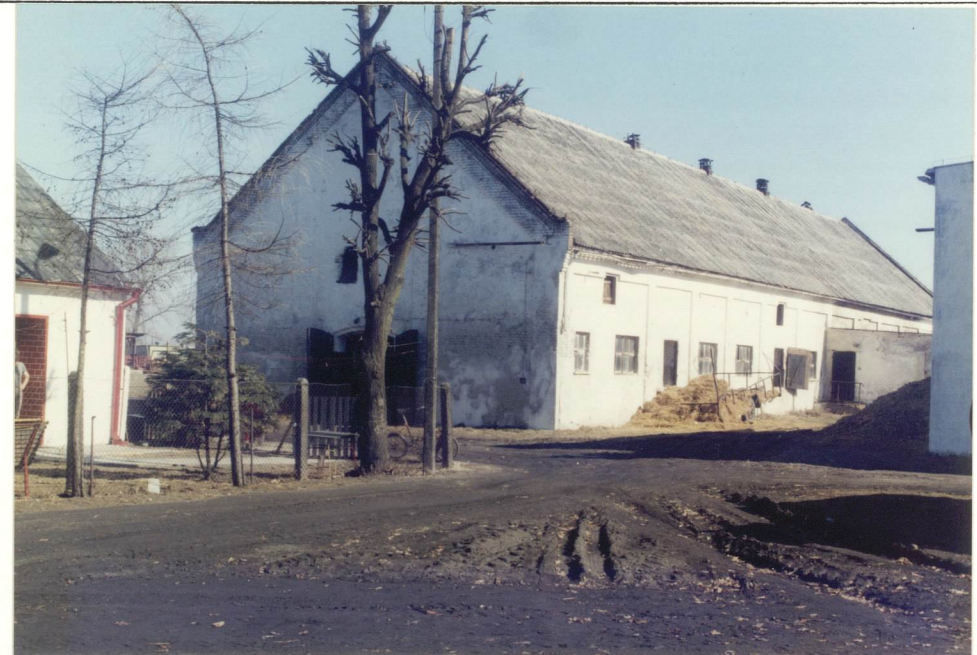
29

- 29.obora "22" - el. zachodnia i południowa
- 30.bud. gospodarczy ob. garaże "20" - widok z półn.-wschodu

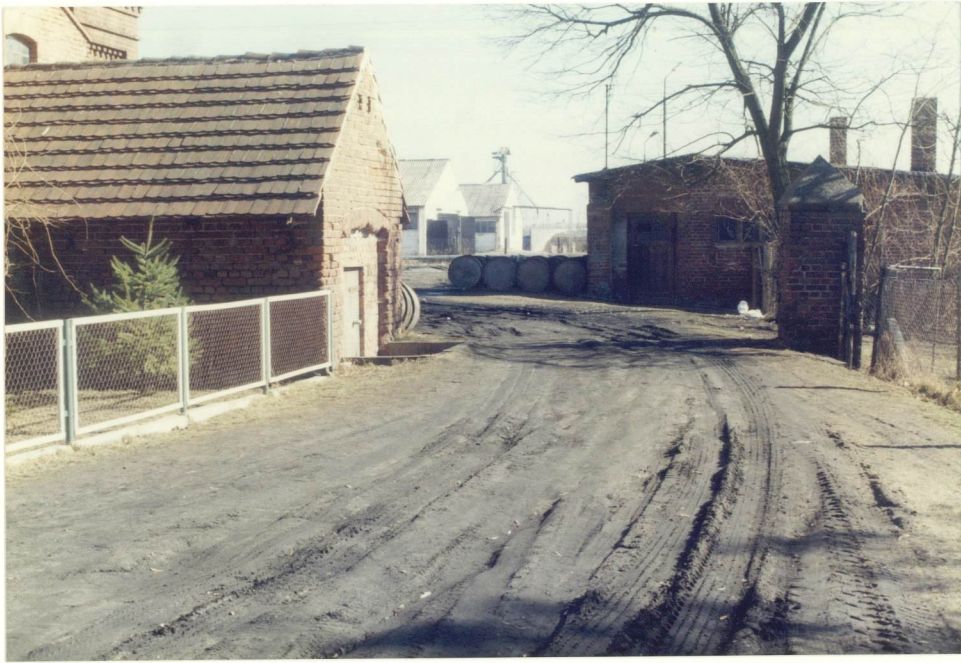
31

31.brama wyjazdowa za gorzelnią - widok z zach. na wschód

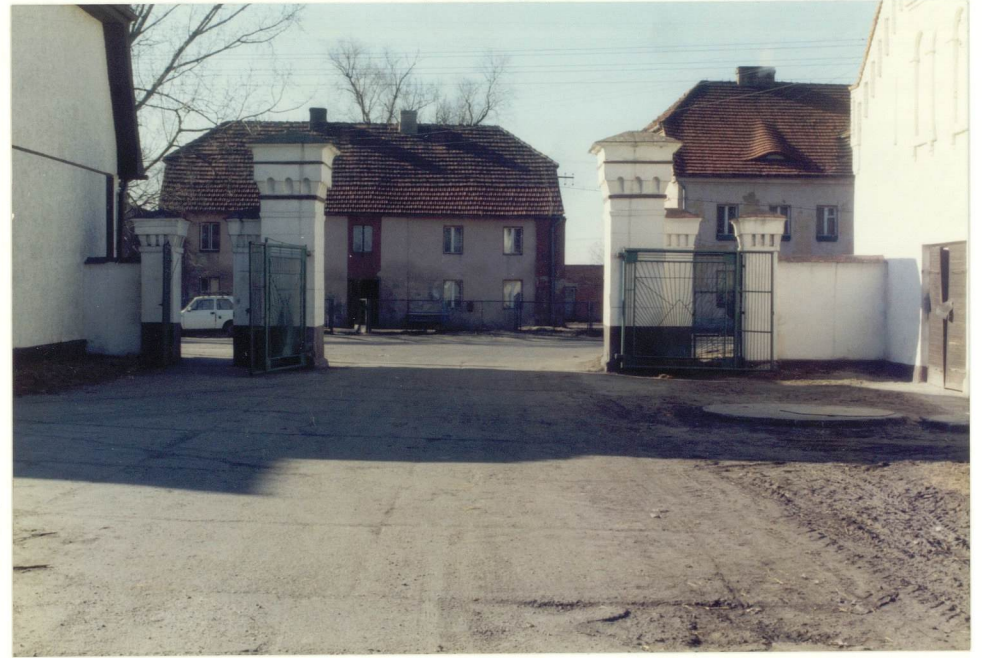
32

32.widok z podwórza prze główną bramę wjazdową na domy mieszkalne rob. folwarcznych

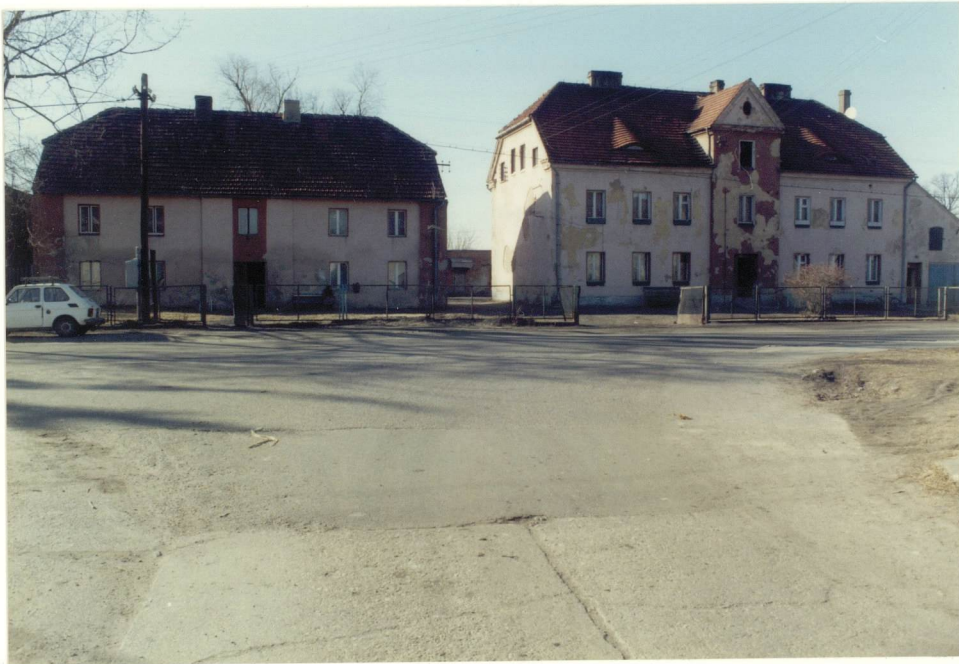
33

Dach dwuspadowy, naczółkowy pokryty dachówką karpiówką, naroża objęte lizenami. Obiekt Nr 54 "5" zbudowany z cegły, otynkowany na planie prostokąta, również z płytkim ryzalitem od frontu, wyższym o kondygnację i zwieńczony trójkątnym przyczółkiem. Dach dwuspadowy naczółkowy pokryty karpiówką.

33.czworak ob. dom mieszkalny Nr 54a "4" i d. mieszk. Nr 54 "5" - el. wschodnia

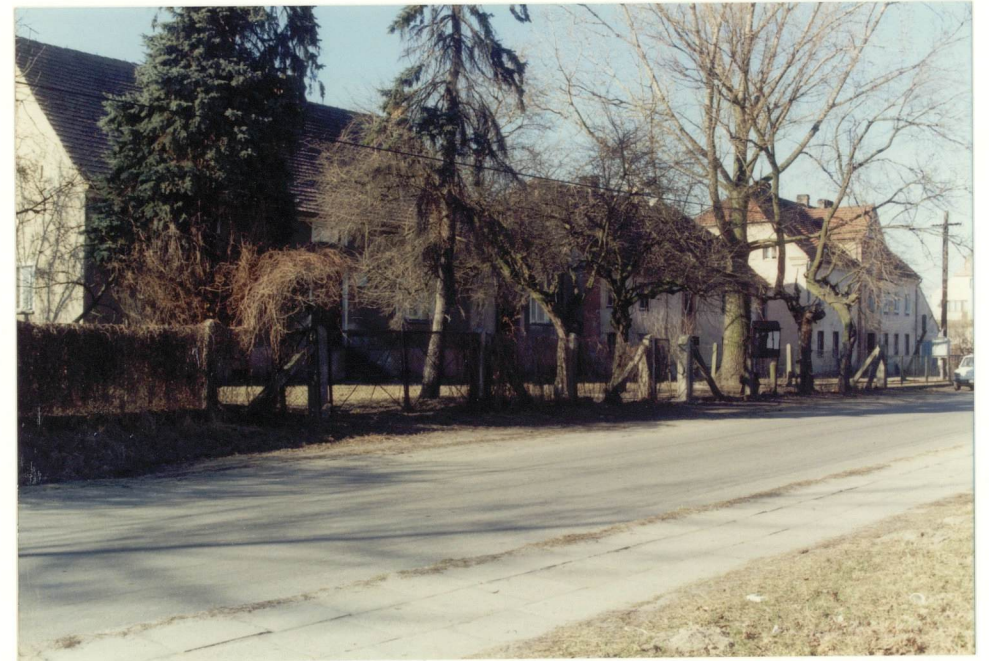
34

34.widok z południa na północ na domy mieszkalne robotników folwarcznych.

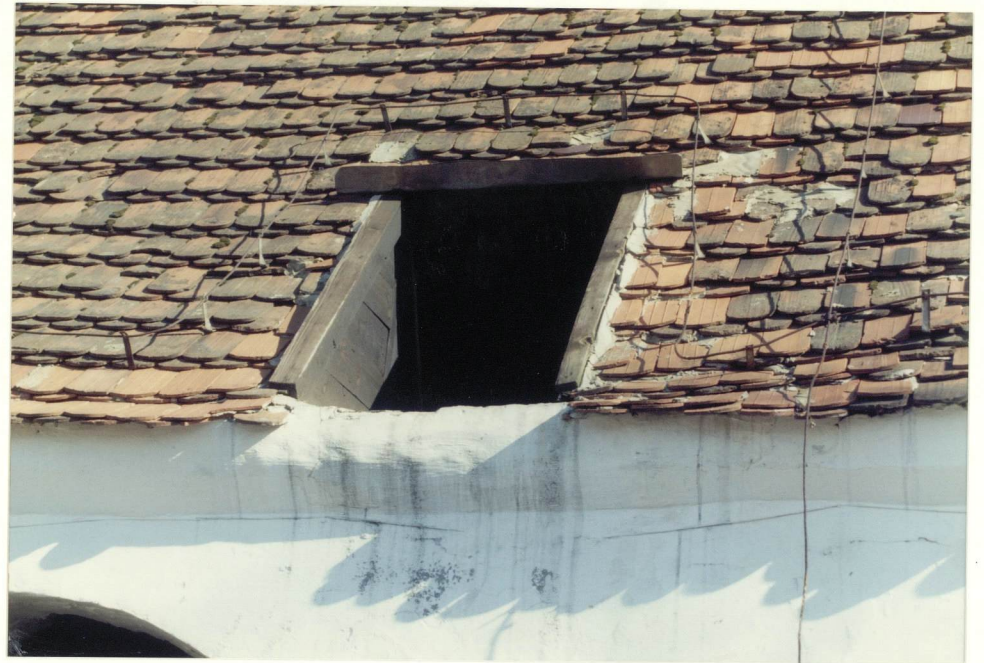
62

- Stan zachowania - popękane ściany, ubytki cegieł, zwłaszcza we wnętrzu, niezbyt dobry stan więźby oraz dachu i dachówki, obiekt w znacznej mierze niewykorzystany i zaniedbany.

62. j. w. - fragment dachu

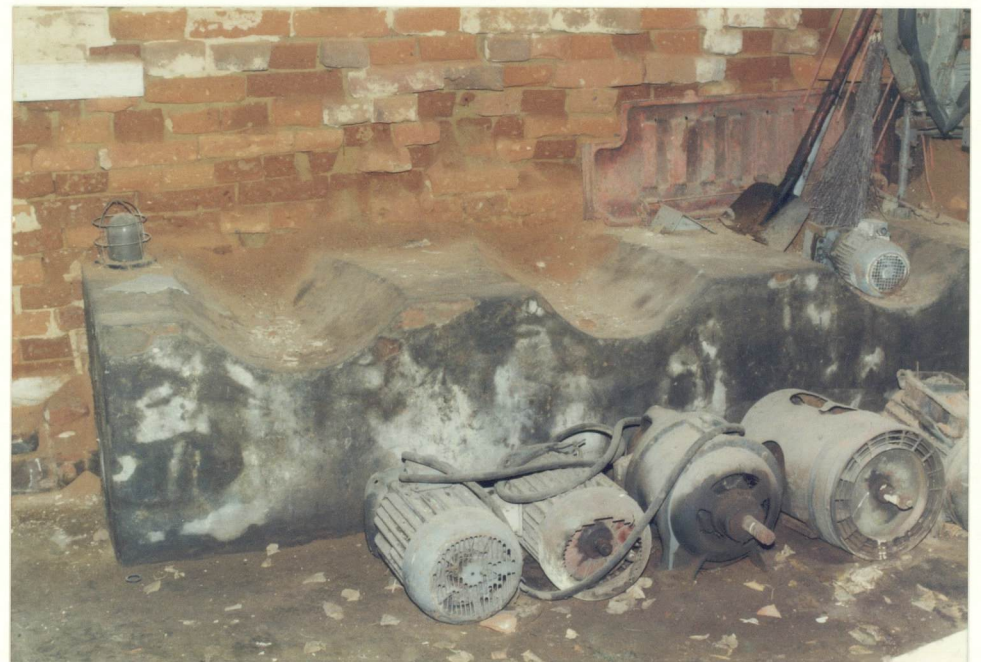
63

63.wnętrze - betonowy postument
