**KOŚCIÓŁ FILIALNY P.W. ŚWIĘTEJ KATARZYNY**

**ok. roku 1300, wieża  
przebud. około 1503**

**Bąków**

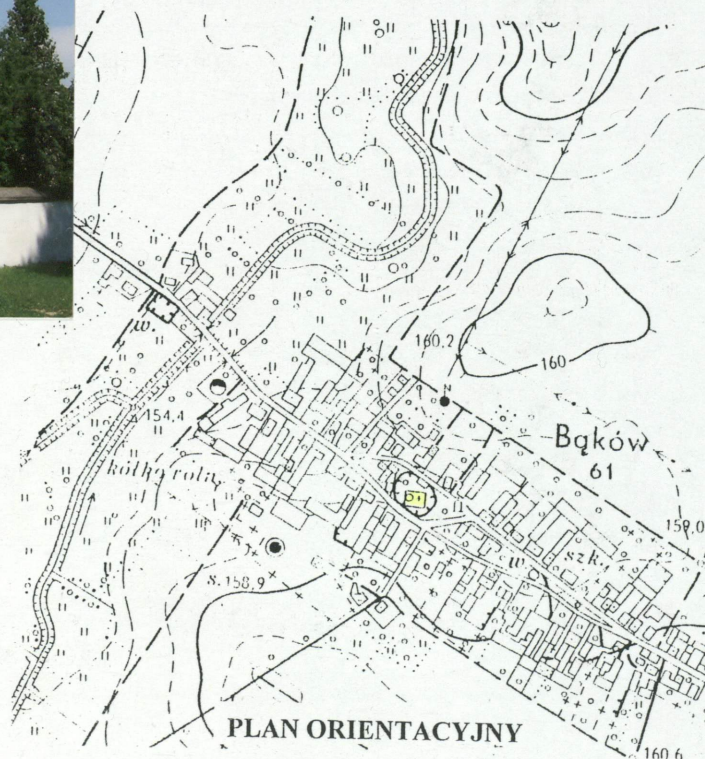
Kościół fil. w Bąkowie 1 : 500

**RZUT** : nawa krótka, prostokątna wydłużona w kierunku północ-południe. Jednoprzestrzenna, nakryta płaskim stropem z boczną, prostokątną kruchtą od południa i składzikiem od północy. Usytuowana prostopadle do prezbiterium, od którego nieznacznie tylko szersza. Od zachodu dostawiona do nawy wieża kwadratowa, z aneksami po bokach, otwarta na nawę dużą arkadą. W przyziemiu wieży wejście do kościoła. Wieża zlokalizowana na osi północnej części prezbiterium. Prezbiterium dwudzielne, trójpłaszczyznowe, rozdzielone rzędem arkad filarowych. Część południowa zakończona dwiema ścianami wieloboku, północna zamknięta ścianą lekko wybrzuszoną. Przesła prezbiterium nakryte sklepieniami krzyżowo-żebrowymi. Podobnie dwa przesła zakrystii dostawionej do prezbiterium od północy.
