KOŚCIÓŁ PARAFIALNY p.w. Wniebowzięcia NMP

pocz. XVI w.

BĄKÓW

11. Zdjęcia, rzut, przekrój, sytuacja, orientacja

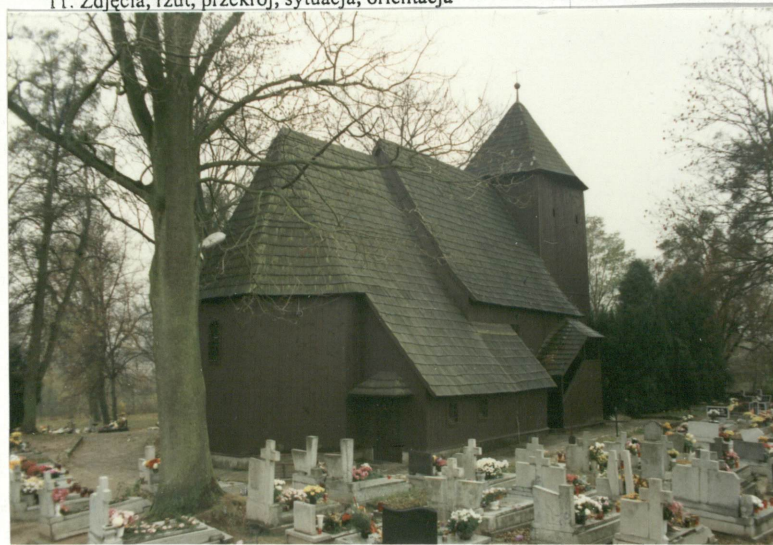
Stan zachowania budynku jako całości oraz jego poszczególnych elementów dobry.

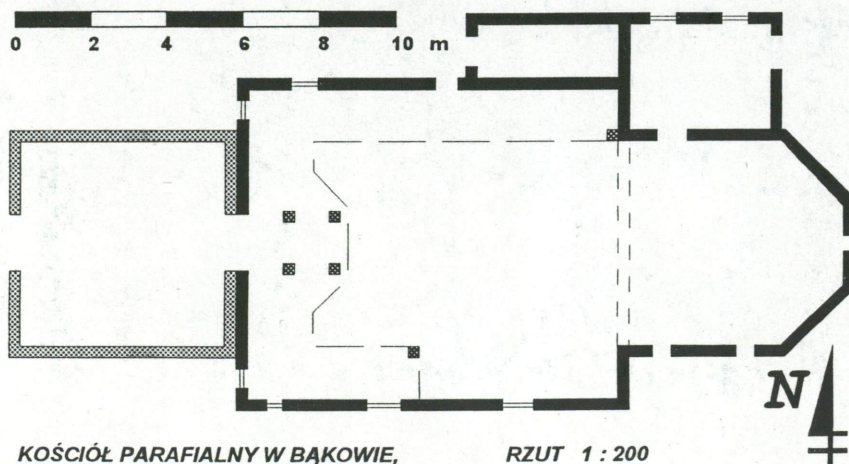
RZUT 1 : 200

KOŚCIÓŁ PARAFIALNY W BĄKOWIE,

RZUT: Założony na planie prostokąta, od wschodu trójbocznie zamknięte prezbiterium z przylegającą doń od północy niewielką, prostokątną zakrystią, w przedłużeniu której składzik; od zachodu kwadratowa u podstawy wieża z wejściem głównym. Do nawy od północy przylegają zewnętrzne, zadaszone schody prowadzące na emporę.

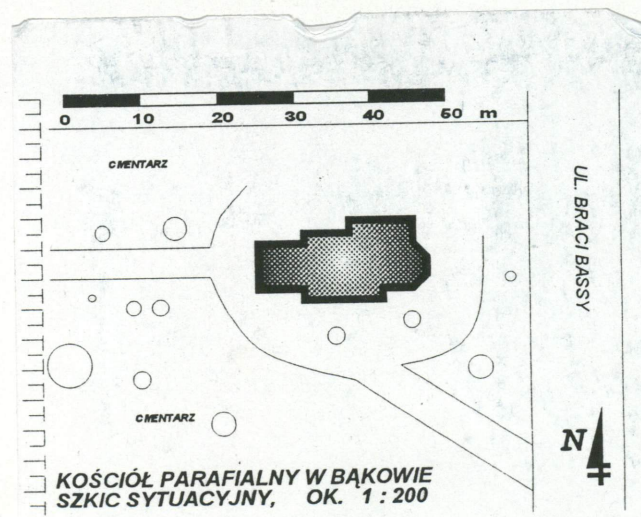
KOŚCIÓŁ PARAFIALNY W BĄKOWIE
SZKIC SYTUACYJNY, OK. 1 : 200

SYTUACJA: usytuowany w pñ. części wsi, na niewielkim wzniesieniu po zachodniej stronie ulicy Braci Bassy (zarazem drogi prowadzącej do wsi Jamy); wokół kościoła cmentarz. Orientowany. Ok. 200 m na pñ. od dworu (obecnie siedziba Zakładu Doświadczalnego Hodowli i Aklimatyzacji Roślin w Bąkowie), ok. 1500 m na pñ. od stacji kolejowej Bąków, ok. 100 m na wsch. od kaplicy ewangelickiej. Na pñ. zagroda wiejska, na wsch. ulica Braci Bassy za którą plebania z 1845 r., na pñd. nieużytek, na zach. płytki parów.
