# OŚRODEK DOKUMENTACJI ZABYTKÓW W WARSZAWIE

KARTA EWIDENCYJNA ZABYTKÓW  
ARCHITEKTURY I BUDOWNICTWA

PAŁAC /1/

BĄKOWICE

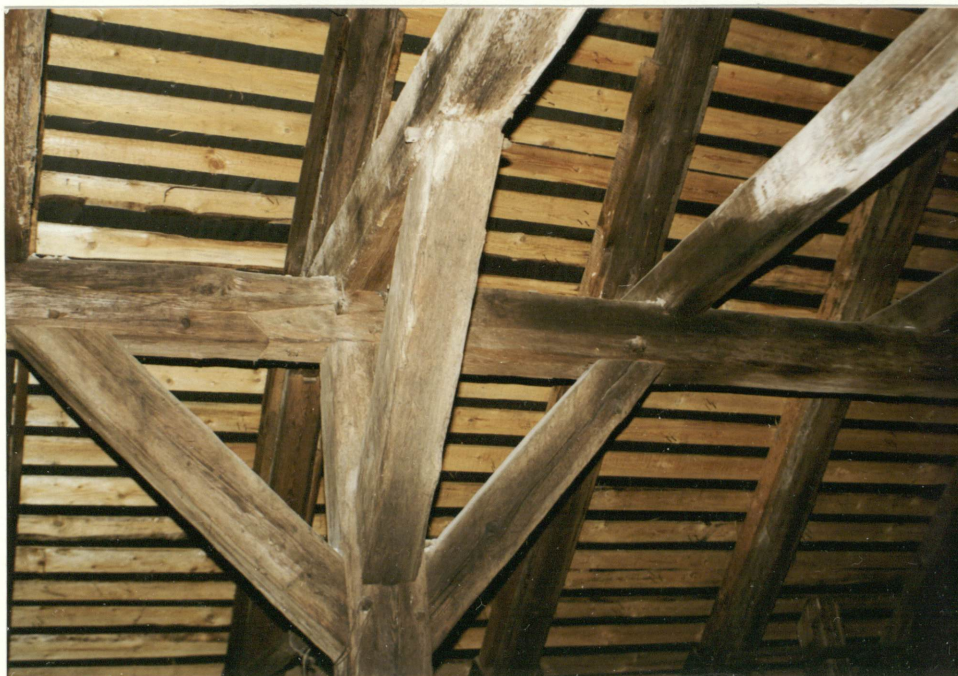
3 Fragment konstrukcji więzara pełnego więźby dachowej - konstrukcja stolcowa.

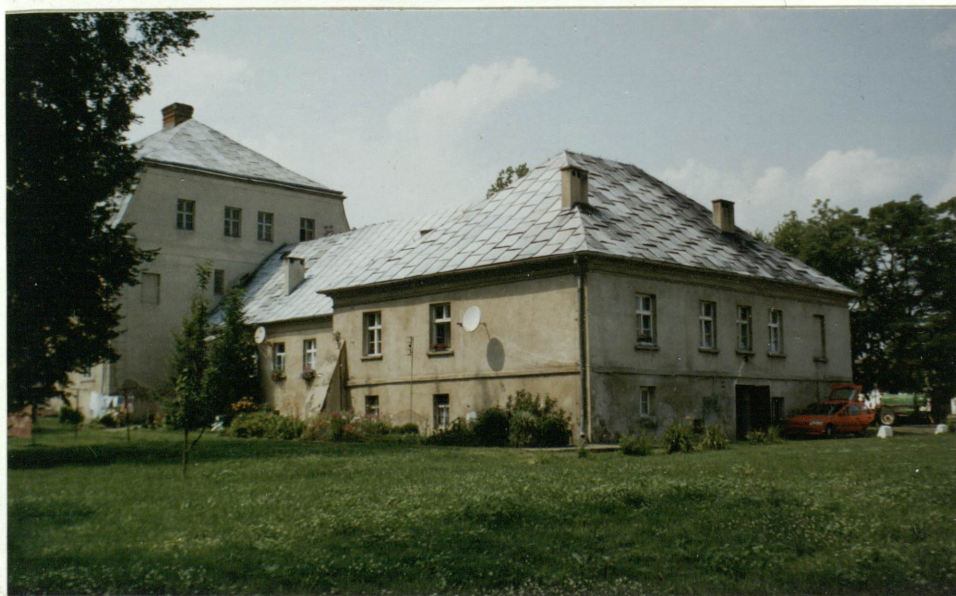
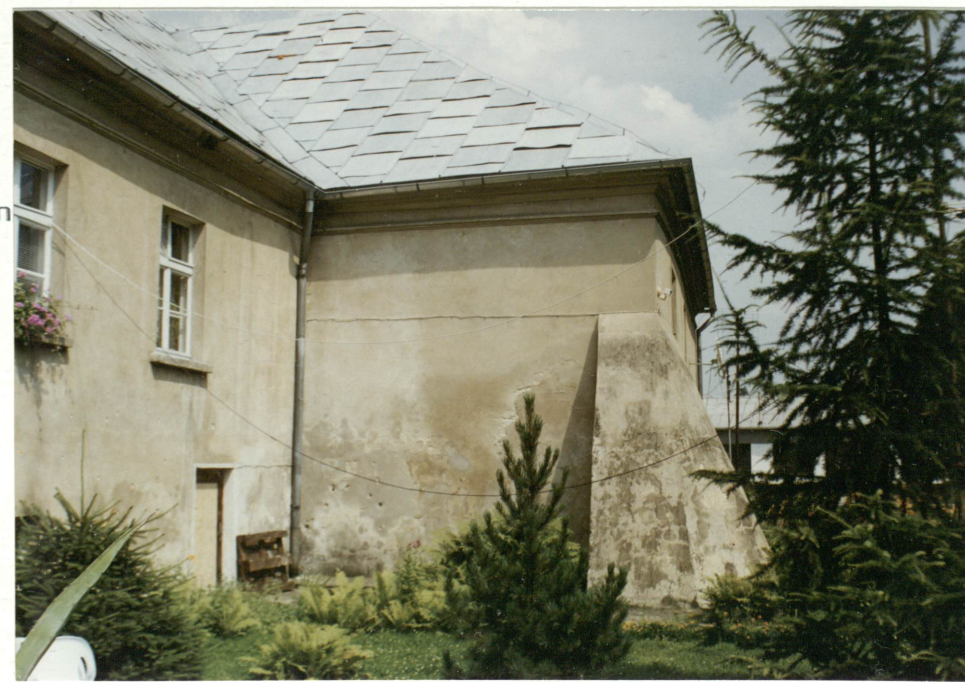
4 Widok ogólny bryły oficyny od strony południowo-wschodniej; budynek składa się z dwóch skrzydeł zestawionych pod kątem prostym: skrzydła południowego i skrzydła wschodniego.

5 Fragment elewacji południowej → szkarpa przy południowo-zachodnim narożniku części wschodniej.

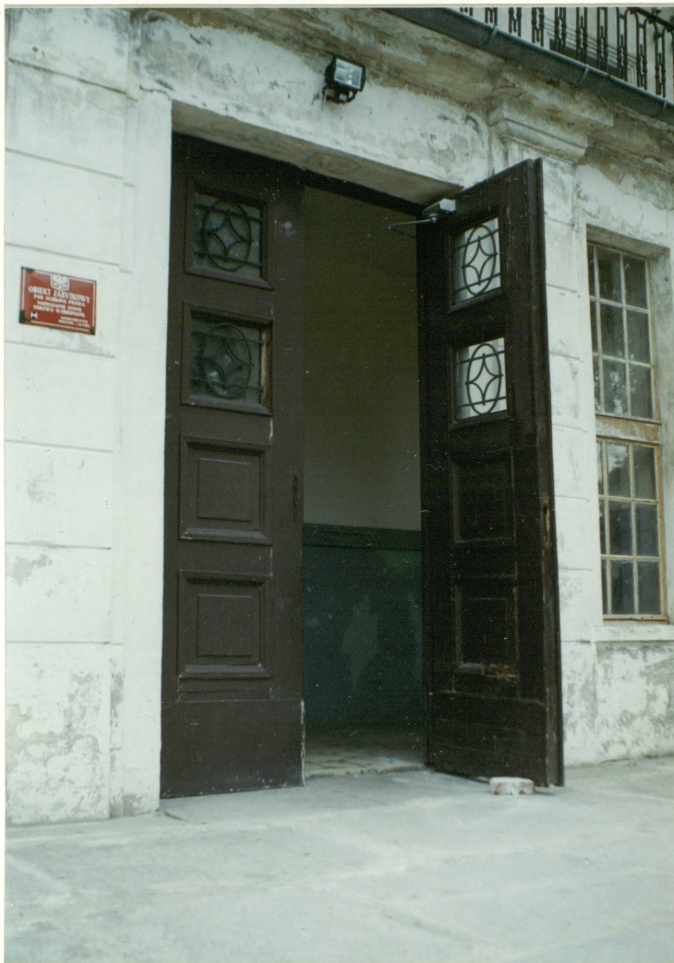
9 Główne drzwi wejściowe do  
pałacu - w elewacji północ-  
nej wiodące do werandy,  
nakrytej tarasem.

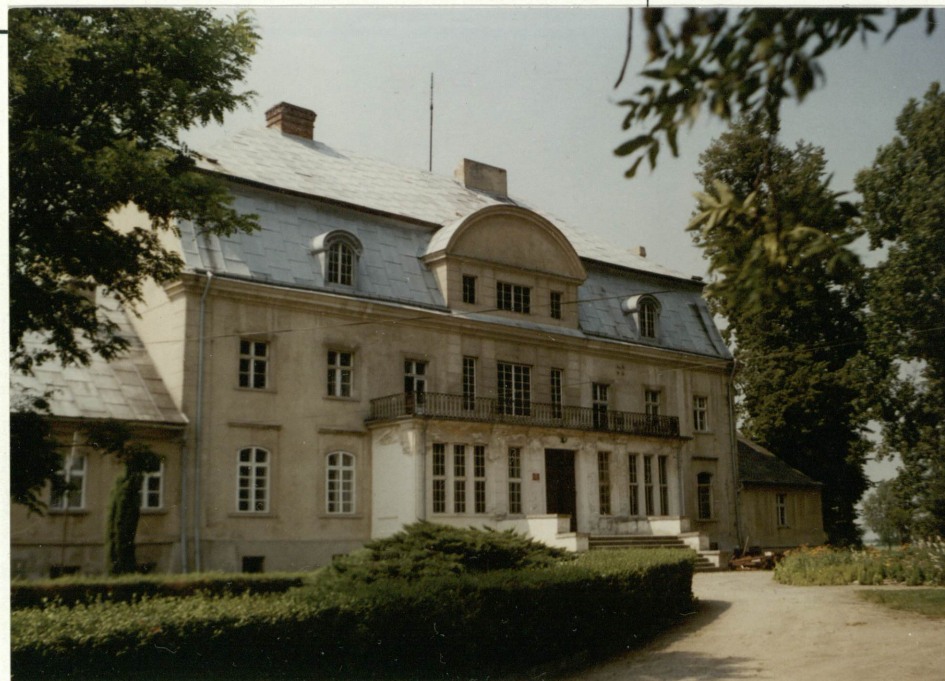
8 Widok ogólny północnej  
elewacji pałacu, od  
strony wjazdu na dzie-  
dziniec (od północnego  
wschodu).

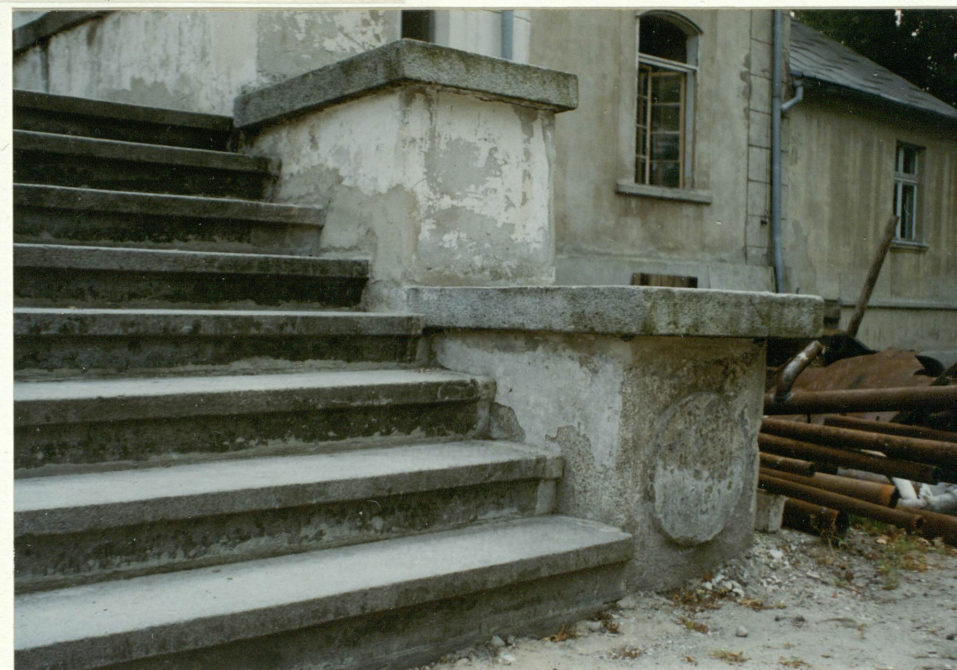
10 Fragment schodów zew-  
nętrznych głównych przed  
wejściem od północy:  
8 stopni granitowych, każdy  
z dwóch, trzech bloków, a  
z boku murowane wysokie,  
grube wangi - balustrady  
przy schodach dwustopniowe  
nakryte grubymi płytami  
granitowymi.

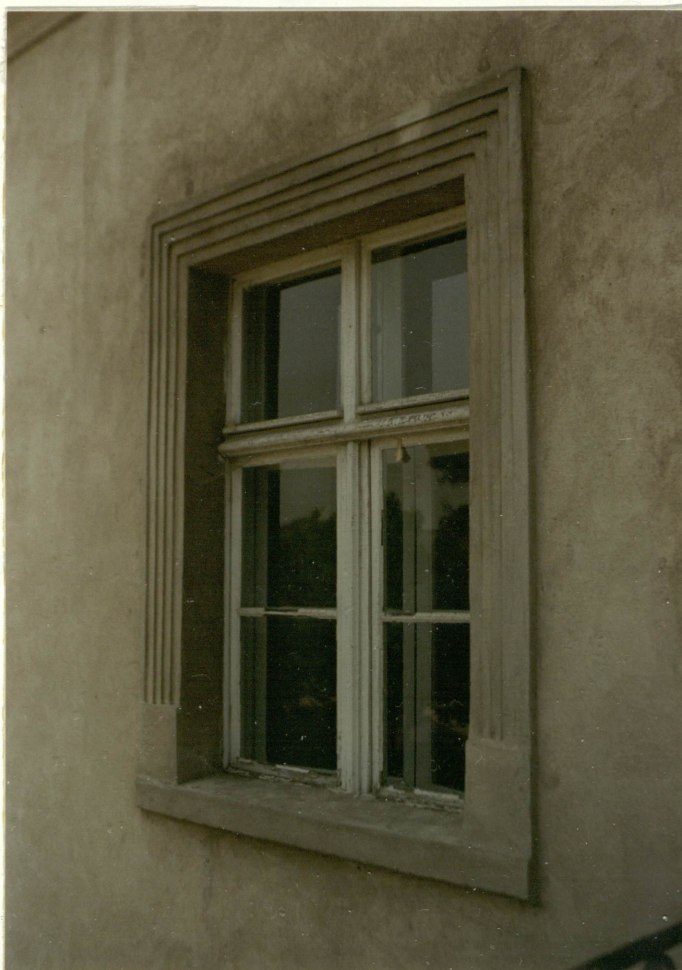
15 Typowy otwór okienny w kondygnacji piętra (druga oś od strony wschodniej w elewacji północnej) - otwór okienny w profilowanym linearnymi uskokami obramowaniu z cokołem i prostym parapetem - wypełniony drewnianym oknem osadzonym za węgarkiem w cieniu elewacji.

Zamknięte od góry odcinkowo okna parteru w korpusie głównym są dwupoziomowe, ze ślemieniem umieszczonym wysoko na 4/5 wysokości otworu; okna - dwudzielne, czterokwaterowe, czteroskrzydłowe, o skrzydłach rozwieranych, zawieszonych na zawiasach półfrancuskich (bo na hakach); skrzydła zamykane na oryginalne zawrotnice; dolne skrzydła - wysokie, zawieszone na trzech zawiasach, z przeszkleniem podzielonym trzema równomiernie rozmieszczonymi pojedynczymi szczeblinami poziomymi na 4 jednakowej wielkości szyby, każda o wykroju prostokąta leżącego; przy oknach tych od strony wewnątrz zachowane są drewniane okiennice - zawsze prostokątne (pomimo że w odcinkowo sklepionych otworach osadzone są tego samego kształtu okna - fot.42,51,54) - okiennice są trójskrzydłowe, o skrzydłach skrajnych szerokich, ramowo-płycinowych, i z skrzydłem środkowym wąskim deskowym, zawieszonym na prawym skrzydle. W części pomieszczeń okiennice chowają się w ozdobne ościeżyny ramowo-płycinowe (fot.30).

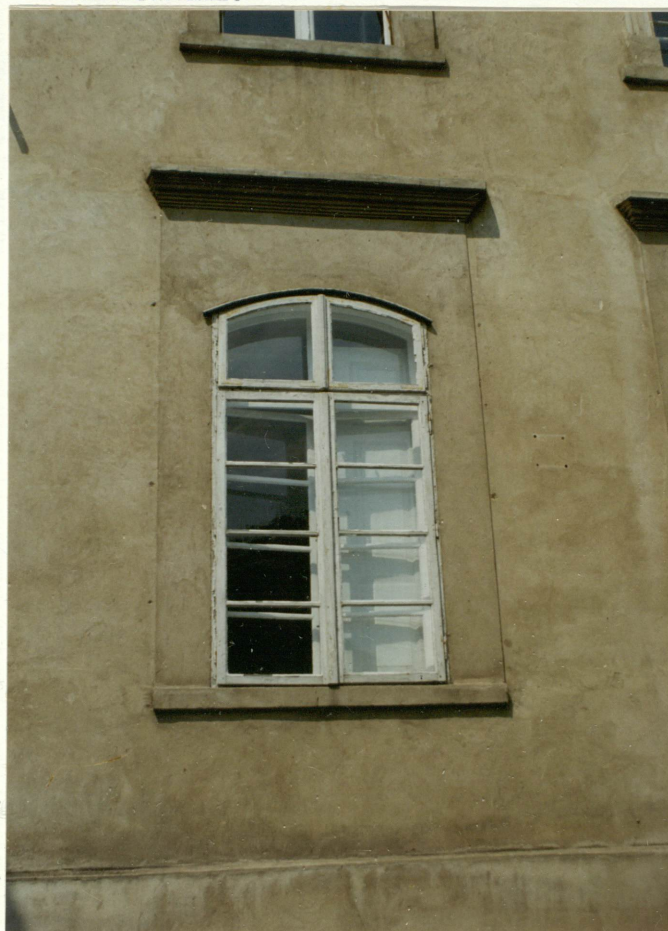
16 Typowy otwór okienny parteru (elewacja południowa) - zasklepiony od góry łukiem odcinkowym, ujęty w szerokie, płaskie obramowanie wysokie, zwieńczony poziomym fragmentem profilowanego gzymsu nadokiennego. Otwór okienny wypełniony drewnianym oknem krosnowym, podwójnym, z murowanymi, otynkowanymi węgarkami; okno z ślemieniem czterokwaterowe, dwupoziomowe, dwudzielne, czteroskrzydłowe, o skrzydłach rozwieranych, zawieszonych na zawiasach francuskich z toczonymi końcówkami.

Otwory okienne - o różnej wielkości i o różnych wykrojach, wszystkie wypełnione oknami drewnianymi, z wyjątkiem małych okien połaciowych metalowych, w górnych połaciach dachowych. W większości otwory okienne o wykrojach prostokątnych, do zasadniczych pomieszczeń mieszkalnych - o wykroju prostokątów stojących, do pomieszczeń piwnicznych - o wykroju prostokątów leżących. Na parterze w korpusie głównym otwory zasklepięte od góry łukami odcinkowymi. Do dolnych kondygnacji poddasza w kaferkach otwory zamknięte od góry łukami odcinkowymi, ale o bardzo wysokiej strzałce. W południowym tympanonie - jeden otwór o wykroju owalu stojącego. W bocznych fragmentach szczytu zachodniego skrzydła bocznego - dwa otwory o formach ćwierćkolistych. Wszystkie otwory okienne od strony wewnątrz umieszczone są w nieco większych wnękach wewnętrznych, których nadproża są proste, poziome (fot.29,57,69,75,76,90,92,93) lub zasklepięte łukami odcinkowymi (fot.30,42,51,54,61,80,83,84). W odcinkowo sklepionych otworach okiennych na parterze w korpusie głównym osadzone są okna z tzw. szkleniem w licu elewacji (fot.16) - są to okna: podwójne, krosnowe, oddzielone od siebie murowanym, otynkowanym węgarem; we wszystkich pozostałych otworach okiennych okna osadzone są "za węgarkiem" czyli z szkleniem w cieniu elewacji.

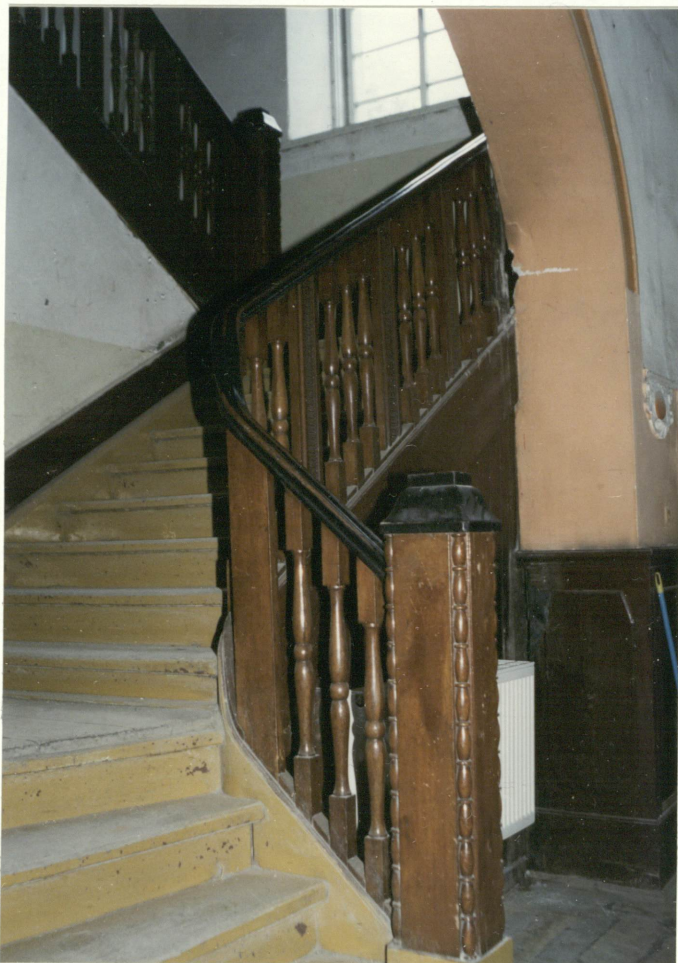
23 Wnętrze holu /2/ na osi traktu szeroka arkada w ścianie zachodniej otwiera przestrzeń holu /2/ do klatki schodowej /3/; schody drewniane, schody od parteru do piętra trójbiegowe, w dolnej części łamane, wyżej powrotne.

Schody wewnętrzne - \*5\* Schody główne reprezentacyjne z parteru na piętro - umieszczone w klatce schodowej /3/, szeroką wysoką arkadą otwartej do holu /2/ (fot.23,25,50) - trójbiegowe (niby dwubiegowe, powrotne, z tym, że dolny bieg jest dodatkowo łamany), drewniane, policzkowe; stopnie i pełne podstopnice wpuszczane w dwie belki policzkowe; balustrada schodów - drewniana, ażurowa, z cienkich, toczonych tralek dwulalkowych w części środkowej, a w częściach dolnej i górnej - o przekrojach kwadratowych; tralki te ustawione są w rytmie po 3 sztuki pomiędzy prostopadłościennymi słupkami pośrednimi, na które to tralki i słupki nałożona jest ciągła profilowana poręcz drewniana, dołem wnikać w wyższy, gruby, prostopadłościenny słupek początkowy o krawędziach zdobionych stylizowanym krajnikiem (fot.23); podobny słupek kończy tę balustradę na I piętrze (fot.59) i wyżej w tym samym pionie - schody dwubiegowe, powrotne do dolnej kondygnacji poddasza, z tym, że: dolny bieg - u dołu, a górny bieg u dołu i u góry - z stopniami zabiegowymi, i o innej balustradzie - z prostych, pionowych szczeblin (fot.60,61), jedynie fragment balustrady (w kondygnacji tego II piętra) z parami pionowych szczeblin połączonych w połowie wysokości rodzajem drewnianego pierścienia (fot.62). \*6\* Schody z dolnej kondygnacji poddasza (II piętro) wyżej na strych - jednobiegowe, powrotne, tj. z zakrętem dolnym i górnym, drewniane, drabiniaste. \*7\* Schody w bocznej klatce schodowej, w przybudówce - pomiędzy korpusem głównym, a skrzydłem zachodnim (fot.14) - od parteru do piętra i wyżej do użytkowego poddasza - w każdej kondygnacji dwubiegowe, o biegach rozdzielonych długim spocznikiem, a każdy bieg - kręty powrotny, tj. z stopniami zabiegowymi, drewniane, policzkowe (fot.83).

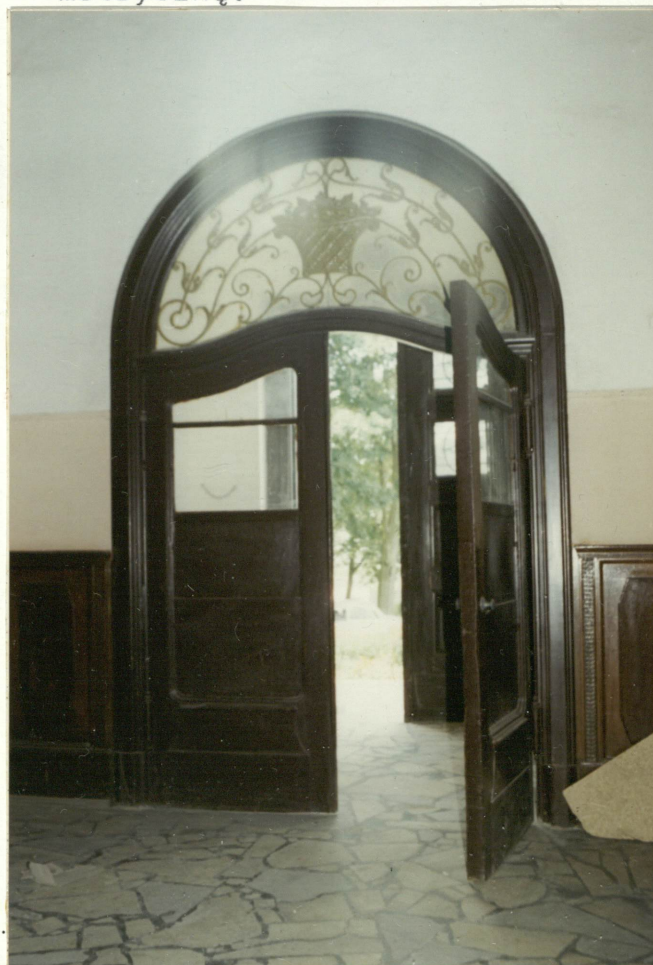
22 Wnętrze holu /2/ na osi traktu - drzwi główne wejściowe z przedsionka /1/ do holu /2/, z śłemeniem w kształcie łuku wklęsło-wypukłego, dwuskrzydłowe, wahadłowe, z półkolistym nadświetłem wypełnionym szkłem i kratą symetryczną.

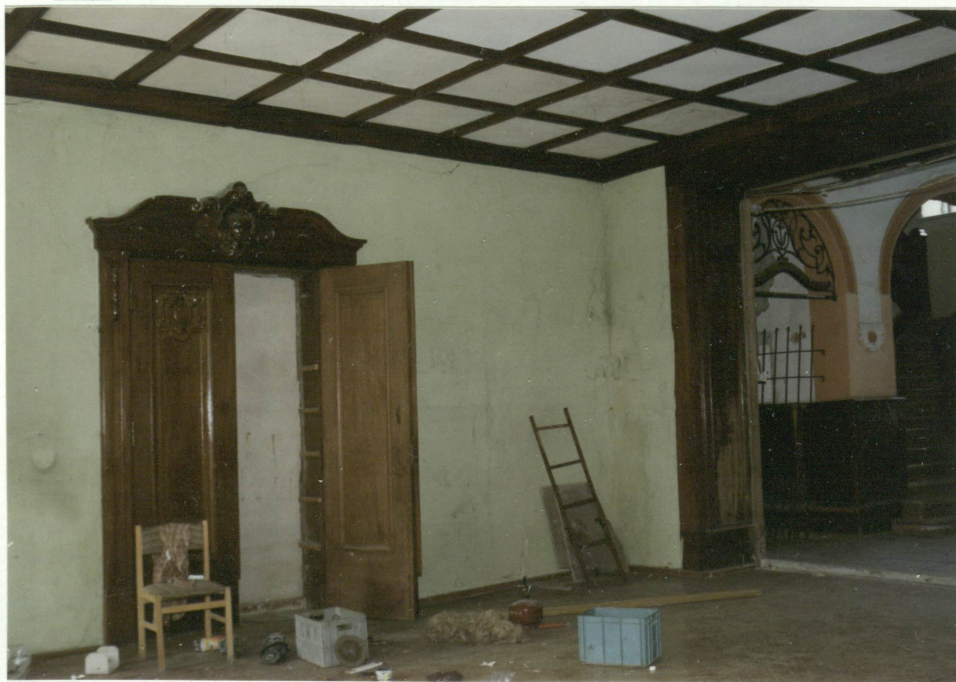
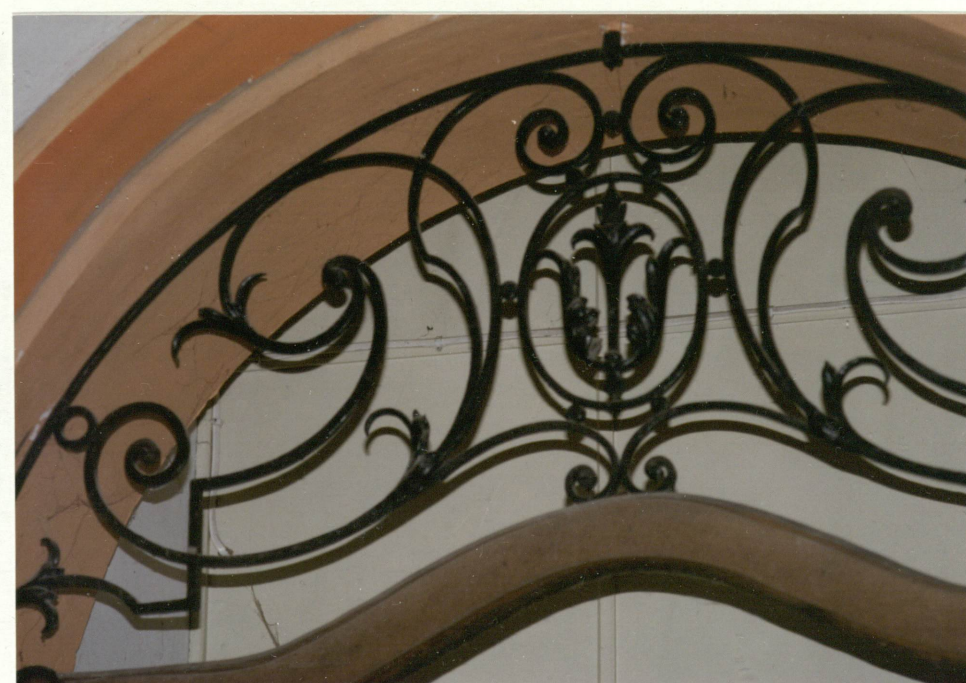
27 Hol /2/ - to wnętrze wysokie przez dwie kondygnacje wzdłuż ściany południowej w kondygnacji piętra przejście - korytarz środkowy wiedzie na antresoli; na osi balustrady - kartusz herbowy.

28 Wnętrze salonu /9/ na osi traktu południowego - szafa ścienna w ścianie wschodniej i widok do holu /2/.

Hol /2/ - wewnątrz wysokie przez dwie kondygnacje (fot.25,27), od południa szeroko otwarte do salonu /9/ (fot.25,28), nad tym prostokątnym otwarciem do salonu /9/ - galeria - antresola (fot.27,56) - przejście łączące dwa fragmenty korytarza środkowego na piętrze; wszystkie otwory drzwiowe z przyziemia holu /1/ w ścianach zachodniej (fot.25), wschodniej (fot.27) i północnej (fot.22,25) - zasklepione od góry łukami, z których 1 jest całkowicie otwarty do klatki schodowej, dwa pozostałe do korytarzy środkowych na parterze - z kutymi kratami w nadświetlach (fot.25,26,27), a otwór na osi północnej ściany - wypełniony drzwiami z kutą kratą w nadświetlu (fot.22). Wnętrze nakryte ozdobnym stropem belkowym (fot.27,57,56), doświetlone otworami okiennymi umieszczonymi wysoko w północnej ścianie wnętrza (fot.57,25); okna wypełnione witrażami (fot.57,58,11). Przy wschodniej ścianie wnętrza marmurowy kominek (fot.24). Balustrada antresoli z tralek toczonych z zynce-

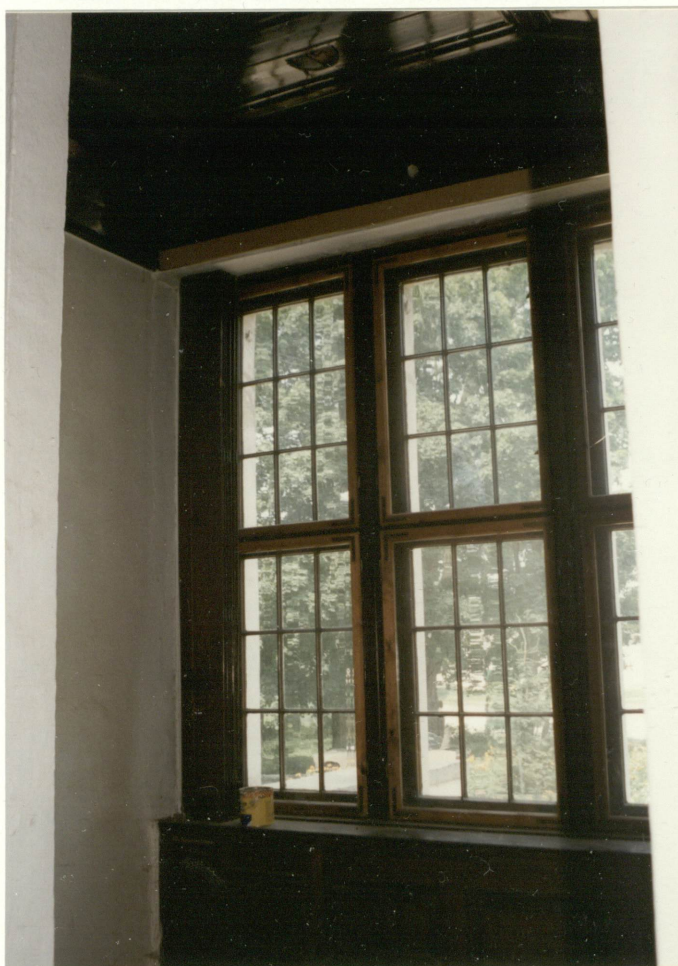
29 Fragment wnętrza /5/ w trakcie północnym – część wysunięta w werandę północną – okna z okiennicami i fragment boazerii.

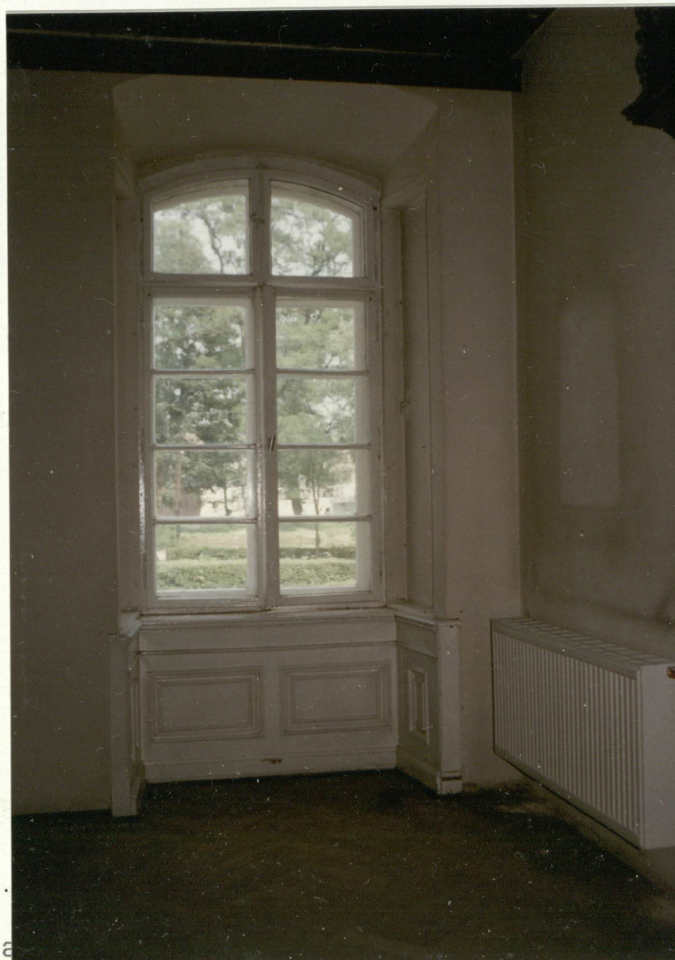
30 Wnętrze /5/ – widok na okno w ścianie północnej – osadzone w głębokiej wnęcie wysokiej schodzącej aż do poziomu podłogi, o zasklepionym na łuk odcinkowy nadprożu, o lekko rozglifionych węgarach; pod parapetem wnęki wyłożona boazerią drewnianą, ramowo-płycinową; wyżej w węgarach wnęki po okiennicach.

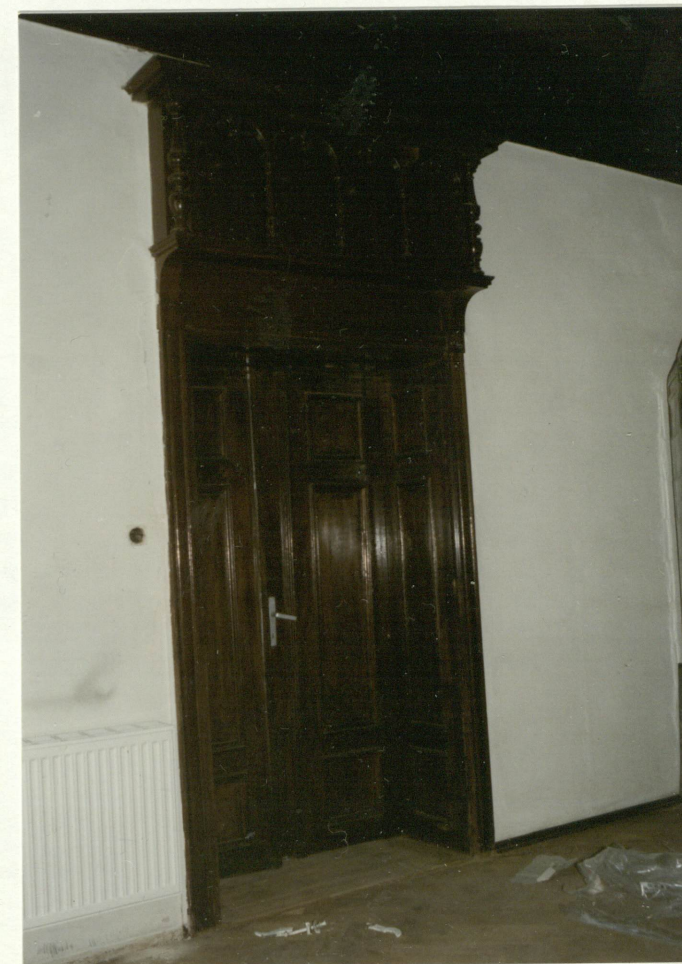
31 Wnętrze /5/ – drzwi do pomieszczenia /6/ – ze szpaletami, z profilowanymi opaskami, w wysoką architektoniczną supraportą w kształcie pełnego belkowania, z wysoką strefą fryzu, w której cztery arkadki; narożniki gzymsu supraporty podparte toczo-nymi tralkami.

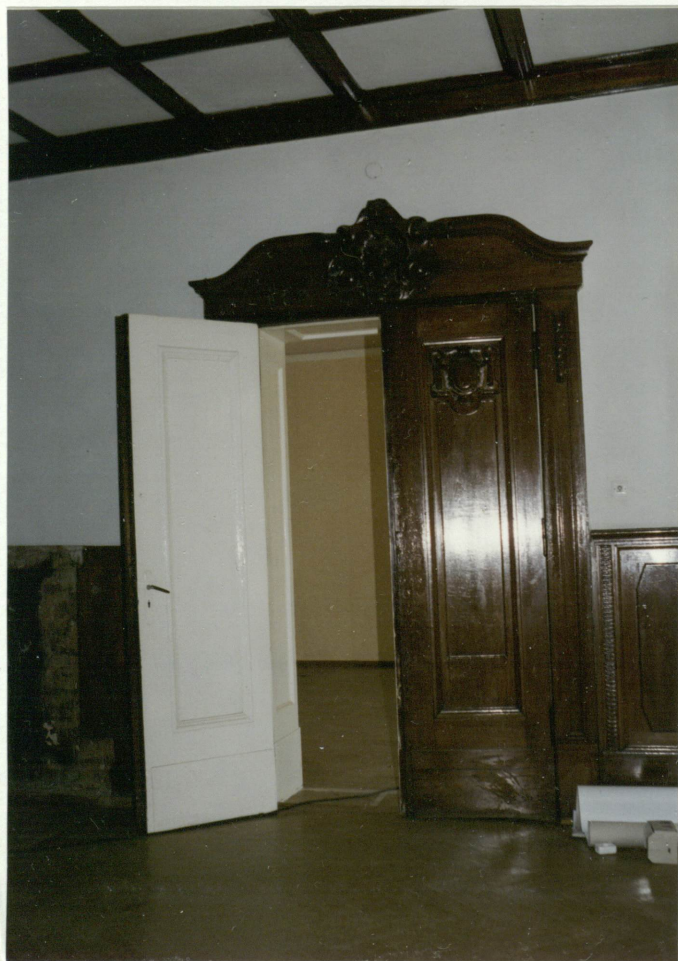
32 Drzwi w salonie /9/  
- drewniane, ze  
szpaletami, z opaska-  
mi profilowanymi, zdobio-  
nymi ramą prostokątną przy  
węgarach, u góry z supra-  
portą; drzwi w ścianie  
wschodniej do salonu /8/.

Salon /9/ na osi poprzecznej pałacu w trakcie południowym - wewnątrz nakryte sufitem (fot.28,34), zdekoracją ramową z listw drewnianych, od północy szerokim prostokątnym otworem drzwiowym połączony z holem /1/, z naprzeciwległej strony połączony jednym otworem drzwiowym z gankiem kolumnowym od ogrodu, na którym wychodzą również dwa skrajne otwory okienne. Na osi każdej z bocznych ścianach wewnątrz - drzwi drewniane snycerowane z płaskorzeźbionymi supraportami: drzwi w zachodniej ścianie zamienione na szafę ścienną (fot.28), a w wschodniej ścianie (fot.32,33,35) prowadzą do salonu /8/.

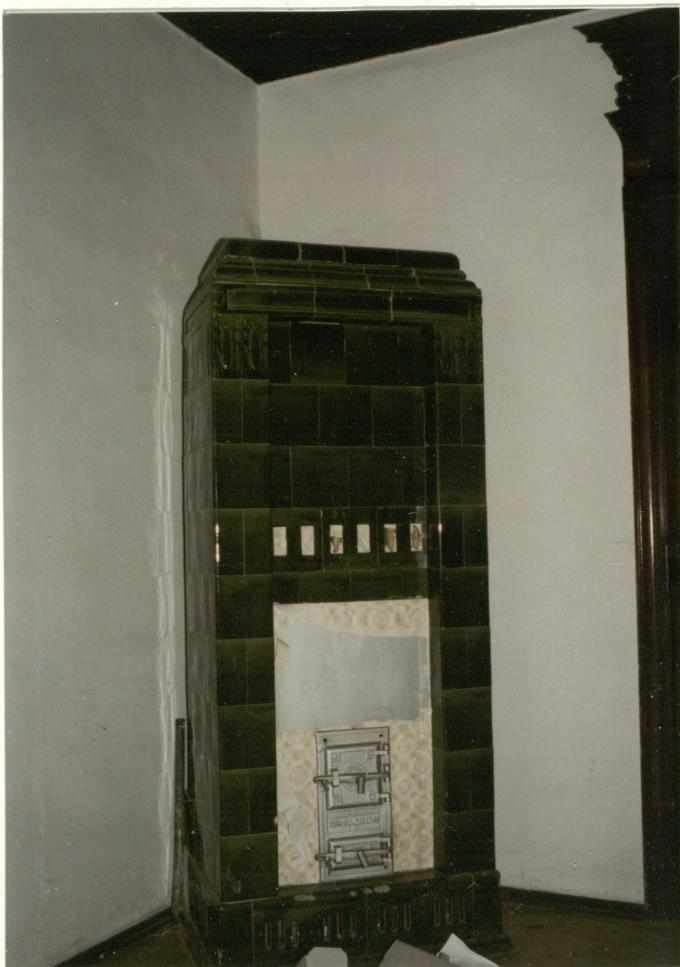
36 Wnętrze pomieszczenia /5/ na parterze - piec narożny z kafli w kolorze zieleni oliwkowej.

Salon /5/ - prawie kwadratowe wnętrze nakryte drewnianym ozdobnym stropem (fot.45), od północy z oknem (fot.30) i szerszym otwarciem do prostokątnego aneksu (fot.29) w dobudowanym ganku północnym. Dwoje drzwi z bardzo dekoracyjnymi drewnianymi snycerowanymi supraportami (fot.31,37) i dekoracyjnymi okuciami pozornych zawiasów pionowych (fot.38); a w jednym z narożników piec z zielonych kafli (fot.36).

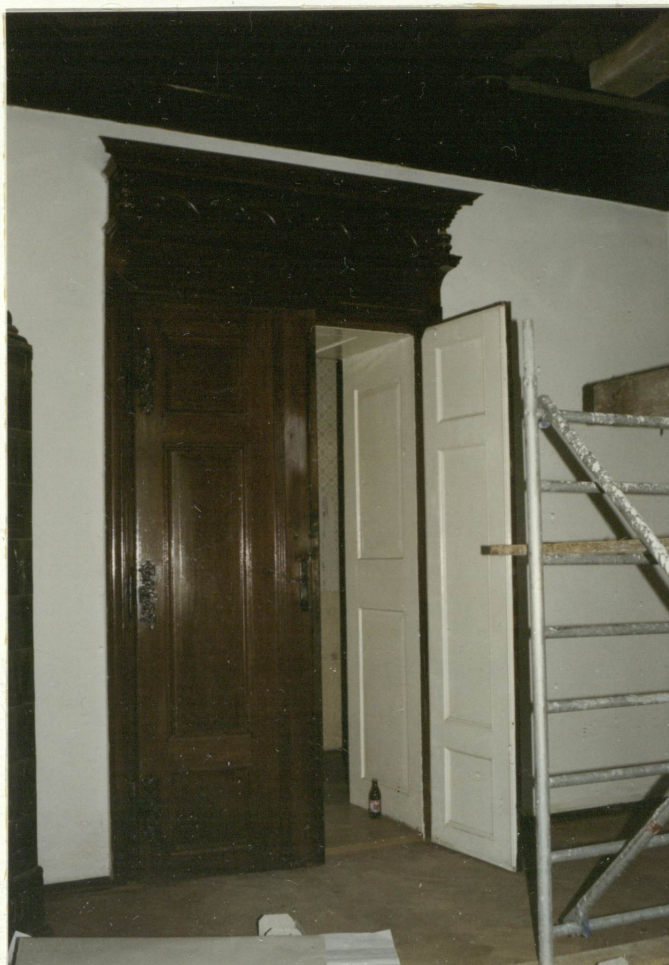
37 Wnętrze pomieszczenia /5/ na parterze - drzwi do korytarza środkowego /4/ - drewniane, dwuskrzydłowe, ze szpaletami, z profilowanymi opaskami wokół szpalet, z architektoniczną supraportą, ale z niską strefą fryzu arkadkowego (por. drzwi fot. i supraportę w tym samym pomieszczeniu /5/).

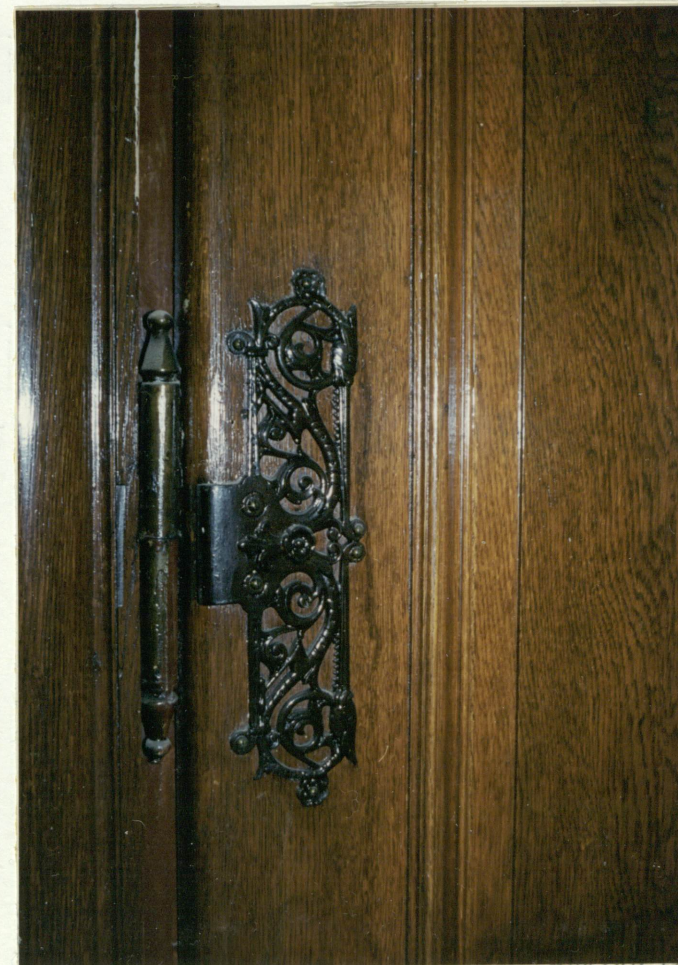
38 Fragment drzwi z pomieszczenia /5/ do korytarza środkowego /4/ - skrzydło zawieszone jest na trzech zawiasach francuskich z toczoneymi końcówkami i obok zawiasu na skrzydle nałożona jest imitacja zawiasu pionowego - ażurowego, ornamentowanego. Drzwi dębowe.

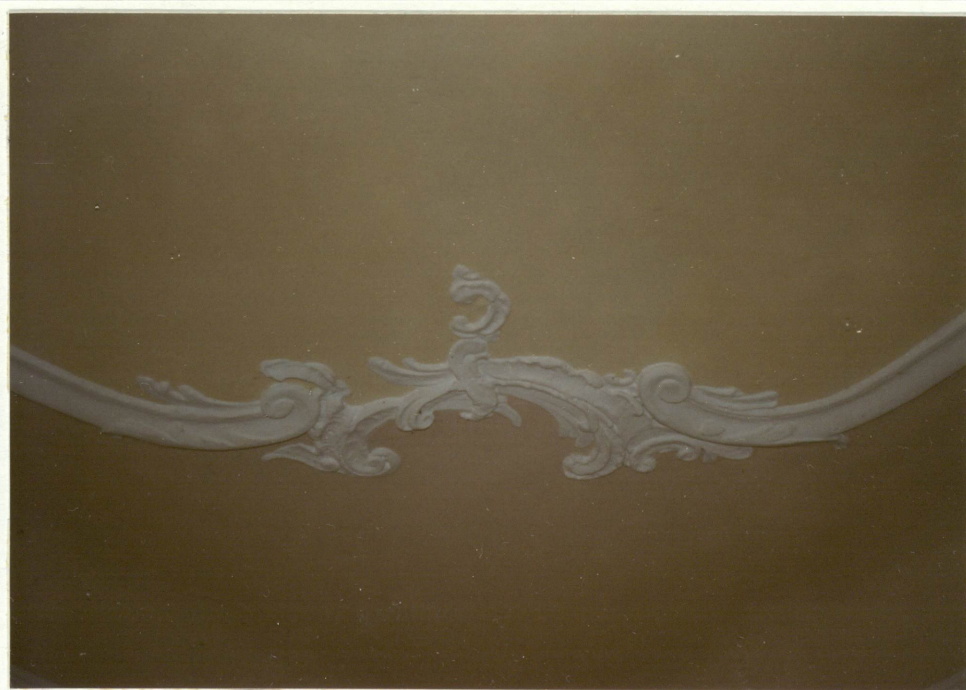
41 Rokokowa rozeta  
sufitowa.

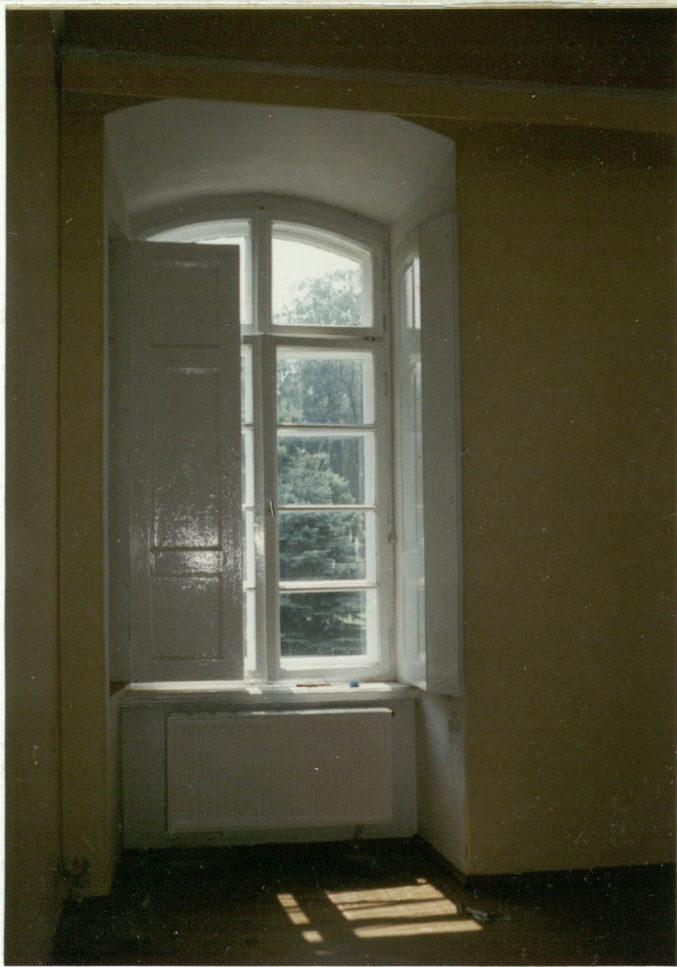
42 Widok na otwór  
okienny w ścianie  
południowej - o  
lekko rozglifionych  
węgarach, z okienni-  
cami.

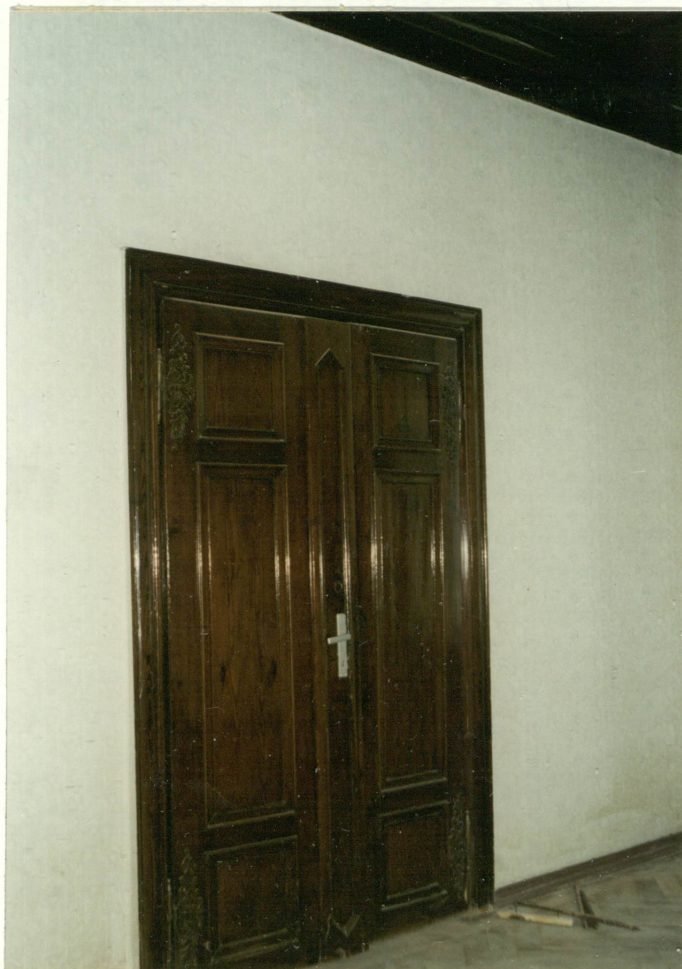
44 Wnętrze pomieszczenia /6/ -  
 drzwi do pomieszczenia /5/ -  
 dwuskrzydłowe, pozornie symet-  
 ryczne, zawieszone na zawiasach  
 francuskich, ale z nałożonymi na  
 skrzydła imitacjami zawiasów pio-  
 nowych, ozdobnych, ażurowych.

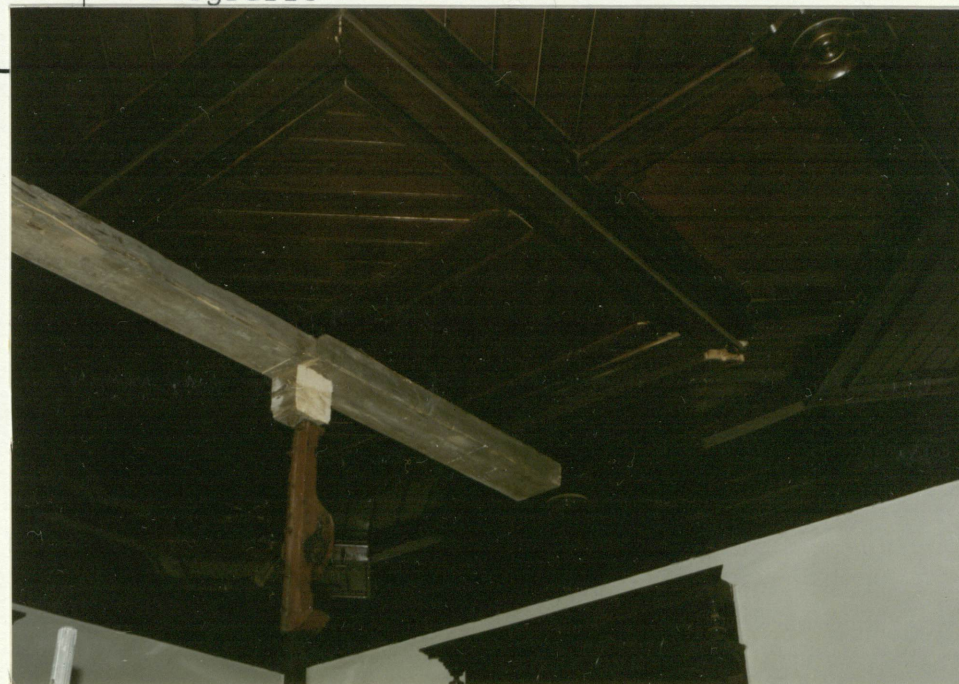
43 Strop drewniany ozdobny  
 w pomieszczeniu /5/ -  
 ramowo-kasetonowy, czy  
 jest podwieszony do  
 stropu konstrukcyjnego  
 nie wiadomo (?) spękane  
 złącza ram mogą sugero-  
 wać, że strop ten jest  
 konstrukcyjnym.  
 W chwili obecnej jest  
 podstemplowany.

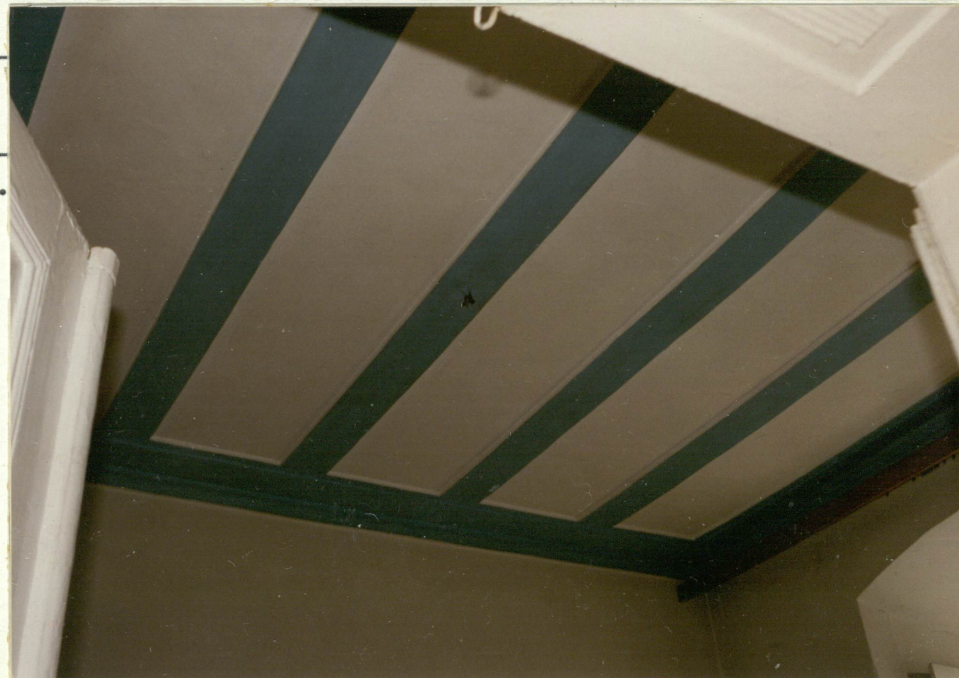
45 Wnętrze pomieszczenia  
 /7/ - widok ogólny sufi-  
 tu płaskiego, z którego  
 wysunięte są przed lico  
 tylko deski - tu pomalo-  
 wane na kolor niebieski.

W salonie /9/ i pod galerią w holu /2/ - jakby sufit pobielony i z nałożoną dekoracją ramową z drewnianych listw profilowanych (fot.27,28). W pomieszczeniu /7/ - sufit z geometryczną dekoracją ramową - jakby z desek ?, malowanych na niebiesko (fot.45). W pomieszczeniu /8/ - sufit z fasetą, z ramą i rozetą o formach rokokowych (fot.39-41). W pomieszczeniach na piętrze - sufity z fasetami (fot.63,64,68,72,73). W pomieszczeniach użytkowego poddasza - wokół sufitów proste, wypukłe ramy o przekroju czworokątnym (fot.89). Pomiędzy belkami stropowymi użytkowych poddaszy, a jętkami dolnej kondygnacji więźby (pod podłogą strychu) jest ok. 1 metra wolnej przestrzeni - czyli nad poddaszem tzw. strop podwójny. Nad piwnicami w skrzydle wschodnim - nowszy strop na belkach stalowych.

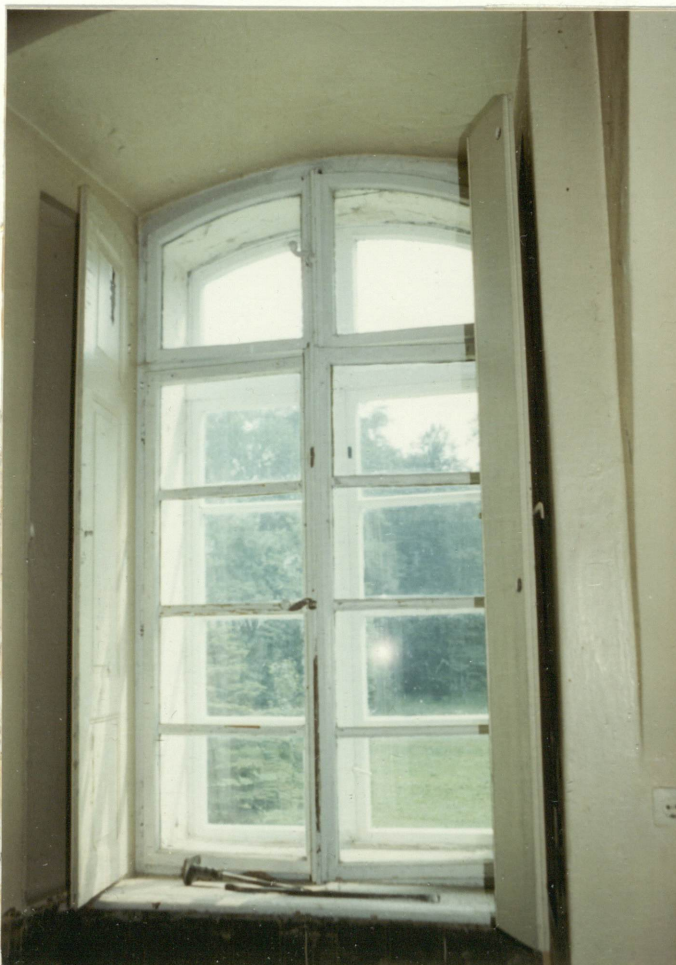
51 Okno oryginalne zamykane na tzw. "zawrotnicę" - w pomieszczeniu /10/ na parterze w trakcie południowym.

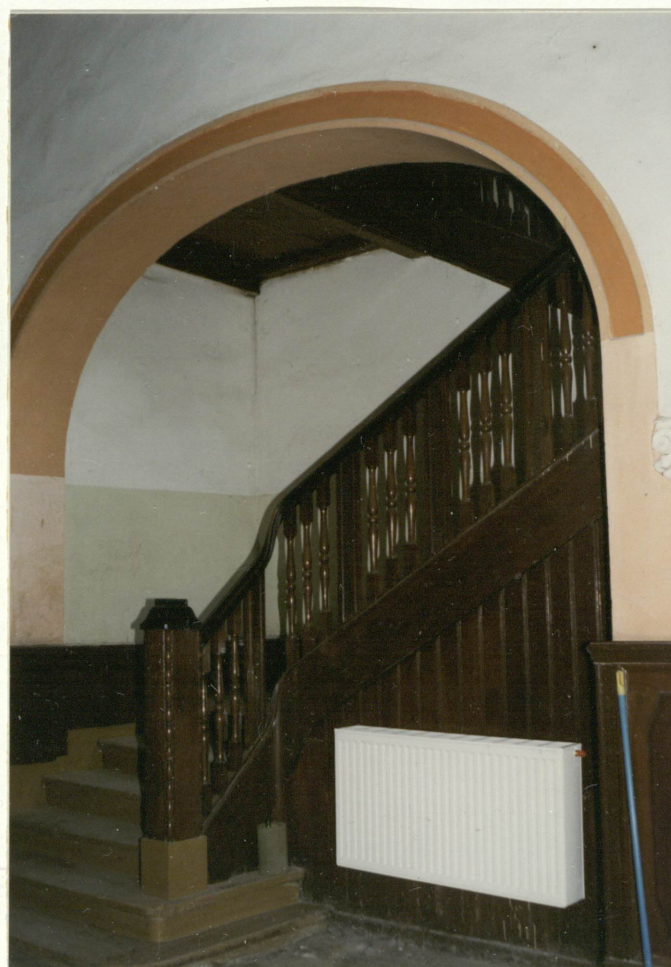
50 Widok ogólny z holu /2/ od wejścia na klatkę schodową /3/ otwartą szeroką arkadą do holu /2/.

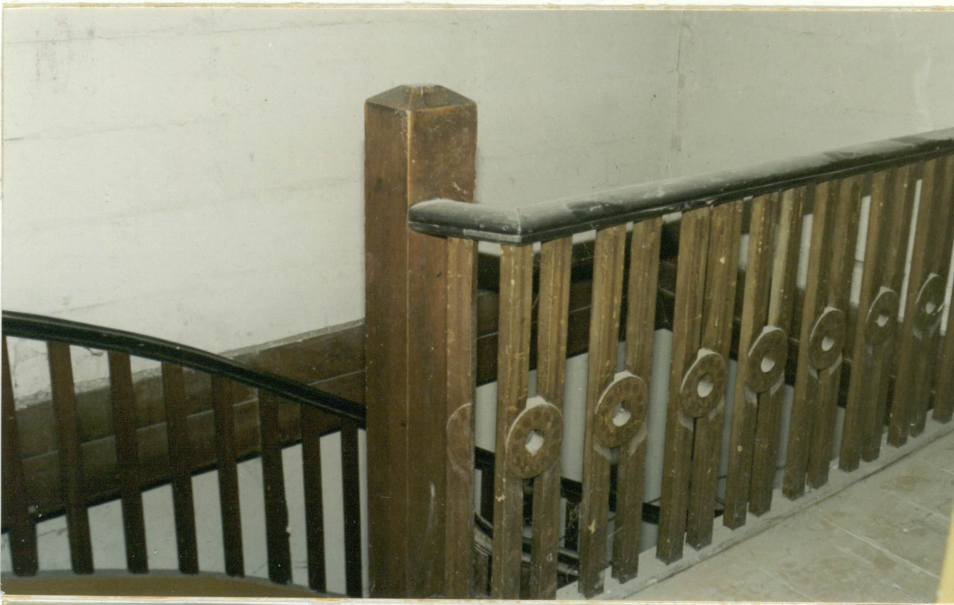
62 Fragment balustrady w górnej części głównej klatki schodowej /3/ (w kondygnacji użytkowego poddasza).

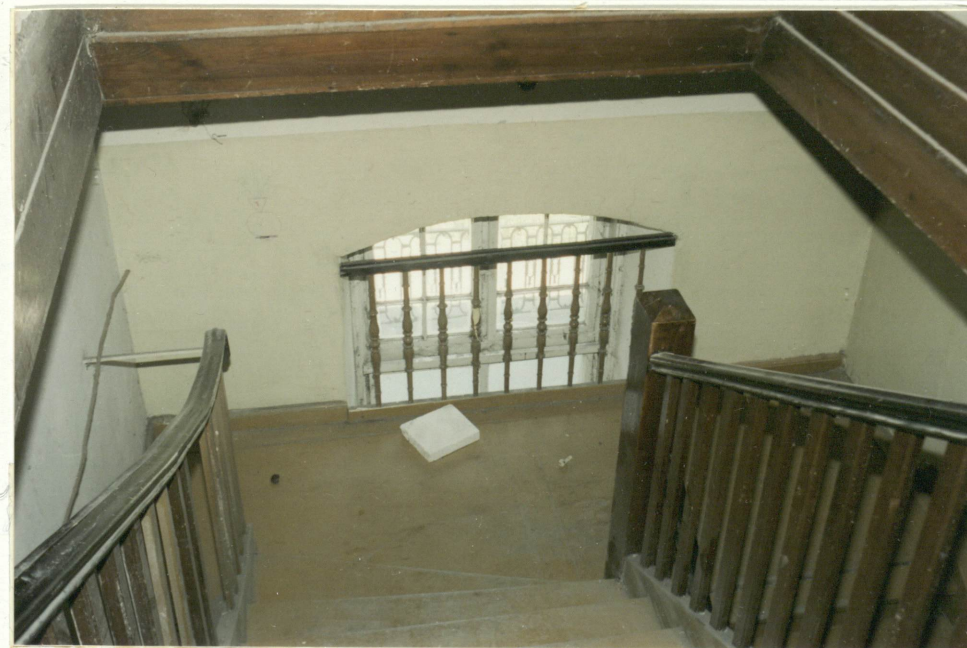
61 Balustrada schodów klatki schodowej /3/ w oknie - z cienkich tralek toczonych (podeśt pomiędzy piętrem i poddaszem).

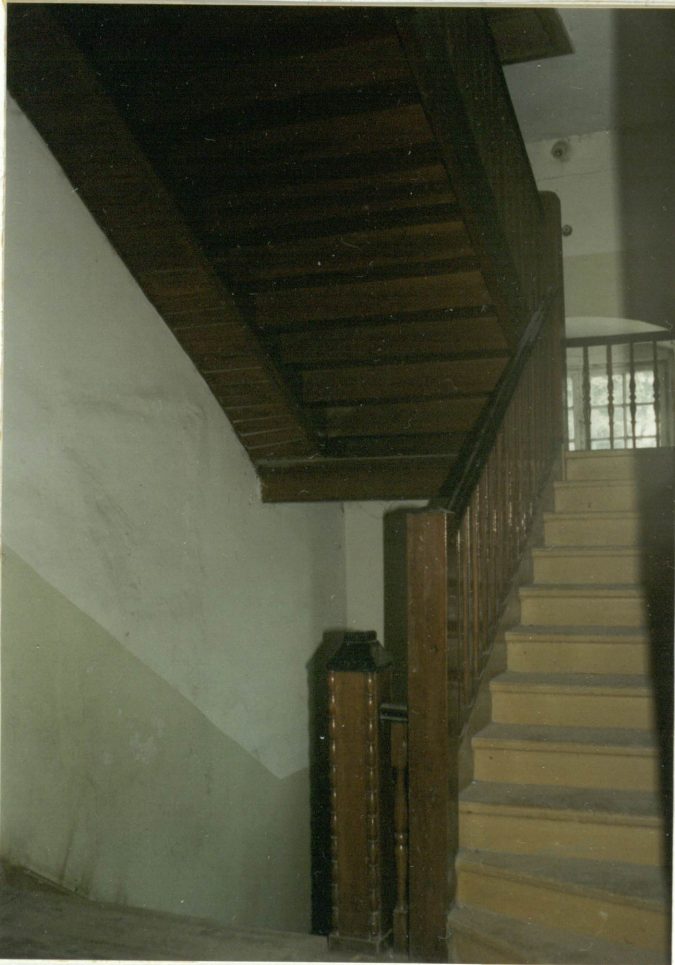
59 Fragment klatki schodowej /3/ od piętra do użytkowego poddasza: dwa różne słupki balustrad przy schodach do I piętra i przy schodach do poddasza.

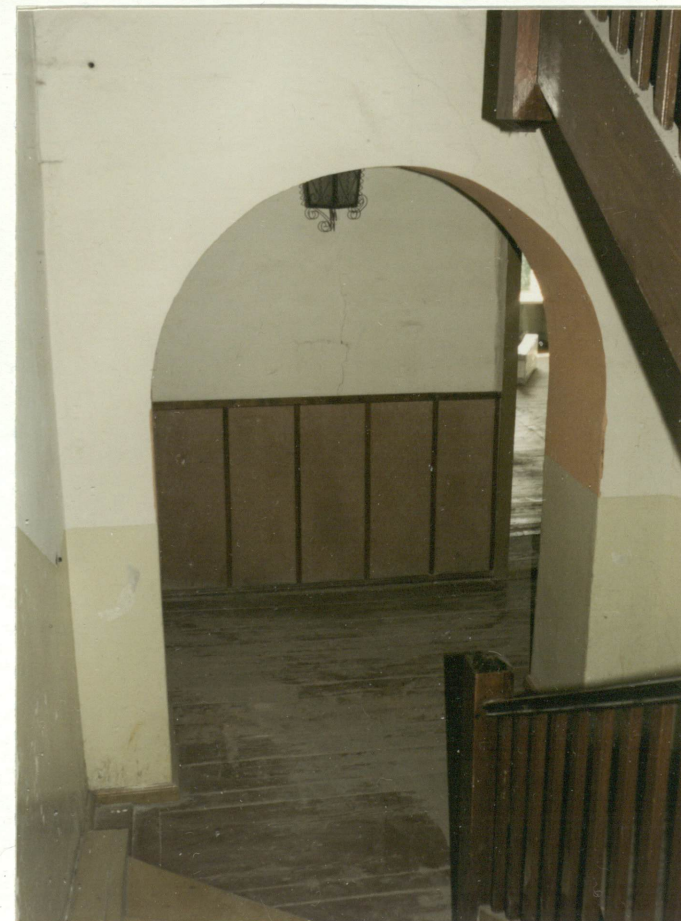
60 Klatka schodowa /3/ pomiędzy piętrem i poddaszem - widok na arkadę otwartą do korytarza środkowego na piętrze.
