# OŚRODEK DOKUMENTACJI ZABYTKÓW W WARSZAWIE

KARTA EWIDENCYJNA ZABYTKÓW  
ARCHITEKTURY I BUDOWNICTWA

PAŁAC /1/

BĄKOWICE

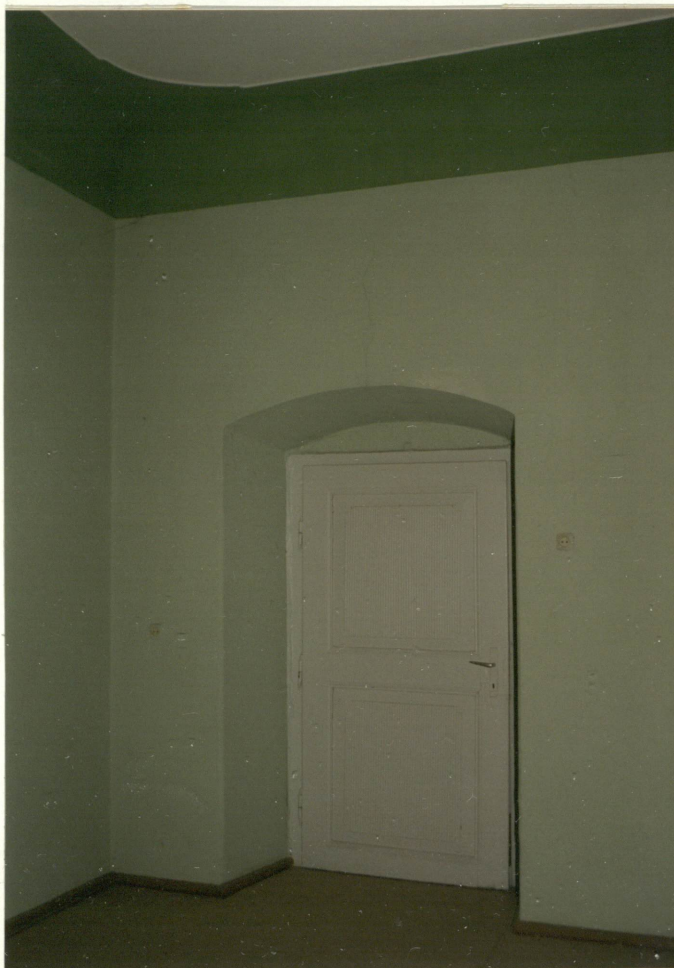
63

Drzwi jednoskrzydłowe ramowo-płycinowe, podzielone ramiakiem poziomym na dwa jednakowe pola kwadratowe, każde wypełnione płyciną pełną wpuszczoną w ramiaki; płycina z zaznaczonym lustrem kanelowanym z powycinanymi narożnikami.

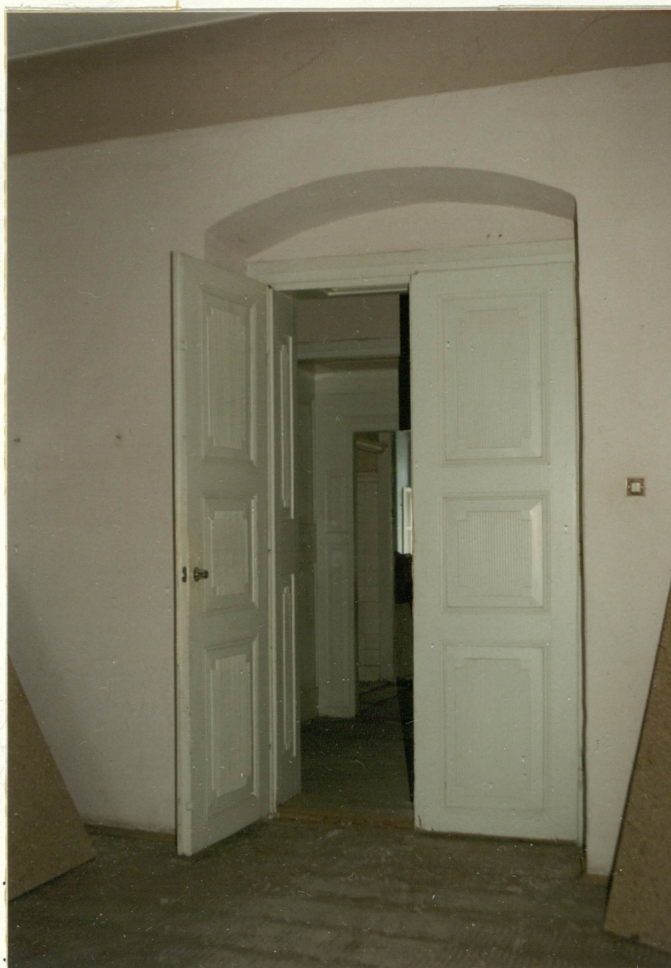
64

Drzwi dwuskrzydłowe, z szpaletami, osadzone w głębokim wnęcie zasklepionej łukiem odcinkowym; szpalety o innym układzie płycin niż skrzydła; płyciny z obustronnymi lustrami - kanelowanymi z powycinanymi narożnikami; widok z traktu południowego we wschodniej części pałacu do traktu północnego.

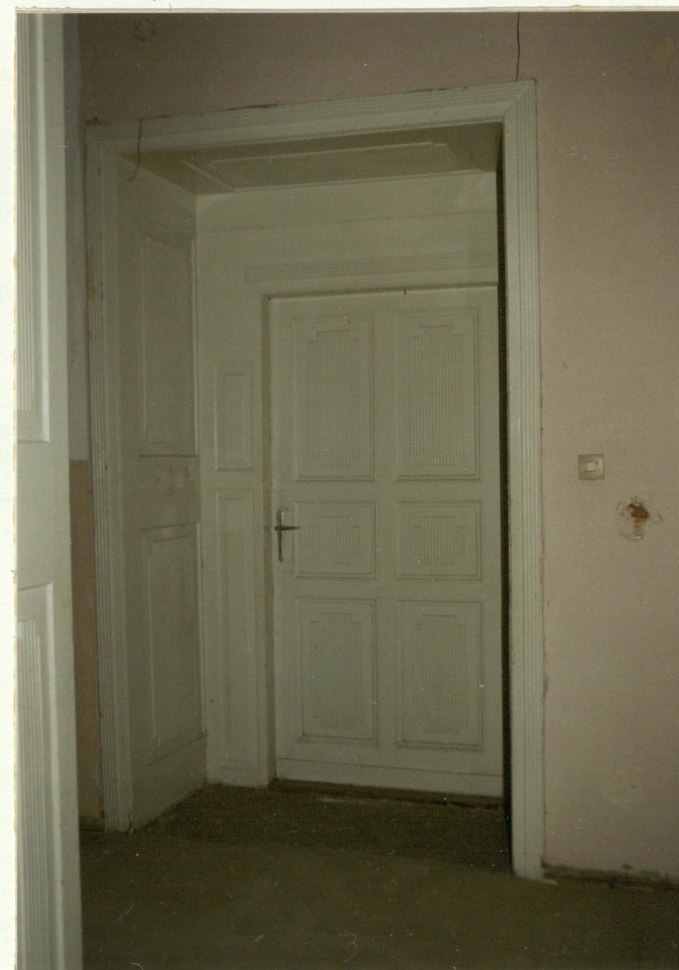
65

Drzwi jednoskrzydłowe z kanelowanymi lustrami płycin; drzwi osadzone w znacznie większej (szerszej i wyższej) wnęcie wyłożonej szpaletami; z opaskami wokół szpalet.

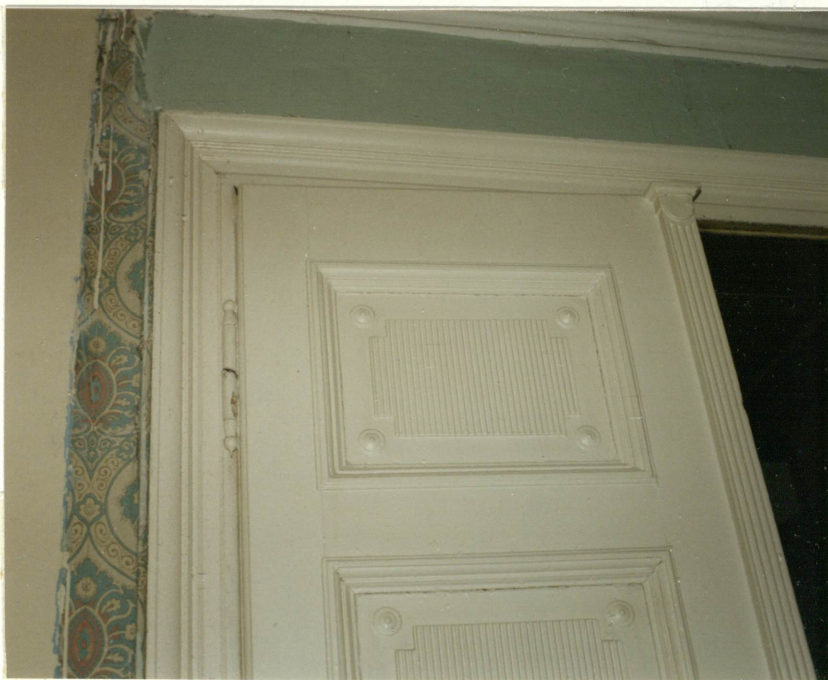
70

Fragment oryginalnych drzwi ramowo-płycinowych na piętrze: lustra płycin - kanelowane z powycinanymi narożnikami; w narożnikach płycin małe rozetki; wokół płycin szerokie listwy profilowane; zawias francuski z toczonymi końcówkami, o ukośnej płaszczyźnie tarcia.

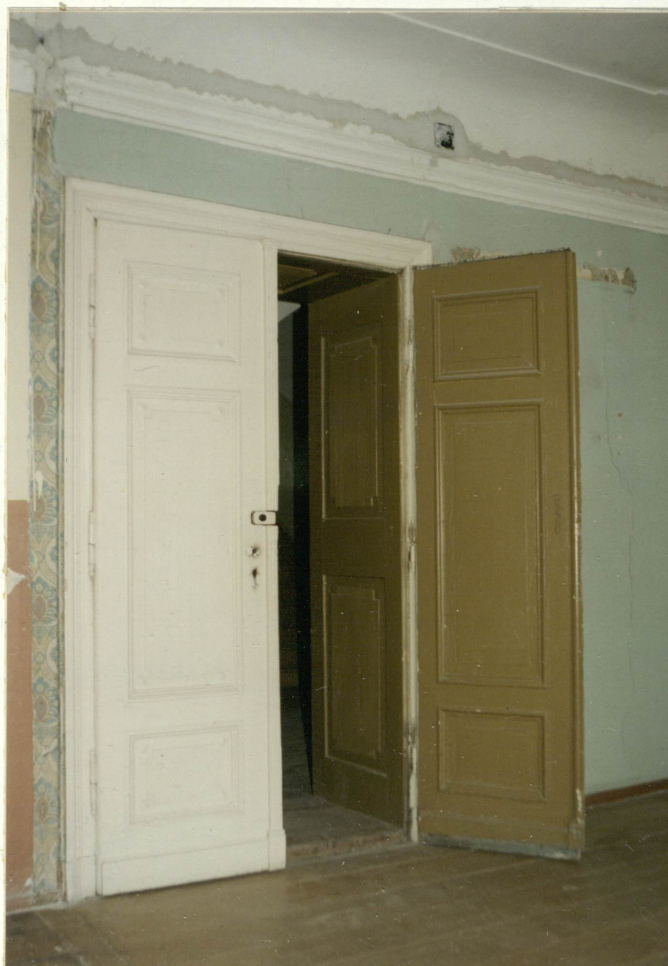
71

Drzwi z pomieszczenia traktu południowego na piętrze (z pomieszczenia zachodniego do korytarza środkowego) - o innym układzie płycin - płyciny górne i dolne niskie, o kształcie prostokątów leżących a środkowa płycina wysoka, o kształcie prostokąta stojącego.

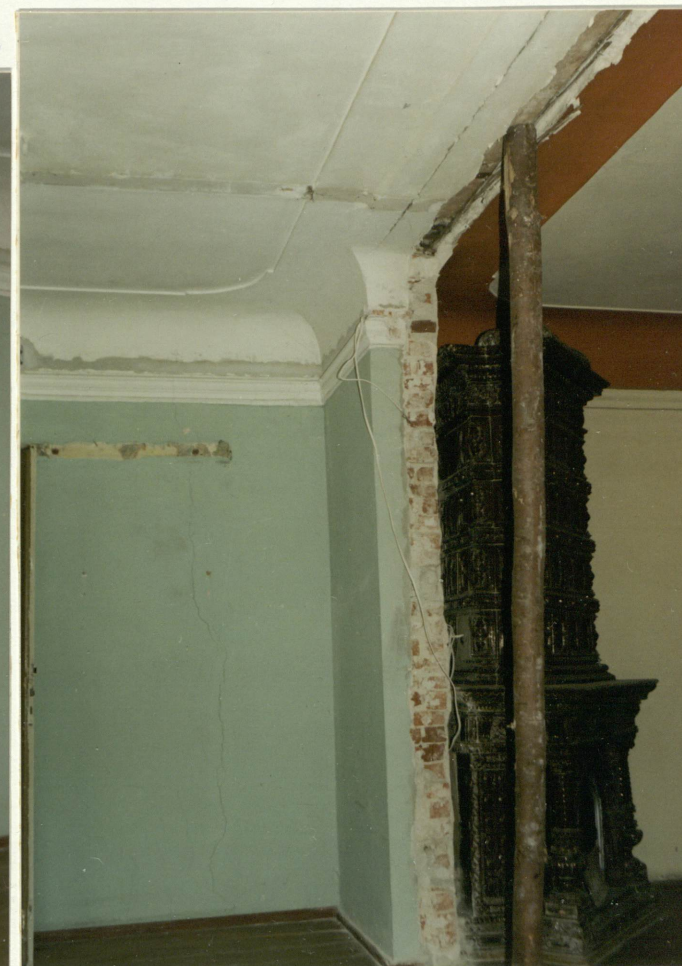
72

Oryginalny narożnik z przewodem kominowym w trakcie południowym na piętrze i usunięta ściana działowa pomiędzy pomieszczeniem środkowym i sąsiednim od strony zachodniej (na piętrze).

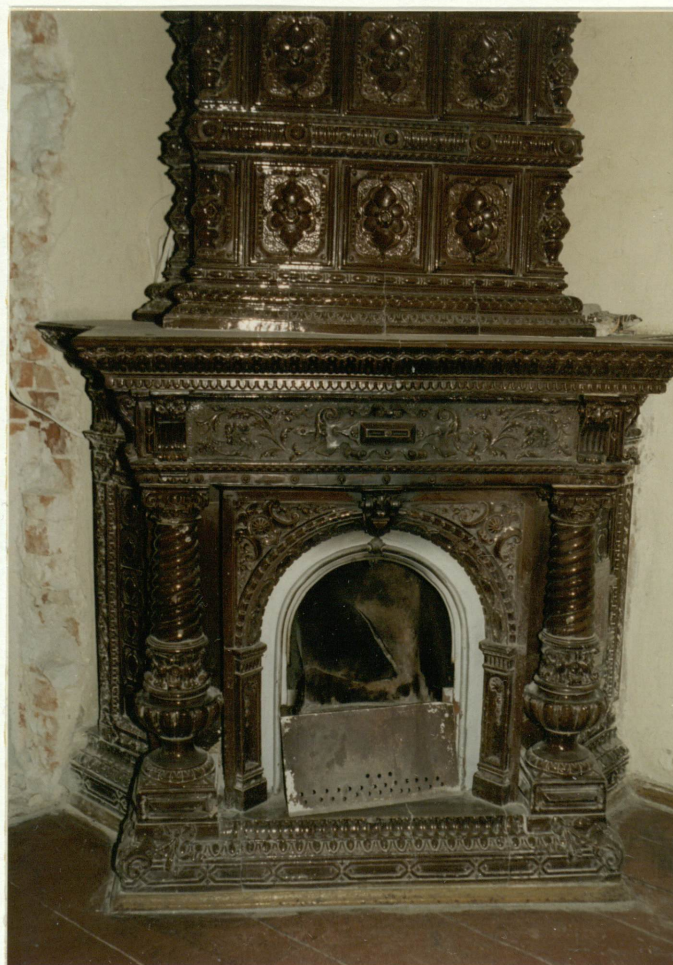
73 W środkowym pomieszczeniu traktu południowego na piętrze w narożniku pn.-zach. stoi piec narożny ustawiony przekątniowo - kaflowy, dwukondygnacyjny.

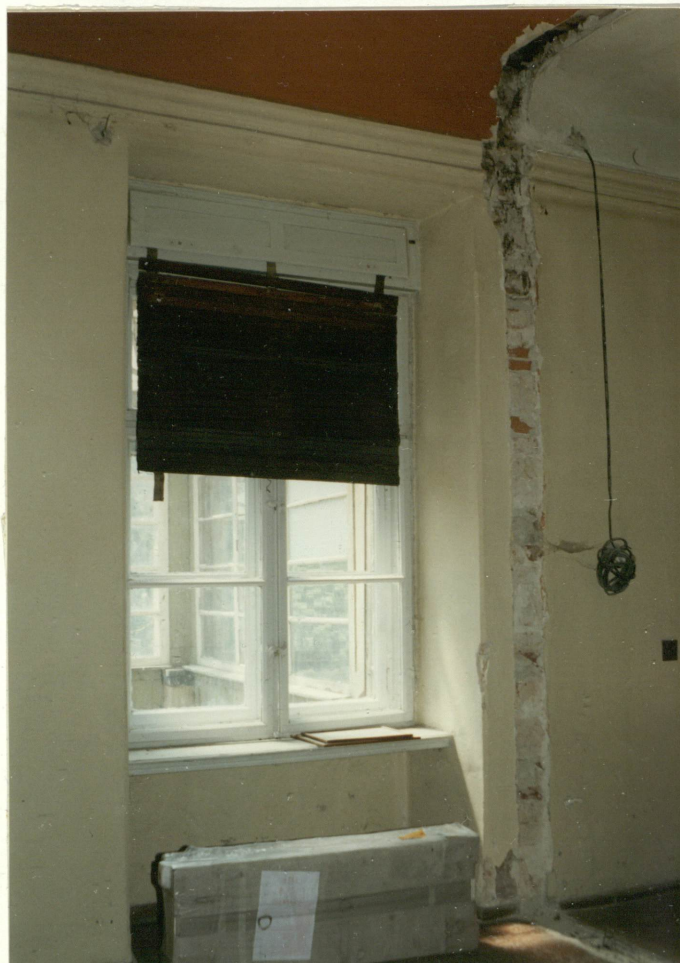
76 Otwór okienny we wnęce na piętrze w trakcie południowym - fragment oryginalnej żaluzji wewnętrznej - drewnianej na pasach wysuniętej ze skrzynki nad oknem.

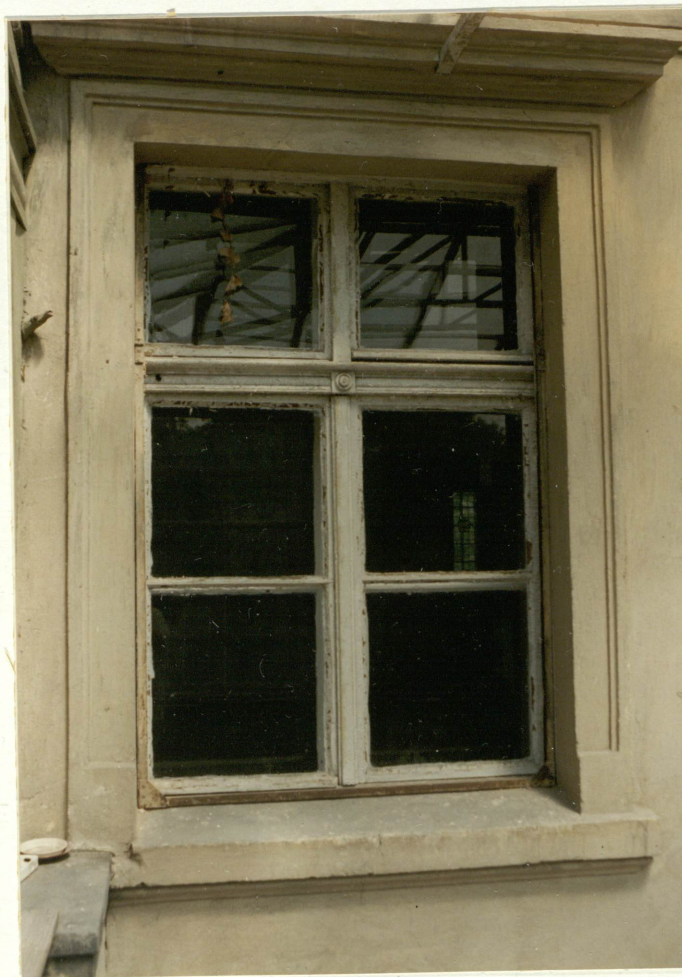
77 Okno na piętrze w werandzie nad gankiem w elewacji południowej; okno z profilowanym ślemieniem, z kostką w krzyżu okiennym.

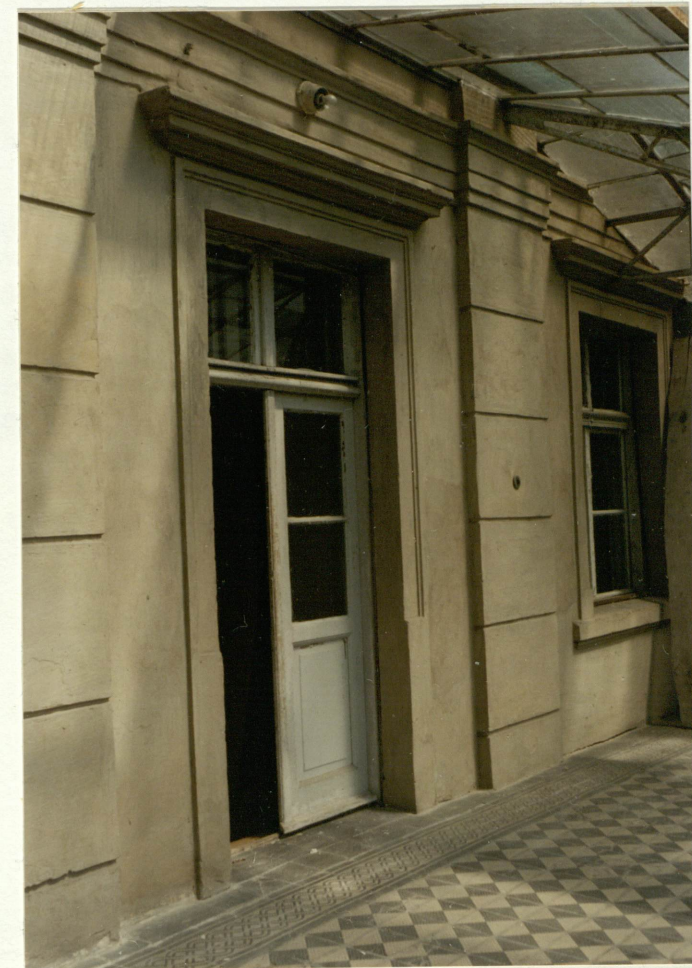
78 Fragment wnętrza werandy nad gankiem w elewacji południowej: oryginalna posadzka z terakoty, opilastrowanie ściany, obramowania otworów i gzymsy nadokienne.

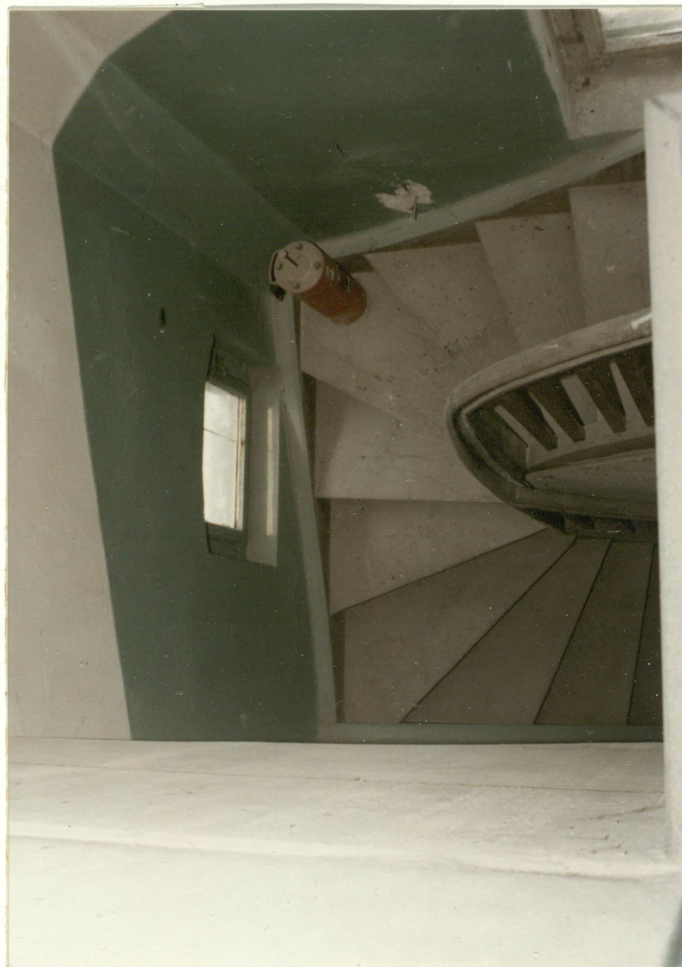
83

Wnętrze klatki schodowej bocznej - w zachodniej części pałacu - schody drewniane, policzkowe, jednobiegowe, powrotne.

Schody wewnętrzne - \*5\* Schody główne reprezentacyjne z parteru na piętro - umieszczone w klatce schodowej /3/, szeroką wysoką arkadą otwartej do holu /2/ (fot.23,25,50) - trójbiegowe (niby dwubiegowe, powrotne, z tym, że dolny bieg jest dodatkowo łamany), drewniane, policzkowe; stopnie i pełne podstopnice wpuszczane w dwie belki policzkowe; balustrada schodów - drewniana, ażurowa, z cienkich, toczonych tralek dwulalkowych w części środkowej, a w częściach dolnej i górnej - o przekrojach kwadratowych; tralki te ustawione są w rytmie po 3 sztuki pomiędzy prostopadłościennymi słupkami pośrednimi, na które to tralki i słupki nałożona jest ciągła profilowana poręcz drewniana, dołem wnikać w wyższy, gruby, prostopadłościenny słupek początkowy o krawędziach zdobionych stylizowanym krajnikiem (fot.23); podobny słupek kończy tę balustradę na I piętrze (fot.59) i wyżej w tym samym pionie - schody dwubiegowe, powrotne do dolnej kondygnacji poddasza, z tym, że: dolny bieg - u dołu, a górny bieg u dołu i u góry - z stopniami zabiegowymi, i o innej balustradzie - z prostych, pionowych szczeblin (fot.60,61), jedynie fragment balustrady (w kondygnacji tego II piętra) z parami pionowych szczeblin połączonych w połowie wysokości rodzajem drewnianego pierścienia (fot.62). \*6\* Schody z dolnej kondygnacji poddasza (II piętro) wyżej na strych - jednobiegowe, powrotne, tj. z zakrętem dolnym i górnym, drewniane, drabiniaste. \*7\* Schody w bocznej klatce schodowej, w przybudówce - pomiędzy korpusem głównym, a skrzydłem zachodnim (fot.14) - od parteru do piętra i wyżej do użytkowego poddasza - w każdej kondygnacji dwubiegowe, o biegach rozdzielonych długim spocznikiem, a każdy bieg - kręty powrotny, tj. z stopniami zabiegowymi, drewniane, policzkowe (fot.83).

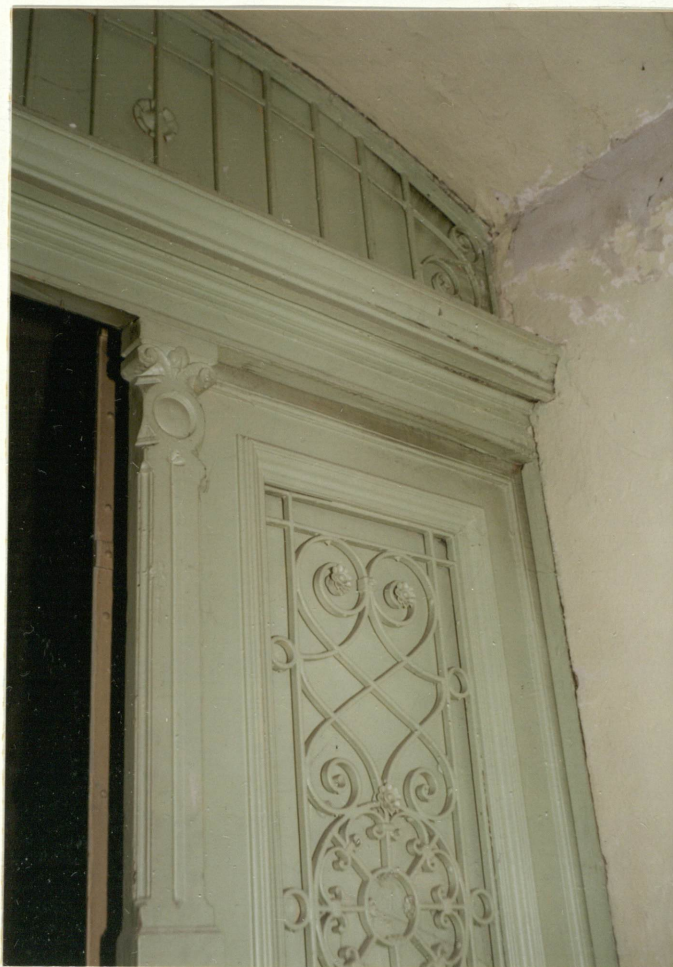
82

Drzwi w kondygnacji parteru dawniej zewnętrzne do bocznej klatki schodowej, obecnie drzwi wewnętrzne: drewniane, z profilowanym ślemieniem, z nadświetłem, z snycersko zdobioną listwą przymykową; metalowa kratka w górnej części skrzydła.

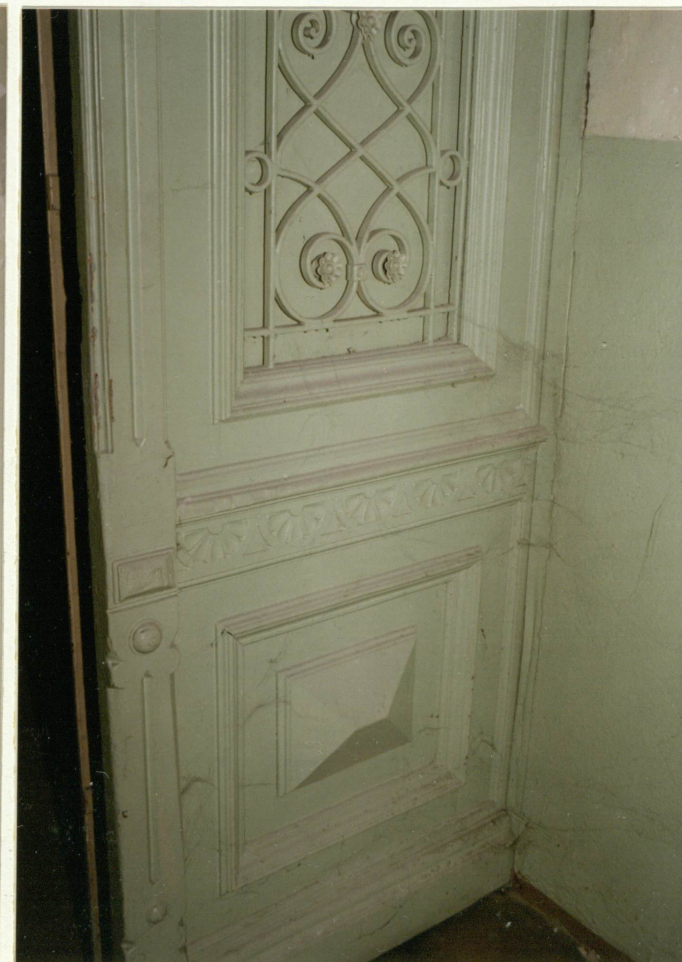
81

Fragment dolnej części skrzydła drzwiowego, z dużym kaboszonym nałożonym na lustro płyciny dolnej.

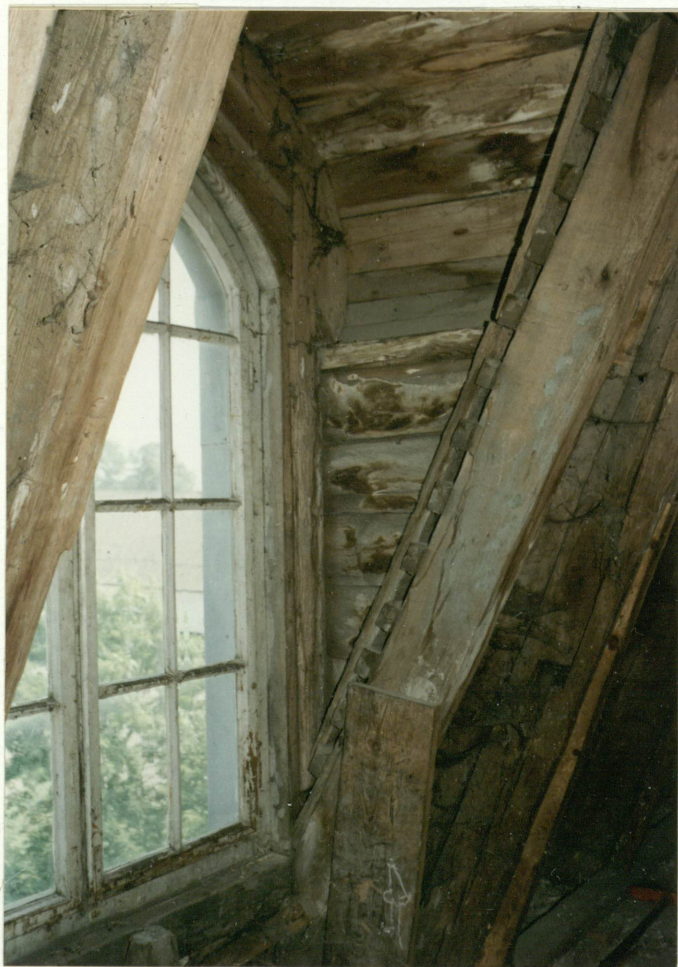
- 86 Fragment wnętrza poddasza strychowego w dolnej kondygnacji poddasza wąskiego ukośnego pomieszczenia – widok na fragment konstrukcji ściany działowej użytkowego poddasza – ryglówki wypełnionej murem z cegły (= mur pruski); konstrukcja stropów użytkowego poddasza nie jest związana z jętkami więźby dachowej.

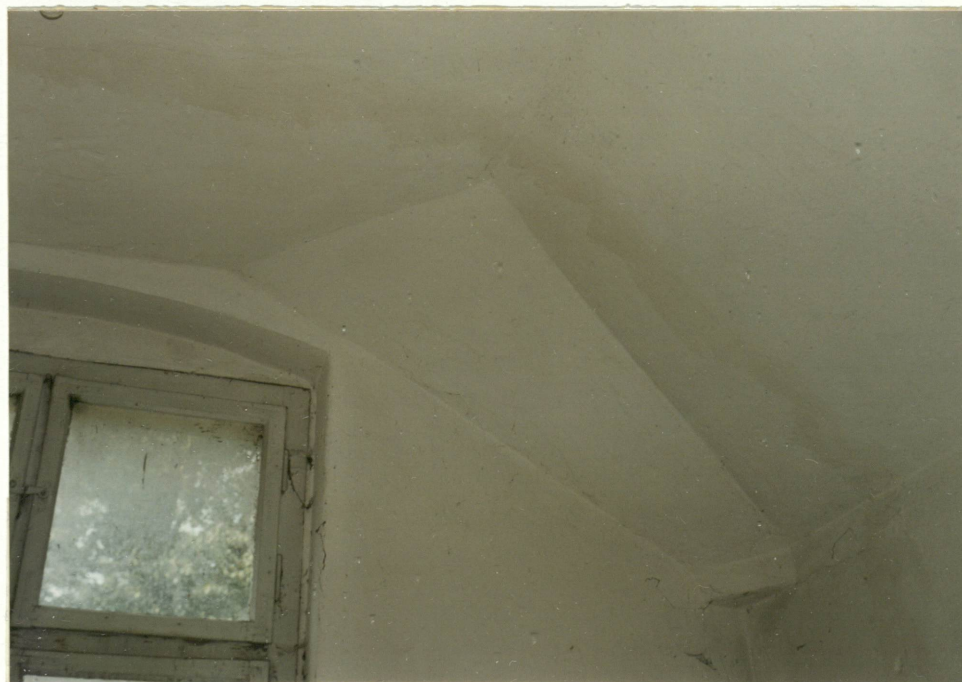
- 84 Fragment stropu w zachodniej bocznej klatce schodowej – widok na pn.-zach. narożnik.

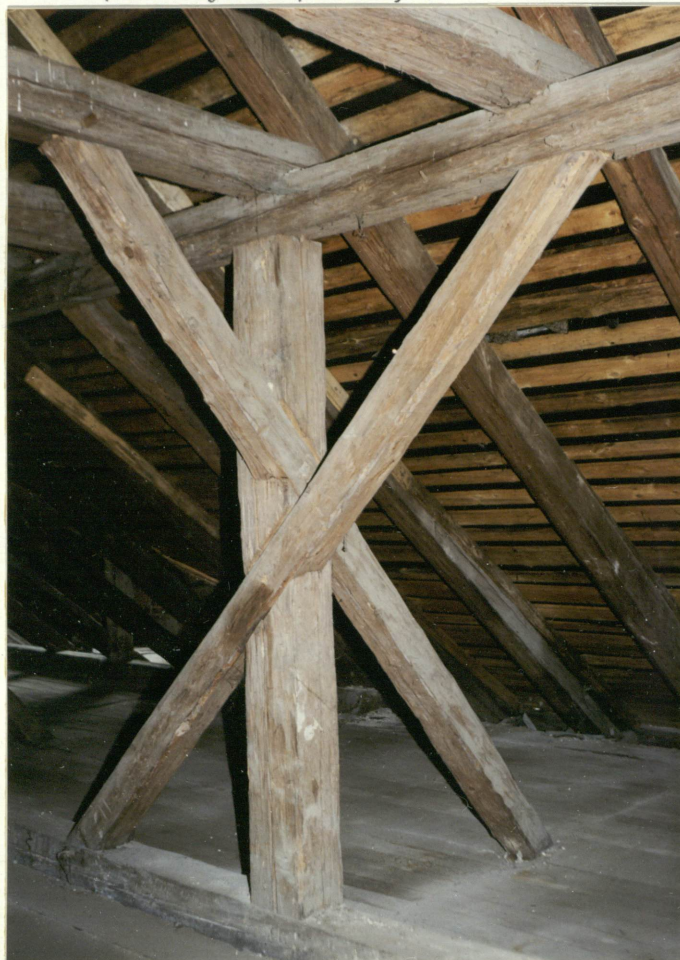
94 Fragment więźby dachowej w drugiej kondygnacji - fragment więzara pełnego - stolec usztywniony dwoma długimi, ukośnymi zastrzałami, skrzyżowanymi pod kątem prostym.

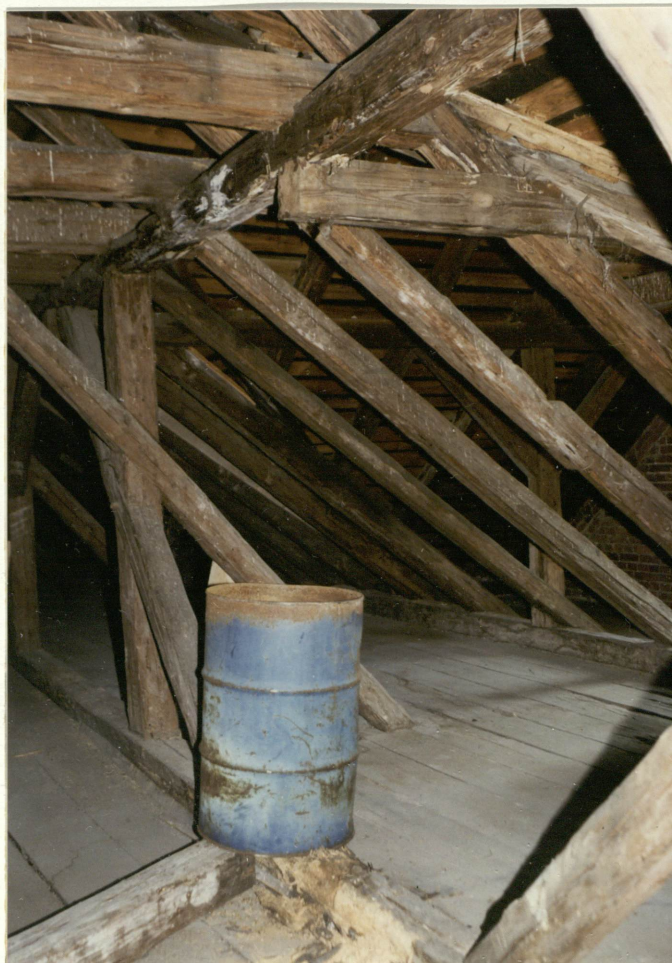
95 Fragment więźby dachowej w drugiej kondygnacji więźby - zagrzybienie ramy stolcowej.

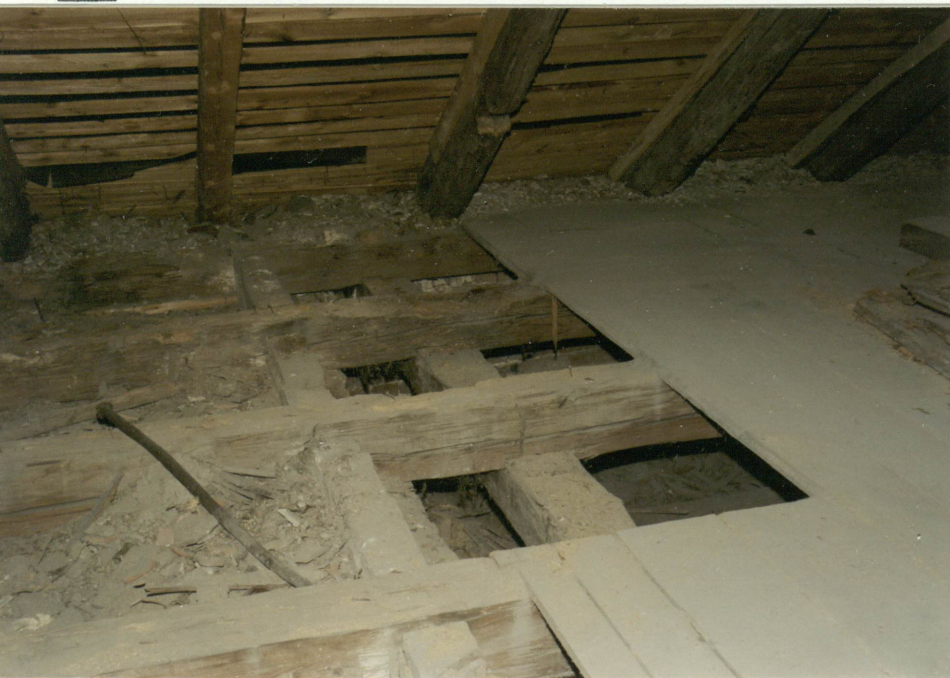
97

Górna kondygnacja więźby dachowej - fragment konstrukcji - drugi poziom jętek podparty dwurzędową ramą stolcową - nietypowa część ramy stolcowej (jakby element wieszarowy).

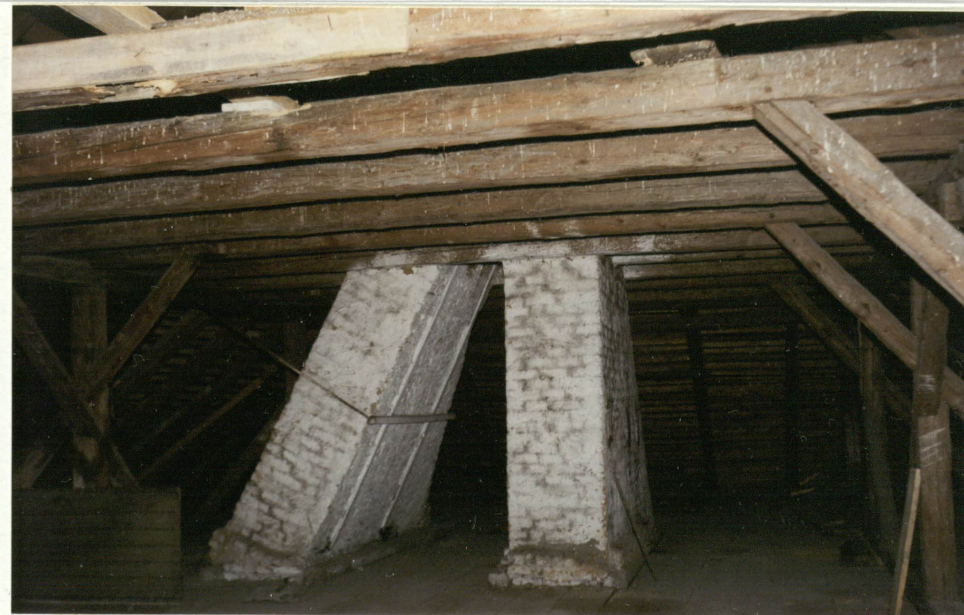
100

Górna kondygnacja więźby dachowej - dolny poziom jętek nie stanowi belek stropowych użytkowego poddasza.

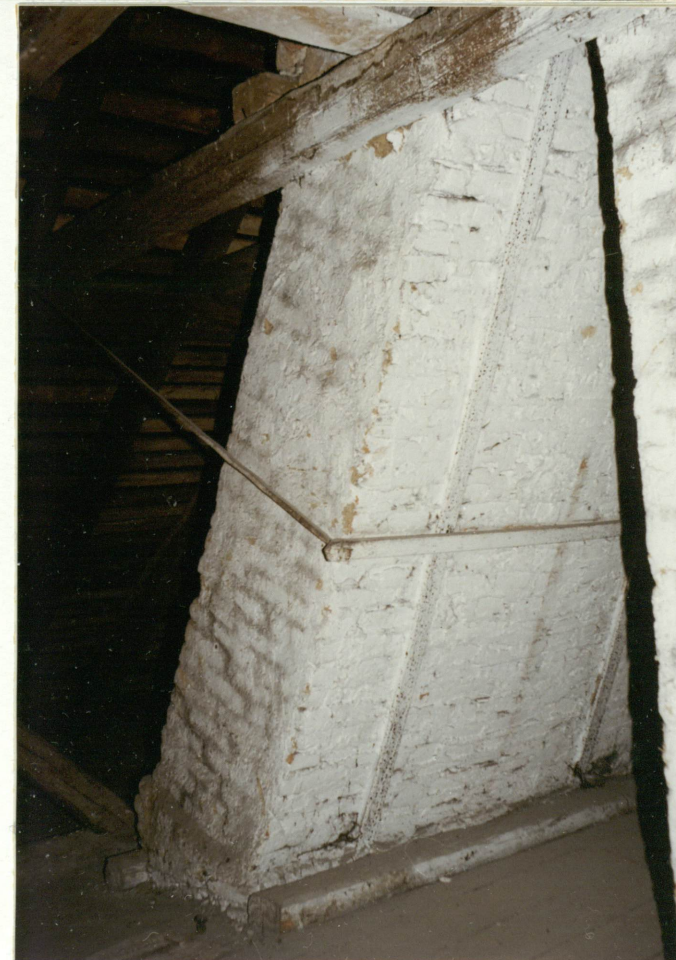
Dwa przewody kominowe które łączą się w jeden w górnej kondygnacji więźby dachowej.

Ukośny przewód kominowy - na konstrukcji stalowej przymocowanej do ramy stolcowej.

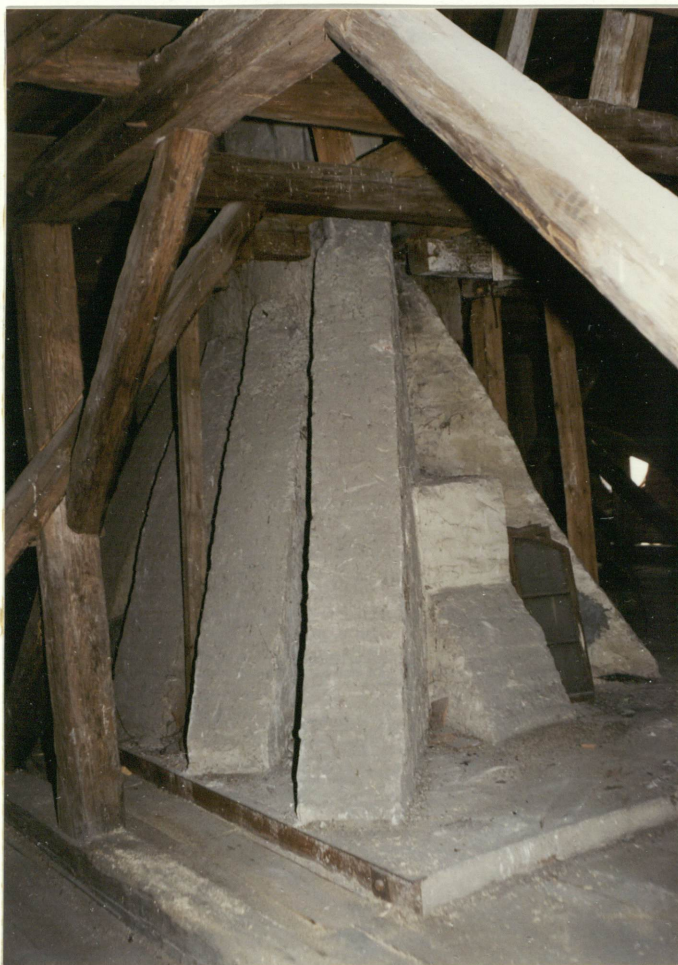
102 Przewód kominowy  
szeroki o nietypo-  
wym przekroju.

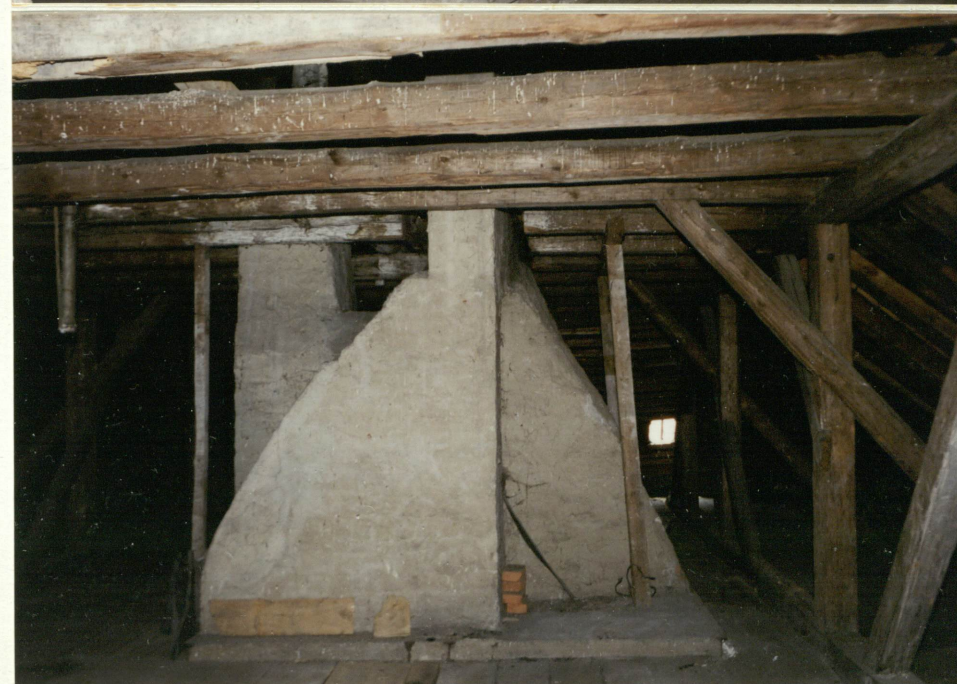
103 Przewód kominowy o  
nietypowym przekro-  
ju.

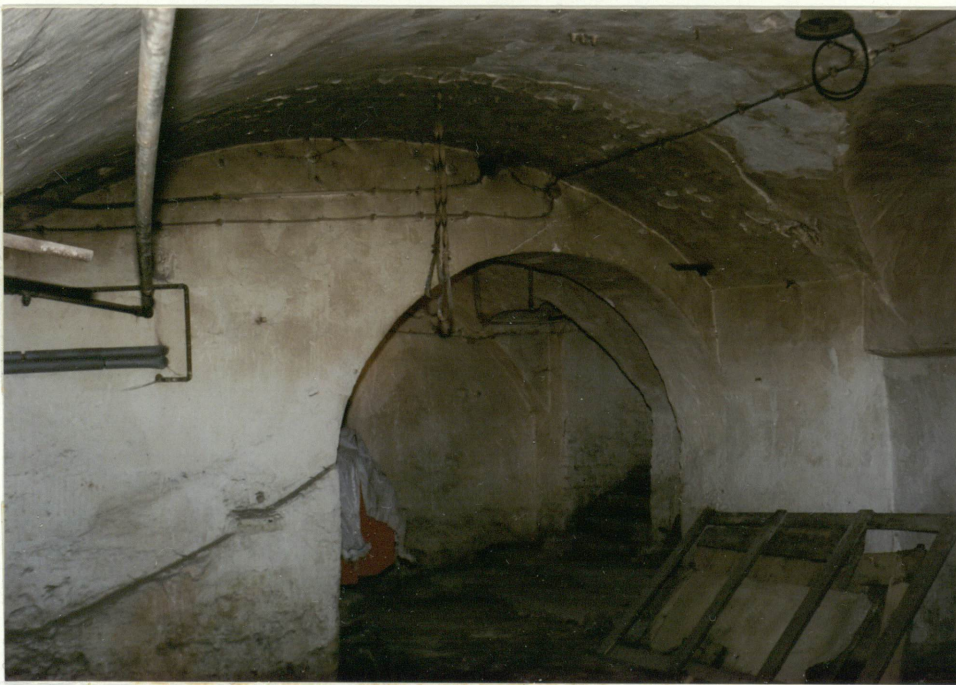
104

Pomieszczenie piwniczne pod środkową częścią traktu północnego - nakryte szeroką kolebką założoną na łuku koszowym, w układzie równoległym do pałacu; kolebka z lunetami. Widok na arkadę do sąsiedniego pomieszczenia przyległego od zachodu.

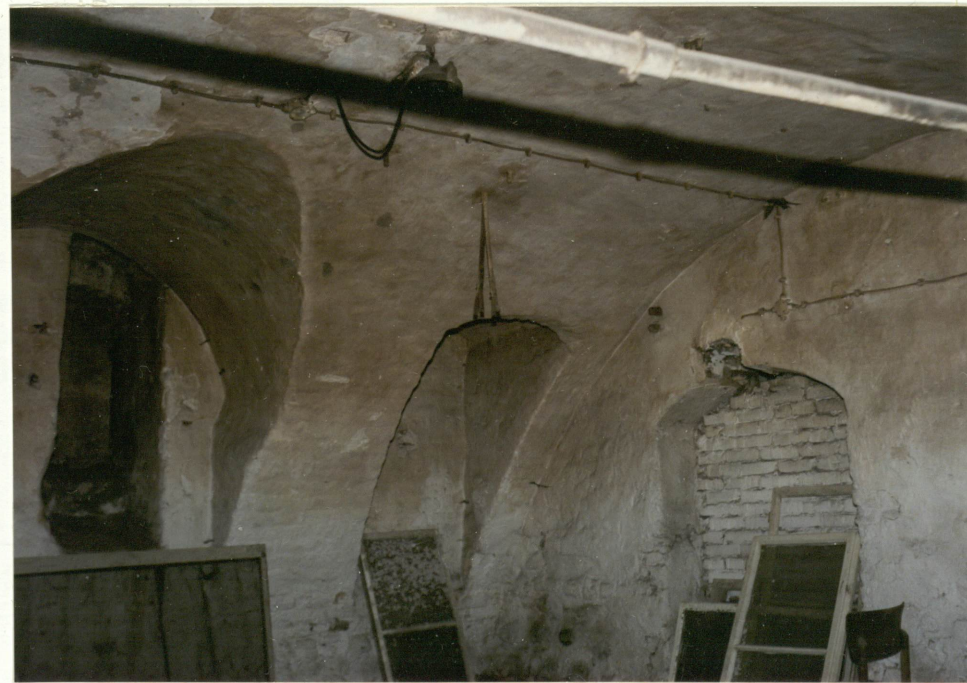
105

Pomieszczenie piwniczne pod środkowym pomieszczeniem traktu północnego - fragment kolebki na łuku koszowym i lunety w ścianie północnej. Fragment kolebki z jedną lunetą w której otwór okienny.

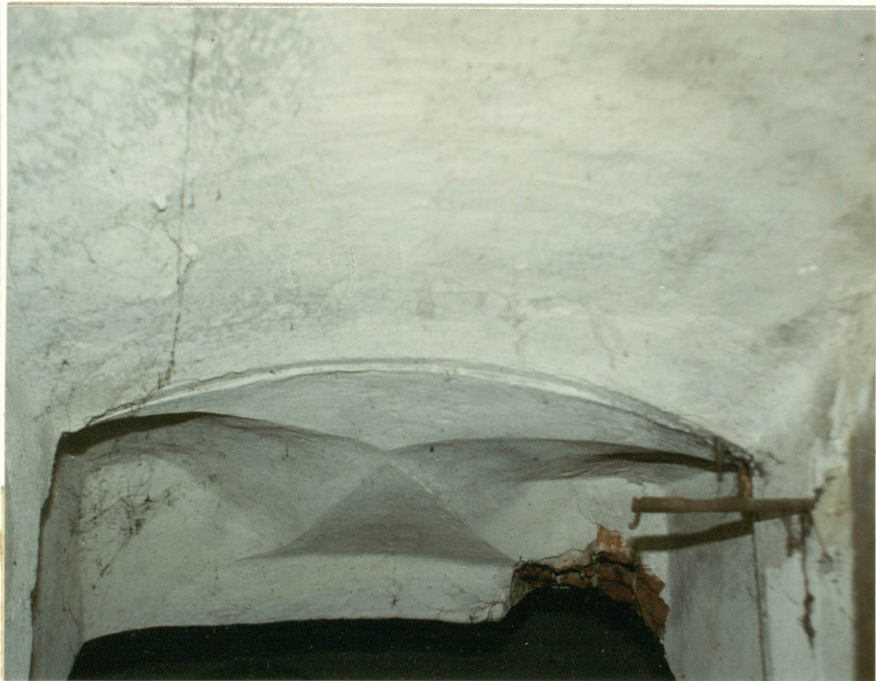
107 Fragment sklepienia w północnym traktcie piwnic (wnętrze nie było dostępne) jedno przeszło widoczne z otworu okiennego.

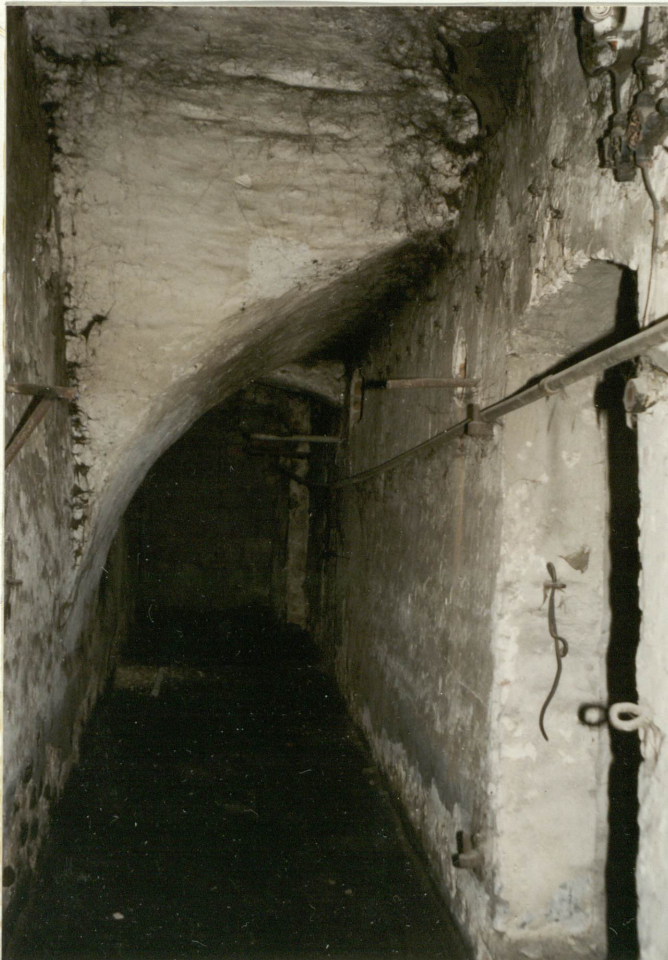
108 Ściana działowa oddzielająca fragment wielkiej kolebki, która z drugiej strony oparta jest na jednym czworokątnym filarze (pod środkowym pomieszczeniem traktu południowego).

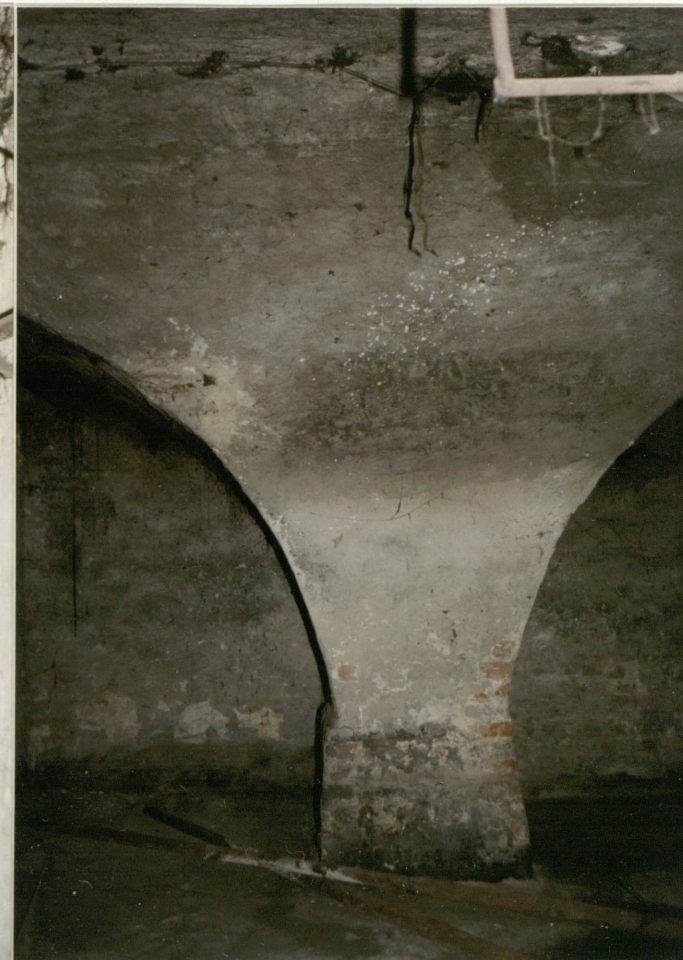
109 Fragment wnętrza pod środkowym pomieszczeniem traktu południowego - sklepienia kolebkowe z czterech stron spływające na jeden środkowy filar o przekroju czworokątnym.

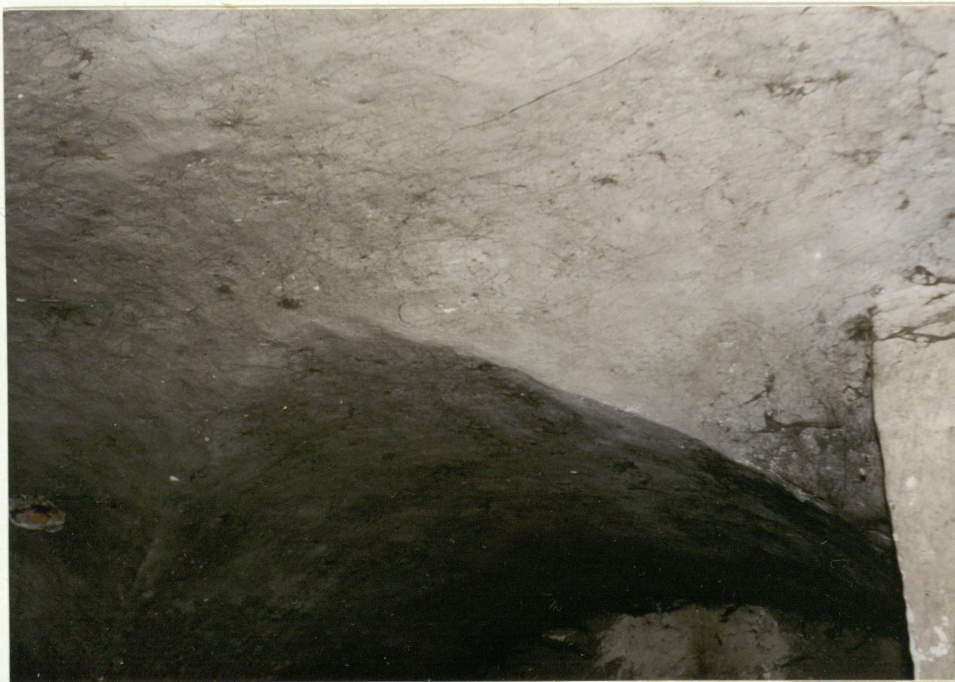
110 Pomieszczenie  
środkowe trak-  
tu południowe-  
go → filar środko-  
wy.

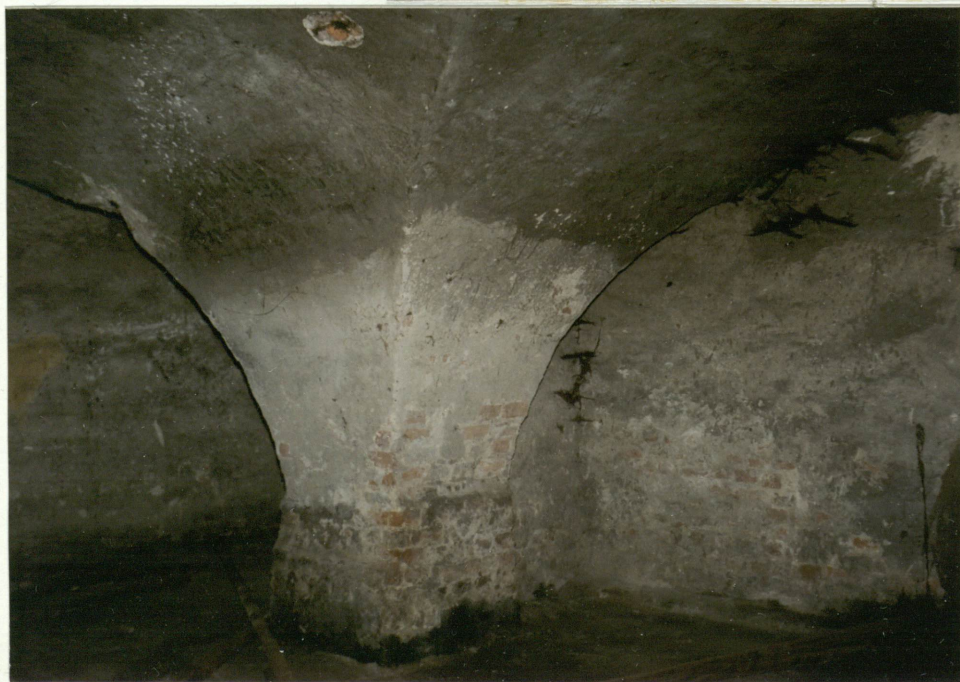
111 Fragment sklepienia w pomieszczeniu  
środkowym w trakcie południowym -  
widok w kierunku wschodnim w połud-  
niowej części wnętrza.

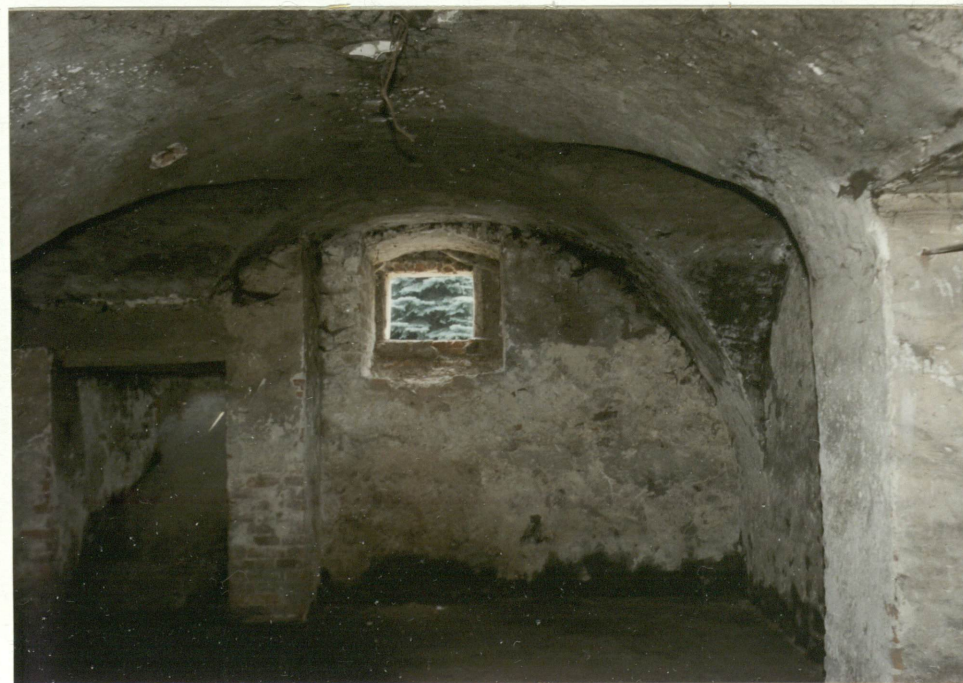
112 Fragment wnętrza środkowego w trakcie południowym  
widok przęsła zachodniego w kierunku południowym.
