**ZAŁOŻENIE PAŁACOWE**

**XVIII w.**

**BĄKOWICE**

## WKŁADKA DO KARTY EWIDENCYJNEJ ZABYTKÓW ARCHITEKTURY I BUDOWNICTWA

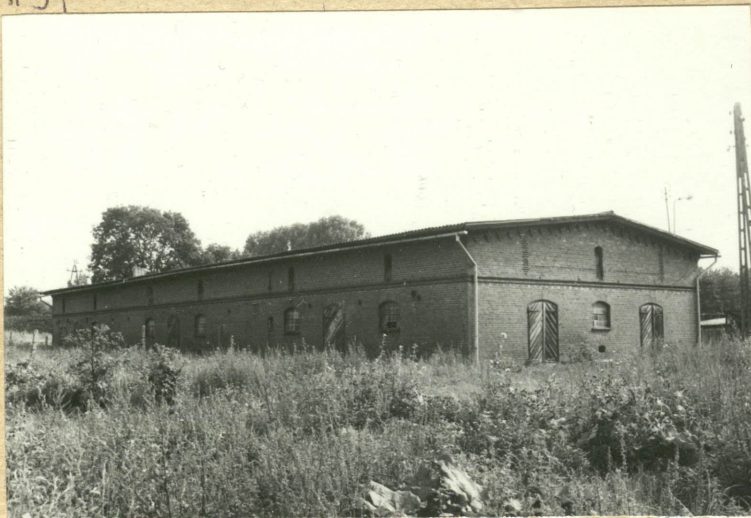
15. Chlewnia (6) na północnym podwórzu.
16. Budynek dawnej mleczarni lub gorzelni (6) - elewacja północna.
17. Spichlerz (3) → elewacja szczytowa północna.

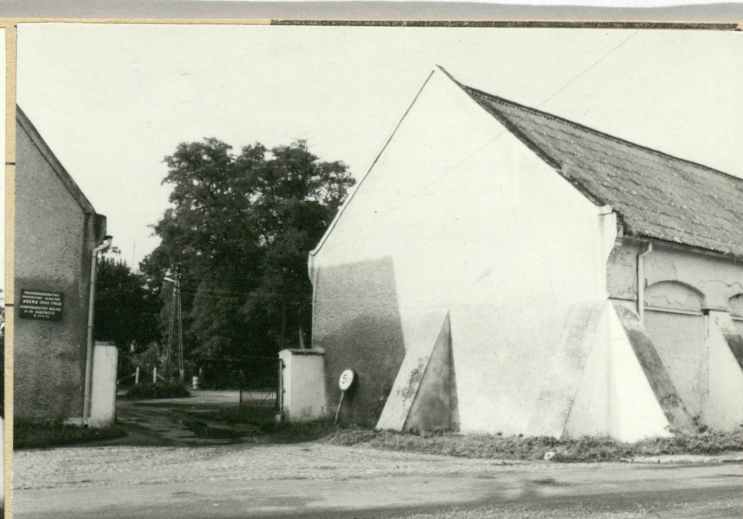
18

18. Główna brama wjazdowa na podwórze - między spichlerzem (3) a stodołą (2).
19. Podwórze gospodarcze i droga ku oborze (7).
20. Obora (7) → widok od pd.-wsch.

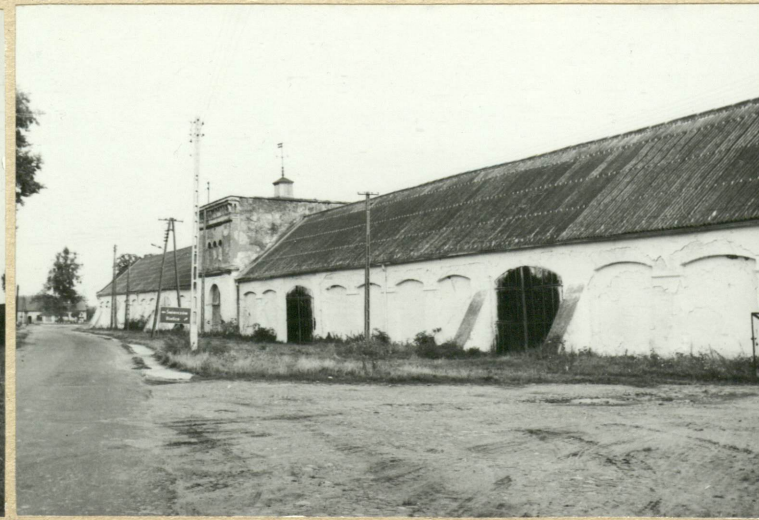
21

21. Droga przy zabudowie dworskiej - ukośna względem dziedzińca.
22. Pn.-zachodnia brama wjazdowa, na podwórze, w głębi obora /4/.

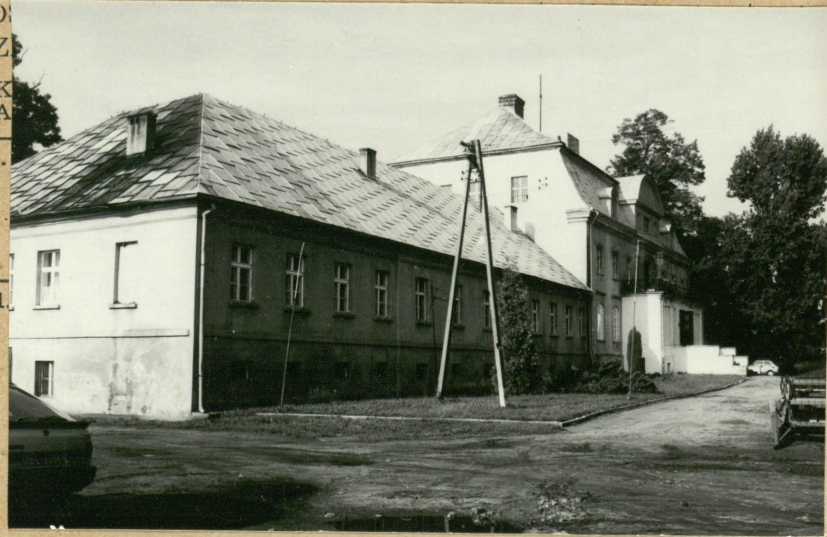
12

10. Wnętrze dziedzińca → widok z pd.-wsch. narożnika na stodoły z bramą.
11. Wnętrze podwórza wschodniego → widok w kierunku północnym.
12. Pałac → widok ogólny od strony wschodniej na skrzydło wschodnie pałacu i pałac.

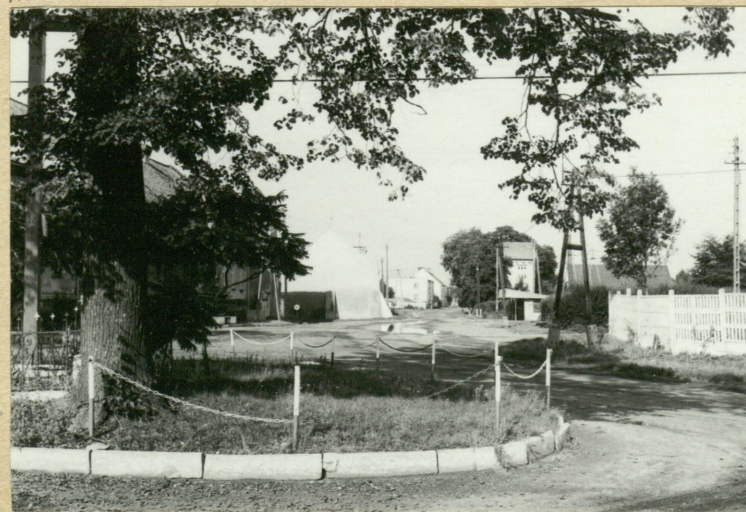
13

13. Główna droga wiejska → widok od krzyża przydrożnego w kierunku zachodnim.
14. Droga wiodąca ku północy do Świerczowa → wschodnia krawędź podwórza północnego.
