KARTA EWIDENCYJNA ZABYTEKÓW  
ARCHITEKTURY I BUDOWNICTWA

KOŚCIÓŁ FILIALNY P.W. TRÓJCY ŚW.

BALDWINOWICE

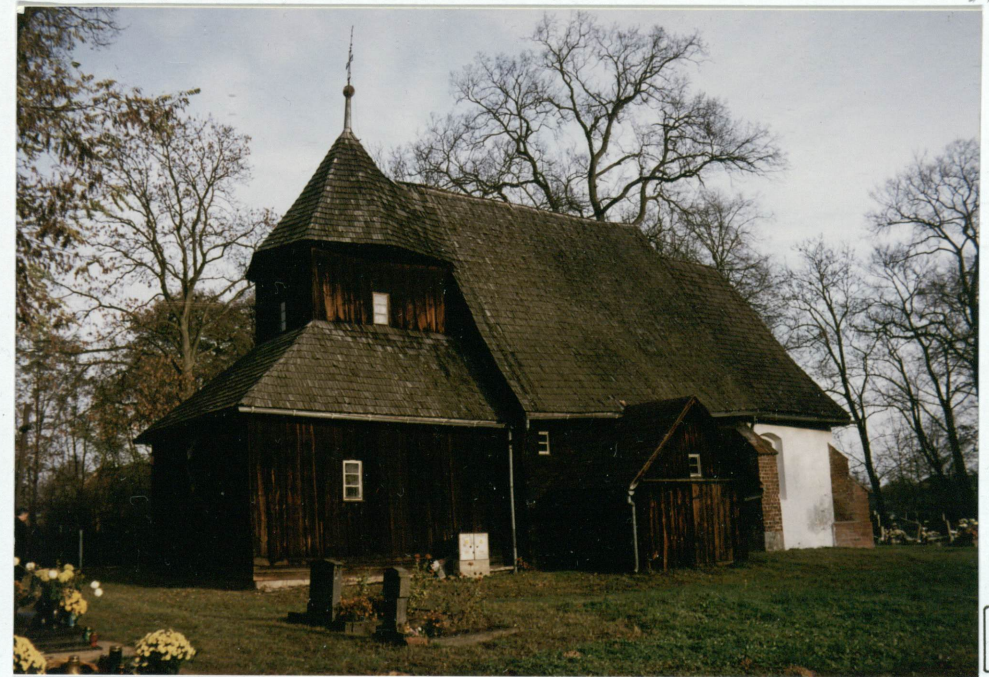
2

1. Widok od strony pld.-zach.
2. Widok od strony pld.-zach.
3. Widok od strony pld.-wsch.
4. Widok od strony pñ.-wsch.
5. Wieża – widok od strony zachodniej

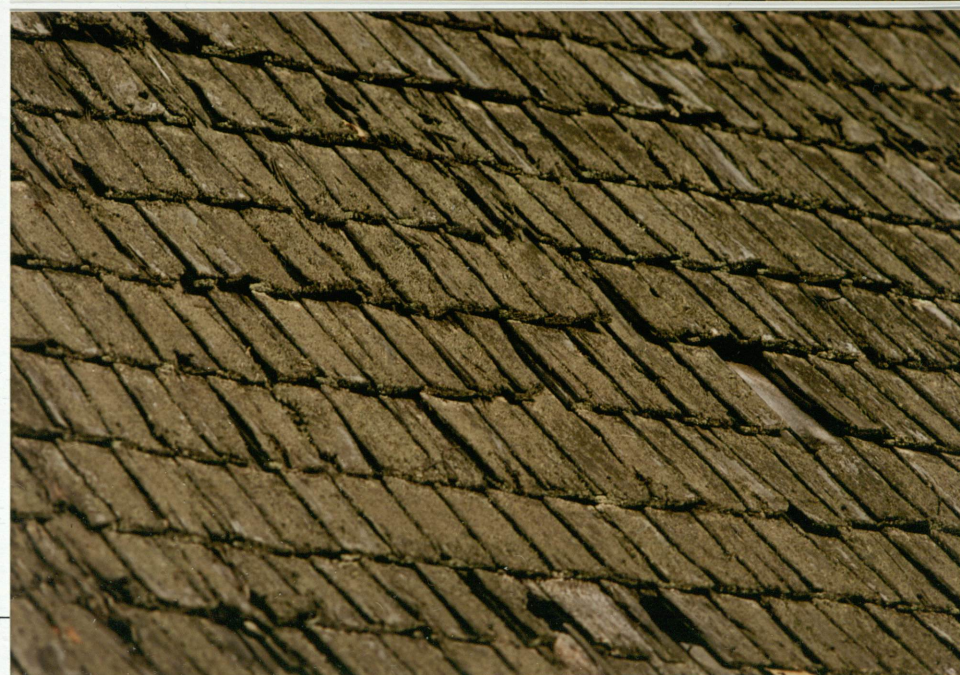
12

12. Gont pokrywający dach nawy głównej
13. Widok ogólny wnętrza od strony nawy
14. Widok ogólny nawy od strony prezbiterium
15. Zakrystia – widok ogólny
16. Ołtarz główny – widok ogólny

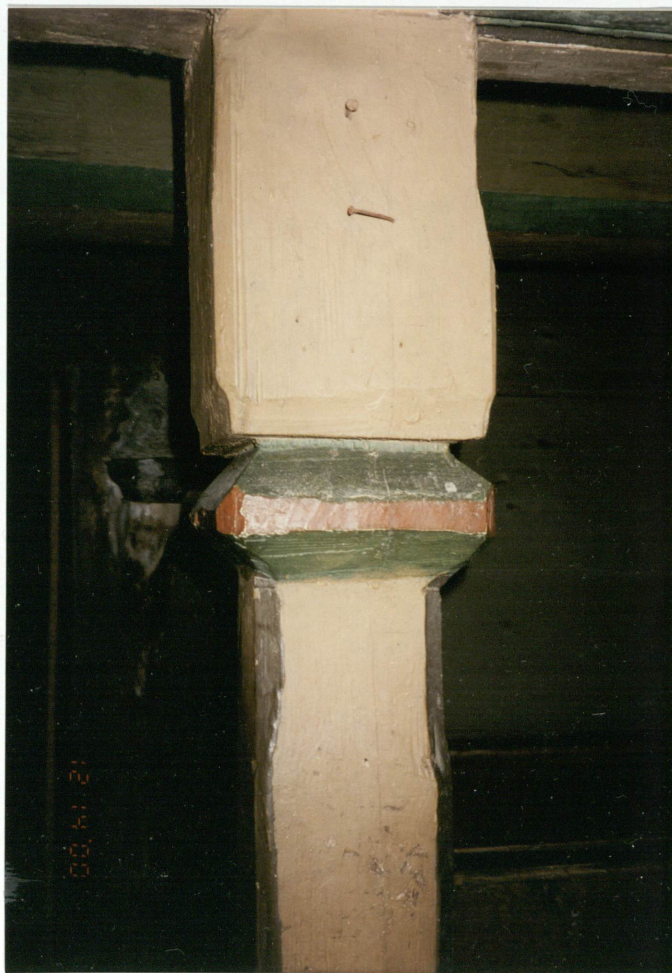
31

28. Chór muzyczny –lewa strona balustrady – muzykujący anioł
29. Fragment chóru muzycznego i empory
30. Empora – balustrada ze stacjami Drogi Krzyżowej
31. Fragm. filara podtrzymującego podest chóru muzycznego

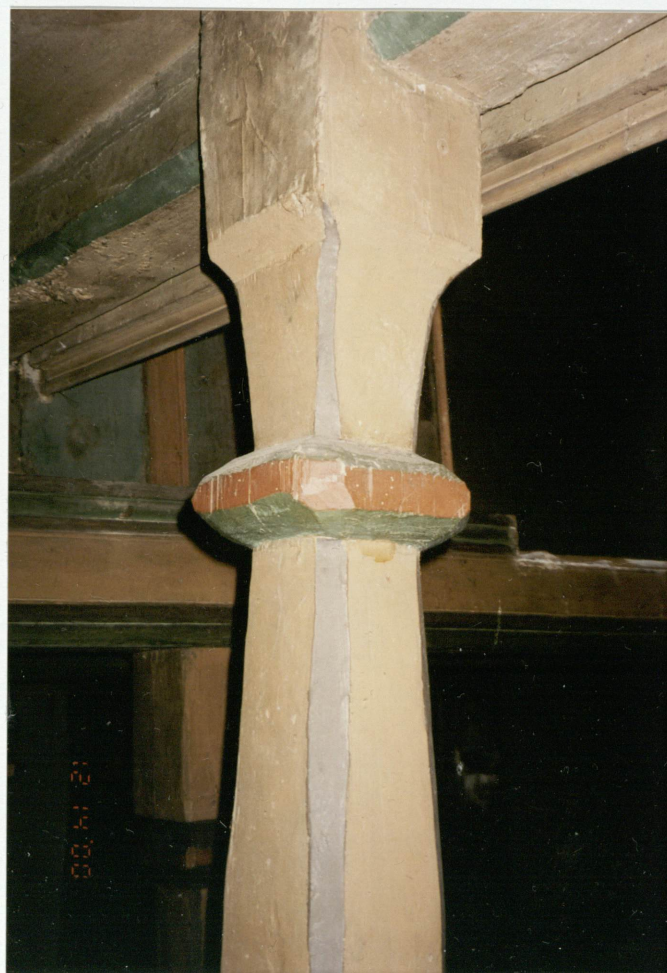
32

32. Fragm. filara podtrzymującego podest empory
33. Fragm. polichromii stropu i ściany prezbiterium
34. Belka tęczowa z krucyfiksem
35. Wieczna lampa
36. Fragm. polichromii stropu w nawie

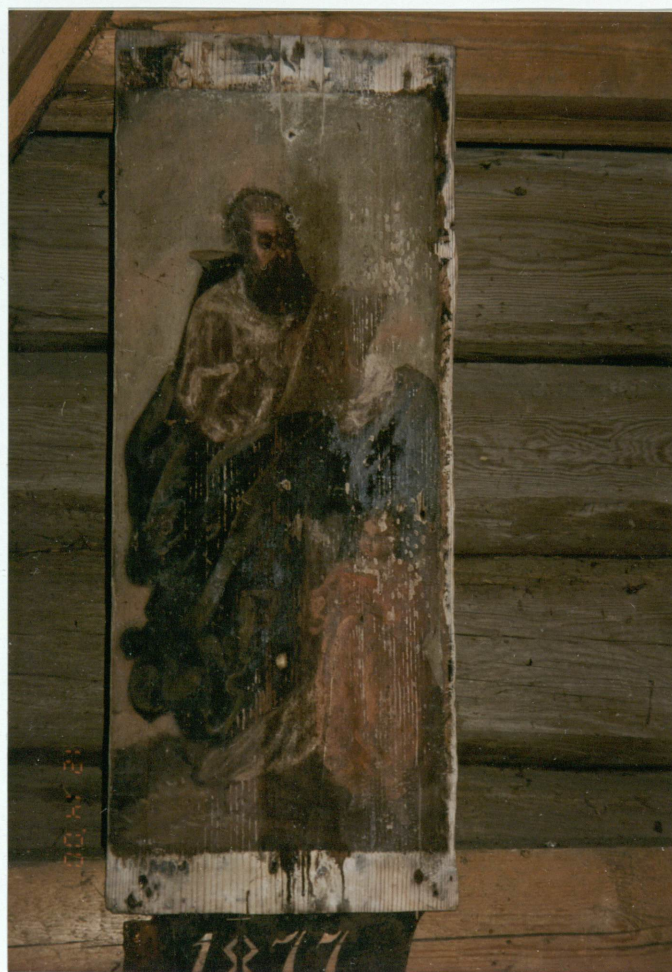
43

42. Obraz Anioła Stróża
43. Obraz św. Mateusza
44. Kruchta pld. – konfesjonał

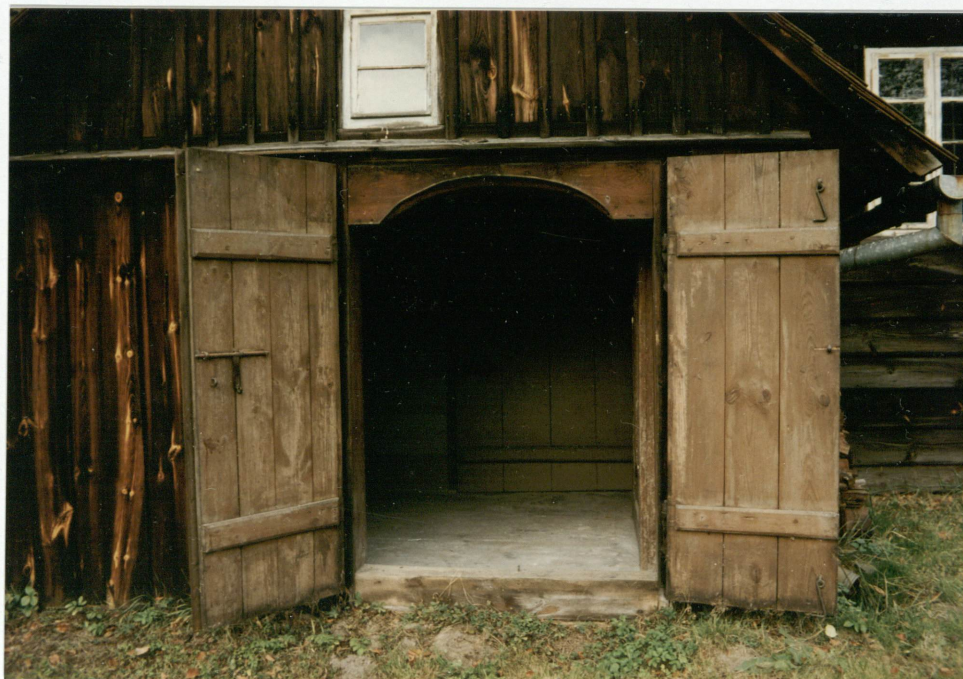
45

45. Kruchta pld. – drzwi zewnętrzne
46. Kruchta pld. – drzwi od strony nawy
47. Kruchta pld. – drzwi od strony nawy – okucia
48. Nawa – drzwi do kruchty podwieżowej
49. Zakrystia – drzwi zewnętrzne
50. Drzwi pomiędzy prezbiterium a zakrystią
51. Drzwi pomiędzy prezbiterium a zakrystią – zamek
52. Kruchta podwieżowa – konstrukcja
53. Kruchta podwieżowa – schody na górną kondygnację wieży
54. Kruchta podwieżowa – schody na chór muzyczny
55. Fragm. więźby nad nawą
56. Fragm. więźby nad nawą
57. Fragm. więźby wieży

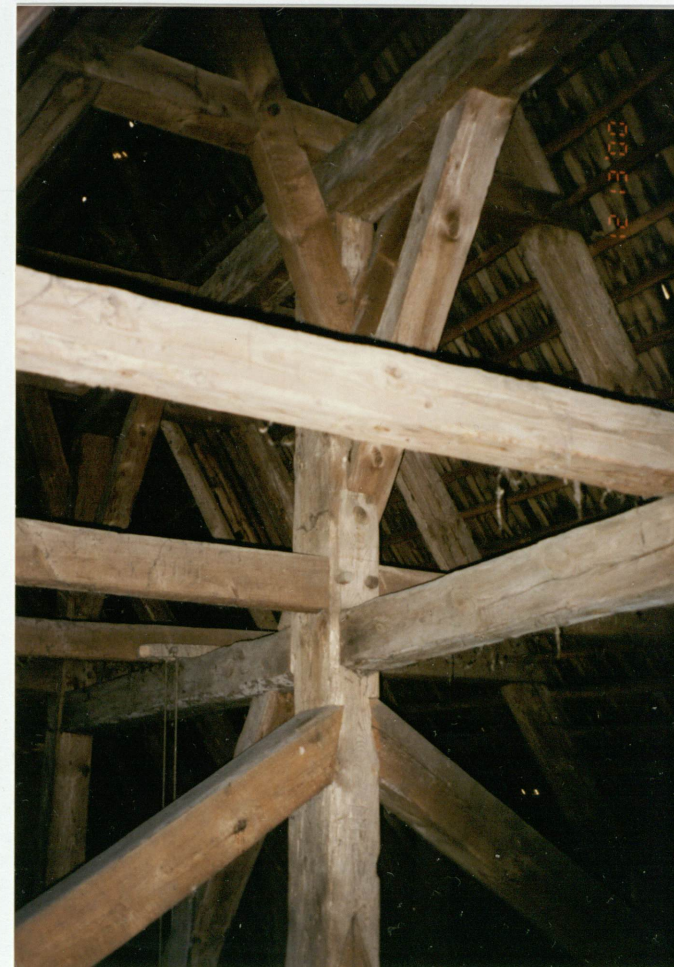
55

Storczykowa – system ustawionych w płaszczyźnie pionowej więzarów złożonych z pary krokwi wzmocnionych jętką. Więzary krzyżują się z kratą wzdłużną. Storczyk zawieszony jest na jętce i parze zastrzałów. Więzary wzmocnione są pionowymi elementami podwieszonymi do krokwi za pośrednictwem zastrzałów.

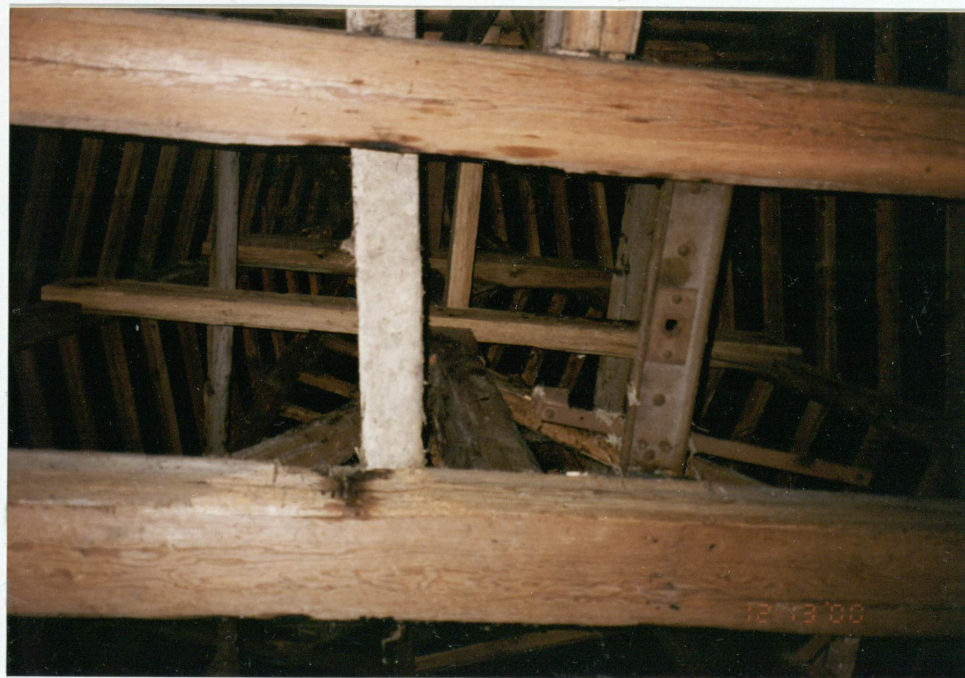
57

wieża – konstrukcja słupowa oszalowana deskami w układzie pionowym „na nakładkę”.
