KARTA EWIDENCYJNA ZABYTEKÓW  
ARCHITEKTURY I BUDOWNICTWA

**KOŚCIÓŁ PARAFIALNY pw. Wniebowzięcia NMP**

1639, 1839 (wieża); 1915-16,  
1993

**BIESTRZYKOWICE**

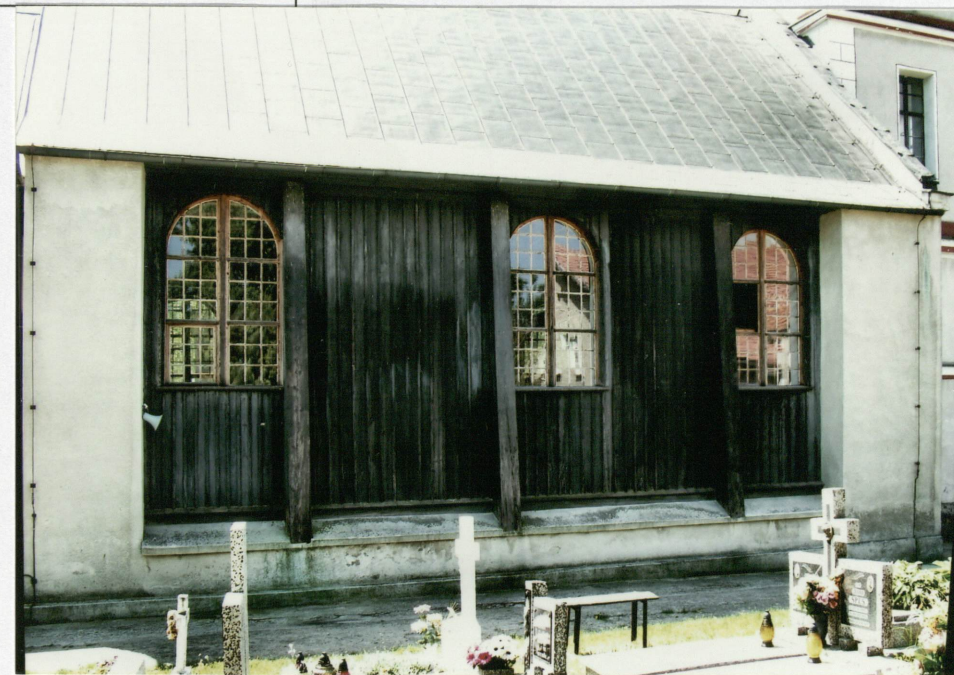
**Elewacja pn.** — elewacja prezbiterium drewniana, odeskowana z listwowaniem, na wysokim murowanym cokole z ukośnym gzymsem; jednoosiowa, z dużym oknem witrażowym, zabezpieczonym od zewnątrz stalową siatką; elewacja nawy na podobnym cokole, 3-osiowa, także drewniana, ujęta w murowane, gładko tynkowane narożniki, występujące przed jej lico, rozczłonkowana nieregularnym układem ujednoliconych otworów okiennych i drewnianych przypór; elewacja wieży analogiczna do elewacji przeciwnieległej.

1. Widok kościoła od pn.-wsch.
2. Pn. elewacja nawy.
3. Widok kościoła od pn.-zach.
4. Fasada.
5. Elewacja pd. nawy
6. Zakrystia.
7. Fragment elewacji pd. – widok od wsch.
8. Widok kościoła od wsch.
9. Dach i ostatnia kondygnacja wieży.
10. Zwieńczenie przypory zakrystii.
11. Szczyt zakrystii.
12. Wejście główne.
13. Wejście boczne.
14. Wejście do zakrystii.
15. Okno nawy.
16. Okno łoży kolatorskiej.
17. Jedno z okien wieży.
18. Rozeta w szczycie zakrystii.
19. Wnętrze kościoła, widok ku prezbiterium.
20. Wnętrze kościoła, widok ku emporze muzycznej.
21. Boczna ściana nawy.
22. Widok z prezbiterium na łożę kolatorską.
23. Strop nawy i prezbiterium.
24. Fragment konstrukcji stropu.
25. Strop zakrystii.
26. Strop kruchty.
27. Otwór drzwiowy między kruchtą i nawą.
28. Wejście do zakrystii.
29. Schody na emporę muzyczną.
30. Schody i podesty wieży.
31. Wieżba dachowa.

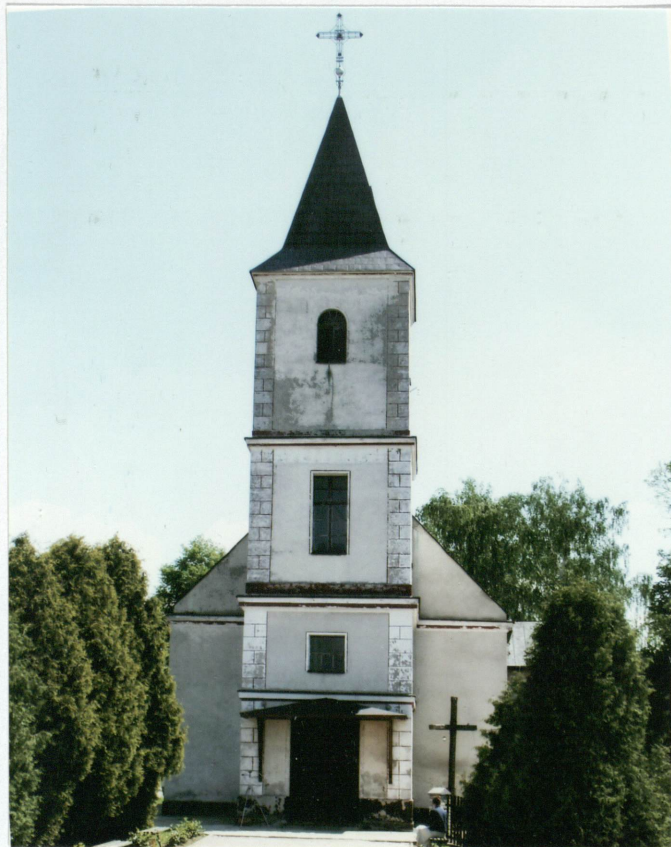
4.

**Elewacja zach. – fasada** — na występującym cokole, 3-członowa, zdominowana przez środkową, wyładowaną, 4-kondygnacyjną wieżę; dwie części elewacji nawy gładkie i ślepe, rozczłonkowane tylko odsadzką cokołu i profilowanym gzymsem wieńczącym, oddzielającym zwieńczenia w postaci gładkich półszczytów; elewacja wieży jednoosiowa, o bogatej artykulacji; w przyziemiu prostokątny otwór drzwiowy osłonięty współczesnym drewnianym daszkiem na wspornikach; w kolejnych kondygnacjach wieży osiowe zróżnicowane w kształtach i wymiarach otwory okienne; kondygnacje różnej wysokości, oddzielone są wydatnymi profilowanymi gzymсами; naroża akcentowane szerokimi boniowanymi lizenami; nad całością gzyms wieńczący i wysoki dach wieżowy.

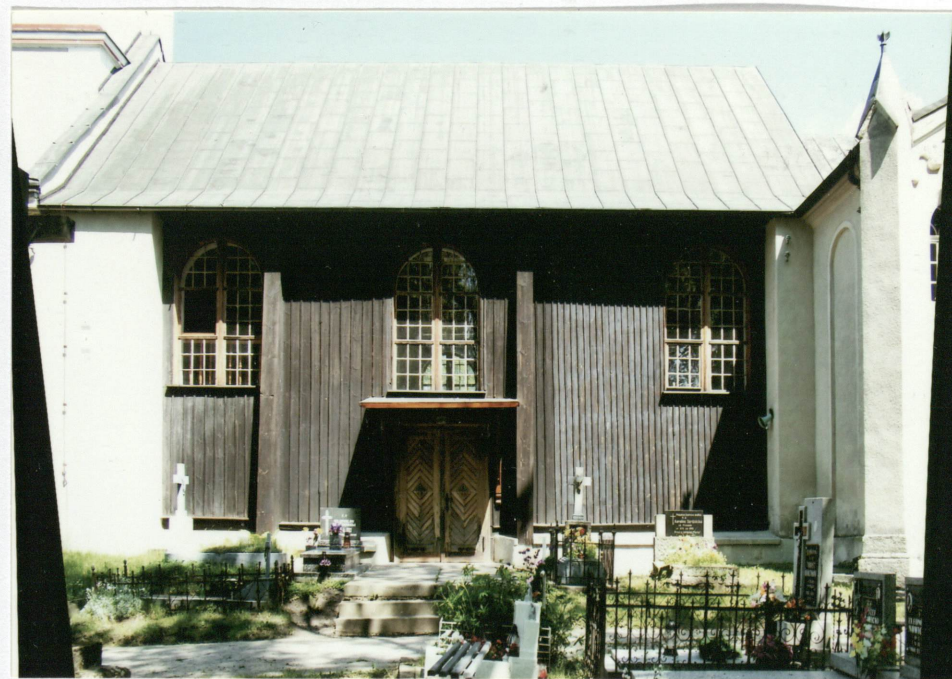
5.

**Elewacja pd.** — na występującym cokole o zróżnicowanej wysokości; zróżnicowana i wieloczłonowa; elewacja nawy w głównej części oszalowana deskami z listwowaniem, artykułowana ujednoliconymi otworami okiennymi i drewnianymi przyporami oraz osiowym wejściem osłoniętym współczesnym daszkiem; narożniki nawy murowane, występujące przed lico ściany

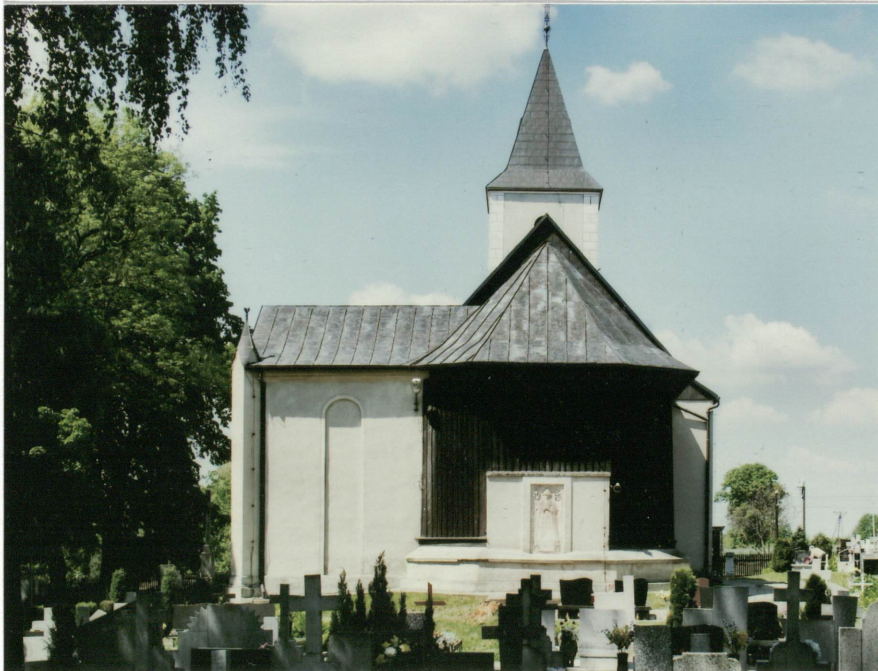
8.

**Elewacja wsch.** — trójboczna elewacja zamknięcia prezbiterium na wysokim cokole z ukośnym gzymsem; ściany odeskowane z listwowaniem, ślepe, w środkową wmurowana renesansowa płyta nagrobna z postacią zmarłej; od pd. prezbiterium towarzyszy ślepa, gładko tynkowana elewacja zakrystii, rozczłonkowana smukłą osiową blendą, zamkniętą pełnolukowo; narożnik zakrystii z ukośną narożną przyporą; po przeciwnej stronie niewielki fragment murowanego, gładko tynkowanego, ślepego narożnika nawy.

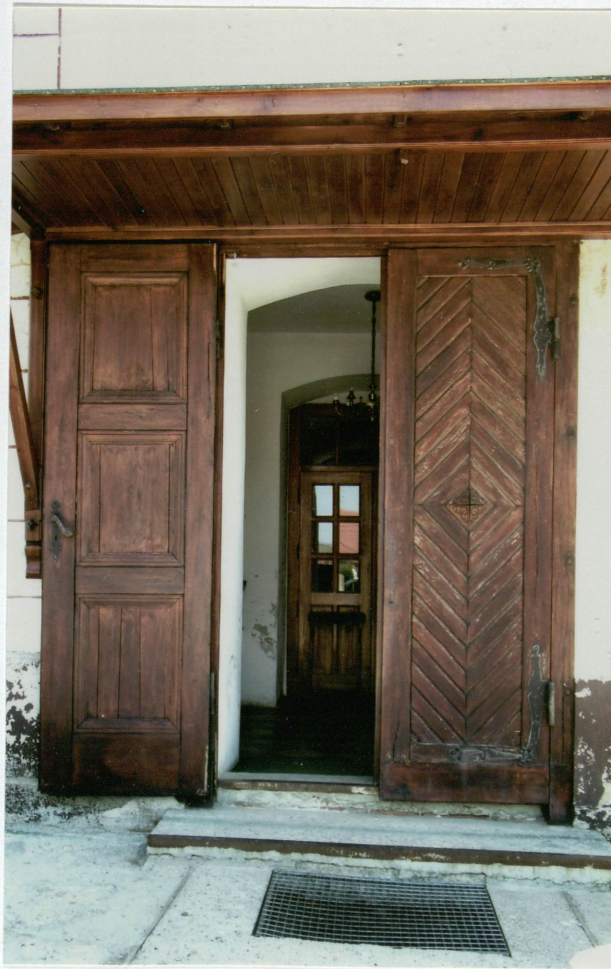
12.

*Otwory drzwiowe zewnętrzne.* Główne wejście kościelne usytuowane na osi środkowej fasady; duży prostokątny, zamknięty odcinkowo otwór wypełniają 2-skrzydłowe, oryginalne drzwi ramowo-płycinowe w konstrukcji ramowo-płycinowej; skrzydła drzwiowe od zewnątrz opierane rombowa listwami, dekorowane centralnym elementem snycerskim w postaci akantowej rozety; dodatkową dekorację stanowią kątowe okucia zawiasowe z cyny, o formach zdradzających wpływy secesji. Na wzór oryginalnych drzwi zach. rekonstruowano analogiczne drzwi wejścia pd., osadzone w takim samym otworze. Wejście do zakrystii pd. osiowe, w kształcie prostokąta stojącego; drzwi jednoskrzydłowe ramowo-płycinowe, opierane z zewnątrz deskami z profilowanymi krawędziami w ozdobnym układzie.

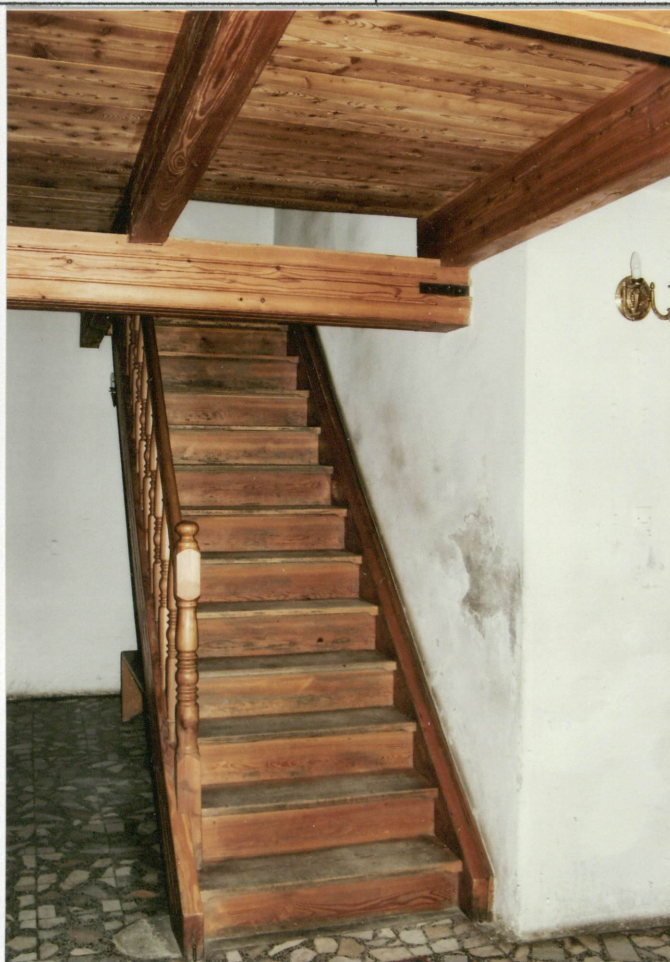
29.

*Schody wewnętrzne.* Na emporę muzyczną prowadzą, umieszczone w narożniku pd.-zach. nawy, współczesne drewniane schody policzkowe, o prostym biegu, zabezpieczonym jednostronnie balustradą tralkową; podobne schody, 2-biegowe łamane ze spocznikiem, wiodą na drugą kondygnację zakrystii, pierwotnie schody zlokalizowane były przy ścianie między zakrystią i prezbiterium i umożliwiały wejście na ambonę, podwieszoną do pd. filara tarczy, która po pożarze uległa likwidacji. Druga kondygnacja wieży, o podwyższonym w stosunku do empory organowej poziomie, dostępna dzięki wymurowanym w grubości muru, dwóm wysokim stopniom, z podstopnicami wyłożonymi deskami. Na kolejne kondygnacje wieży prowadzą metalowe jednobiegowe proste schody o ażurowych podstopnicach z kratownicy.

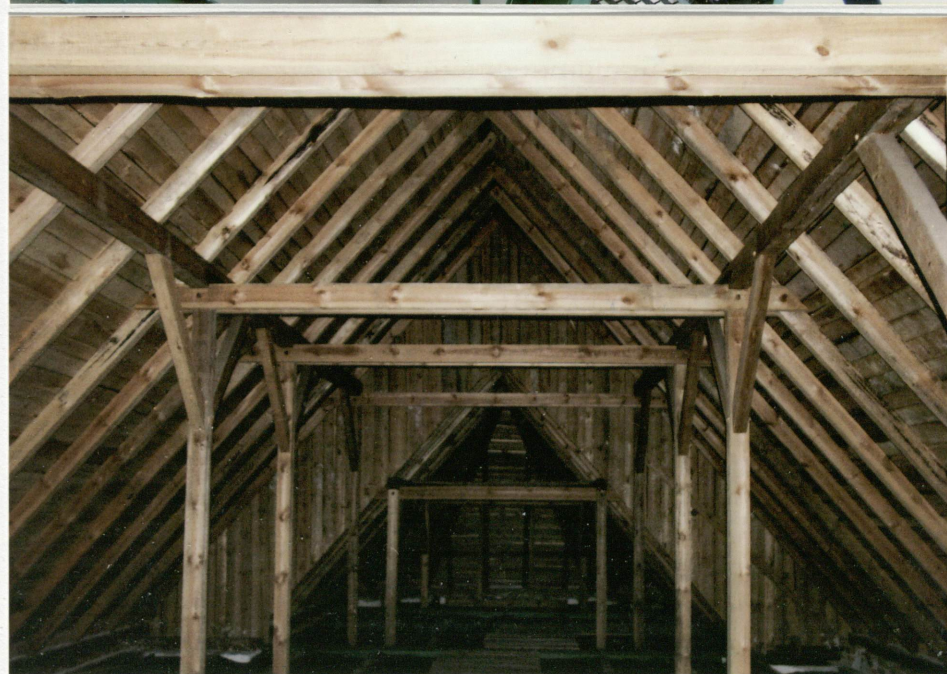
31.

**Wieżba dachowa.** Wieżba drewniana, współczesna, konstrukcji płatwiowo-kleszczowej na podwójnej ścianie stolcowej. Konstrukcja dachu i stropu nawy i prezbiterium wzmocniona stalowymi dźwigarami poprzecznymi.
