OŚRODEK DOKUMENTACJI  
ZABYTKÓW W WARSZAWIE  
KARTA EWIDENCYJNA ZABYTKÓW  
ARCHITEKTURY I BUDOWNICTWA

PAŁAC (1)

ok.poł.XVIII w  
1857 r. przebud.

BIESTRZYKOWICE

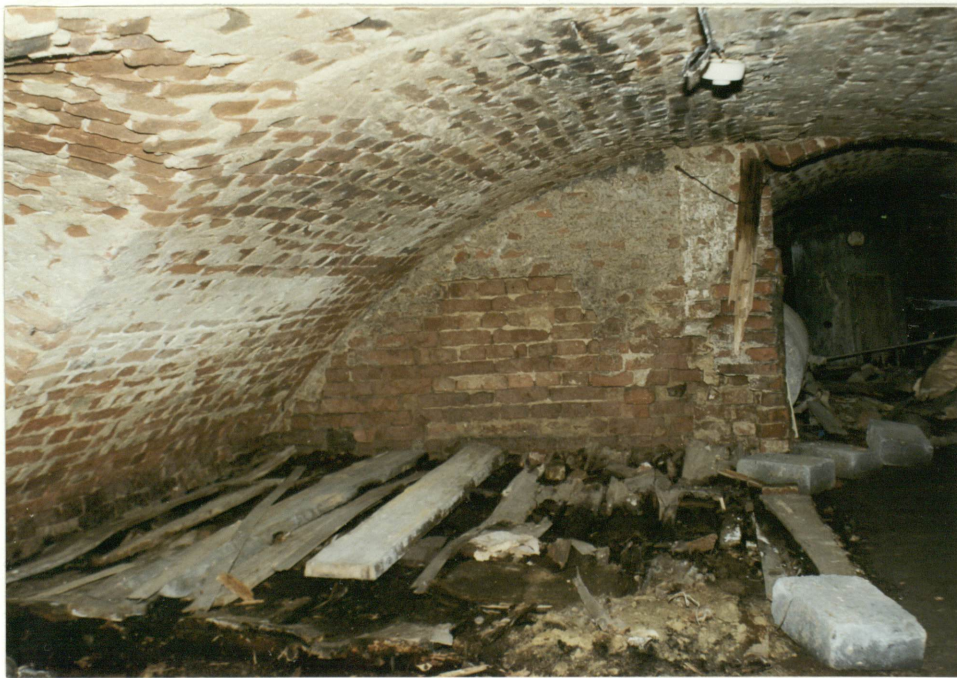
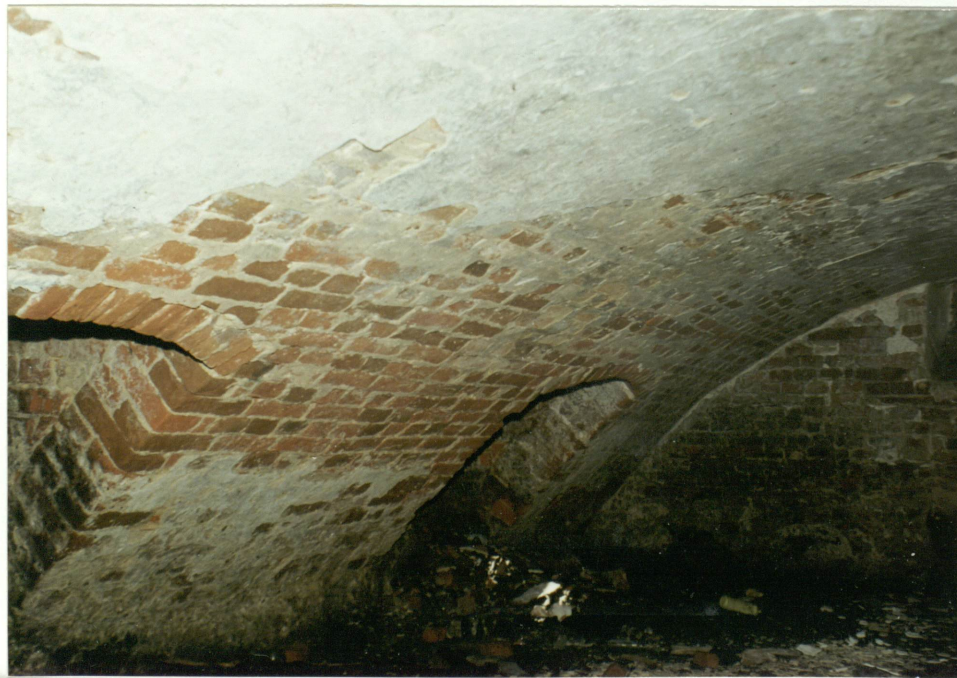
- 4 Środkowe pomieszczenie piwniczne pod wschodnim traktem pałacu – widok na pn. ścianę w której przejście do pomieszczenia północnego.
- 5 Wnętrze południowego pomieszczenia piwnicznego w trakcie wschodnim – widok na ścianę z otworami okiennymi w odcinkowo zasklepionych lunetach.

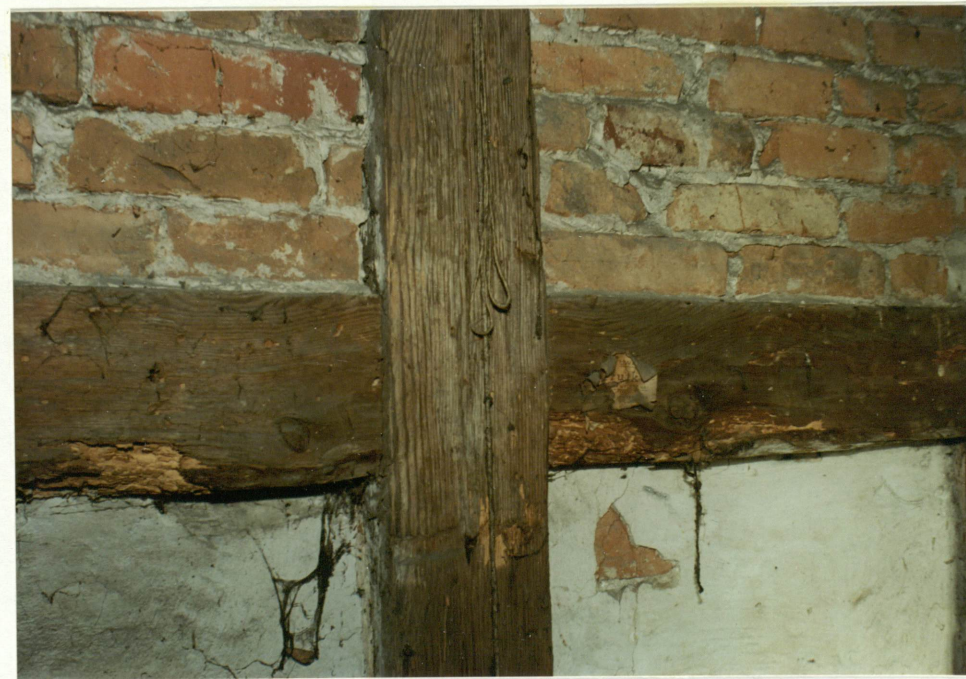
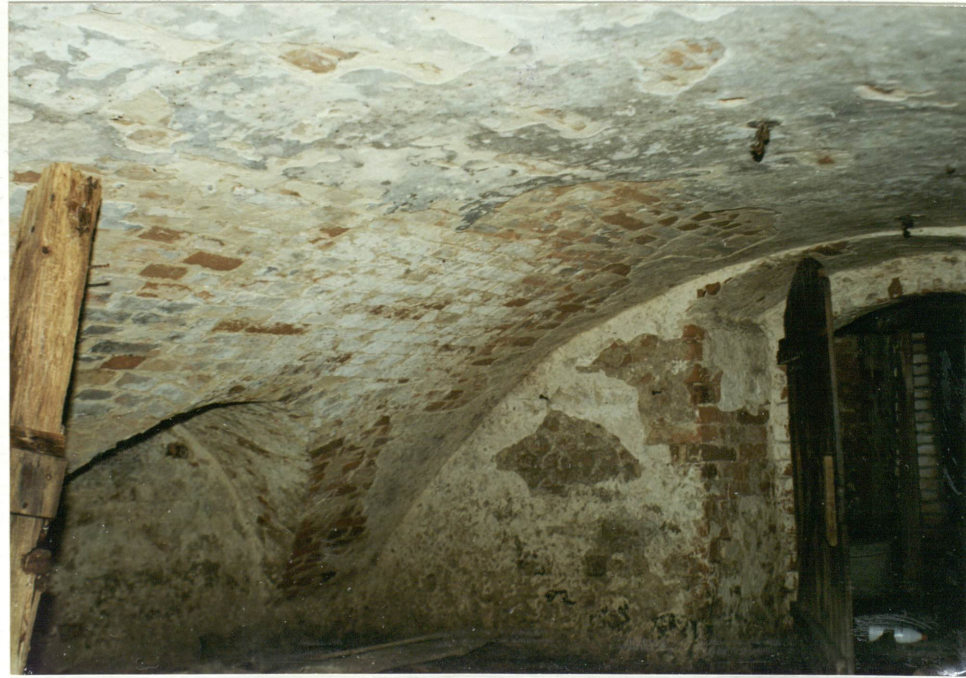
- 3 Fragment ściany działowej na poddaszu – widok od strony strychu – mur pruski, częściowo otynkowany; drewno zniszczone przez owady.
- 6 Wnętrze południowego pomieszczenia piwnicznego w trakcie wschodnim – w zachodniej ścianie lunety na łukach półkolistych – widok ku pn.

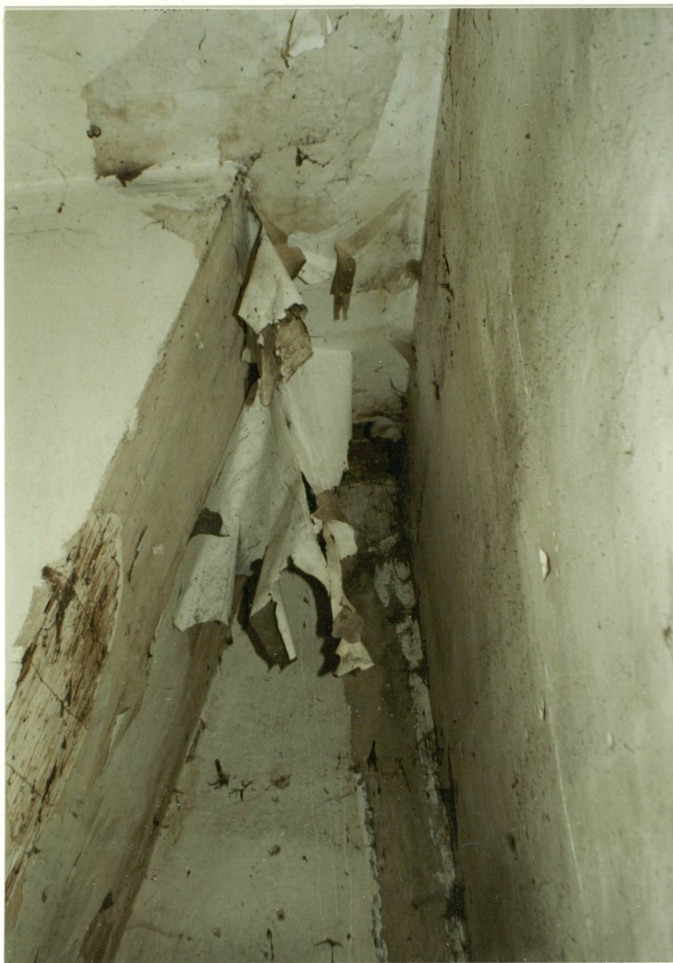
7 Dolna kondygnacja poddasza - wąskie pomieszczenie południowe pod wschodnią połacią dachu - ukośna ściana otynkowana na trzcinę.

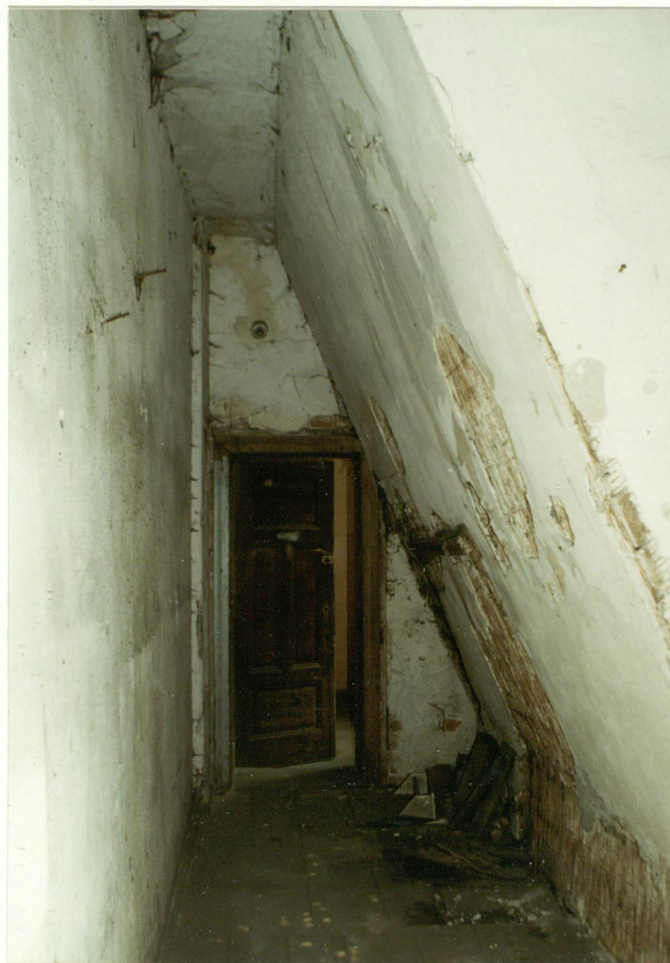
9 Dolna kondygnacja użytkowego poddasza - południowe pomieszczenie w trakcie zachodnim - widok na narożnik południowo-zachodni - otwór okienny w bardzo głębokiej wnęcie, w której drzwi do pomieszczeń pod połacią dachową.

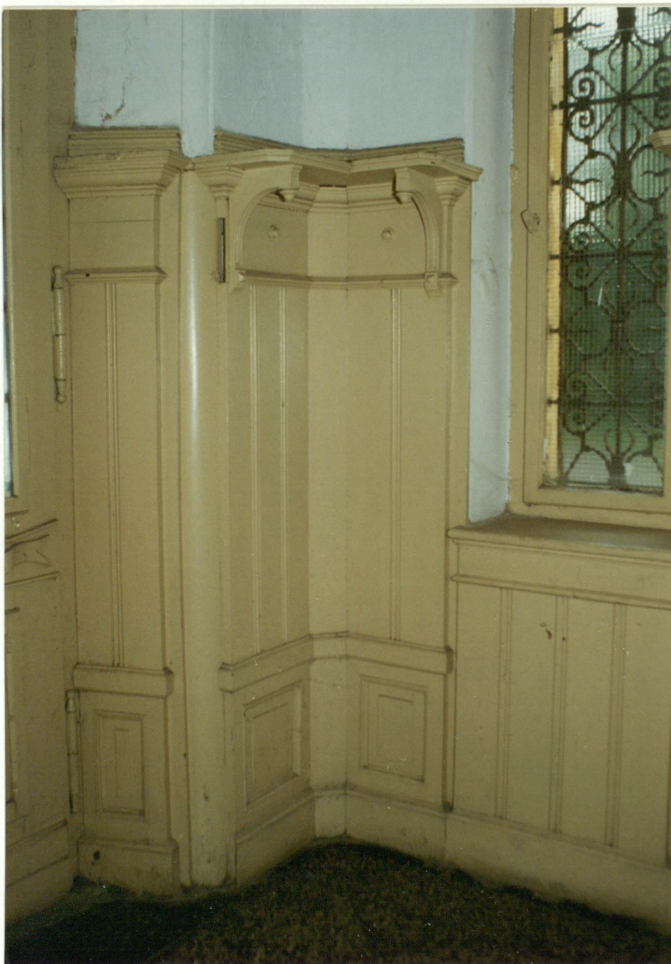
10 Wnętrze przedsionka /1/ - fragment boazerii drewnianej z gzymsem na konsolach.

Wewnątrz ściany otynkowane, malowane farbami zapewne klejowymi lub emulsyjnymi, w części pomieszczeń u dołu z olejnymi lamperiami, w przedsionku /1/ - drewniana, wysoka boazeria z gzymsem na konsolach (fot.10) - oryginalna, a w pomieszczeniu /8/ fragmenty boazerii (fot.11).

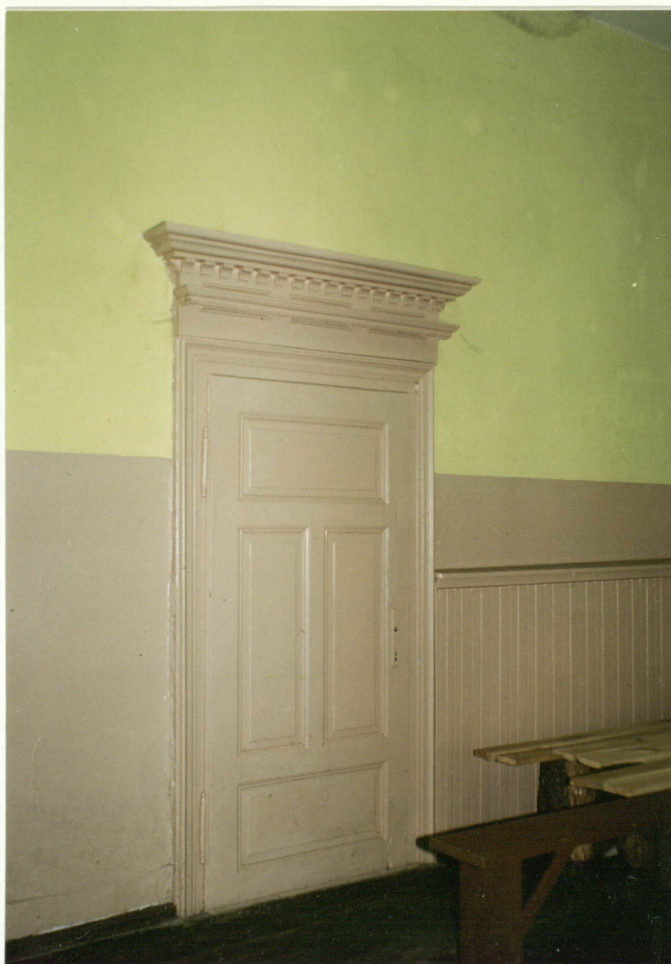
11 Fragment wnętrza /8/ na parterze na ścianie wewnętrznej przyległej do wnętrza /10/ - nowsza boazeria.

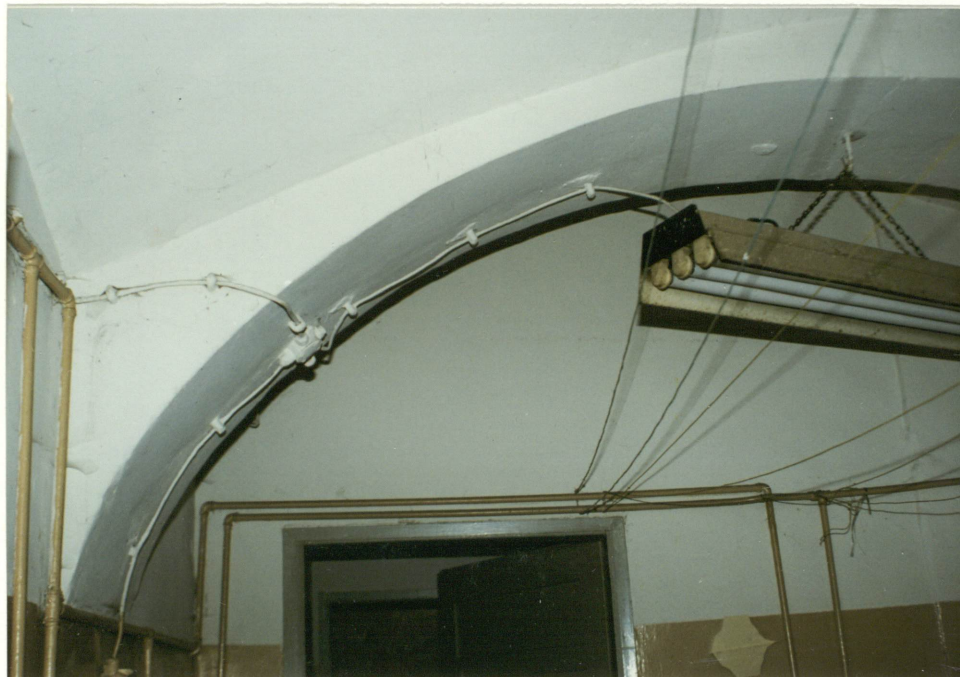
13

Wnętrze pomieszczenia /13/ na parterze - widok na  
 arkadę i w kierunku narożnika północno-zachodniego.

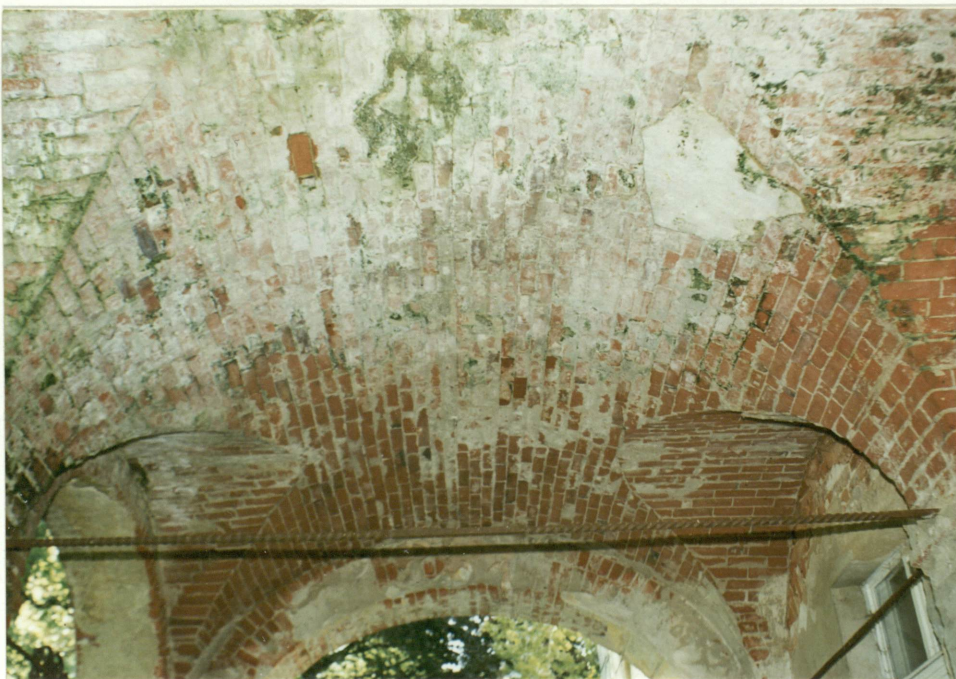
15 Sklepienie werandy południowej /28/ - widok ogólny w kierunku zachodnim - kolebka na łuku koszowym, z dwoma parami lunet.

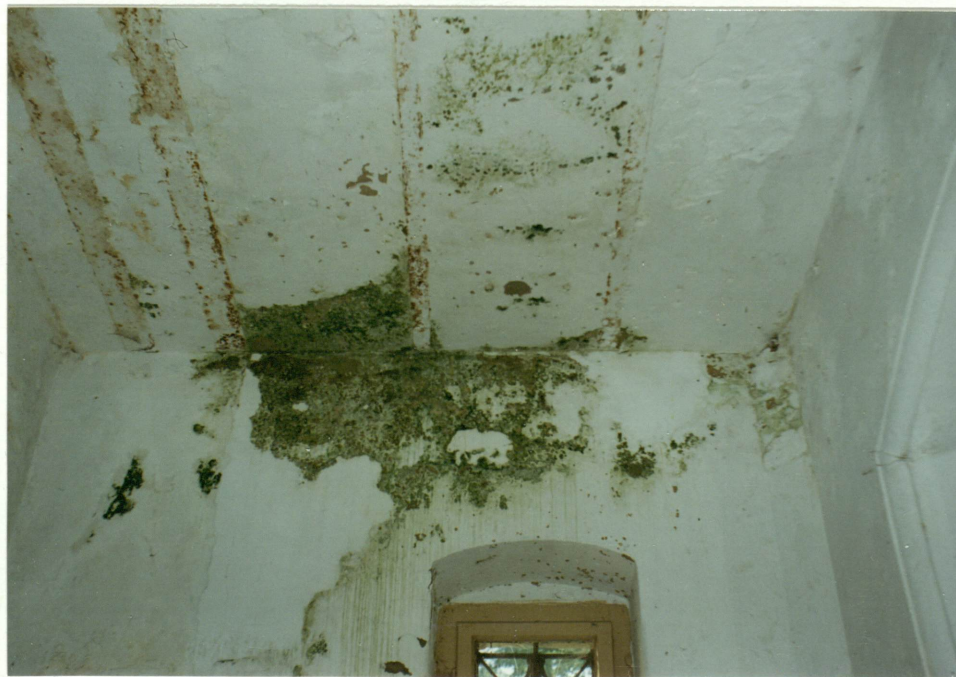
17 Strop typu Kleina nakrywający przedsionek /1/ - widać rdzewiejące belki stalowe. Strop silnie zawilgocony, pokryty glonami.

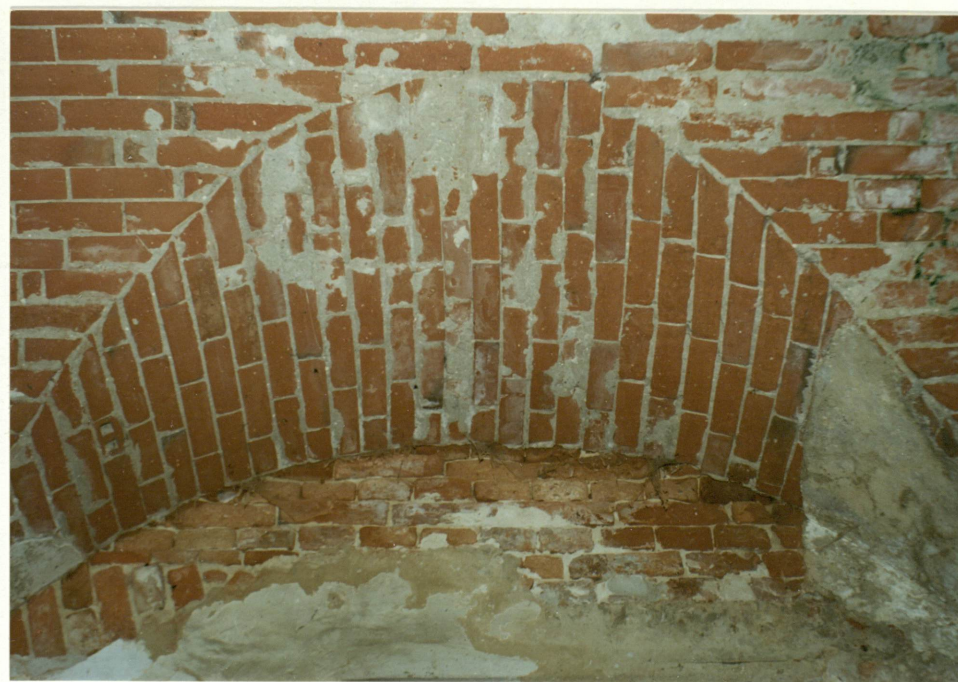
16 Fragment sklepienia werandy południowej /28/ - północno-zachodnia luneta; cegła lunety różni się od cegły ściany - widać że weranda została dobudowana później.

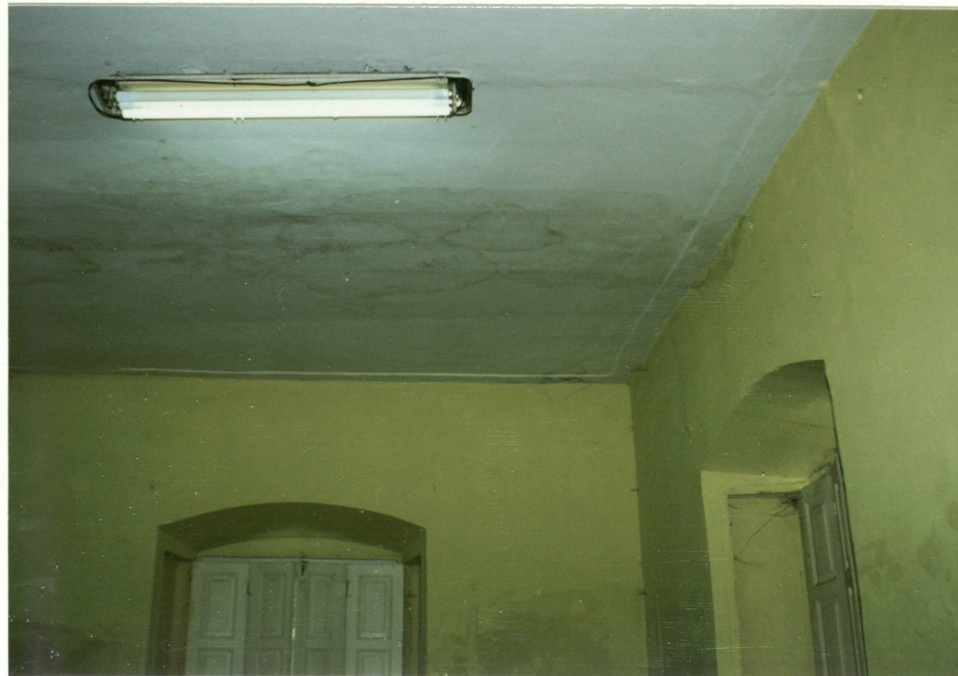
18 Wnętrze pomieszczenia narożnego pd.-zachodniego na parterze /7/ - widok w kierunku południowym na sufit z płaską ramą, która tu ma tylko zaokrąglone narożniki (por. fot.19,20).

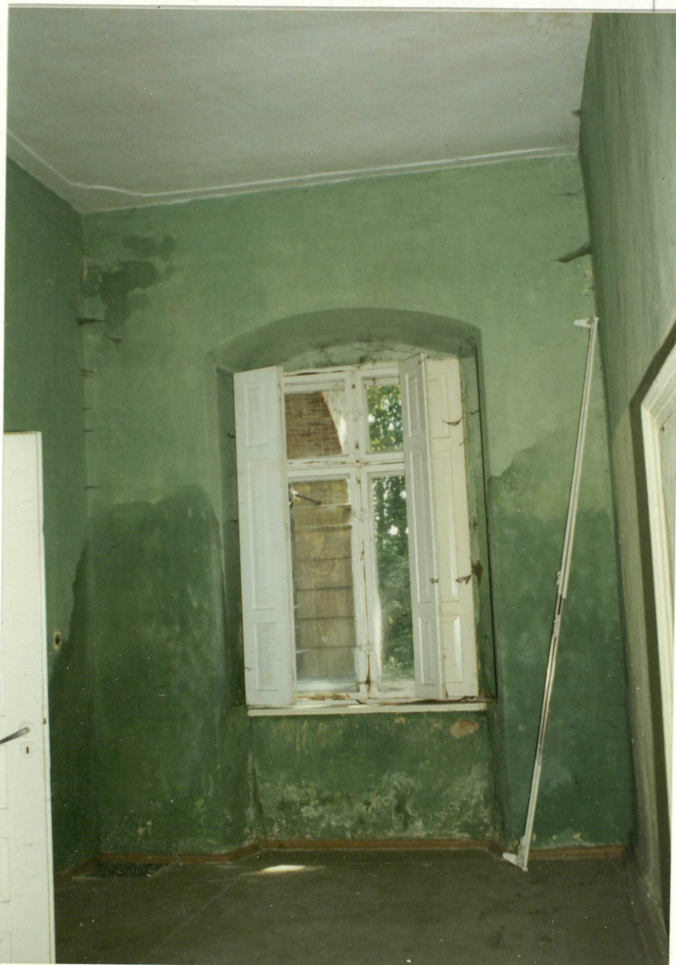
19 Widok ogólny wnętrza /6/ na parterze → okno z okiennicami w ścianie południowej. Zawilgocenie ściany sąsiadującej z - spocznikiem schodów przed werandą południową.

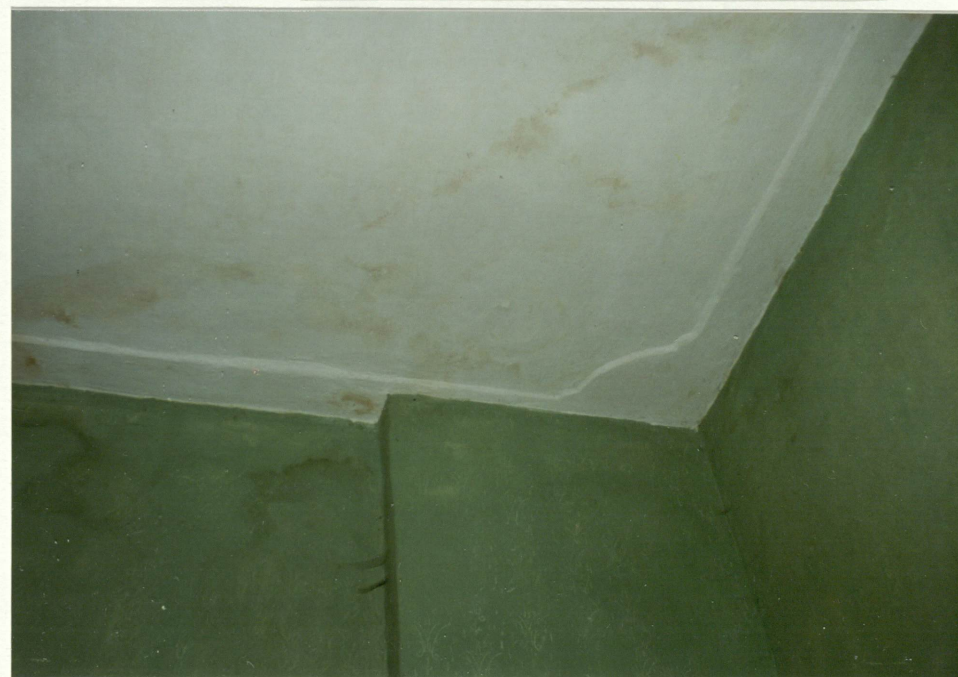
Rozeta sufitowa w centrum sufitu.

Sufit otoczony prostokątną wypukłą ramą, o półkoliście wyłamanych wypukło narożnikach. Z porównania fotografii obok widać, że pomieszczenie /6/ stanowiło pierwotnie wraz z wnętrzem /7/ - jedno pomieszczenie.

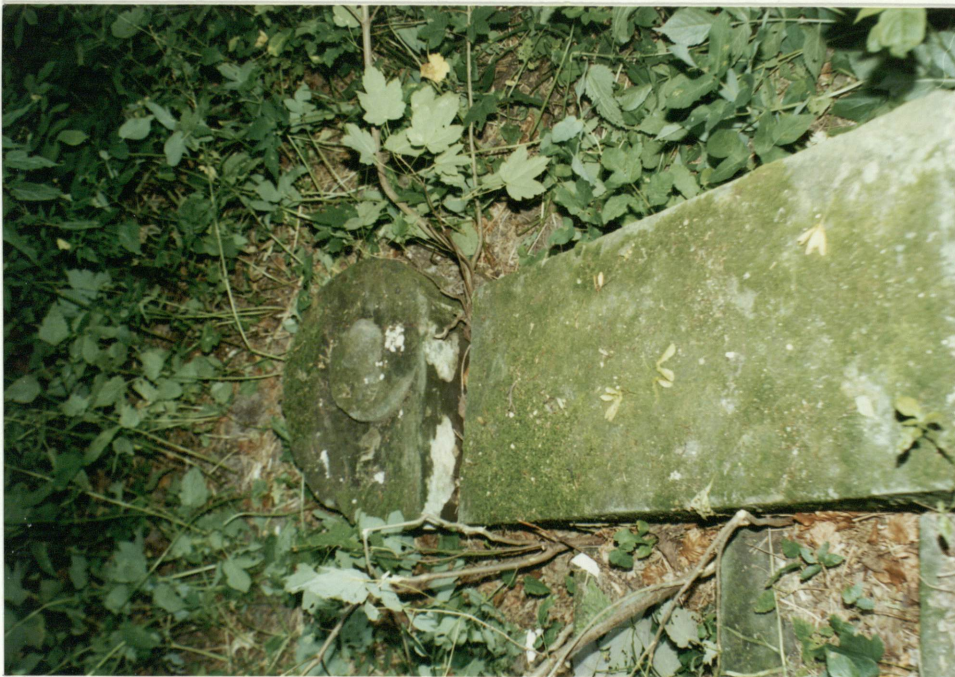
22

Ślimacznicowe zakończenie wangi schodów obok warendy południowej, przy początku biegi

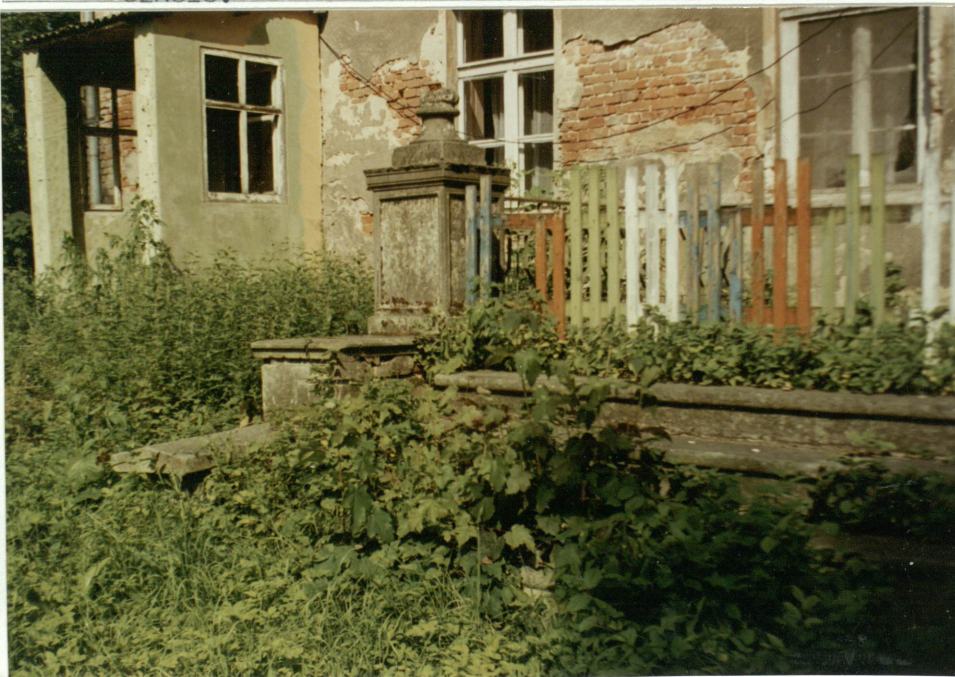
23

Fragment schodów tarasu zachodniego - widok na północną wangę i piedestał balustrady (drewniany płotek pochodzi z czasów, gdy w pałacu mieściło się przedszkole).

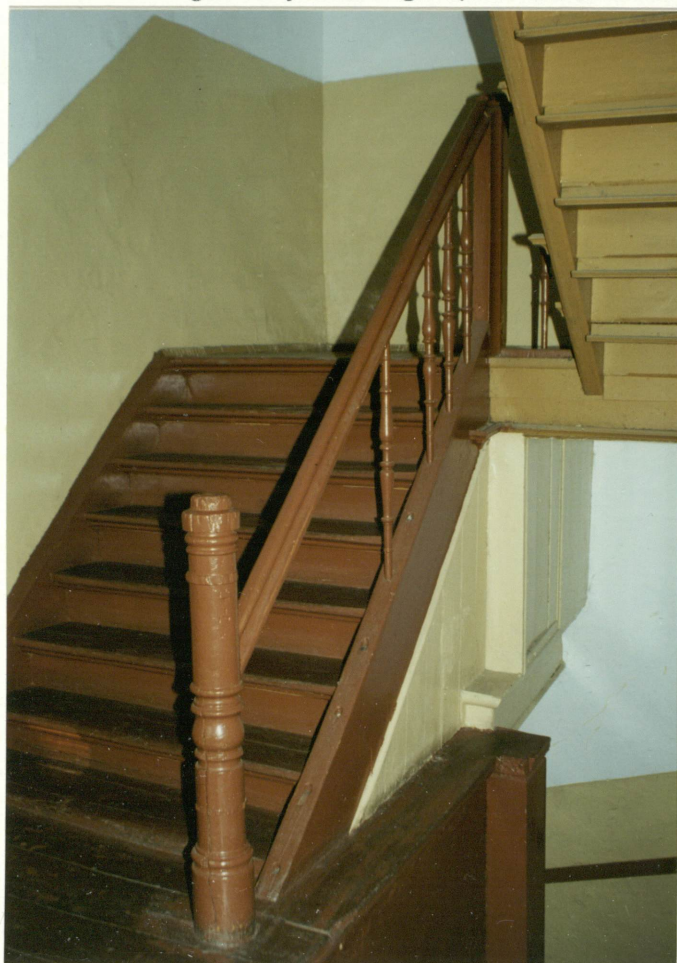
24 Schody w kondygnacji piętra prowadzące do dolnej kondygnacji użytkowego poddasza.

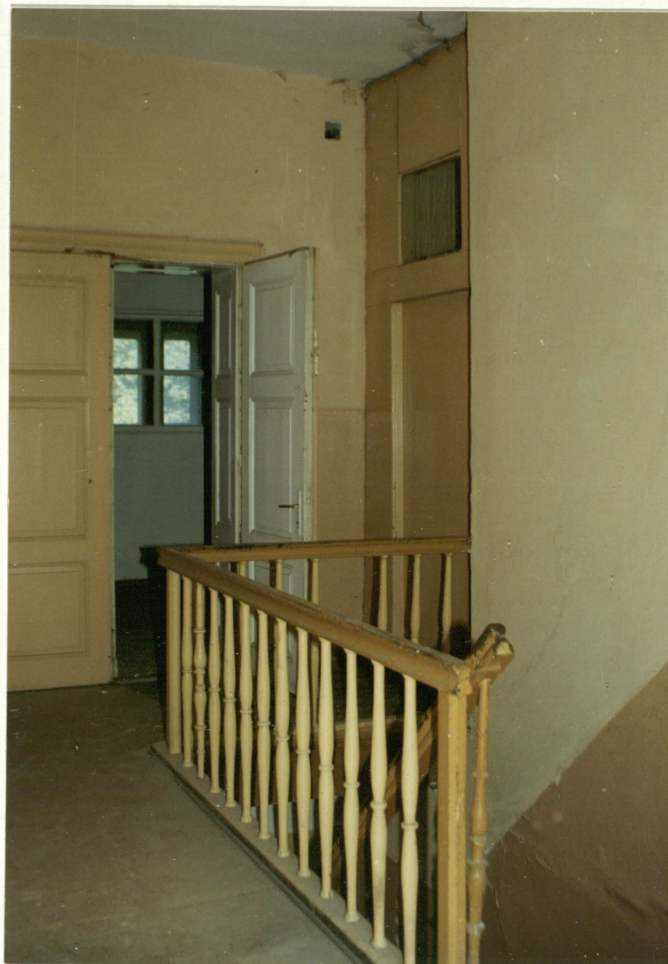
25 Zakończenie balustrady schodów w kondygnacji użytkowego poddasza.

6\* Schody od piętra do poddasza w tej samej klatce schodowej schody dwubiegowe, powrotne, drewniane, policzkowe, stopnie z profilowanymi krawędziami i pełne podstopnice osadzone w belkach policzkowych; schody z wąską, prostokątną wolną przestrzenią pomiędzy biegami (fot.24). Balustrada drewniana, ażurowa, z cienkich tralek toczonych dołem osadzonych w belkach policzkowych, a od góry z nałożoną profilowaną poręczą; słupek początkowy - gruby, drewniany, toczony, wyższy od balustrady. W dolnej kondygnacji użytkowego poddasza w balustradzie wokół tych schodów - tralki o innym kształcie. (fot.25).

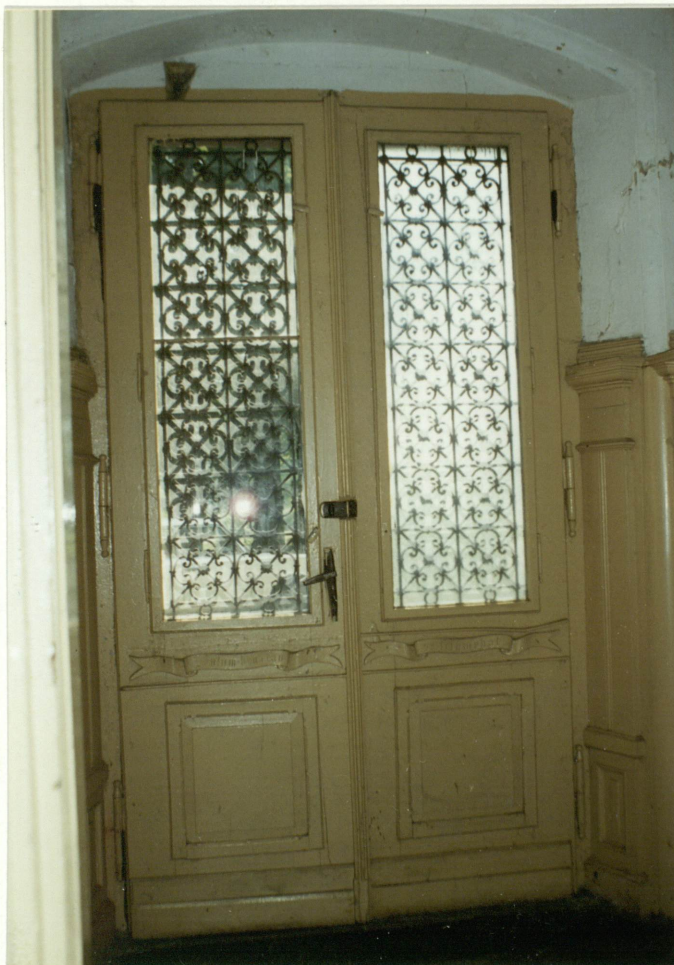
30 Główne drzwi wejściowe -  
widok od strony przedsionka.

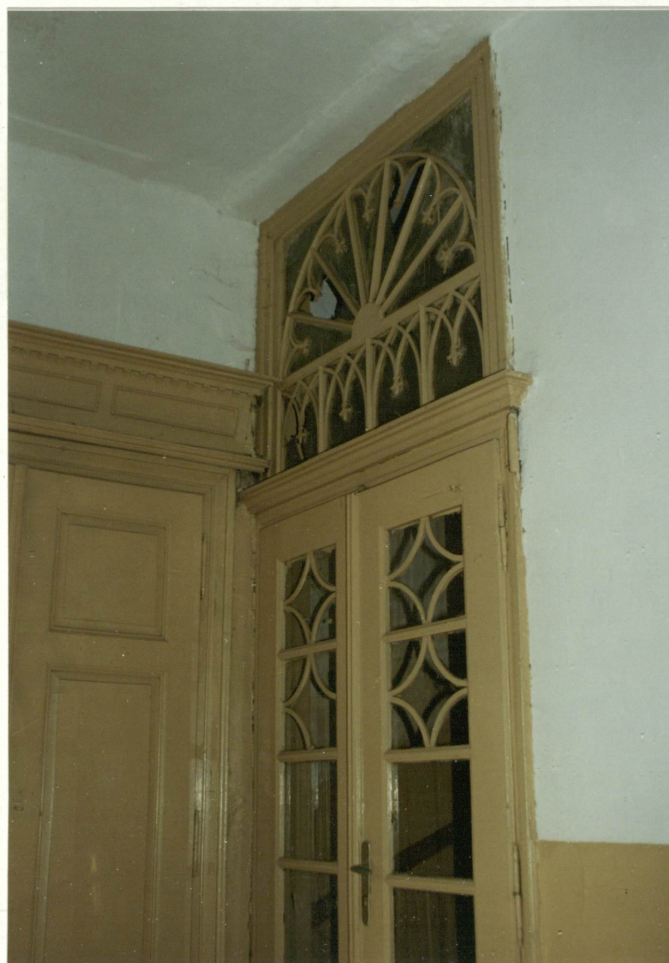
34

Widok ogólny na południowo-zachodni narożnik westybuli: drzwi różnej wysokości i szerokości, ale wszystkie z supraportami; drzwi do schowka /23/ dodatkowo z rozwieranym nadświetlem.

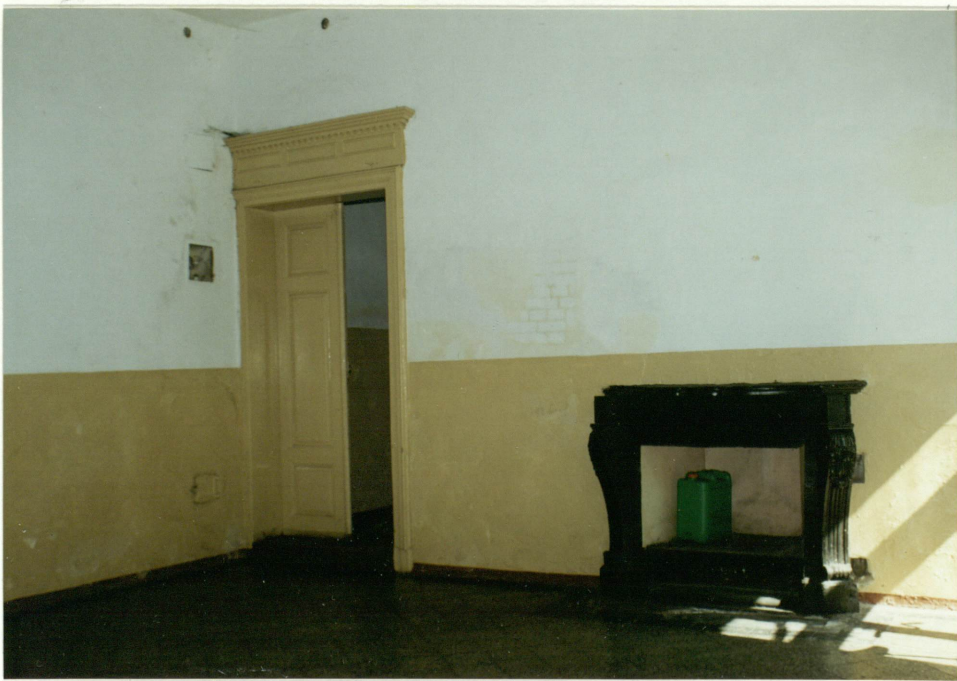
35

Wnętrze westybulu /2/ na parterze - widok na drzwi i kominek przy ścianie północnej.

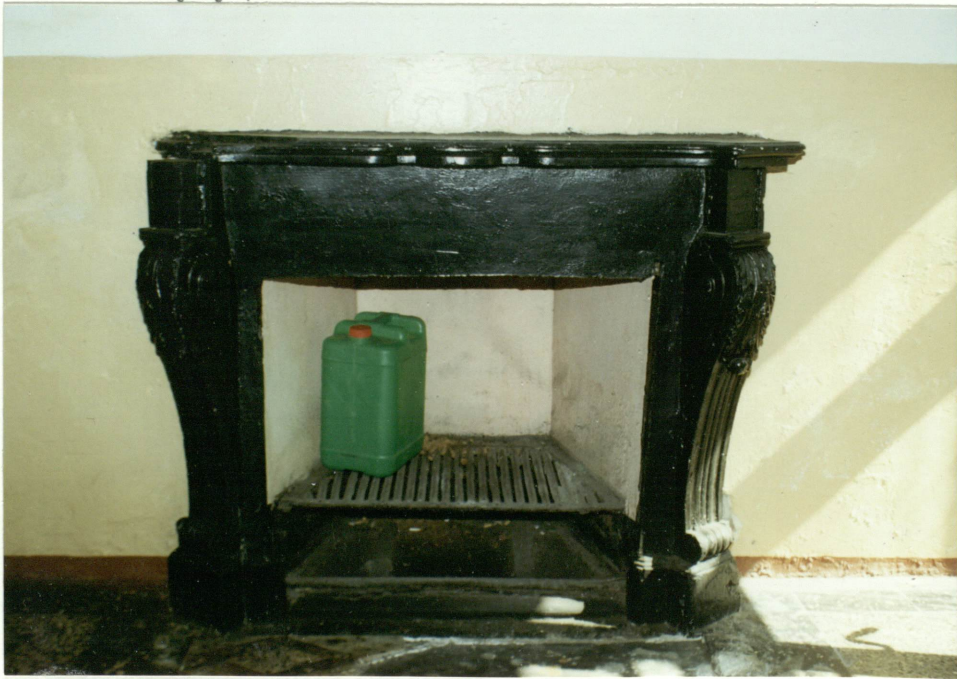
Kominek w westybulu - kamienny: wolutowe węgary ustawione ukośnie ujmują rozglifioną wewnętrzną paleniską.

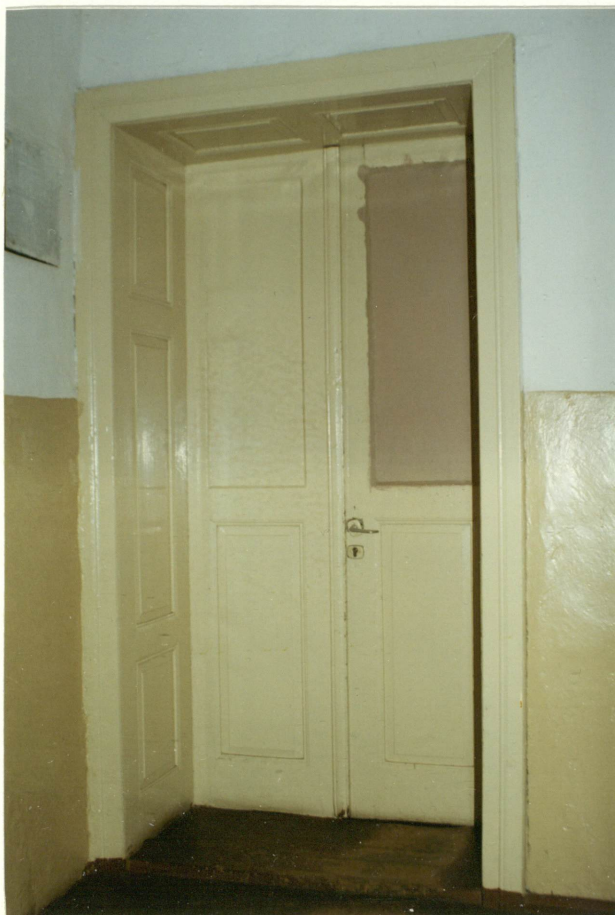
38

Fragment drzwi prowadzących z południowo-wschodniego pomieszczenia piętra na taras nad werandą południową; sposób ozdobienia drzwi banderolą (skromniejszą) na środkowym poziomym ramiaku - podobny jak w drzwiach głównych wejściowych do przedsionka /1/. Patrz zawilgocenie ściany od nieuszczelnej posadzki tarasu.

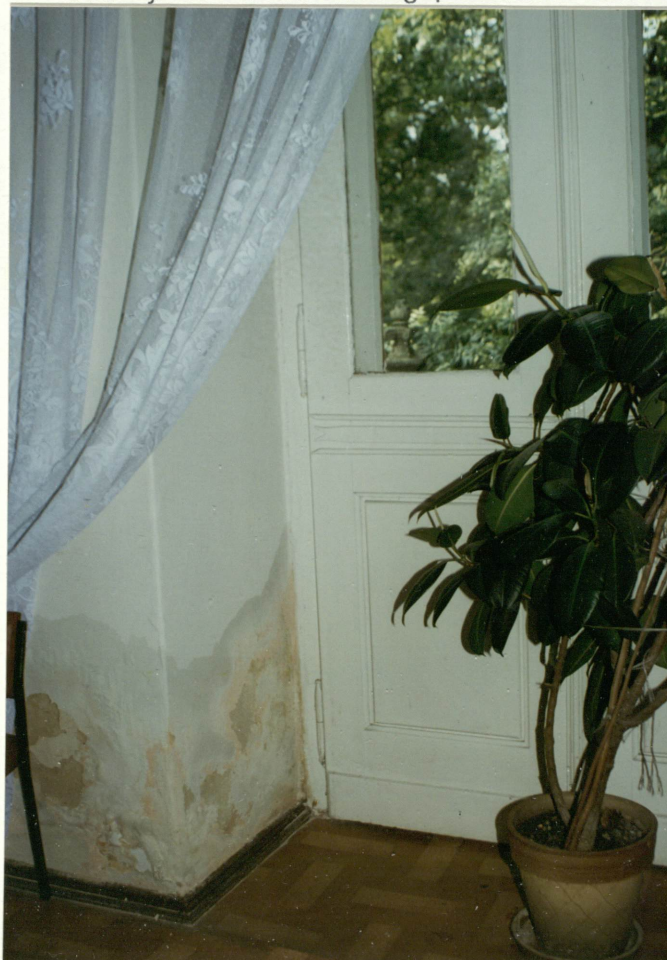
39

Drzwi balkonowe - widok od strony wnętrza facjaty zachodniej. Drzwi podwójne, dwuskrzydłowe, ramowo-płycinowe; każde skrzydło podzielone ramiakiem poziomym na dwie części; na ramiak środkowy nałożona niska prostokątna ramka; pod ramiakiem w niższym polu płycina pełna, z podwójnym lustrem o powycinanych narożnikach, w których rozetki.

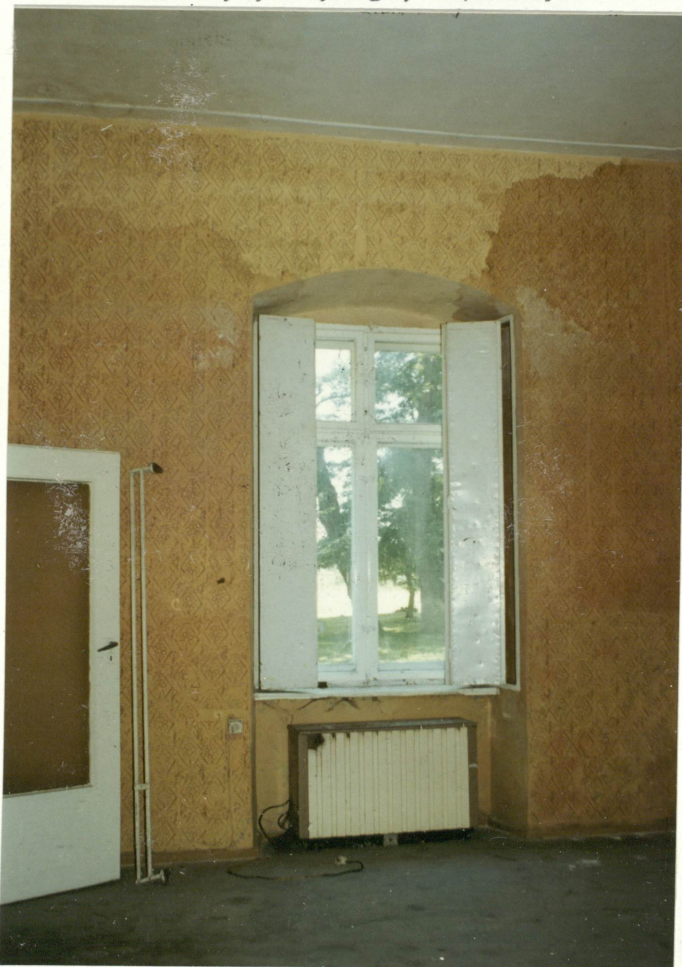
44

Widok na okno w ścianie wschodniej – skrzynkowe, ze ślaniem, czterokrzydłowe, z wewnętrznymi dwuskrzydłowymi okiennicami składanymi, chowającymi się w ościeżyny (wyłogi, szpalety).

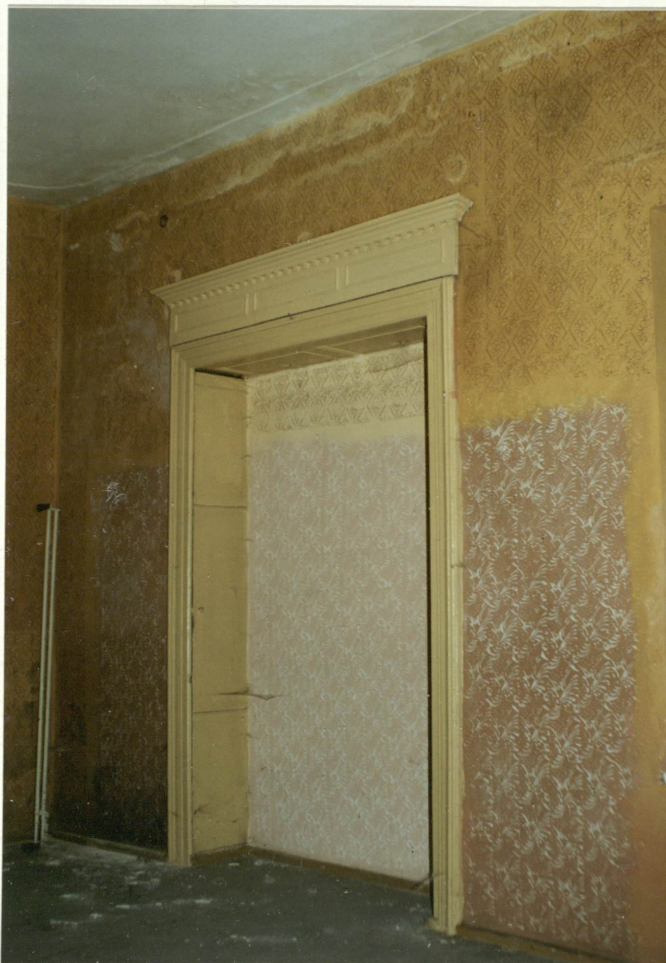
45

Widok na drzwi dawniej prowadzące do werandy południowej, obecnie zamurowane – w ościeżnicach zapewne były wneki na składane skrzydła pełne ramwo-płycinowe; wokół ościeżnic profilowane opaski a nad górną opaską supraporta w kształcie fragmentu niepełnego belkowania (architrav całkowicie zredukowany)

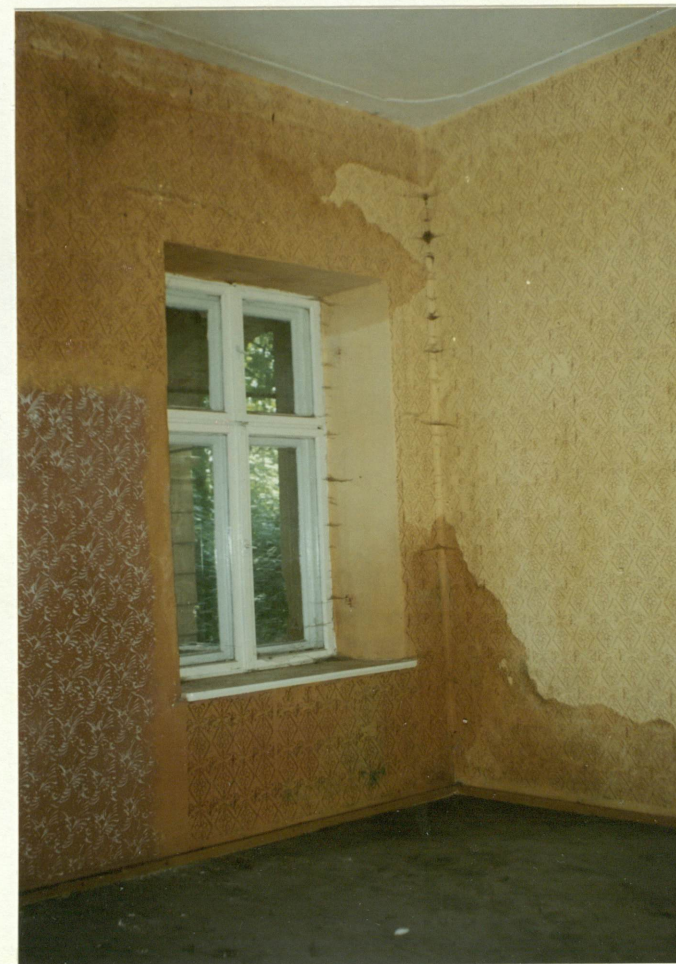
46

Widok ogólny na okno w ścianie południowej. Wielkie zawilgocenie ściany spowodowane przez wodę z tarasu nakrywającego werandę południową.

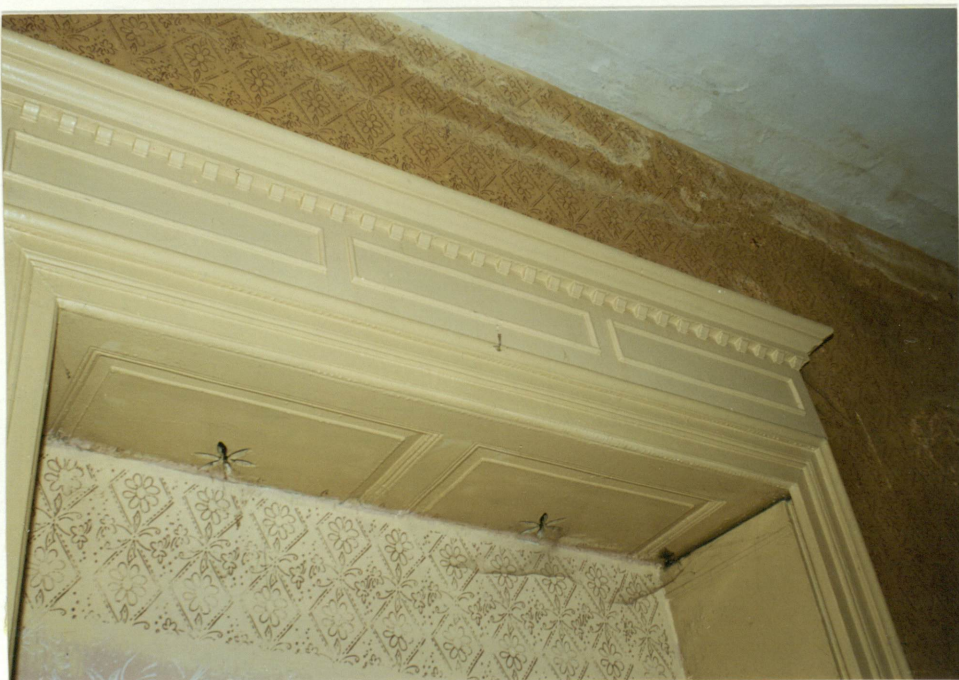
47

Supraporta nad dawnymi drzwiami prowadzącymi do werandy południowej (belkowanie bez architrawu); po co w płycinach nadproża wentylacja (wycięte gwiazdki - nie wiadomo ?).

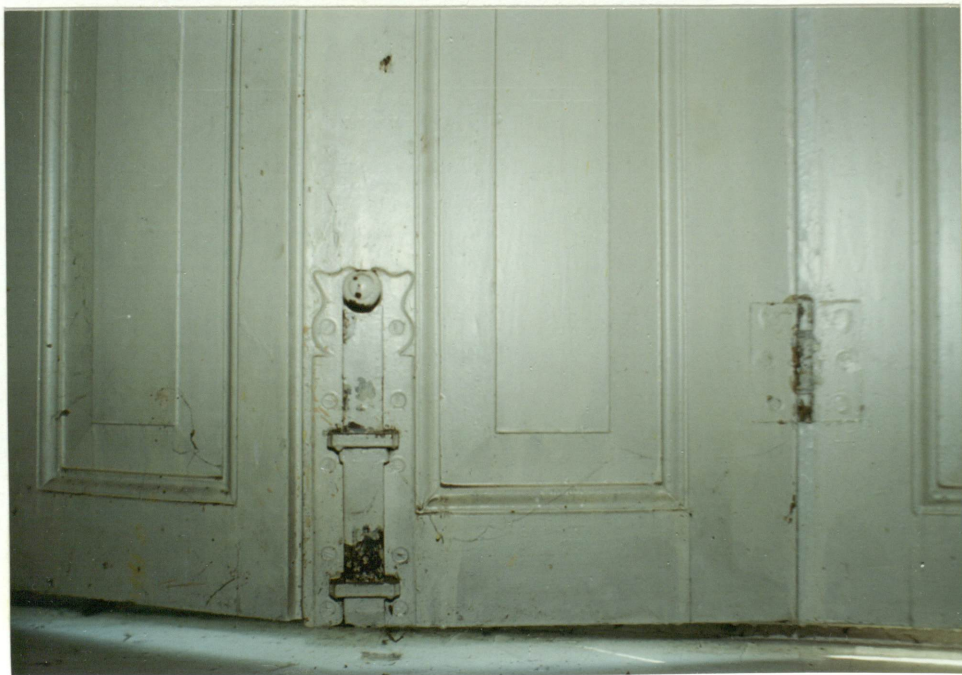
Fragment okiennicy wewnętrznej: zasuwa dolna i zawias splatany.

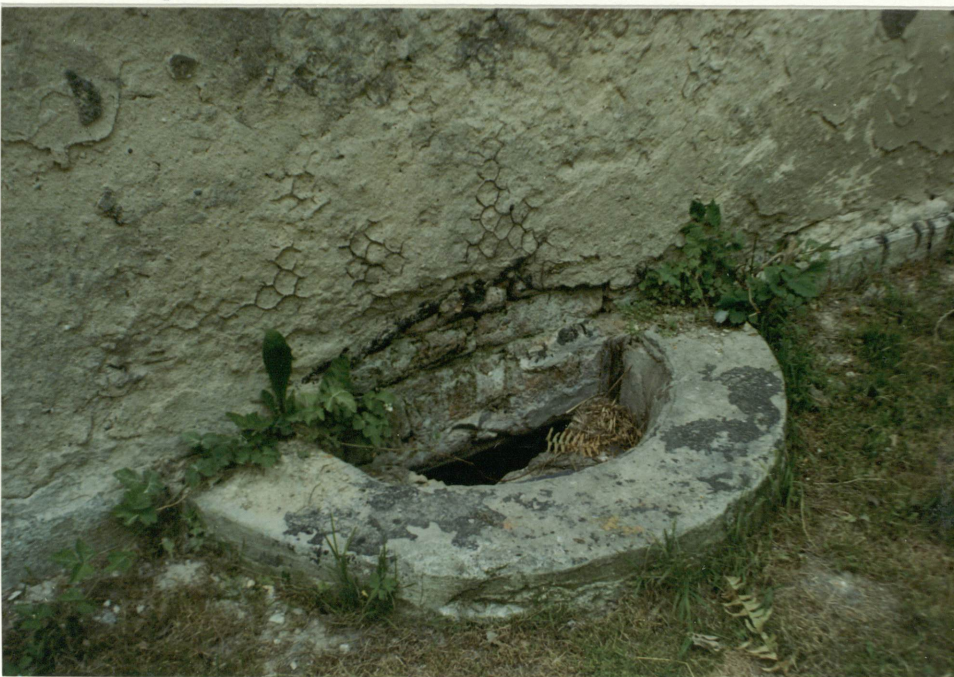
49

Półkolista studzienka przy elewacji wschodniej do otworu okiennego piwnicznego.

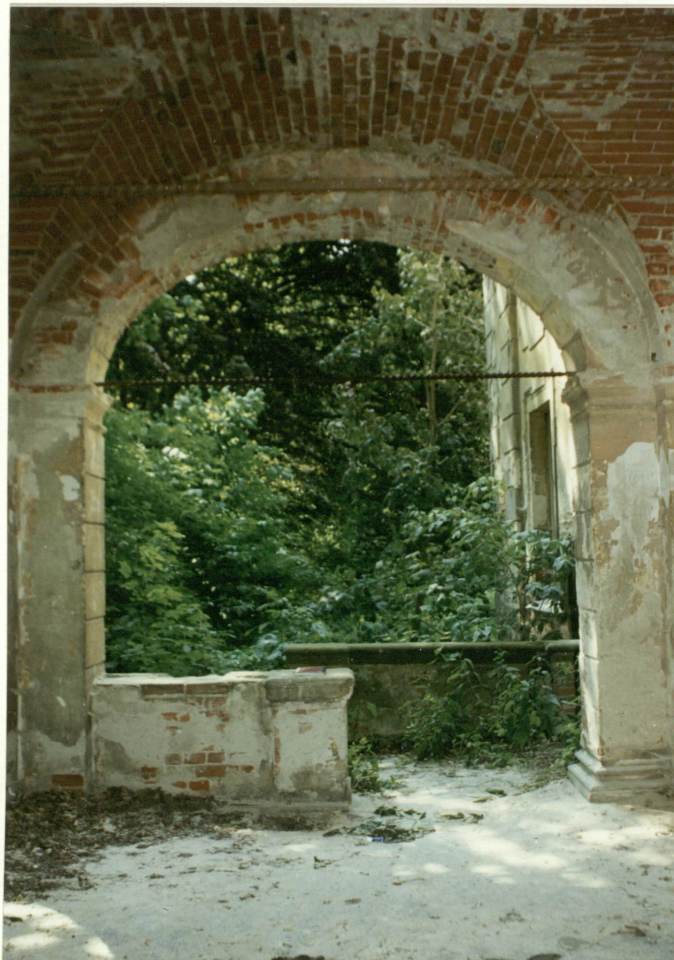
52

Wnętrze werandy południowej -  
 widok w kierunku zachodnim na  
 arkadę w której wejście, a w połowie  
 w dolnej części murowana balustrada.

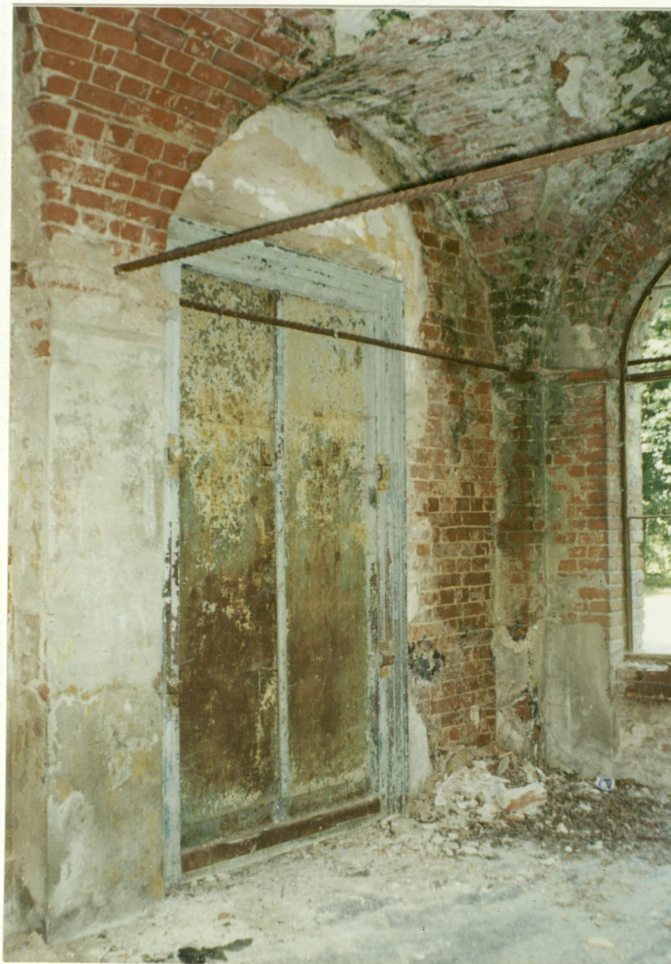
53

Wnętrze werandy południowej - widok  
 na drzwi wejściowe do pomieszczenia  
 południowo-wschodniego. Drzwi od wnętrza  
 zamurowane; tu pozostały drewniane opas-  
 ki, a w miejscu skrzydeł - blacha.
