OŚRODEK DOKUMENTACJI  
ZABYTKÓW W WARSZAWIE  
KARTA EWIDENCYJNA ZABYTKÓW  
ARCHITEKTURY I BUDOWNICTWA

PAŁAC (1)

ok.poł.XVIII w  
1857 r. przebud.

BIESTRZYKOWICE

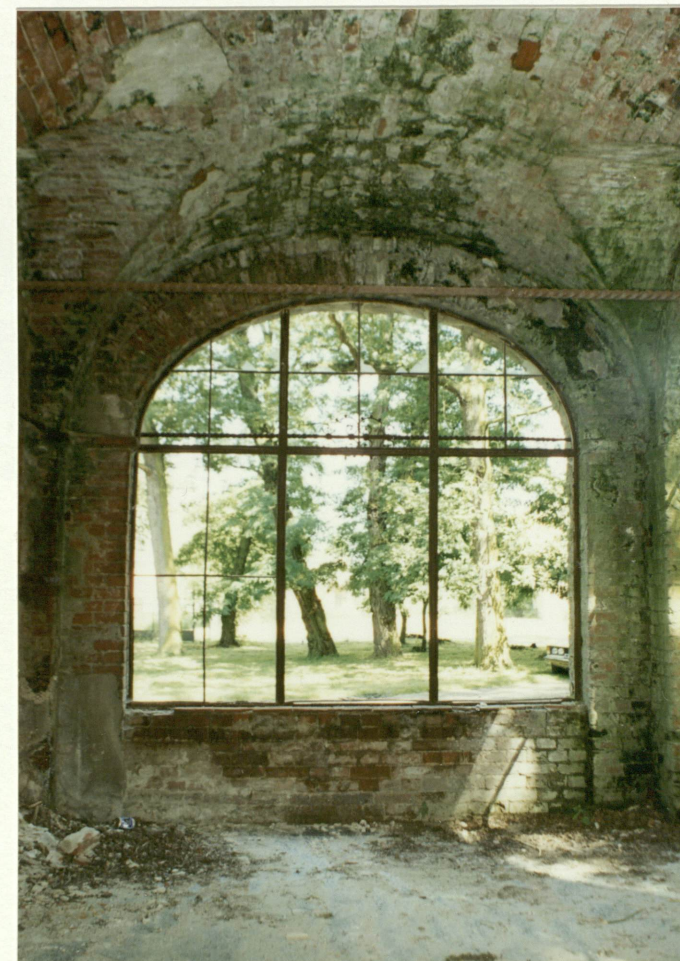
Wnętrze werandy południowej - widok  
 w kierunku wschodnim na arkadę pierwot-  
 nie wypełnioną stalowym oknem, zachowanym  
 obecnie bez oszklenia (bez wypełnienia).

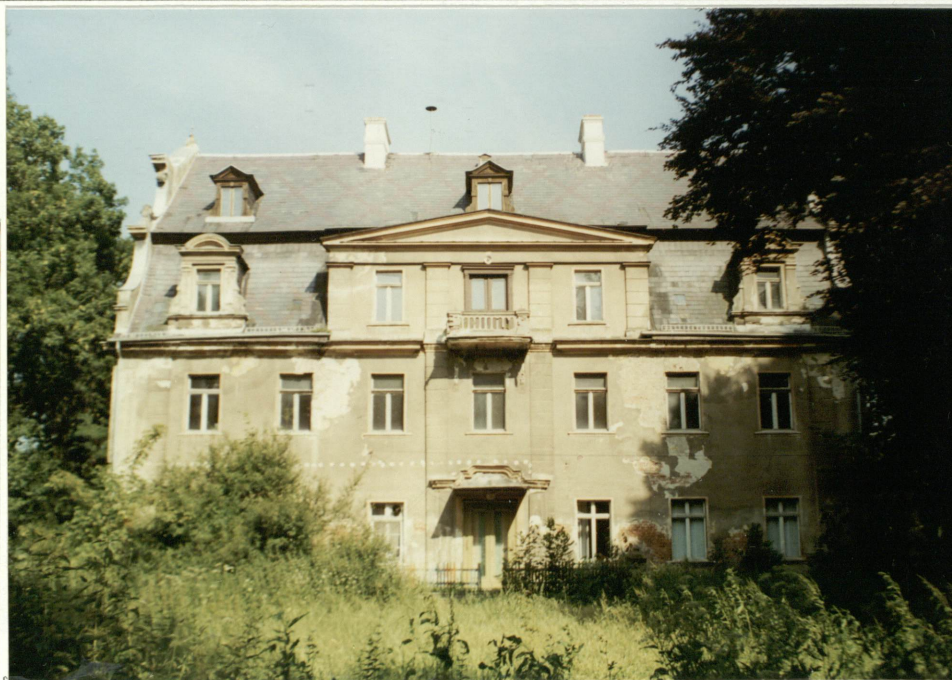
58 Elewacja ogrodowa - dłuższa (zachodnia).

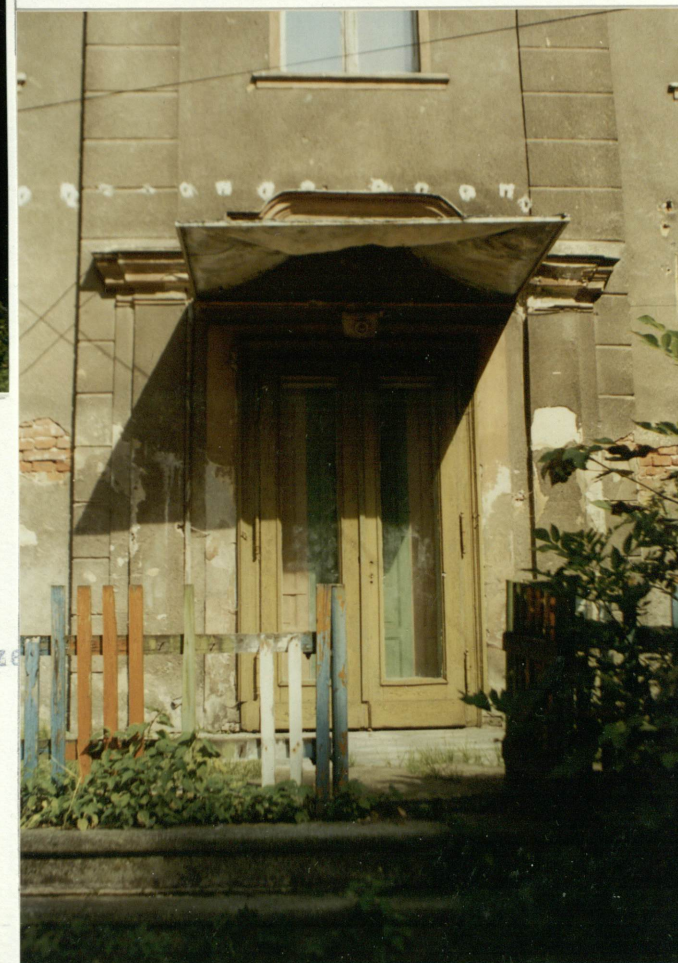
59 Portal i drzwi wejściowe z tarasu zachodniego do salonu /8/ na parterze rze.

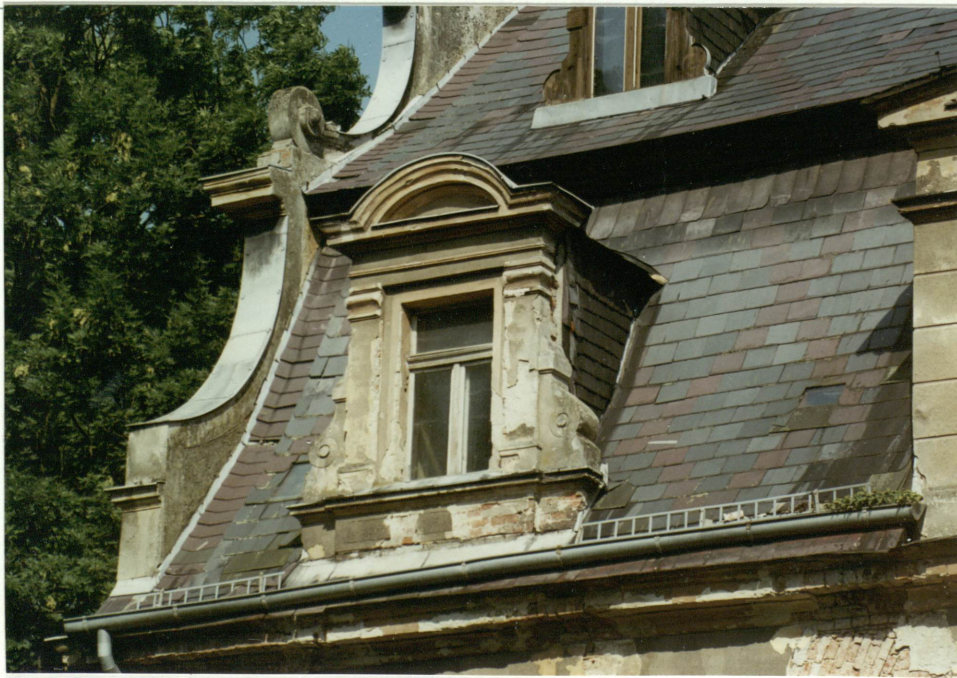
60 Północna mała facjata w dolnej połaci dachowej → zarośnięte rynny i zniszczony przez wodę gzyms i fragment ściany.

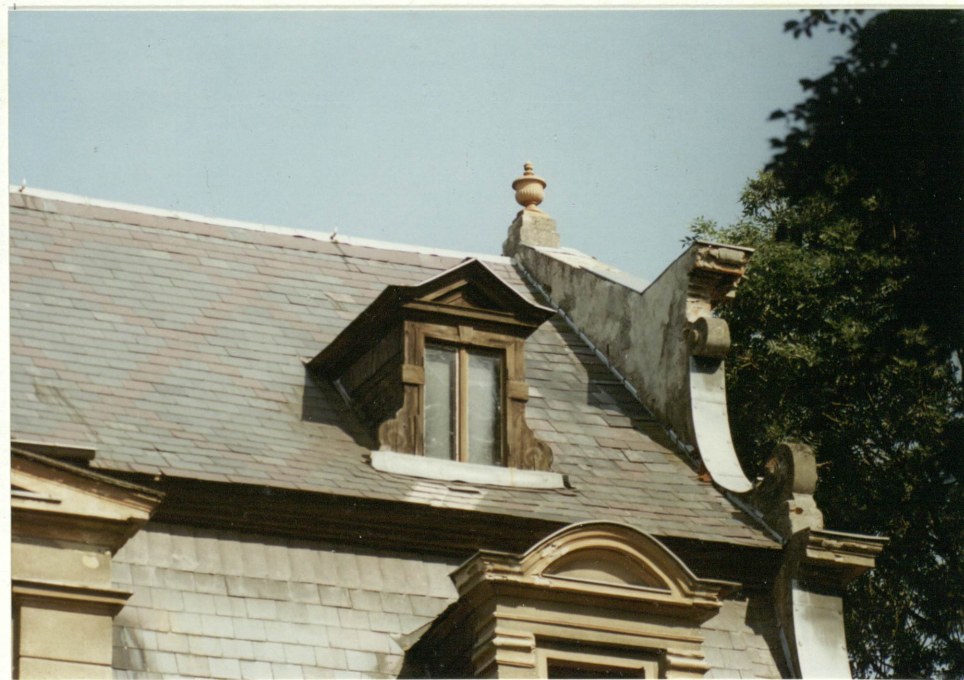
62 Południowy fragment górnej połaci dachowej i stan zachowania szczytu południowego → na wierzchołku zapewne terakotowy wazon.

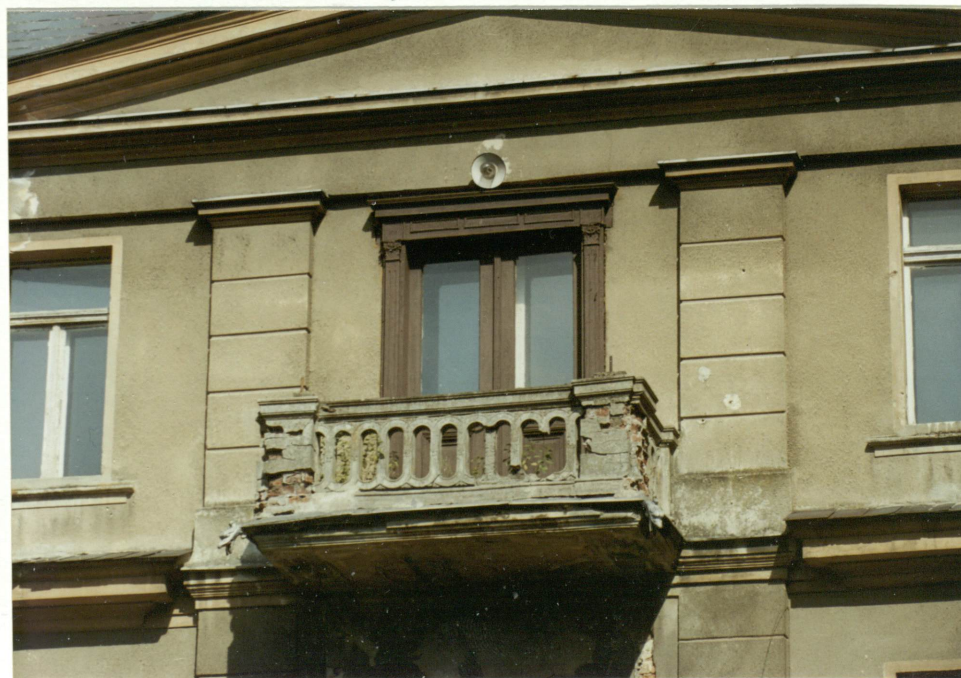
63 Środkowy fragment dużej facjaty środkowej na osi poprzecznej pałacu → balkon z zniszczoną balustradą i portal drzwi. Obecnie brak dostępu do balkonu.

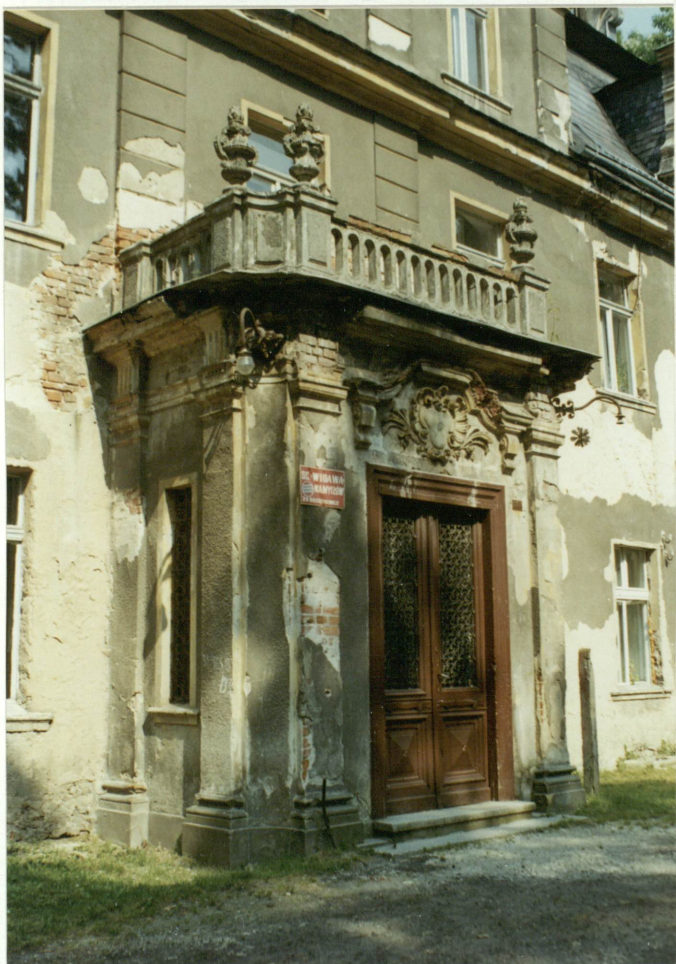
65

Przybudówka mieszcząca przedsionek na osi dłuższej elewacji wschodniej - widok od południowego wsch.

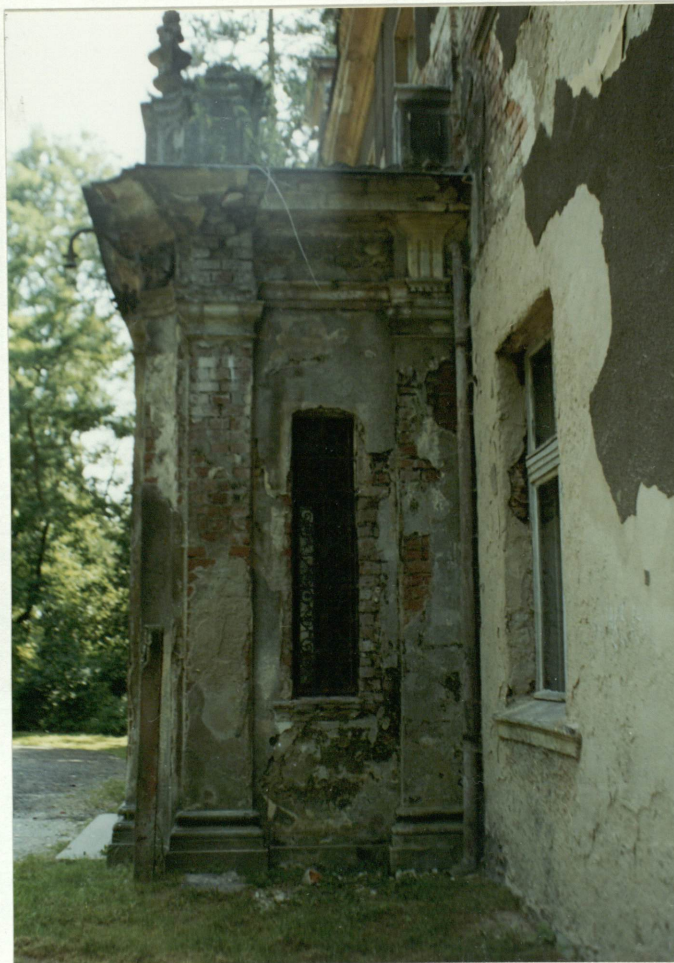
66

Przybudówka mieszcząca przedsionek na osi dłuższej elewacji wschodniej - widok od północy.

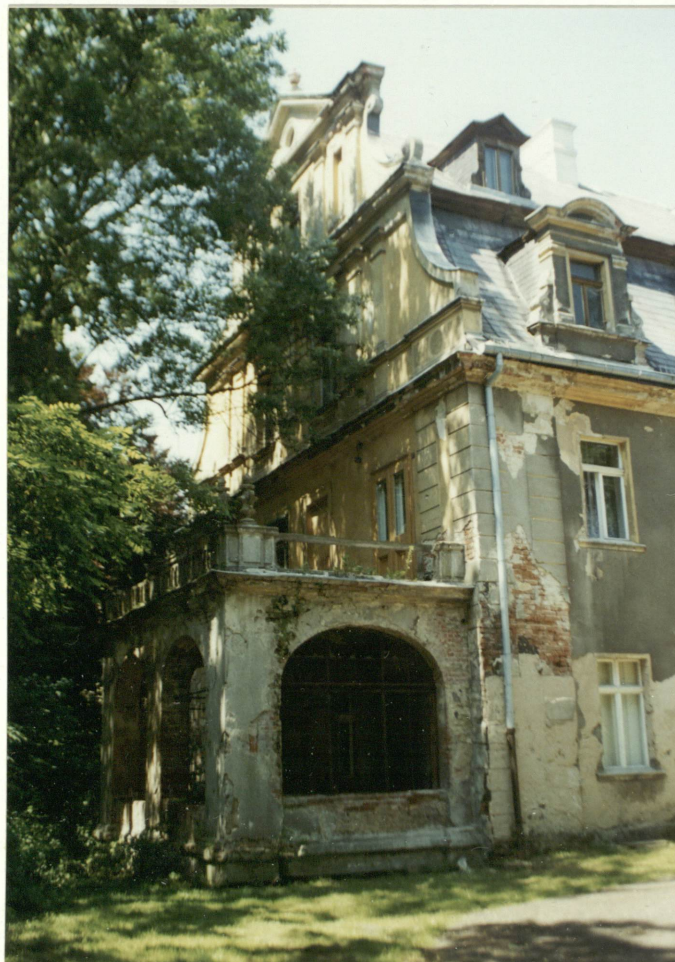
67

Elewacja szczytowa południowa – widok od strony wschodniej.

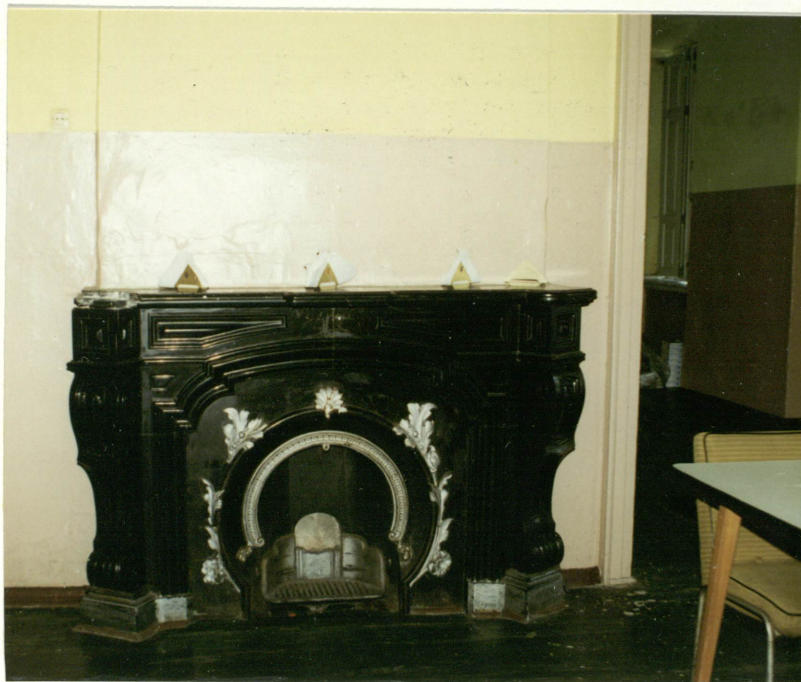
69

Kominek przy południowej ścianie wnętrza z czarnego szlifowanego kamienia - marmuru-?

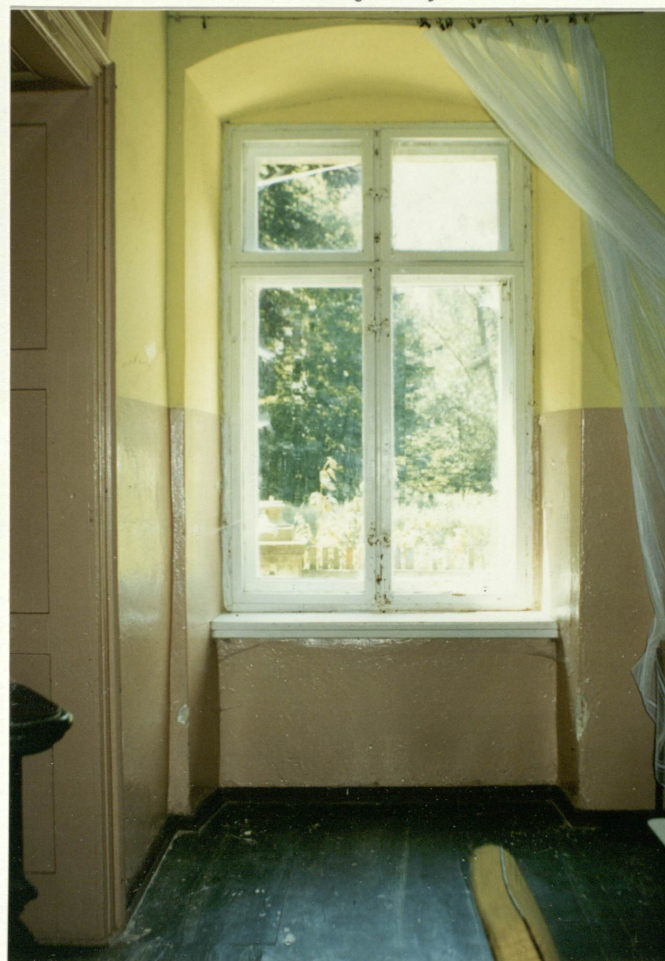
70

Otwór okienny w głębokiej wnęce o odcinkowo zasklepionym nadprożu, lekko rozglifionych węgarach, schodzącej aż do poziomu podłogi. W otworze okno skrzynkowe ze ślaniem, bez okiennic wewnętrznych.

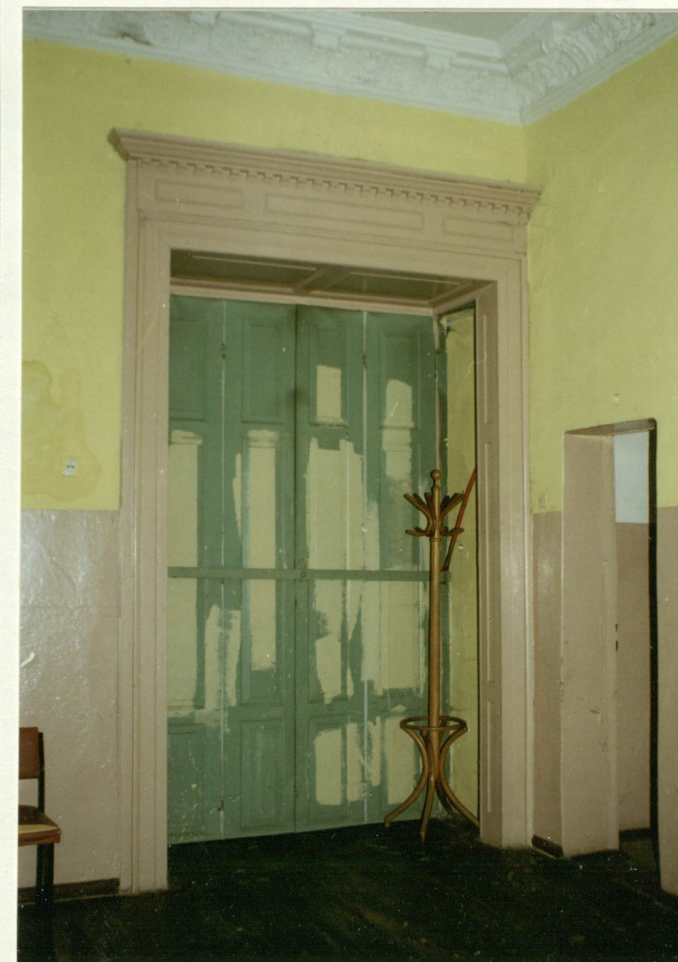
71

Drzwi w ścianie zachodniej prowadzące na taras ogrodowy - są podwójne, a właściwie potrójne: drzwi zewnętrzne i środkowe są dwuskrzydłowe, z wysokimi szybami przez całą wysokość skrzydła, a od strony wnętrza z dodatkowymi skrzydłami składanymi, o pełnych płycinach, chowającymi się w szpalety (ościeżyny in.wyłogi).

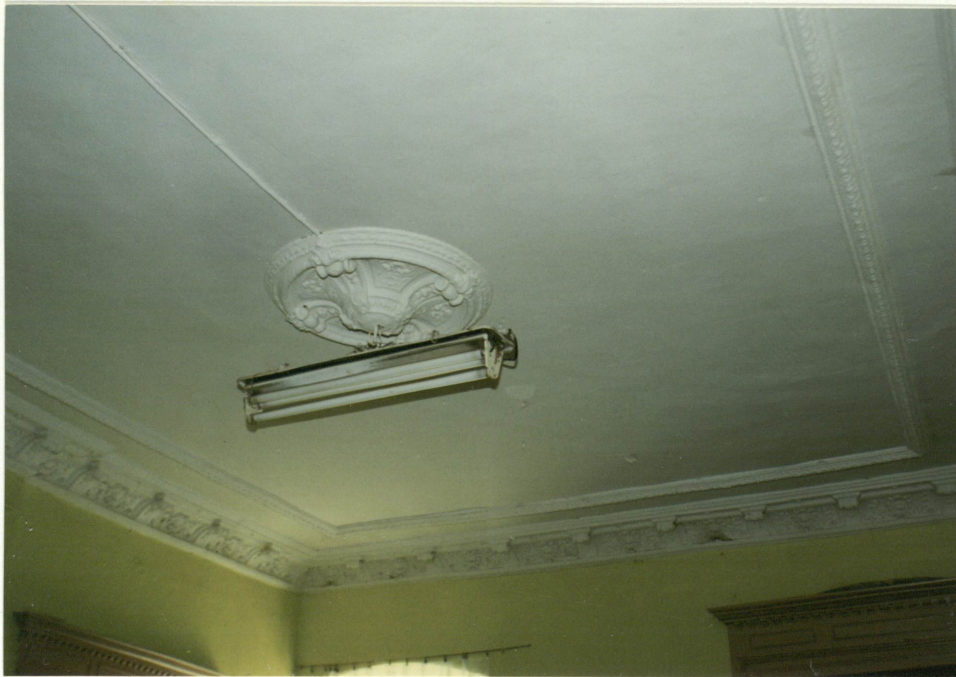
Widok ogólny sufitu z fasetą, z ornamentowaną ramą na suficie i rozetą sufitową w centrum – widok w kierunku narożnika południowo-zachodniego.

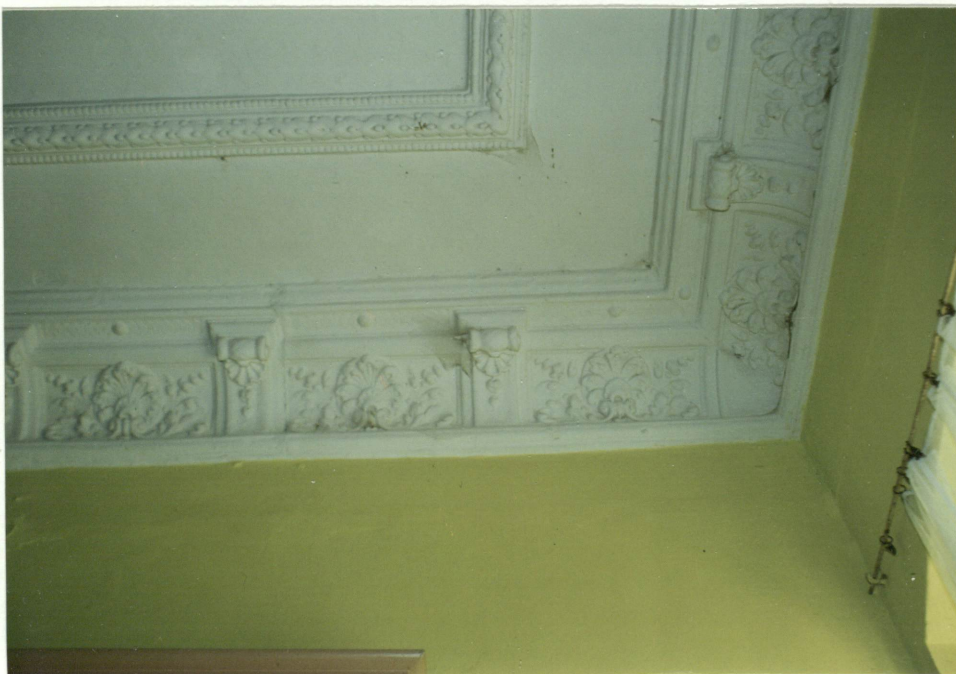
73

Fragment fasety łączony z elementami i fragment ramy sufitowej.

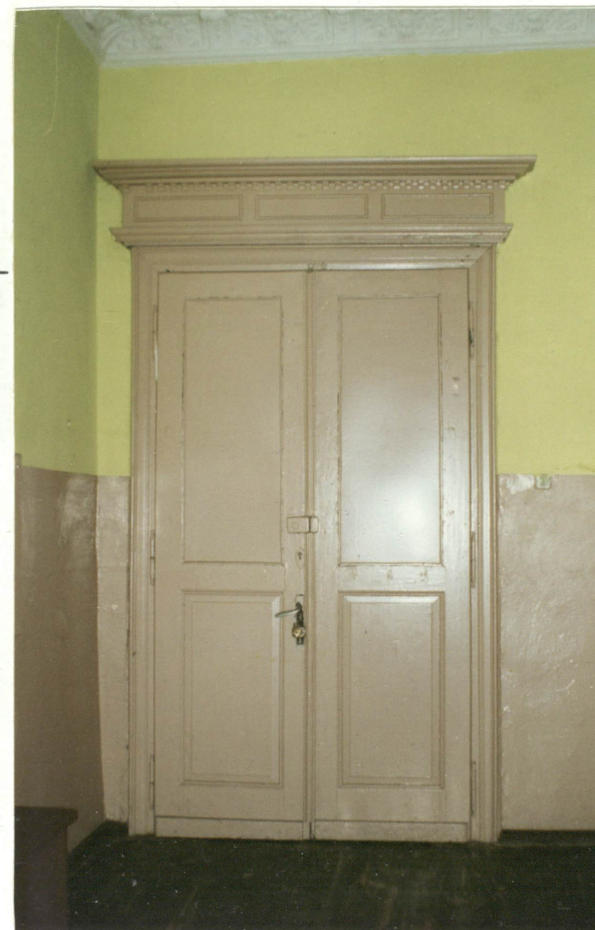
74

Drzwi do westybulu /2/ – ramowo-płycinowe, symetryczne, dwuskrzydłowe, zawieszone na zawiasach francuskich z toczonymi końcówkami, z profilowanymi opaskami wokół ościeżnic, z architektoniczną supraportą drewnianą w kształcie fragmentu belkowania.

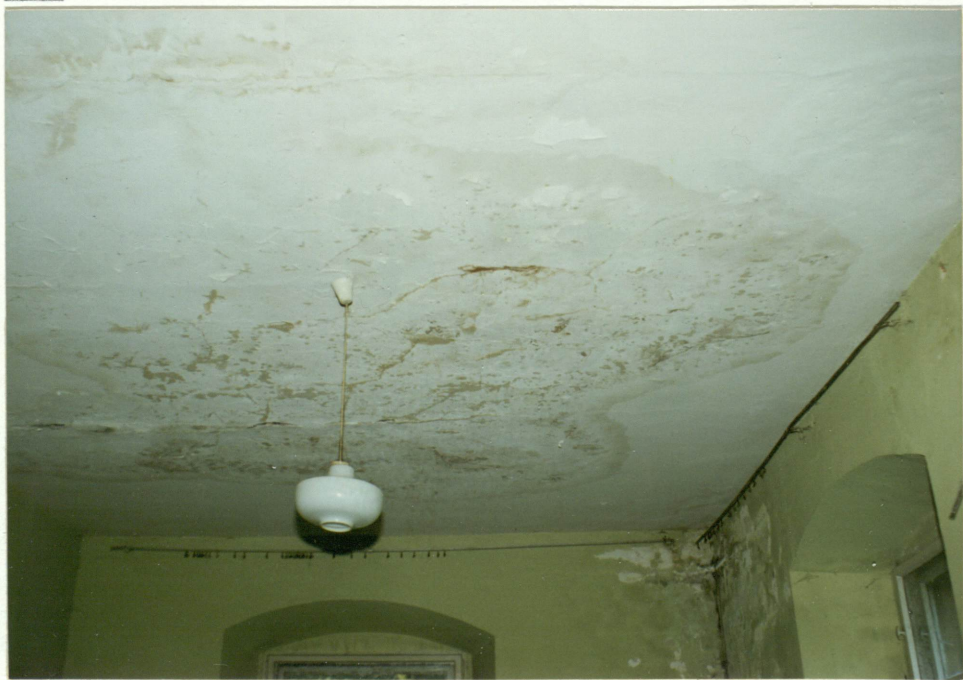
Stan zachowania zwykłego sufitu w pomieszczeniu południowo-zachodnim na piętrze - wielki zaciek.

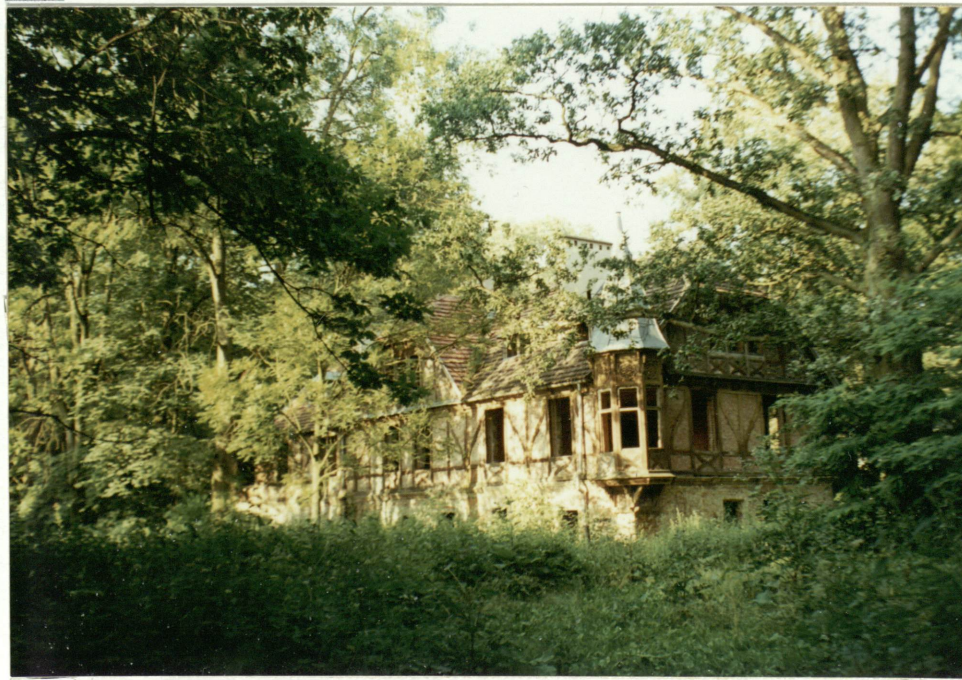
97

Stan zachowania oficyny pałacowej. Brak stolarki okiennej.

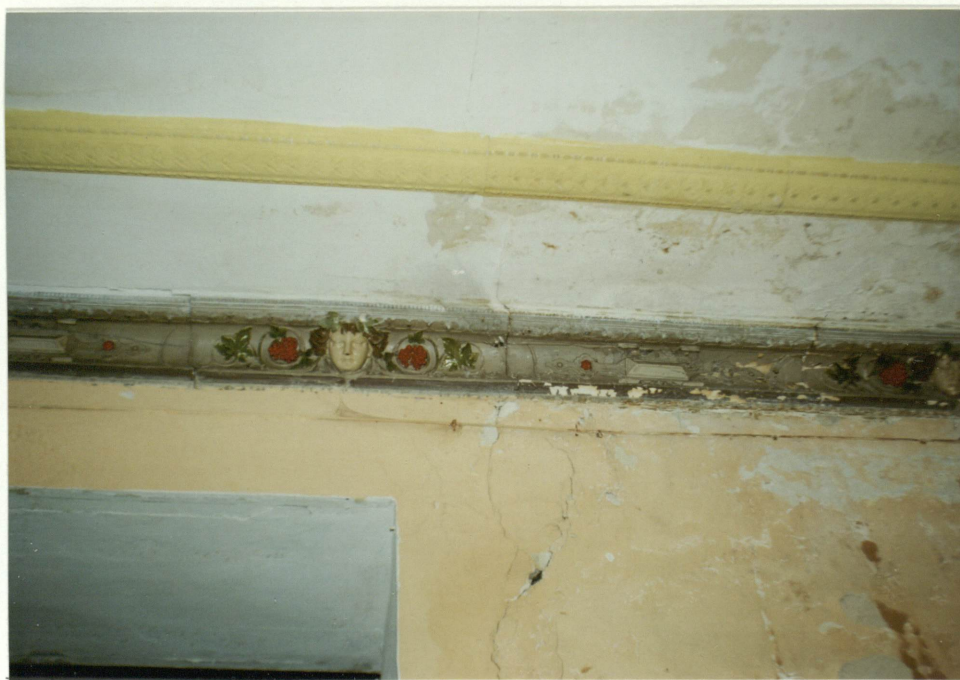
Wnętrze  
wielkiego  
salonu  
na piętrze,  
na osi traktu  
zachodniego

- 80 Faseta budowana z fragmentów przedstawiających na przemian głowy ozdobione liśćmi, ujęte w symetryczne wici, z gronami owoców, zakończone liśćmi wibogron i kaboszony ujęte w ornament okuciowy.
- 78 Widok ogólny wnętrza w kierunku północno-wschodniego narożnika; w północnej ścianie szeroki prostokątny otwór do sąsiedniego pomieszczenia.

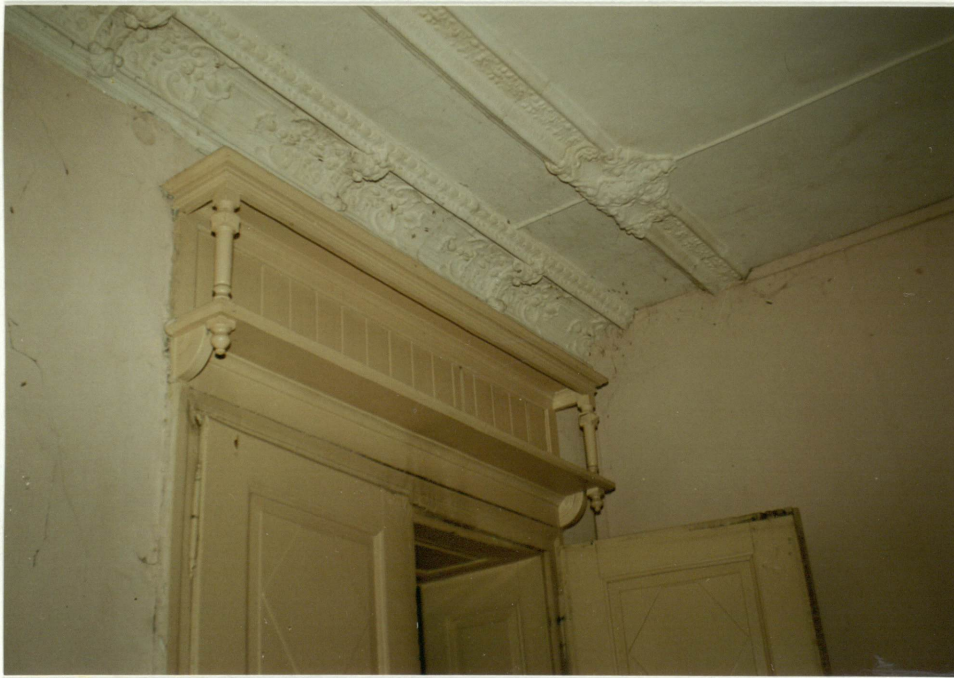
- 85 Architektoniczna supraporta jest przestrzenna, podparta dwoma konsolami, tworzy rodzaj półki nakrytej płytą gzymsu, podpartą na narożnikach dwoma tralkami.
- 87 Poza ornamentowaną faseta narożną, na suficie dodatkowa wielka prostokątna, szeroka ornamentowana rama, na której zaakcentowane są osie i narożniki. Owocnik grzyba w węgarze okiennym.

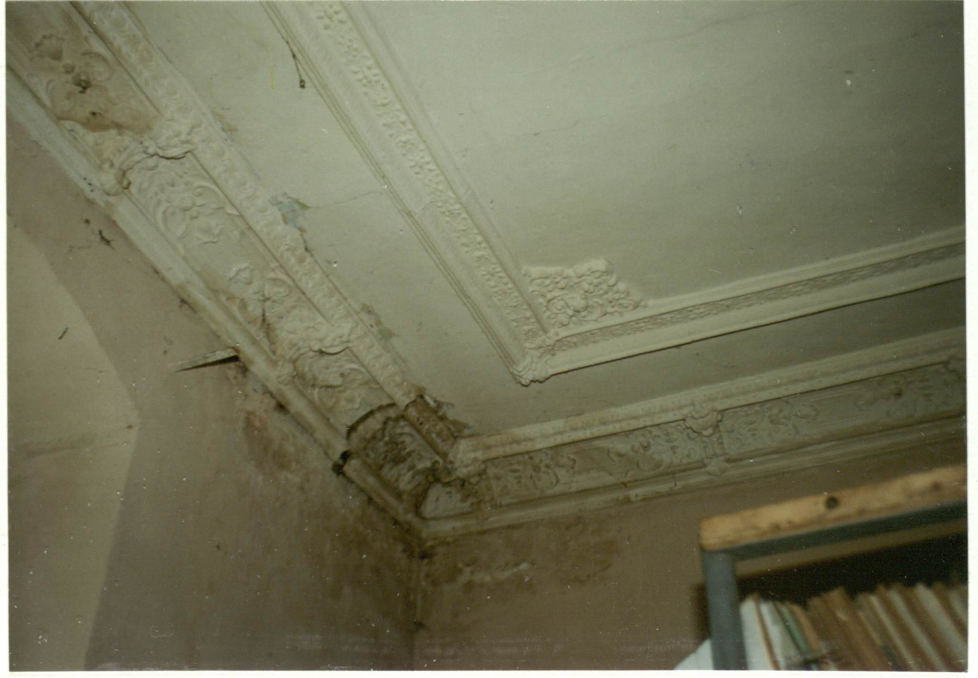
- 86 Widok ogólny sufitu z faseta i rozetą w północnej części wnętrza - widok w kierunku zachodnim. Południowa część pomieszczenia oddzielona jest ścianą.
- 88 Stan zachowania fasety i ściany w północno-zachodnim narożniku wnętrza.

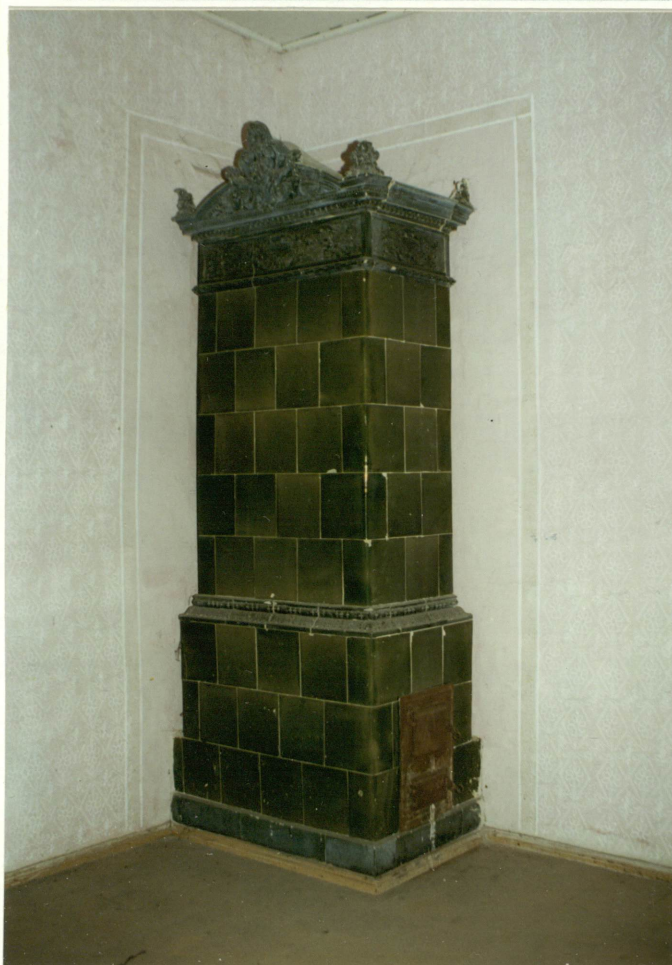
90 Piec kaflowy - dwukondygnacyjny, z koroną, z ciemno-zielonych kafli w odcieniu oliwkowym.

89 Widok ogólny środkowego pomieszczenia dolnej kondygnacji poddasza, w południowej części budynku - wnętrze z dekoracyjnym piecem i drzwiami do korytarza środkowego w trakcie wschodnim.

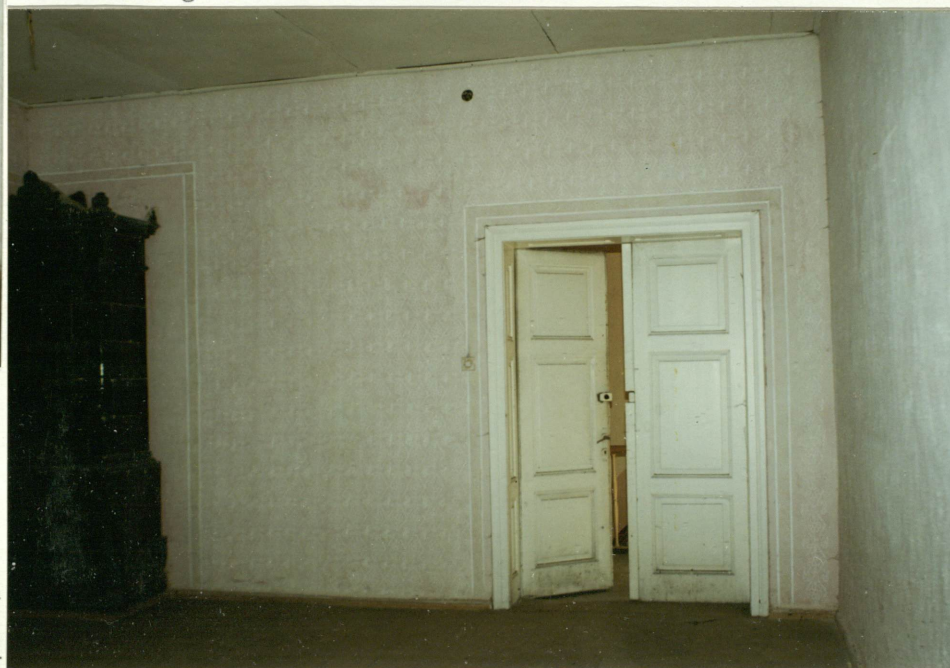
91 Pomieszczenie w północnej części traktu wschodniego - nieszczelny dach spowodował obwiśnięcie odbiżonego stropu w dolnej kondygnacji poddasza. Woda obecnie zbierana jest do wielkiego podstawionego zbiornika.

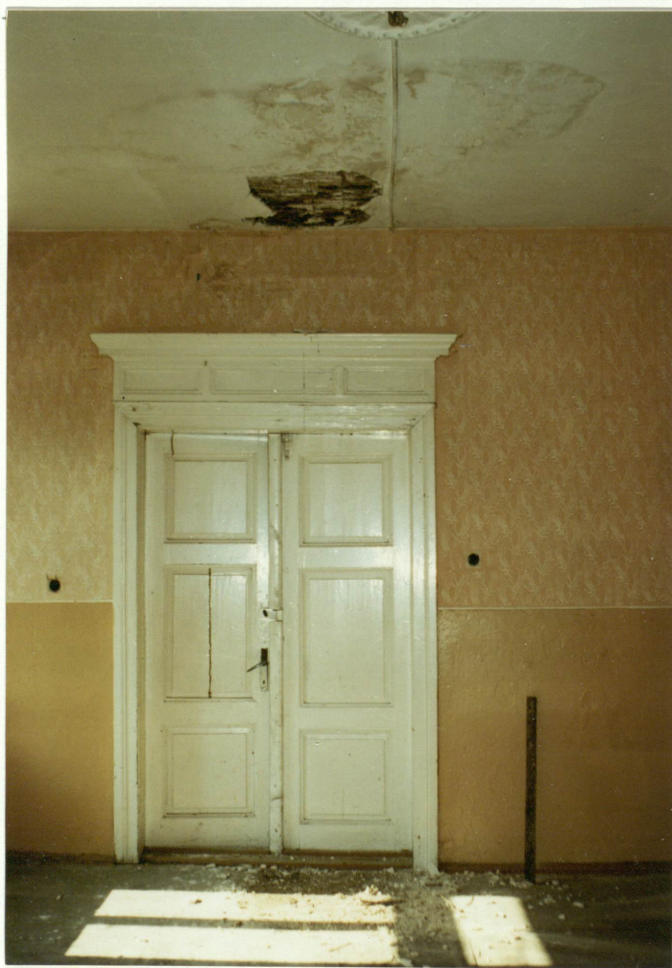
92

Wnętrze pomiesz-  
czenia w dużej  
facjacie wschod-  
niej.

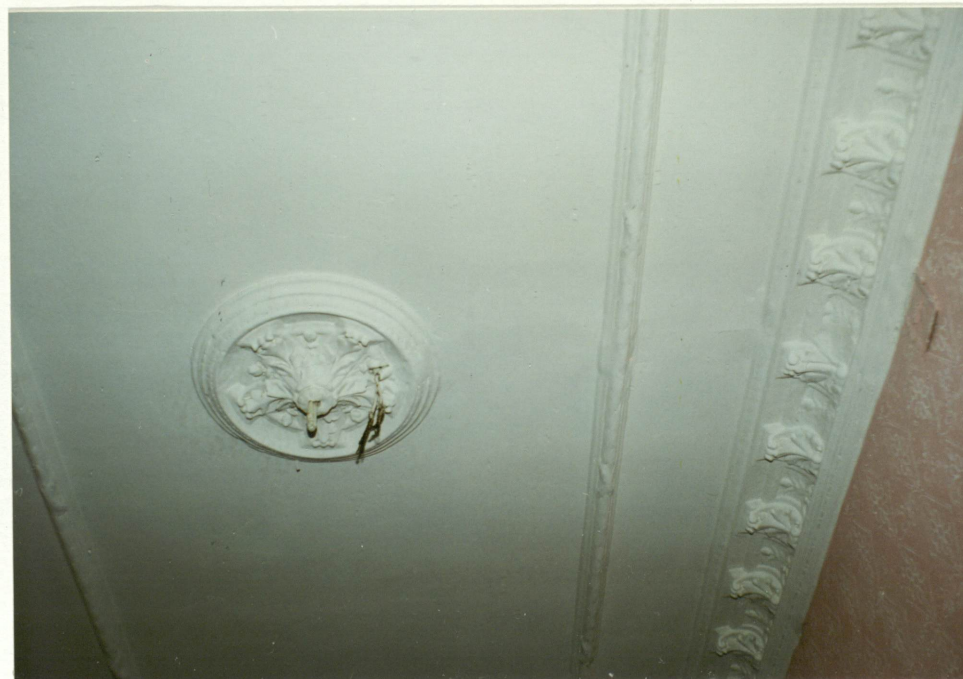
94

Rozeta sufitowa w wąskim pomieszczeniu północ-  
nym w dużej facjacie zachodniej.

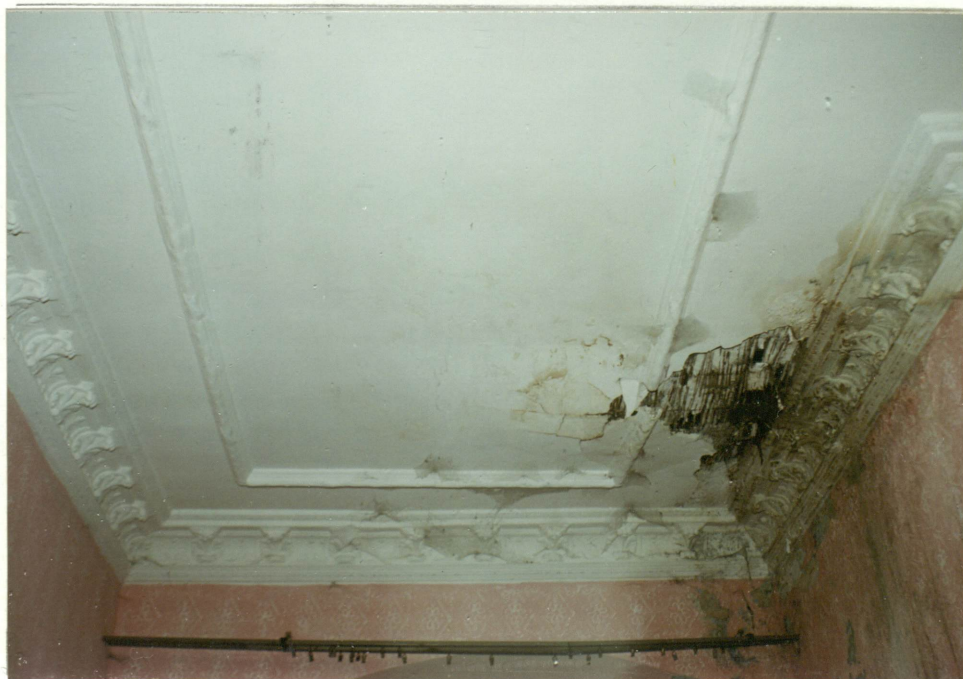
95

Fragment zniszczonej fasety w zachodniej części  
pomieszczenia j.w. - zniszczenie spowodowane  
przez wilgoć sięga aż do parteru (por. fot.
