BUDYNEK MUROWANY

3. Miejscowość  
BRZEG

4. Adres  
Brzeg, ul. Bolesława Chrobrego  
10 /d. Linden Strasse/  
nr hipoteczny

10. Rejestr zabytków  
Nr **2282/91** data **1991.09.20**

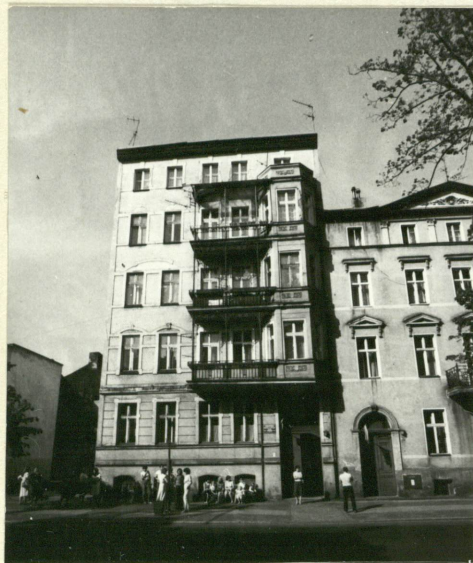
11. Zdjęcia. rzut, przekrój, syluacja, orientacja

**Sytuacja:** Budynek usytuowany w p.n. pierzei ul. Bolesława Chrobrego. Dawniej w zabudowie zwartej, obecnie jedynie szczytem p.d.-wsch. złączony z budynkiem przy ul. Bolesława Chrobrego 8.

**Materiał, konstrukcja, technika:** Budynek murowany, tynkowany. **Sklepienie:** w piwnicy strop typu Kleina, na klatce schodowej - odcinkowe. **Stropy:** nad pomieszczeniami drewniane z podsufitką /dawniej tj. do ok. 1970 r. stropy typu Kleina/ i fasetami dekorowanymi sztukaterią. **Wieżba dachowa** drewniana, typu - stropodach /fot. 28/ - 31/. Dach kryty papą. **Posadzka:** w piwnicy - betonowa, w przejściu bramnym lastrikowa z ozdobnym barwnym lastriko w narożach /fot. 16/. **Podłogi** na klatce schodowej z desek, w korytarzach, na poddaszu i w części pomieszczeń - deski, w pozostałych pomieszczeniach - klepka. **Schody** w piwnicy - murowane, na parterze drewniane na podmurówce, wyżej - żelazne ażurowe z drewnianymi stropach, zdobione. Balustrada drewniana z poręczą i sztachetami /dawniej tralki/. **Drzwi** o konstrukcji ramiakowo-płycinowej, wejściowe z przeszklonym nadświetlem /fot. 1/, na klatce schodowej drzwi oszklone o podziałach szczeblinowych, w pomieszczeniach mieszkalnych pełne, w części z dekoracyjnymi odrzwiami /fot. 23/. **Okna:** w tynkowanym obramieniu, skrzynkowe ze ślęmieniem i nadświetlem /fot. 2/, na klatce schodowej krosnowe o podziałach szczeblinowych. **Balkony** murowane z żelaznymi secesyjnymi, ażurowymi balustradami i kratami w zwieńczeniu /fot. 4, 8 - 9/.

**Rzut:** Na planie prostokąta z ryzalitem u p.n.-wsch. części. Z dwoma traktami pomieszczeń ustawionych pod kątem prostym, z wewnętrznym otworem - "studnią". Na osi poprzecznej na skraj p.d.-wsch. przejście bramne i klatka schodowa.

**Bryła:** zwarta. Budynek podpiwniczony, 5-cio kondygnacyjny, Poddasze /5 kondygnacja/ od frontu zamieszkałe. Od frontu między 2 i 4 kondygnacją prostokątny ryzalit o ściętych narożach oraz balkony. W elewacji od podwórza prostokątny ryzalit, w narożu balkony.

**Elewacja frontowa:** pięcioosiowa, pięciokondygnacyjna z tynkowaną partią cokołową zwieńczoną gzymsem działowym. Z prawej na skraju otwór wejściowy. Lico elewacji zdobione klinkierem. Parter z boniami, nad nim profilowany gzymś działowy. Wyższe kondygnacje pokryte klinkierem, okna ujęte murowanym obramieniem w formie spłaszczonych łuków. Nad otworem wejściowym obejmujący 2, 3 i 4 kondygnację prostokątny zwieńczony tarasem ryzalit o ściętych narożach, na jego płycinach podokiennych płaskorzeźby /fot. 5/. Między 2 i 4 kondygnacją przylegające do ryzalitu balkony o zdobionej, żelaznej balustradzie i zwieńczeniu /fot. 8, 9/. Okna 5 kondygnacji w prostokątnym murowanym obramieniu z uszakami i kliniec /fot. 7/.

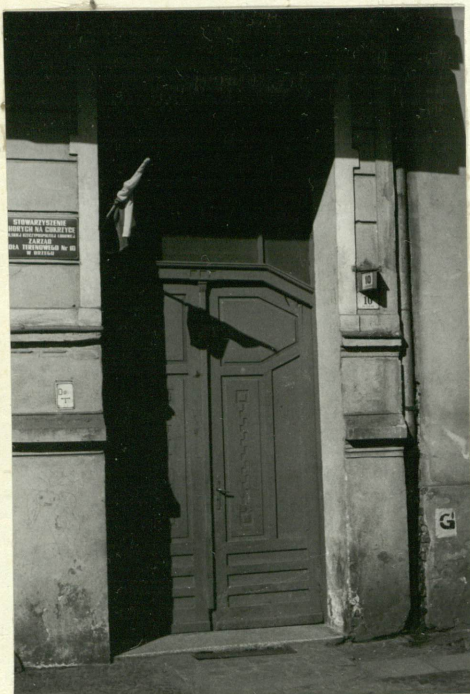
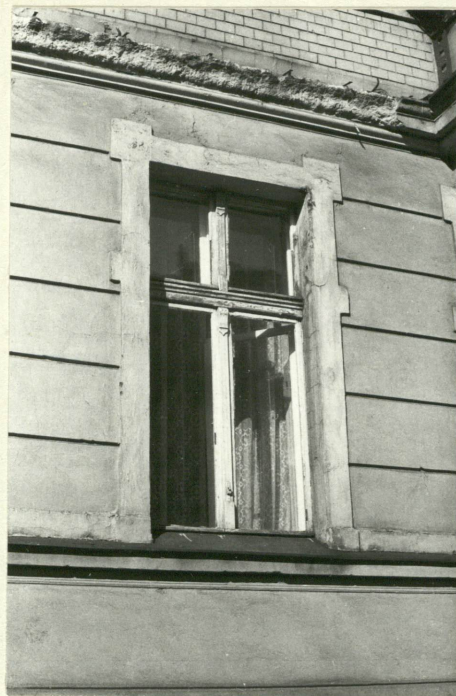
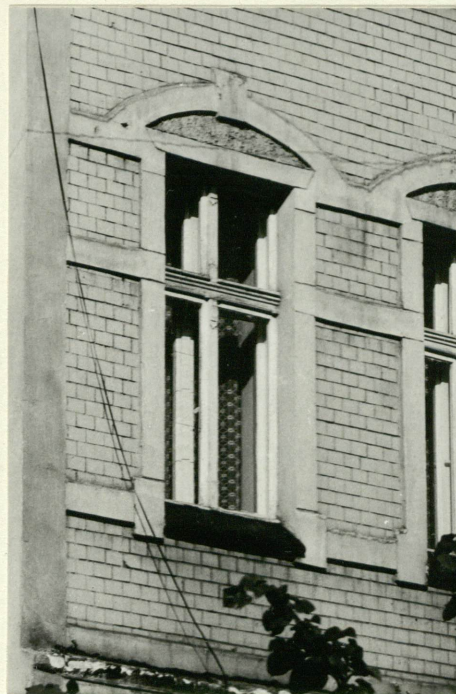
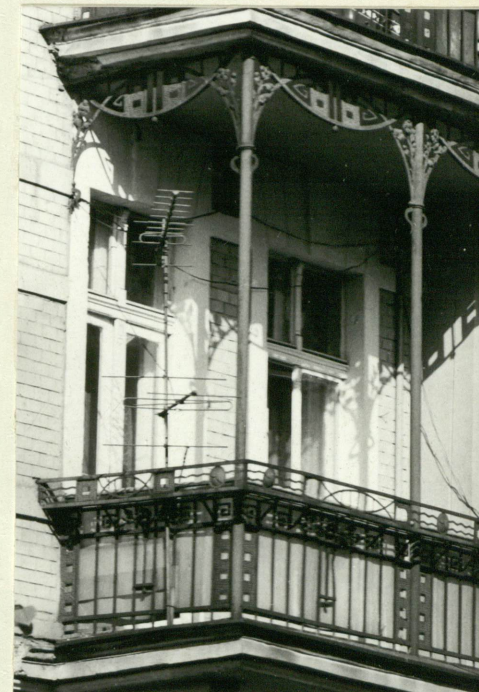
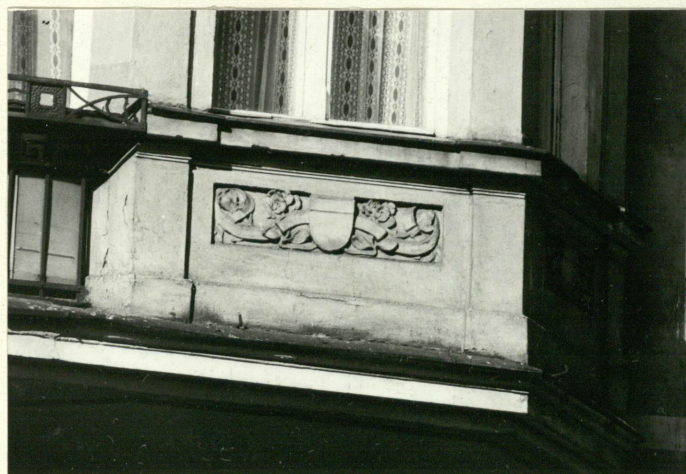
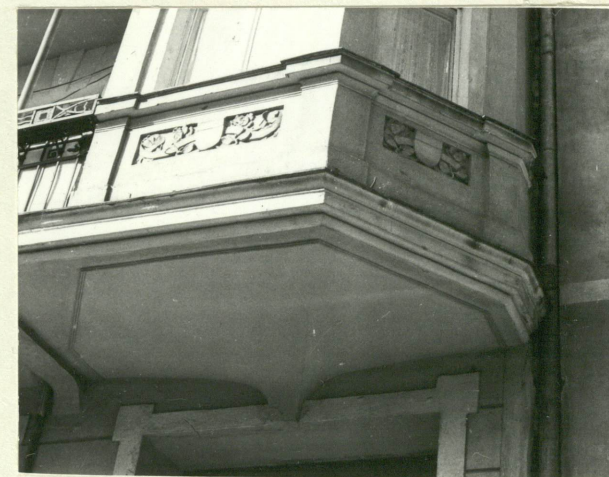
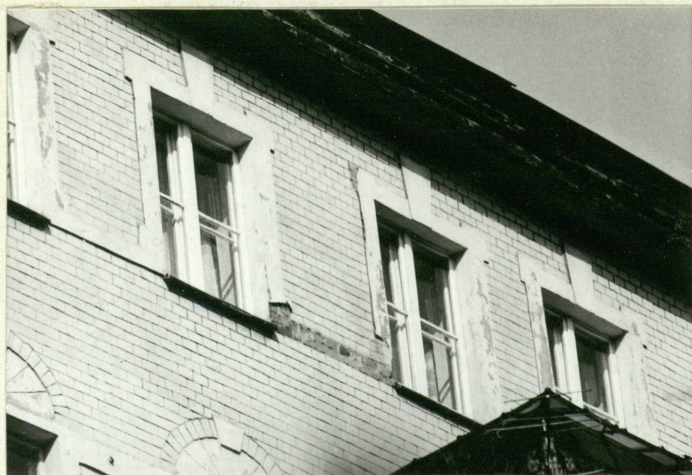
2.

- 1-9 - Elewacja frontowa - fragmenty.  
 10 - Elewacja szczytowa - fragmenty.  
 11 - Widok od podwórza.

Dobry. W elewacji ubytki w gzymsach działowych,  
spróchniałe belki stropodachu /fot. 2/.

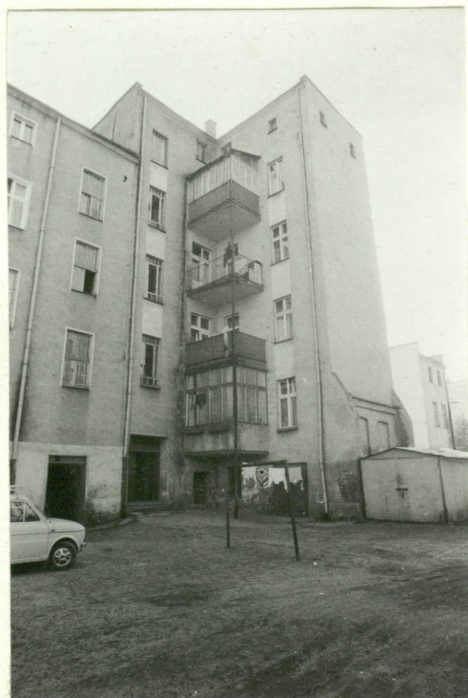
11.

**Elewacja od podwórza:** tynkowana, gładka, dwuosiowa, pięciokondygnacyjna z wydatnym ryzalitem z prawej. Lico ryzalitu gładkie, bok z lewej dwuosiowy. Oś elewacji z lewej wyznaczają otwór wejściowy, okna klatki schodowej, z prawej od niej oś okien i narożnych balkonów.

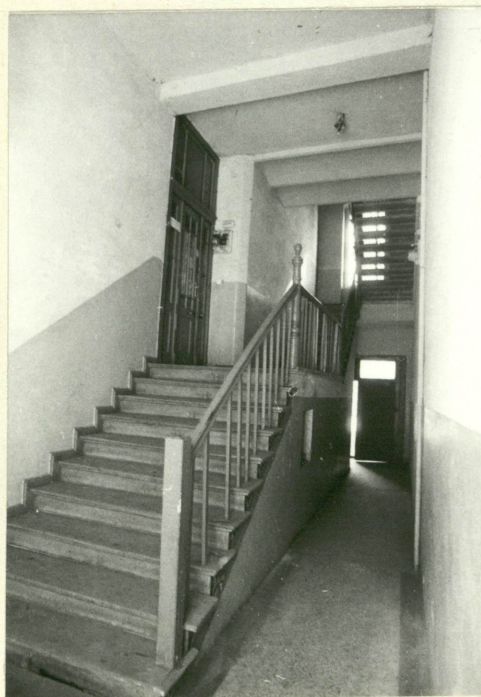
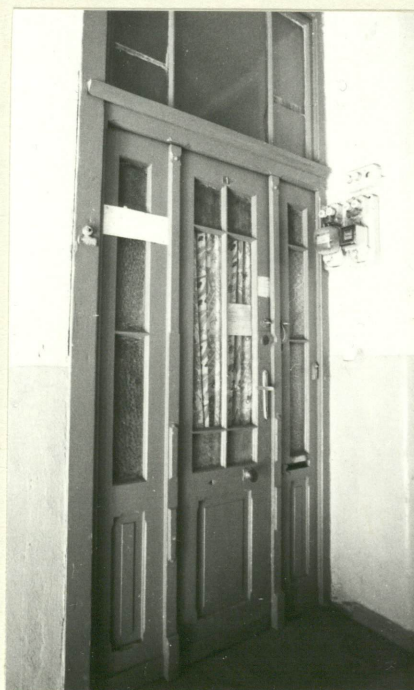
- 12 - Przejście bramne.
- 13 - Przejście bramne - fragment dekoracji posadzki.
- 14 - Klatka schodowa - drzwi na parterze.
- 15-18 - Klatka schodowa - drzwi na 2 piętrze.
- 19 - Klatka schodowa - drzwi na 2 piętrze.
- 20 - Klatka schodowa - drzwi na 2 piętrze - fragment: skrytka na listy i gazety.
- 21 - Wnętrze ryzalitu na 4 piętrze.
- 22 - Wnętrze na 4 piętrze - fragment dekoracji fasady.

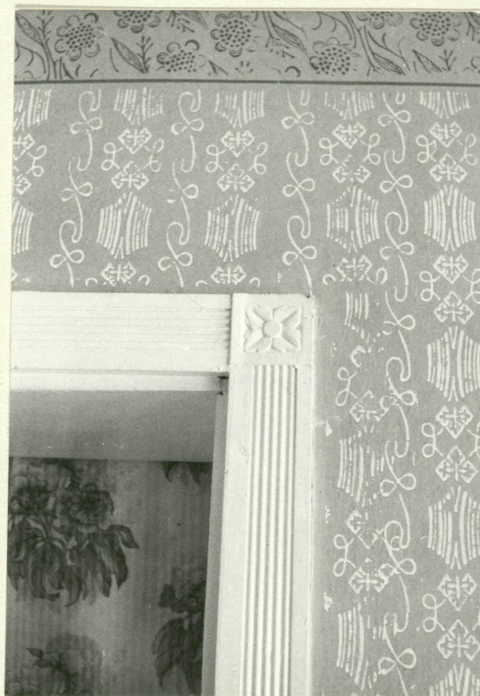
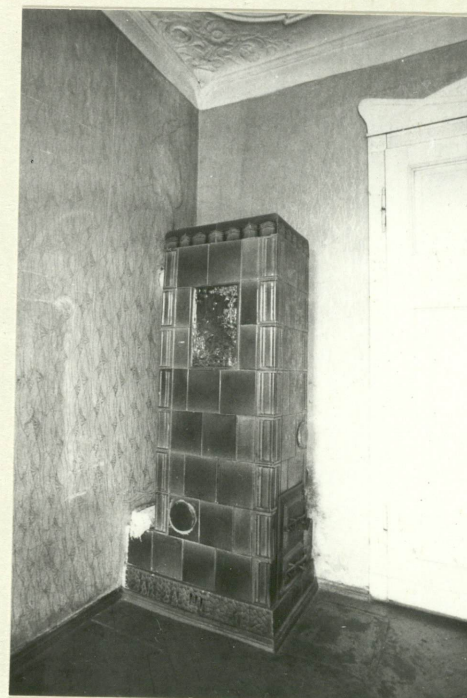
**Wyposażenie:** W części pomieszczeń zachowały się sztukaterie na fasetach. W pomieszczeniu na 4 piętrze od frontu pozostała oryginalna stolarka drzwiowa /fot. 23/ oraz piec o oliwkowo-zielonych kaflach dekorowany płaskorzeźbą /fot. 25 - 26/.

23 - Drzwi w pomieszczeniu na 4 piętrze.

24 - Drzwi w pomieszczeniu na 4 piętrze - fragment.

25 - Drzwi w pomieszczeniu na 4 piętrze - fragment.

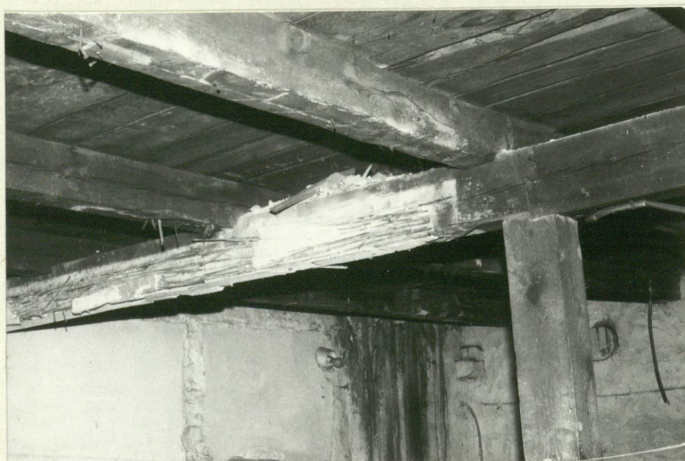
28-31 - Więźba dachowa - fragment.
