KOŚCIÓŁ FILIALNY pw. ŚŚ. PIOTRA I PAWŁA

XVIII w.(wieża); 1907 r

PAGÓW

11. Zdjęcie, rzut, przekrój, sytuacja, orientacja

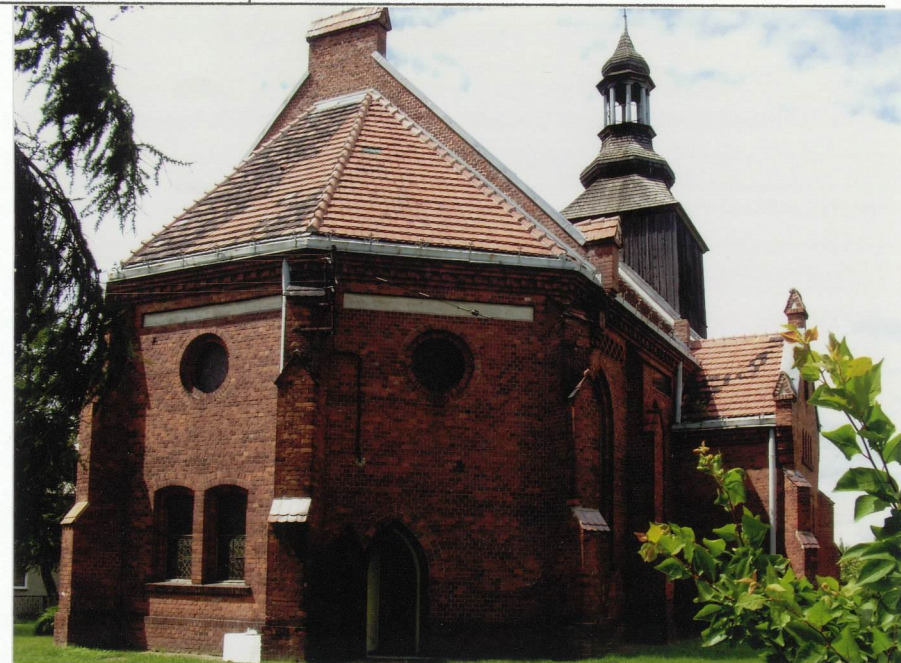
1. Widok kościoła od pn.
2. Elewacja wsch. – widok od pn.
3. Elewacja wsch. – widok od pd.
4. Elewacja pd.
5. Widok elewacji pd. od zach.
6. Górne partie elewacji zach.
7. Dolne partie elewacji zach. – widok od pd.
8. Hełm wieży.
9. Kruchta boczna.
10. Wejście kruchty bocznej.
11. Drzwi do zakrystii.
12. Drzwi w wieży.
13. Okno nawy.
14. Okulus w zamknięciu korpusu.
15. Fryz elewacji bocznej.
16. Wnętrze kościoła, widok ku prezbiterium.
17. Wnętrze kościoła, widok ku emporze muzycznej.
18. Empora pn.
19. Strop korpusu.
20. Szczegół konstrukcyjny podpory empory.
21. Drzwi kruchty bocznej.
22. Drzwi zakrystii.
23. Schody na emporę.
24. Schody na pięterko zakrystii.
25. Dekoracyjny element metalowego ściągu korpusu.
26. Widok na przyziemie wieży i schody na jej drugą kondygnację.
27. Konstrukcja ściany wieży.
28. Wieżba dachowa.
29. Fragment więźby dachowej.

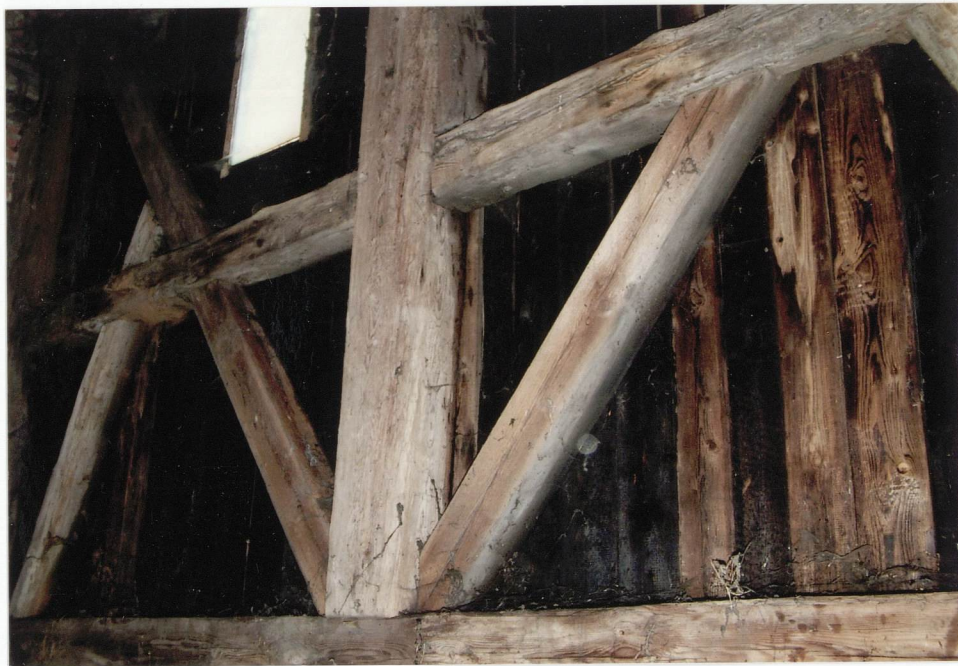
27.

Ściany. Ściany zewnętrzne murowane z cegły pełnej, od zewnątrz w wątku główkowym, tynkowane od wewnątrz. Wieża w konstrukcji drewnianej szkieletowej ryglowej, oszalowana od zewnątrz deskami w pionie z listwowaniem. Detal architektoniczny z cegły i kształtki ceramicznej, o formach neogotyckich (gzymsy kostkowe, przypory, fryzy ze ślepych maswerków) oraz sporadycznie, tynkowy – prostokątne, wydłużone horyzontalnie blendy nad otworami okiennymi. Krawędzie szczytów dekorowane ozdobnie wycinanymi elementami blaszanego opierzenia. Gzymsy wieży drewniane.

20. Najpilniejsze postulaty konserwatorskie ⇒ remont drewnianej wieży: przegląd konstrukcji, jej ewentualne wzmocnienie i wymiana zużytych elementów, naprawa szalowania, połączona z wymianą części desek, konserwacja drewna (impregnacja środkami owado- i grzybobójczymi), uporządkowanie wnętrza; ⇒ konserwacja wyposażenia, przede wszystkim ołtarza-ambony, który w znacznym stopniu porażony drewnojadami; ⇒ wykonanie kart ewidencyjnych zabytków ruchomych (ołtarz-ambona, rzeźba anioła, ciekawy zespół witraży z dekoracją figuralną i heraldyczną)

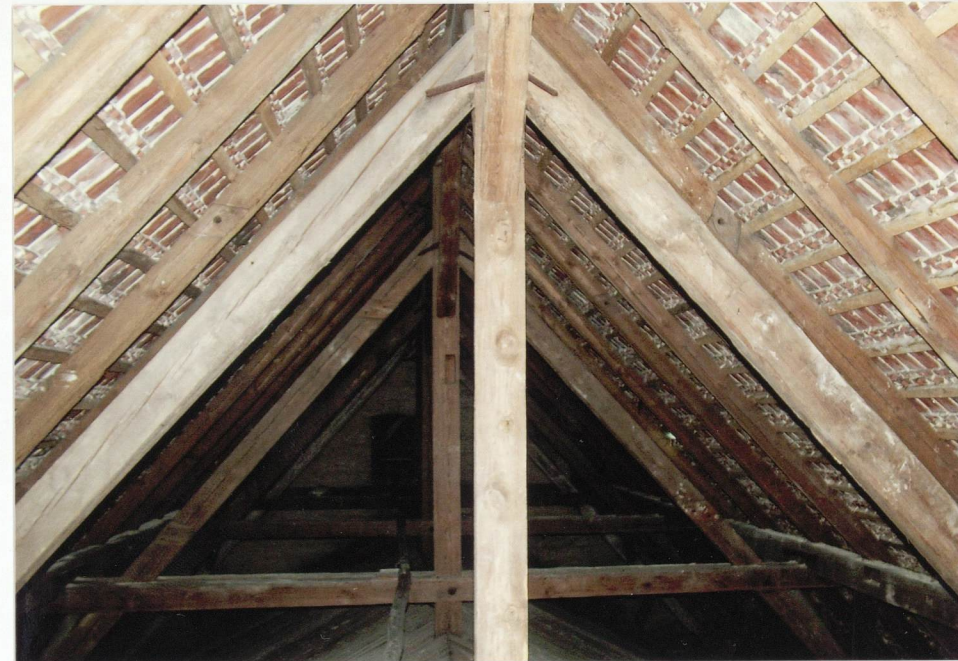
28.

Więźba dachowa. Więźba drewniana wieszarowa jednowieszakowa na zastrzałach w płaszczyźnie więźarów, zmieczowana w kierunku kalenicowym; do płatwii kalenicowej podwieszona za pośrednictwem wieszaków także konstrukcja stropu nawy i prezbiterium.
