1. Obiekt

DOM (KAMIENICA CZYNSZOWA)

BRZEG

Ul. Ofiar Katynia 55

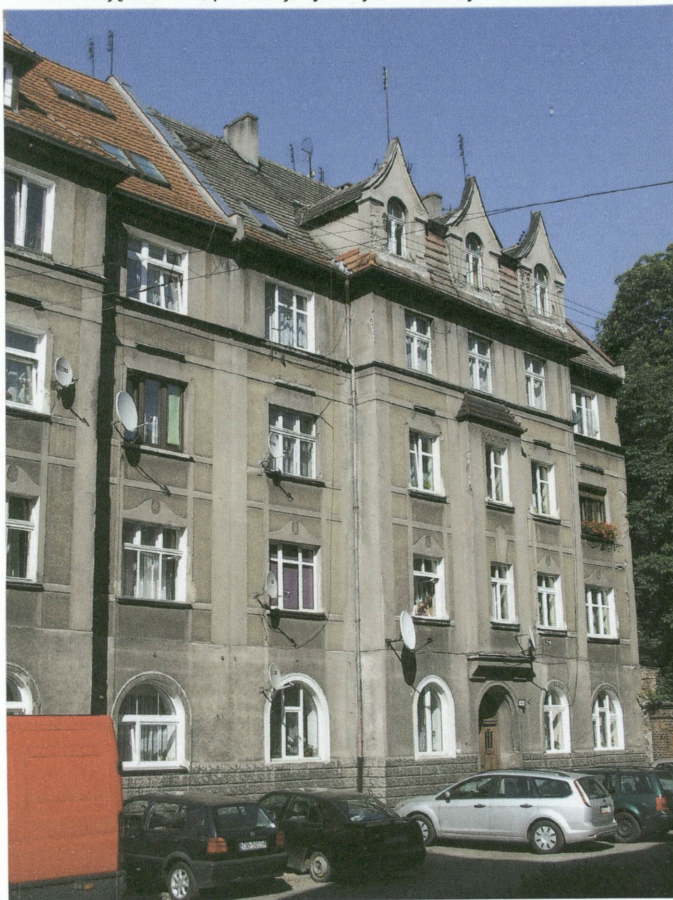
1. Fasada

Fasada (elewacja pd.) czterokondygnacyjna, pięcioosiowa, z trzema osiami w obrębie wydatnego ryzalitu środkowego. Na osi środkowej ryzalitu, prostokątny wykusz obejmujący pierwsze i drugie piętro. Wykusz wsparty na masywnych, prostych konsolach. Wysoki cokół parteru pokryty rustykalnym boniowaniem wykonanym z bloczków odlanych z betonu. Na piętrach dekoracja ramowa, złożona z pionowych i poziomych pasów z tynku zatartego na gładko, obrabiających pola różnej wielkości wypełnione tynkiem o lekko nakrapianej fakturze. Między drugim i trzecim piętrem drobny, profilowany gzyms. W zwieńczeniu wydatny okap; powyżej stroma połać dachu. W partii dachu nad ryzalitem środkowym trzy jednakowe facjaty zwieńczone szczytami o kotarowej formie. W każdej facjacie okno zamknięte półkoliście. Na parterze okna w szerokich opaskach, zamknięte półkoliście – szerokie na osiach skrajnych i węższe w obrębie ryzalitu. Na osi środkowej drzwi do sieni zamknięte półkoliście, o ościeżach rozglifionych, obramionych szeroką, profilowaną opaską. Na piętrach okna prostokątne – szerokie na osiach skrajnych i węższe w obrębie ryzalitu. Okna pięter wkomponowane w dekoracje ramową, tworzącą w partii nadproży rodzaj dekoracyjnie wyciętych, płaskich przyczółków nadokiennych. Nad oknem pierwszego piętra wykusza, wykonany tą samą techniką, wielki zwornik. Pionowe pasy dekoracji ramowej wykusza spięte nad oknem drugiego piętra rodzajem arkadkowego fryzu.

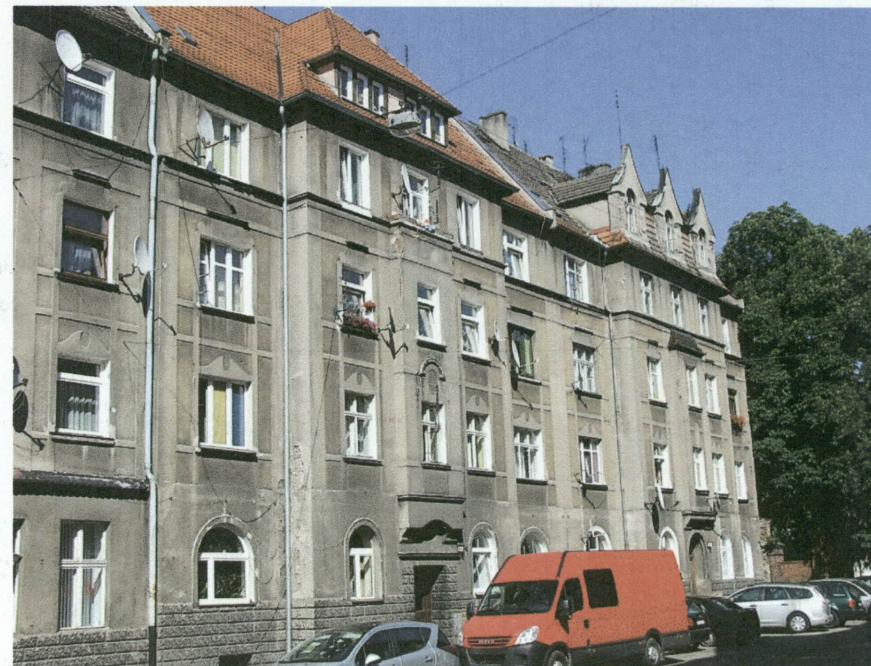
3. Widok ogólny od pd.-zach. w ujęciu z bliźniaczą kamienicą sąsiednią (nr 53)

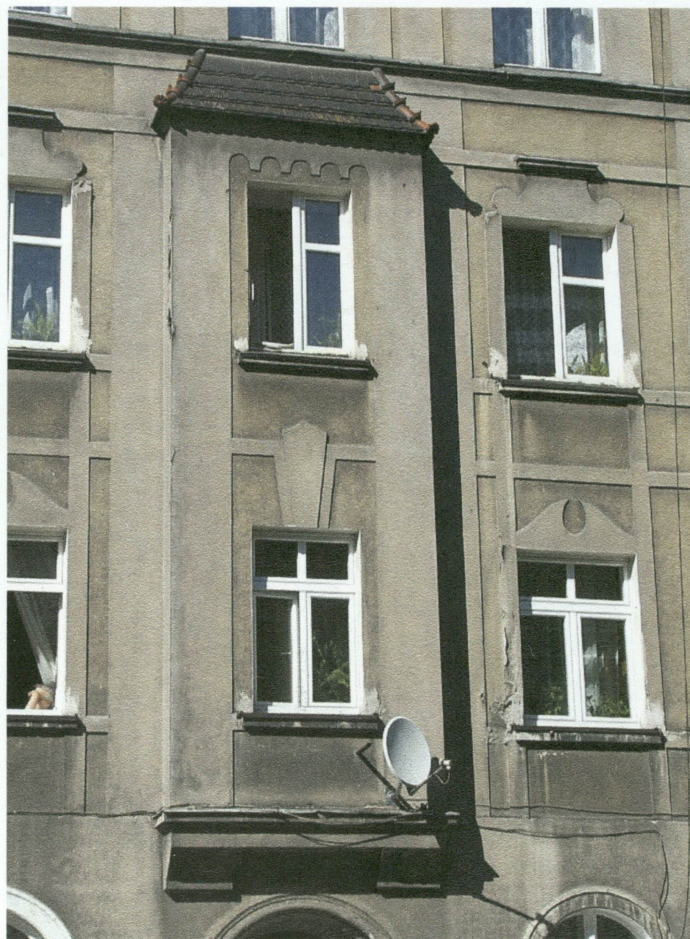
8. Fasada - wykusz

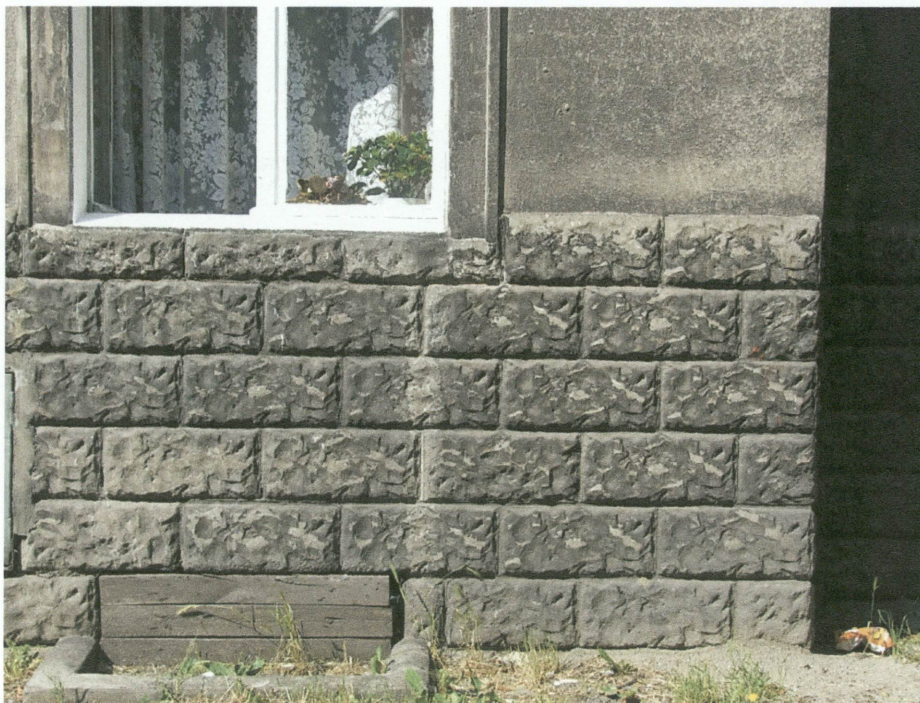
13. Fasada - fragment cokołu

Mury wzniesione z cegły maszynowej. Ściany obustronnie otynkowane. Tynki wapienne i cementowo wapienne - w fasadzie z dodatkiem miki lub mielonego szkła. Skromny *detal architektoniczny* fasady zrealizowany głównie technikami tynkarskimi. W partii cokołu rustykalne bonie wykonane techniką odlewania z zaprawy cementowo-wapiennej. Powyżej dekoracja ramowa złożona z ram zatartych na gładko, skonstruowanych z polami o lekko nakrapianej fakturze. Obramienia okien i drzwi oraz gzymsy wykonane techniką ciągnioną. W zwieńczeniu drewniany okap.

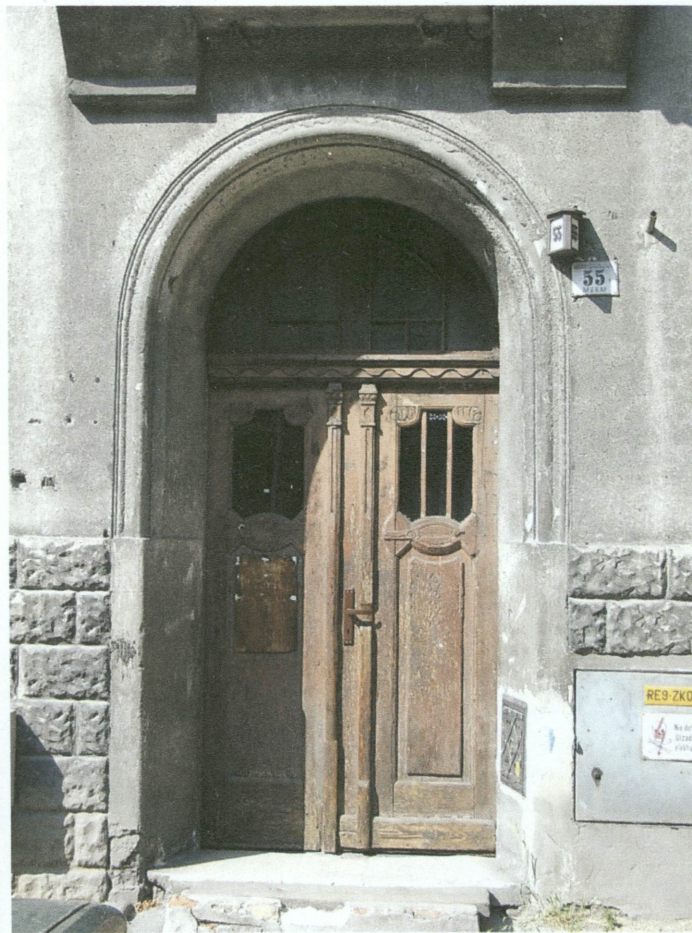
16. Fasada - drzwi do sieni

Otwory. **Otwory okienne** w przyziemiu fasady oraz w facjatach zamknięte łukiem pełnym, pozostałe okna w fasadzie oraz w elewacji pn. prostokątne. Stolarki oryginalne, nielicznie zachowane, cztero i sześciopodzielne, przeważnie z przechodzącym, profilowanym ślaniem, jedynie w zamkniętych półkoliście, szerokich oknach parteru przechodzące słupki. Większość stolarek wymienionych na nowe, głównie z PCV, niektóre bez zachowania pierwotnych podziałów. **Otwory drzwiowe.** Drzwi frontowe do sieni o rozglifionych ościeżach, zamknięte łukiem pełnym. Stolarka dwuskrzydłowa, bogato rozrzeźbiona, o konstrukcji ramowo-płycinowej z

przeszklonym nadświetłem. Płyciny o skomplikowanym wykroju – dolne większe, górne mniejsze, przeszklone, dzielone pionowymi szprosami; całość zdobiona bogatą

dekoracją snycerską o formach secesyjnych. Drzwi do klatki schodowej od strony podwórka prostokątne, dwuskrzydłowe z nadświetlem, o konstrukcji ramowo-płycinowej. W sieni dwuskrzydłowe drzwi na wahadłowych zawiasach – prostokątne, o konstrukcji ramowo-płycinowej; górne płyciny oraz nadświetlne przeszklone, dzielone szprosami. Drzwi z klatki schodowej do mieszkań zamknięte odcinkowo, wszystkie wymienione na nowe. Pozostałe drzwi we wnętrzach prostokątne, jednoskrzydłowe, najczęściej o konstrukcji ramowo-płycinowej

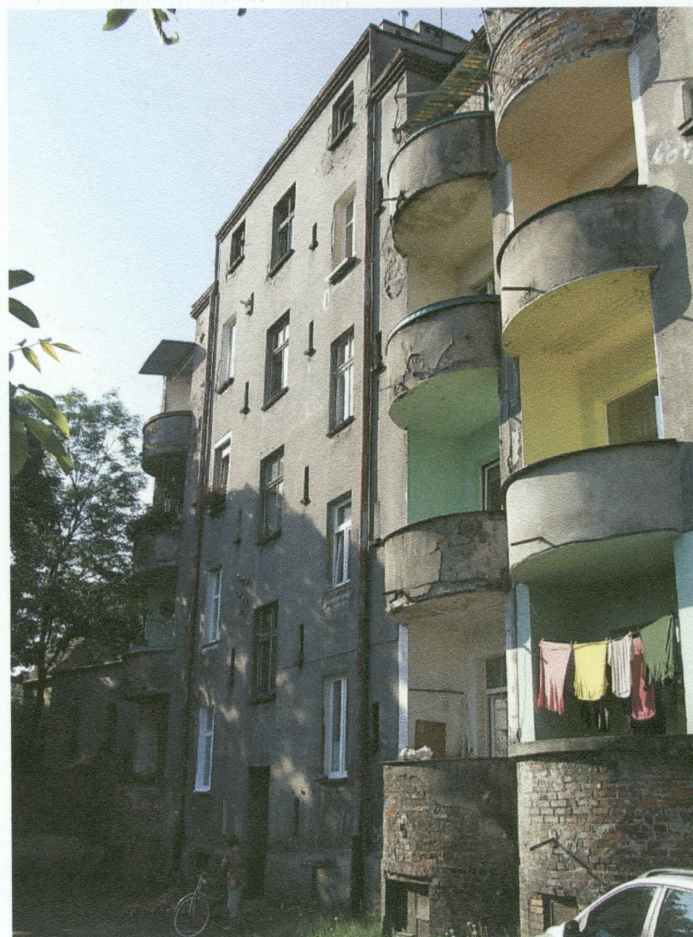
19. Elewacja pn.

Elewacja pn. dziewięcioosiowa, czterokondygnacyjna na odcinku wsch. i zach. oraz pięciokondygnacyjna (obejmująca poddasze) w części środkowej. Na osiach skrajnych prostokątne loggie o płytach balkonowych wysuniętych głębokim odcinkiem okręgu. Balustrady balkonów murowane pełne. Otwory okienne prostokątne, różnej wielkości; w obrębie klatki schodowej przesunięte o pół kondygnacji względem pozostałych okien. Prostokątne drzwi do klatki schodowej na osi środkowej.

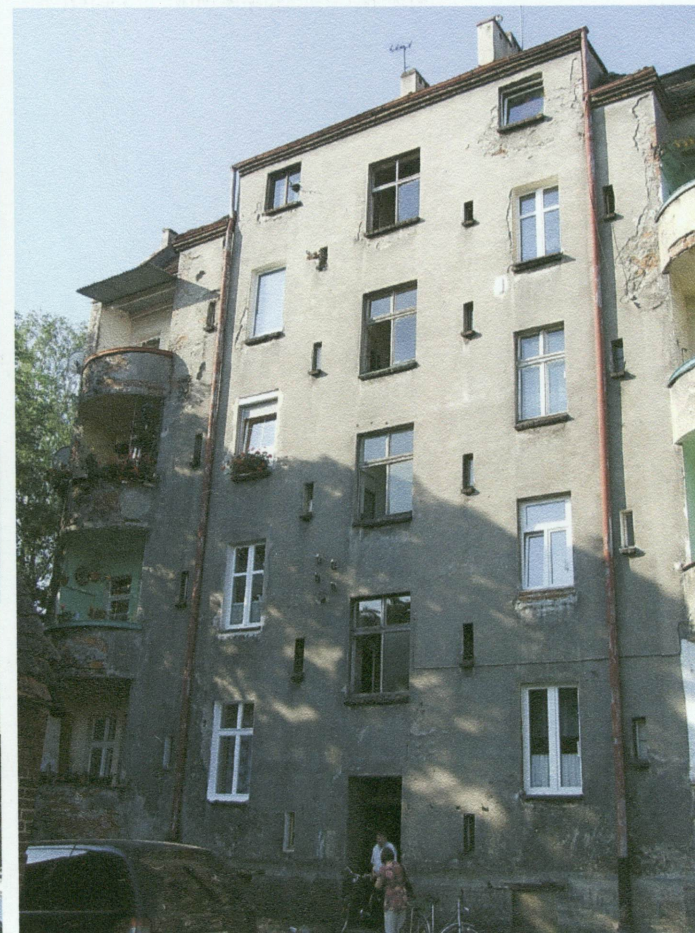
20. Elewacja pn.

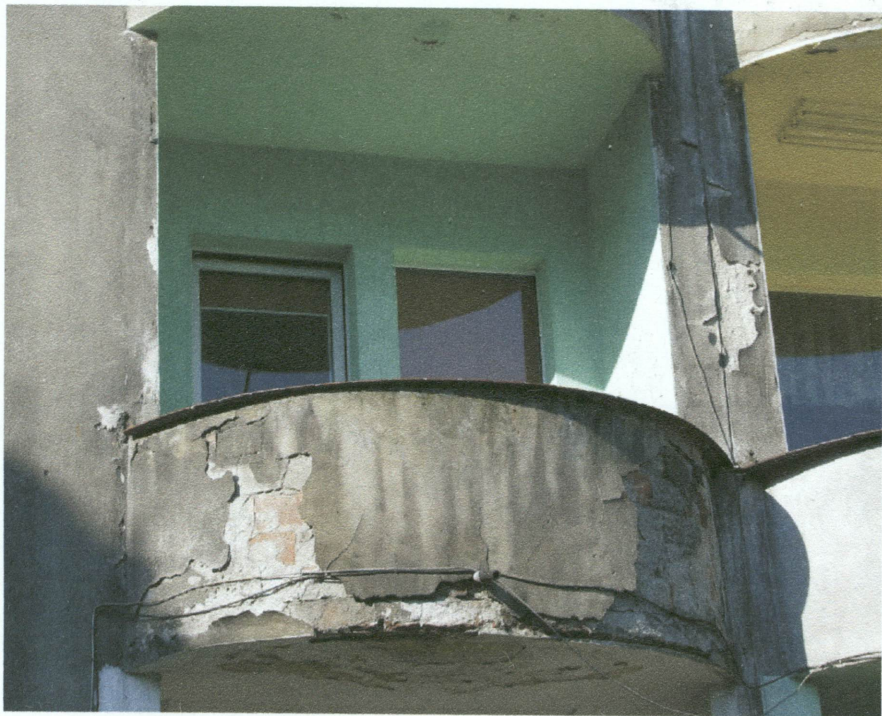
21. Elewacja pn. - loggia

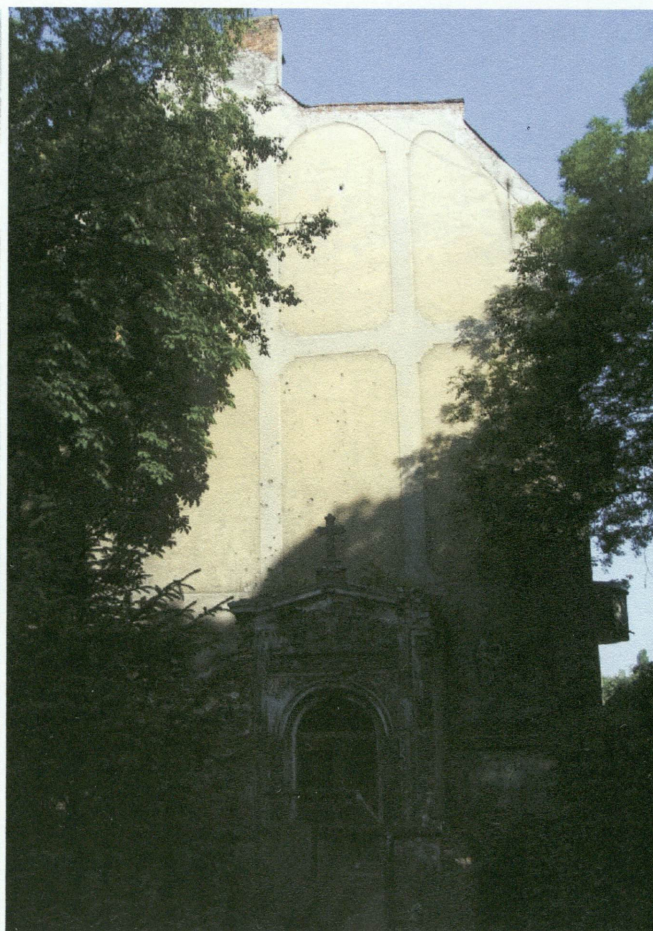
25. Elewacja wsch.

Elewacja wsch. o górnej krawędzi powtarzającej linię kombinowanego dachu, dołem oparta o mur cmentarny z licznymi epitafiami i przyległa kaplicą grobową. Powyżej muru dekoracja ramowa wykonana w tynku, dzieląca elewację na trzy poziomy i cztery pasma pionowe. Pola dwóch niższych poziomów prostokątne o ćwierćkoliście wyciętych narożnikach. Dwa środkowe pola najwyższego poziomu zamknięte górą nadwieszonym łukiem pełnym. Pola skrajne tego poziomu zamknięte łukami wspiętymi.

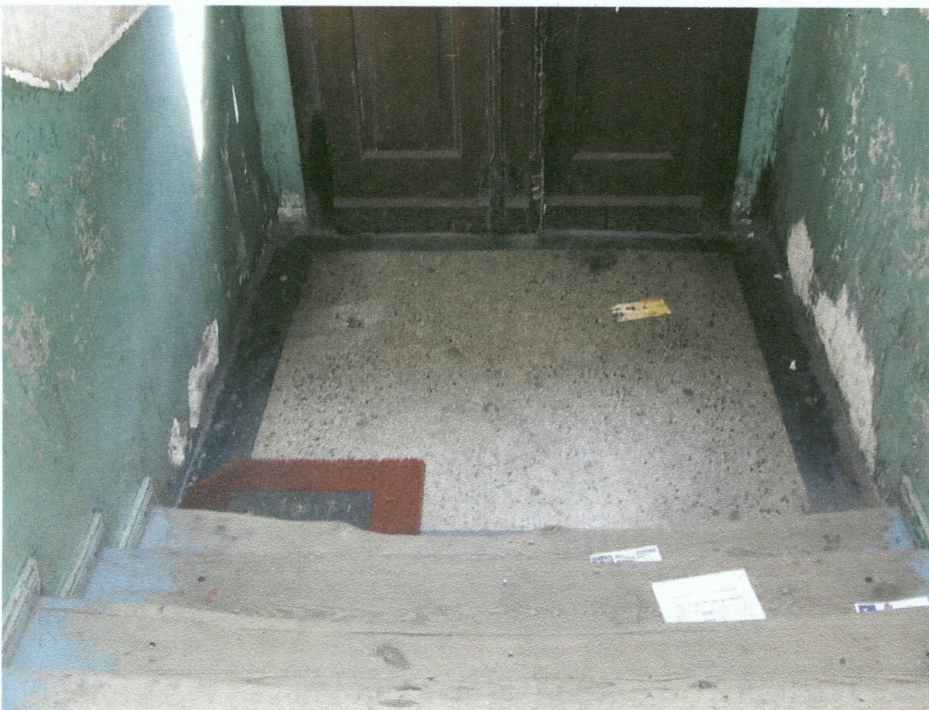
28. Posadzka we frontowej części sieni

Podłogi: w piwnicach posadzka ceglana; we frontowej części sieni dwubarwne lastryko wykonane techniką intarsji – jasnoszare pole obwiedzione ciemnoszarym pasem; w najniższej części klatki schodowej jastrych cementowy. W pozostałej części sieni, na klatce schodowej oraz w mieszkaniach podłogi z desek. W mieszkaniach ponadto współczesne posadzki i wykładziny.

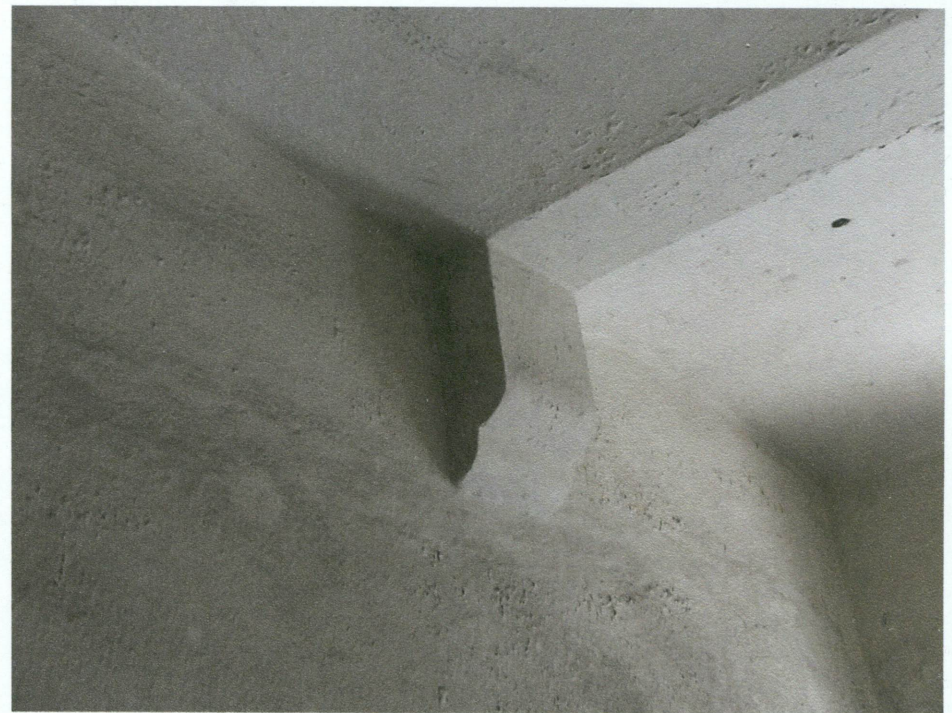
29. Konsola wspierająca belkę stropu odcinkowego we frontowej części sieni.

Stropy. W piwnicy oraz sieni i na półpiętrach klatki schodowej stropy odcinkowe; we frontowej części sieni belki stropowe podparte konsolami; w pozostałych pomieszczeniach stropy drewniane z podsufitką. Płyty balkonów o konstrukcji Kleina.

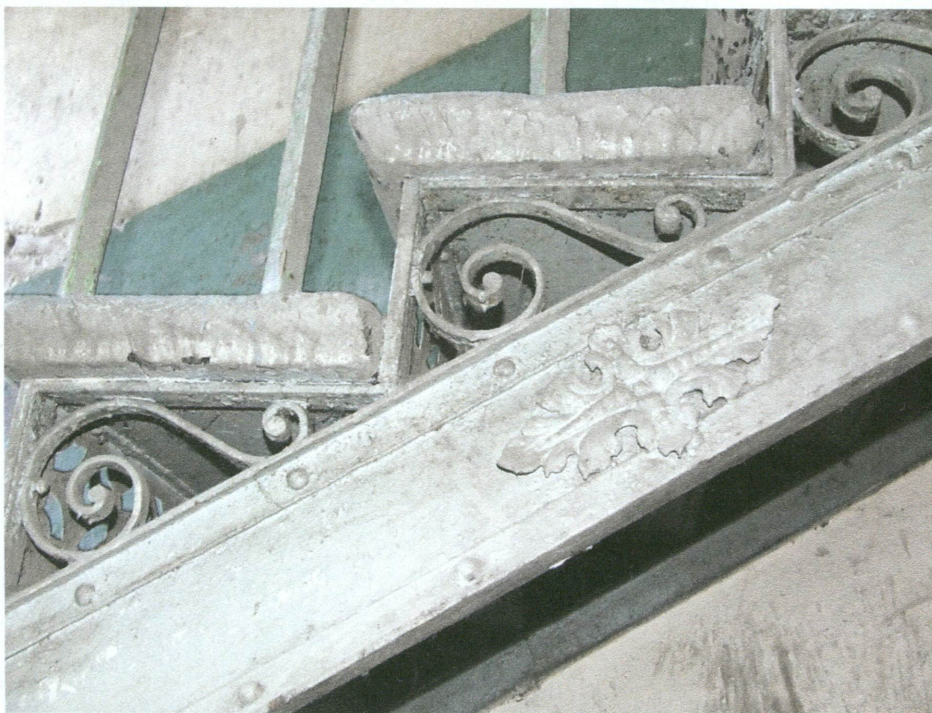
33. Fragment biegu schodów

Schody do piwnicy jednobiegowe, ceglane; na piętra dwubiegowe powrotne z podestem; biegi o ażurowej konstrukcji metalowej z drewnianymi stopnicami; podstopnice z blachy perforowanej; belki policzkowe zdobione kutymi rozetami; balustrady drewniane, o prostych słupkach i szczeblinach oraz z pozostałościami profilowanych podchwyty poręczy. We frontowej części sieni szeroki, krótki bieg murowanych schodów z drewnianą okładziną stopni

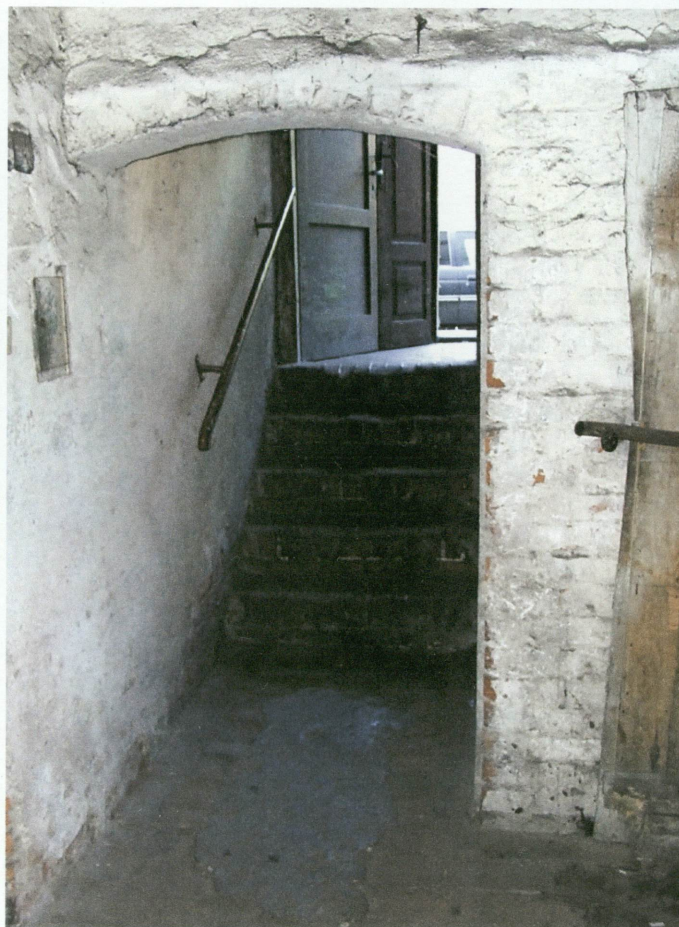
37. Schody do piwnicy

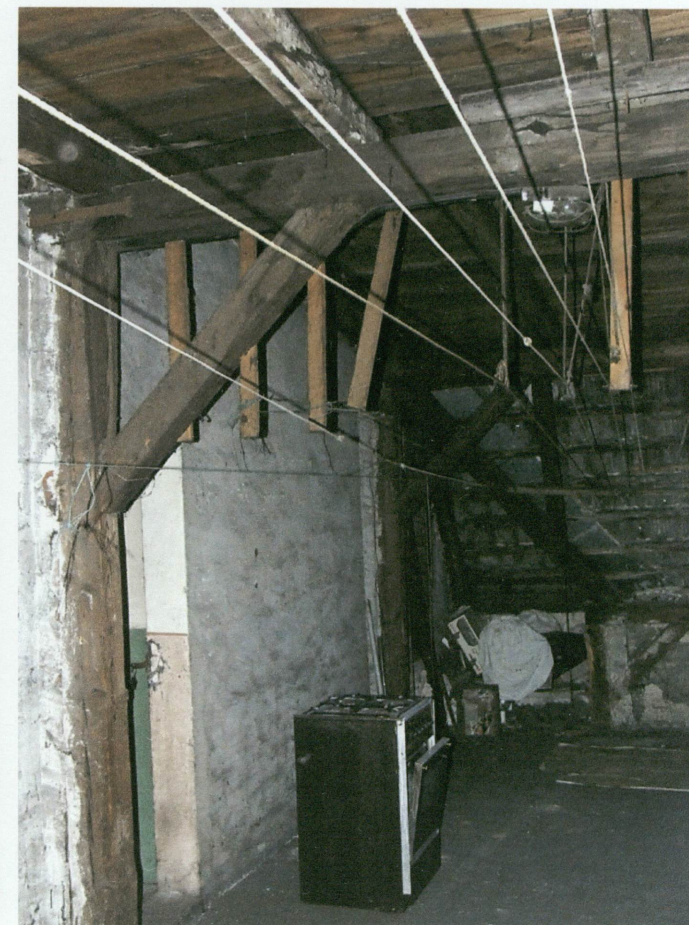
38. Strychowe poddasze.

Wieżba drewniana o konstrukcji stolcowo-płatwiowej, w większej części obudowana ściankami użytkowego poddasza. **Poszycie** kombinowane – w stromych połaciach ceramiczna dachówka karpiówka układana w koronkę, dachówka cementowa układana na zakładkę; część środkowa dachu poszyta papą.
