OŚRODEK DOKUMENTACJI
ZABYTEKÓW W WARSZAWIE
Karta Ewidencyjna Zabytków
Architektury i Budownictwa

DOM MIESZKALNY

2 poł. XIX wieku

Brzeg, ul. Piastowska 32
49-300 Brzeg

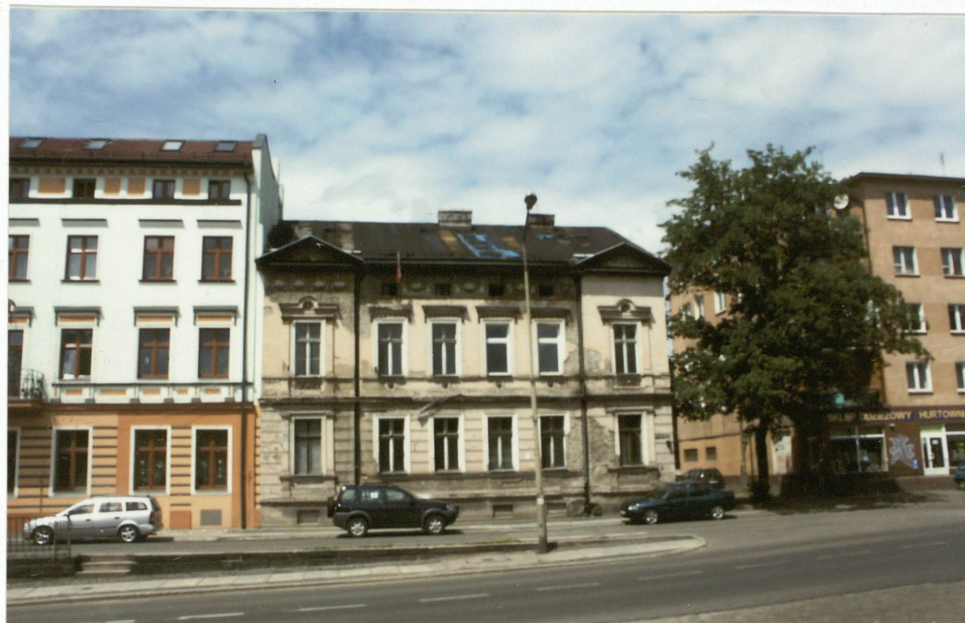
- 1) Zdjęcie na czołowej stronie karty – widok kamienicy od strony ul. Piastowskiej (od wschodu) ;

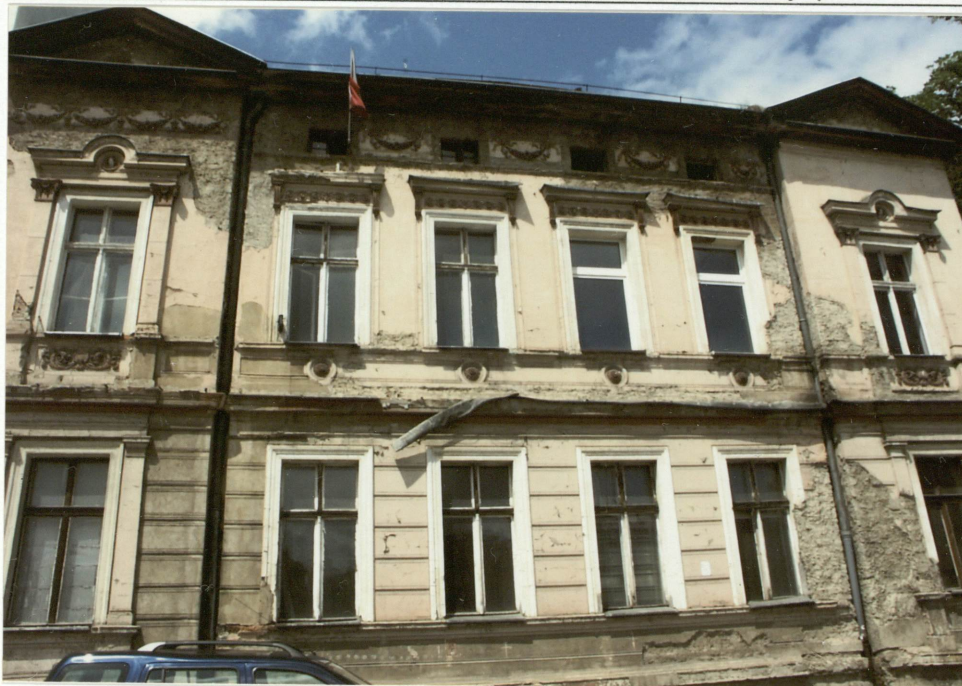
- 2) Ujęcie w zbliżeniu parteru piętra od strony wschodniej ;
- 3) Zbliżenie otworu okiennego parteru wraz z oryginalną XIX –wieczną stolarką okna ;
- 4) Schody na ganek – zbliżenie ;

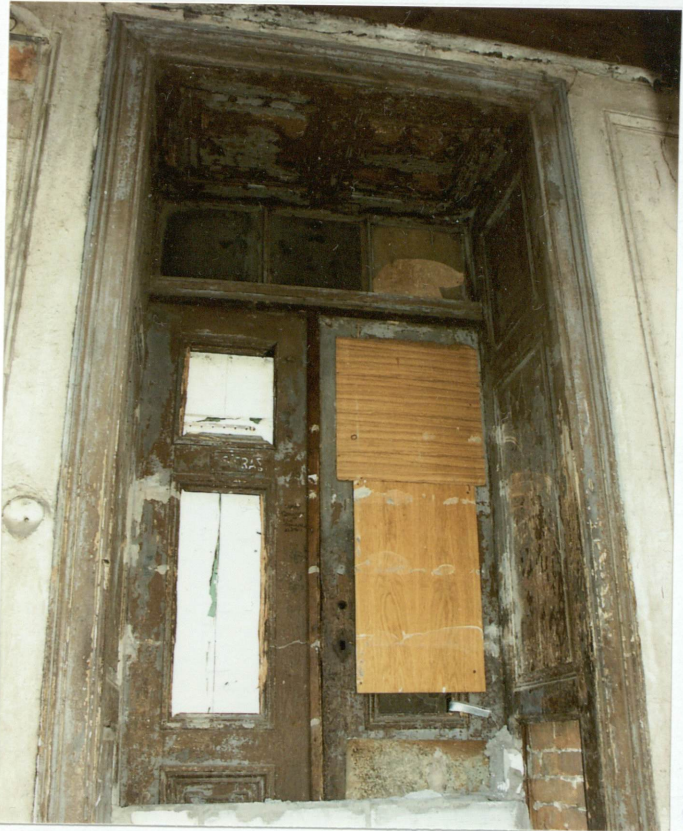
- 5) Elewacja północna z gankiem na pierwszym planie ;
- 6) Schody na ganek ;
- 7) Resztki posadzki ceramicznej na ganku ;
- 8) Wejście główne – zdestruowane drzwi dwuskrzydłowe ;

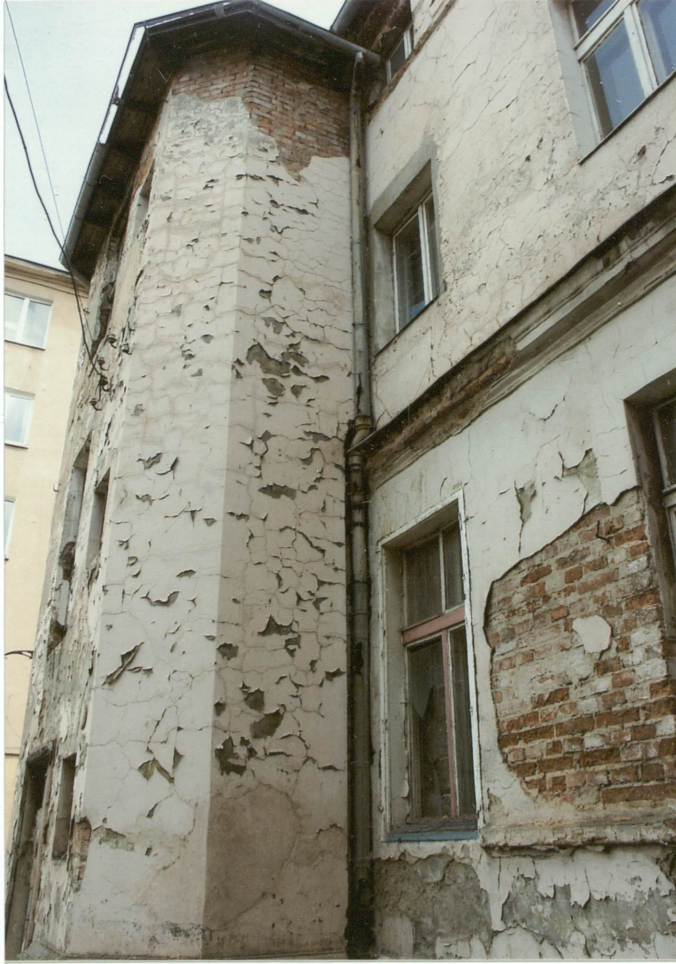
- 12) Pokrycie połaci dachowych kamienicy ;
- 13) Elewacja zachodnia – podwórzowa, zbliżenie części północnej z ryzalitem mieszczącym klatkę schodową
- 14) Tylne wejście do budynku – drzwi pływające ;

20. Najpilniejsze postulaty konserwatorskie : <ul style="list-style-type: none"> ► wymiana pokrycia papowego dachu na łupek lub płytki włóknocementowe np. Euronit ; ► wzmocnienie stropów, konserwacja faset i dekoracji sztukatorskiej ; ► poddanie renowacji zachowanej stolarki okiennej i drzwiowej, rekonstrukcja stolarek niezachowanych lub zniszczonej w wysokim stopniu. Naprawa tarasu portyku ; ► konserwacja elewacji – wymiana tynków, rekonstrukcja detalu, konserwacja dekoracji architektonicznej ; ► naprawa schodów, rekonstrukcja posadzki w portyku oraz dekoracyjnych żeliwnych balustrad i wypełnień otworów

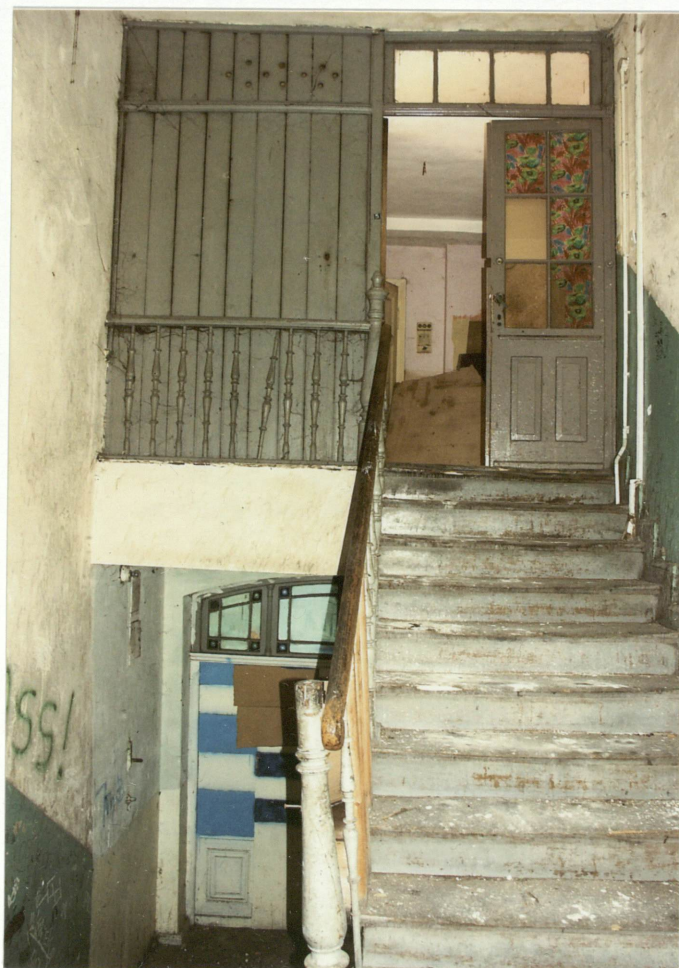
- 15) Wnętrze – destrukcyjne schody i klatka schodowa ;
- 16) Najwyższa kondygnacja klatki schodowej – zachowane tralki balustrady i stara stolarka przepierzenia ;

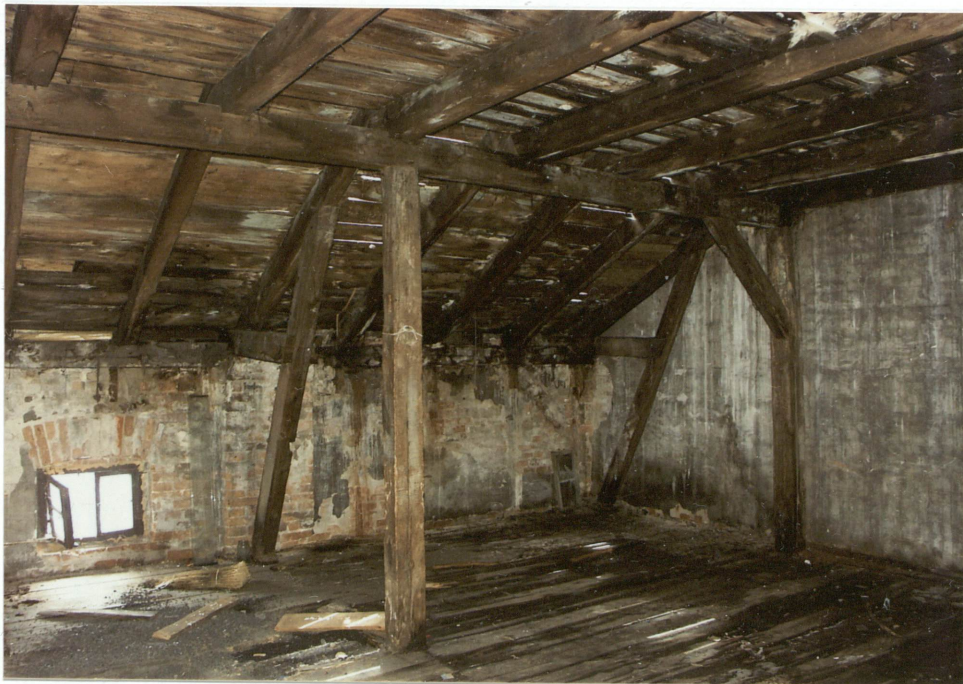
- 21) Trakt od strony podwórza – wnętrze pomieszczenia na piętrze ;
- 22) Sufit z faseta i dekoracją sztukatorską ;
- 23) Pływająca stolarka drzwiowa ;
- 24) Inny przykład stolarki ;
- 25) Wnętrze pomieszczenia na piętrze ;
- 26) Parter – dekoracja sufitu z faseta ;
- 27) Parter – dekoracja jw. (środkowa kwatera) ;
- 28) J.w.
- 29) J.w.
- 30) Piętro – dekoracja faset sufitu ;
- 31) To samo pomieszczenie - środkowa kwatera ;
- 32) Parter – centralny medalion sufitu ;
- 33) Strych – więźba dachowa ;
- 34) Więźba – ujęcie ogólne
