1. Obiekt zabytkowy

DOM RYNEK NR. 25

KLUCZBORK

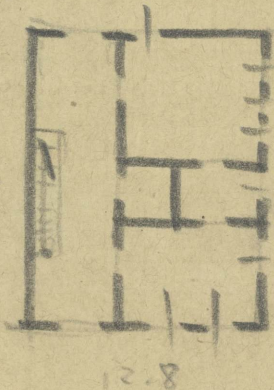
31. Szkic sytuacyjny, plan schematyczny, uwagi opisowe, fotografia

Dom murowany, narożny. Wzniesiony na buncie prostokąta Piętro, podpiwnicowy. Wzrost węższe dwu-traktowy i sieniowy pośrodku. Głównie tynki i ceramika. Dekoracja neorocznika. W wyjątku nawiązanie neorocznika barokowy poszycie murzynka drzwi-główny muszla.
Dach niołkowy kłuty dachówko. Dmwi klep-kowe ze starymi okuciami.
