Nr IV/39 256

1. Obiekt zabytkowy

RATUSZ

KLUCZBORK

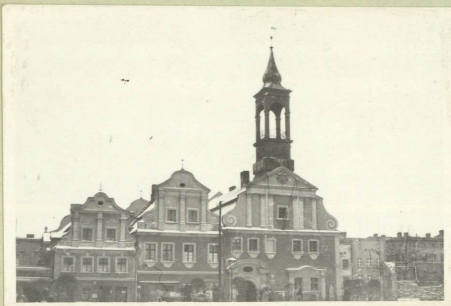
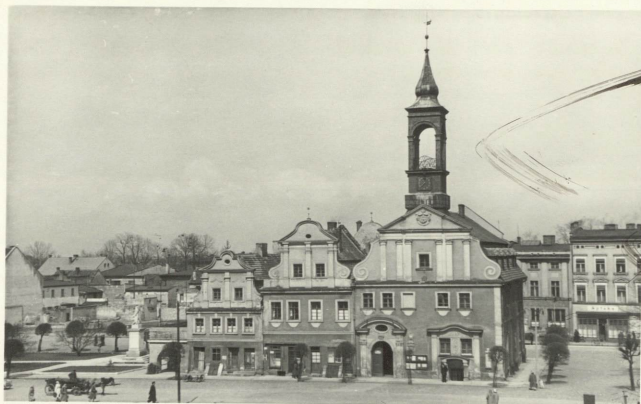
31. Szkic sytuacyjny, plan schematyczny, uwagi opisowe, fotografia

Kompleks 3-ech domów bloku mieszkaniowego. Pierwotny zakres zajmował tylko dom wschodni (osłatin) dwa następne dołączone po pożarze w XVIII w. Wtedy odremontowano i zmieniono nieco detale architekt. Pomieszczenia na różnych poziomach. pod dachem wschodnim wysoka piwnica z dostępem zewnątrz. Nad tarasem od zachodu w narożniku na dachu płaskim przedstawiającego pozer tego bloku domów w XVIII w.

Jeden dach (wschodni) - mansardowy, 2 inne łamane o jednolitych nachyleniach połaci. Wierchyce ceglane na kalenicy ceglana kopia blaszki niedział, o formach klasycyst. pocz. XIX w.
