1. Obiekt

DOM (KAMIENICA CZYNSZOWA)

B R Z E G

ul. Wrocławska 6
49-300 Brzeg

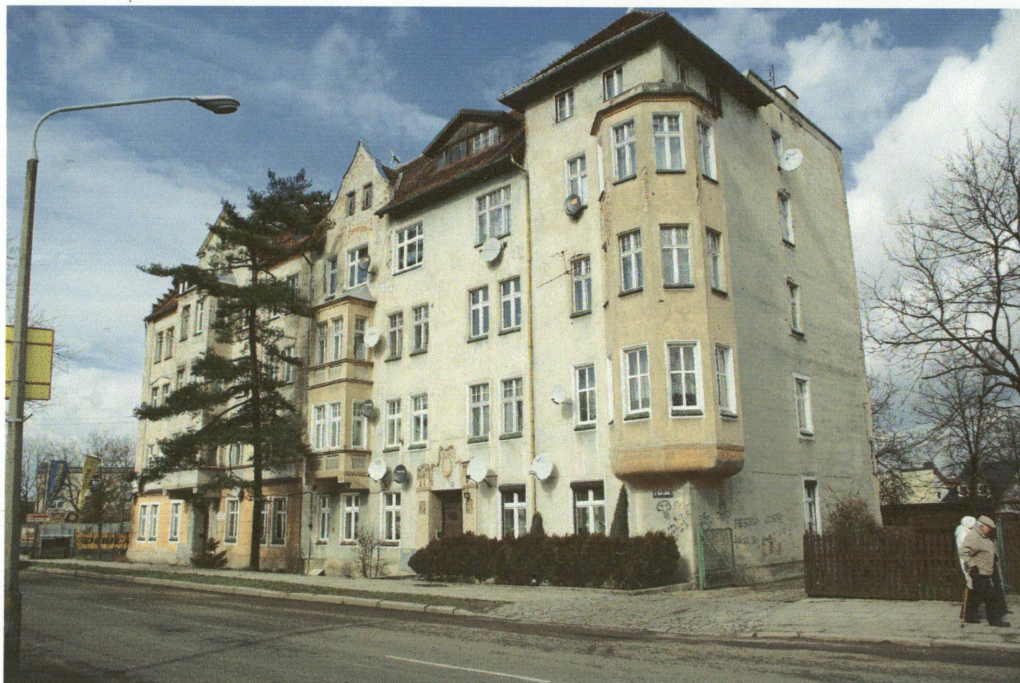
Fot. 2 Widok ogólny od płd.-wsch.

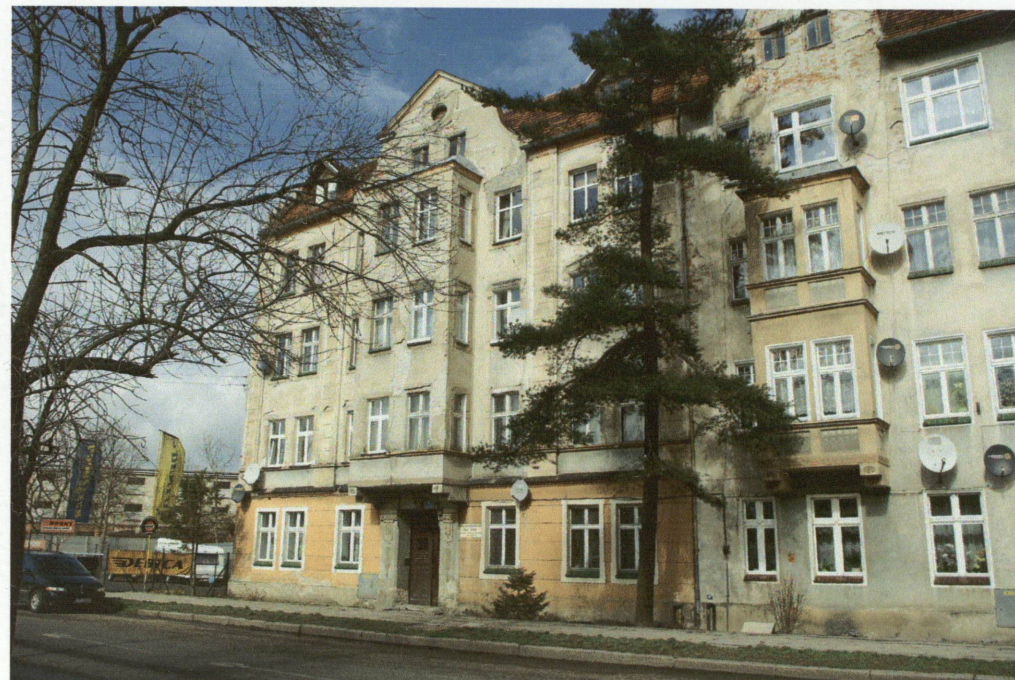
Elewacja południowa (fasada): 7 –osiowa w rytmie 2:1:1:1:2, na niskim tynkowanym cokole, osie wyznaczone prostokątnymi otworami okiennymi. Trzy osie środkowe zwieńczone w połaci dachu trójkątnym szczytem ze spływami. Artykułowana horyzontalnie gzymsami: profilowanym kordonowym pomiędzy I a II

Fot. 3 Elewacja frontowa – widok od płd.-wsch.

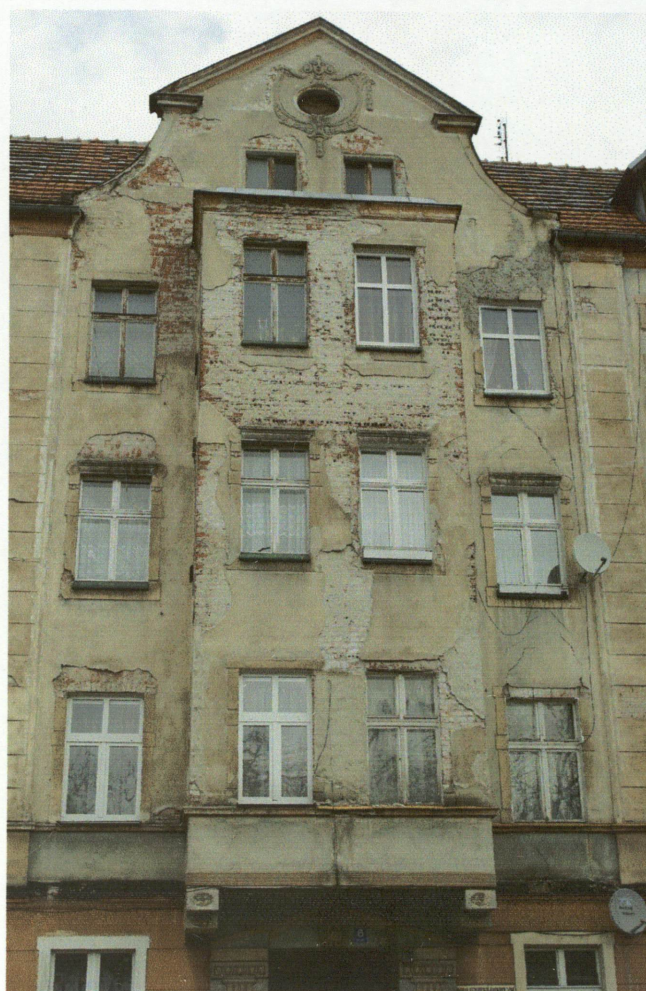
Bryła: Bryła symetryczna, zwarta, nieznacznie rozczłonkowana prostokątnym wykuszem nadwieszonym w centrum elewacji frontowej. Budynek podpiwniczony, czterokondygnacyjny z częściowo użytkowym poddaszem w elewacji tylnej (V kondygnacja). Część frontowa kryta wysokim dachem dwuspadowym z połacią tylną krótszą, w układzie kalenicowym względem ulicy; trzy osie środkowe zwieńczone trójkątnym szczytem ze spływami kryte dachem dwuspadowym o kalenicy prostopadłej, nad osiami skrajnymi drewniane facjatki kryte dwuspadowymi daszkami. Część północna (tylna) kryta dachem o niewielkim nachyleniu połaci.

Fot. 15 Wykusze w elewacji frontowej.

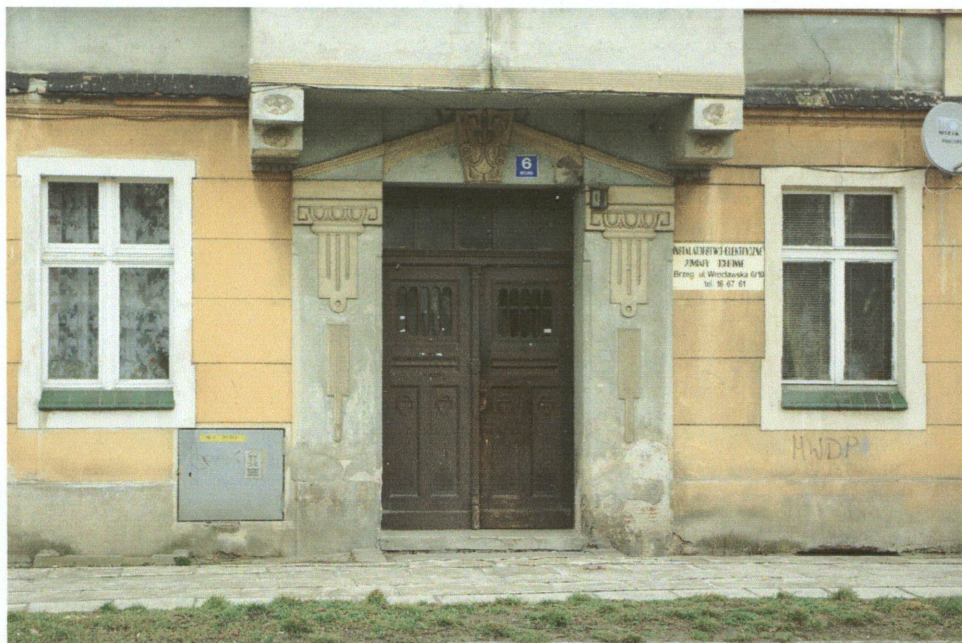
Fot. 17 Portal wejścia głównego.

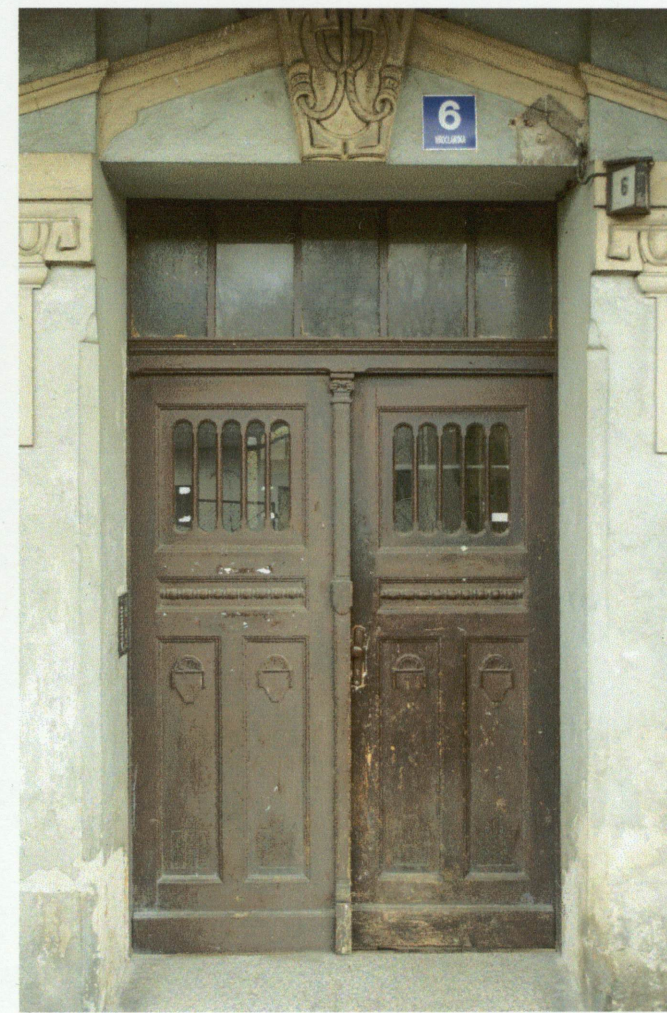
Wyposażenie: zachowana fragmentarycznie tralkowa balustrada klatki schodowej, drzwi wejścia głównego z secesyjnym motywem dekoracyjnym, wewnętrzna stolarka drzwiowa, płycinowa z szerokimi ościeżnicami. Stolarka okienna ze snycerskim opracowaniem słupków i profilowanym śłemeniem. Sztukateria w sieni. W niektórych mieszkaniach zachowane fasety i rozety zdobione motywami roślinnymi.

Fot. 23 Drzwi wejścia głównego.

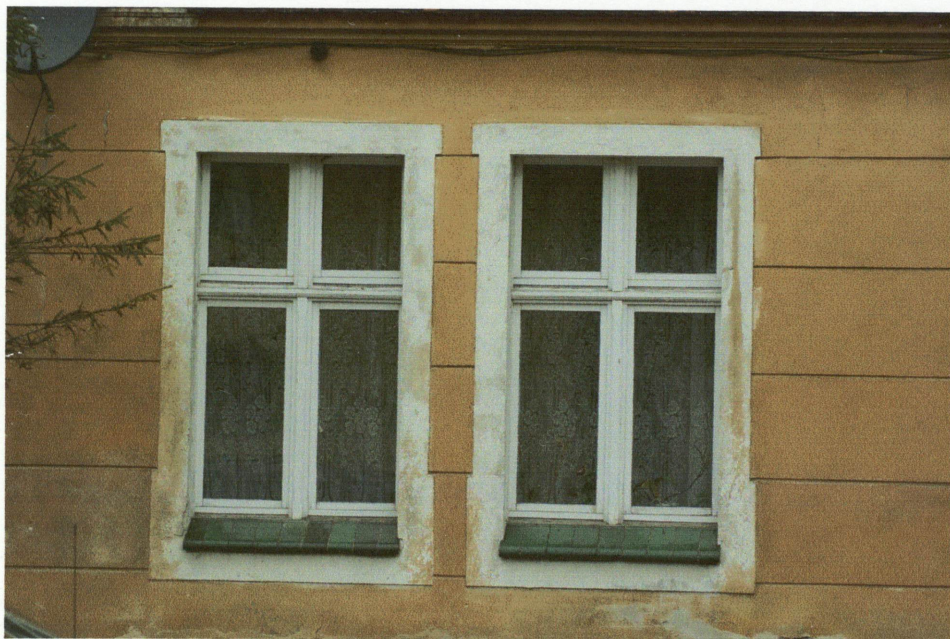
tralek. **Otwory:** Otwory okienne - prostokątne, od strony wewnętrznej zamknięte odcinkowo. Stolarka częściowo oryginalna, czterodzielna z podziałem krzyżowym – słupek ruchomy z bogatym snycerskim opracowaniem, ślemię profilowane. Od frontu w kondygnacji parteru okna drewniane, wiernie powtarzające pierwotne podziały, bez dekoracji snycerskiej. W II kondygnacji - część zachodnia (osie 1,2,3,4) okna współczesne z PCV, część wschodnia – (osie 5,6,7,8) okna oryginalne, w III kondygnacji okna oryginalne. W IV kondygnacji okna współczesne, drewniane powtarzające pierwotne podziały bez zachowania historycznej dekoracji. W elewacji tylnej część okien wymieniona na nowe z PCV, nieliczne oryginalne, także prostokątne z okami czterodzielnymi o analogicznej dekoracji słupków i ślemienia oraz prostokątne dwudzielne. Otwory drzwiowe – zewnętrzne: otwór wejścia głównego prostokątny, drzwi drewniane, dwuskrzydłowe z nadświetlem, ramowo-płycinowe z ruchomym słupkiem, dekorowane stylizowanym ornamentem roślinnym o motywach secesyjnych, przeszklone w 1/3 wysokości. W nadświetlu drewniane okno z pionowymi podziałami szprosami na drobne kwatery. W elewacji tylnej drzwi współczesne, prostokątne, drewniane, dwuskrzydłowe, ramowo-płycinowe, przeszklone w 1/3 wysokości. Otwory drzwiowe – wewnętrzne: drzwi w sieni frontowej prowadzące do sieni tylnej i klatki schodowej - wahadłowe, drewniane, prostokątne, dwuskrzydłowe z nadświetlem, ramowo-płycinowe o łukowo giętych ramiakach, przeszklone w 2/3 wysokości, z drobnym podziałem na kwatery w części górnej i wypełnieniem z barwnych szybek (obecnie destrukt). Drzwi z klatki schodowej do mieszkań prostokątne, osadzone w rodzaju przeszklonego przepierzenia w konstrukcji ramowo-płycinowej, wypełniającego arkadę o łuku odcinkowym oraz współczesne, wykonane bez utrzymania historycznych form. We wnętrzach mieszkalnych częściowo zachowana oryginalna stolarka drzwiowa z epoki - drzwi drewniane, prostokątne z ościeżnicami, jednoskrzydłowe, płycinowe, pełne. Ościeżnice z dekoracją płycinową.

Fot. 31. Oryginalna stolarka okienna w I kondygnacji elewacji frontowej.

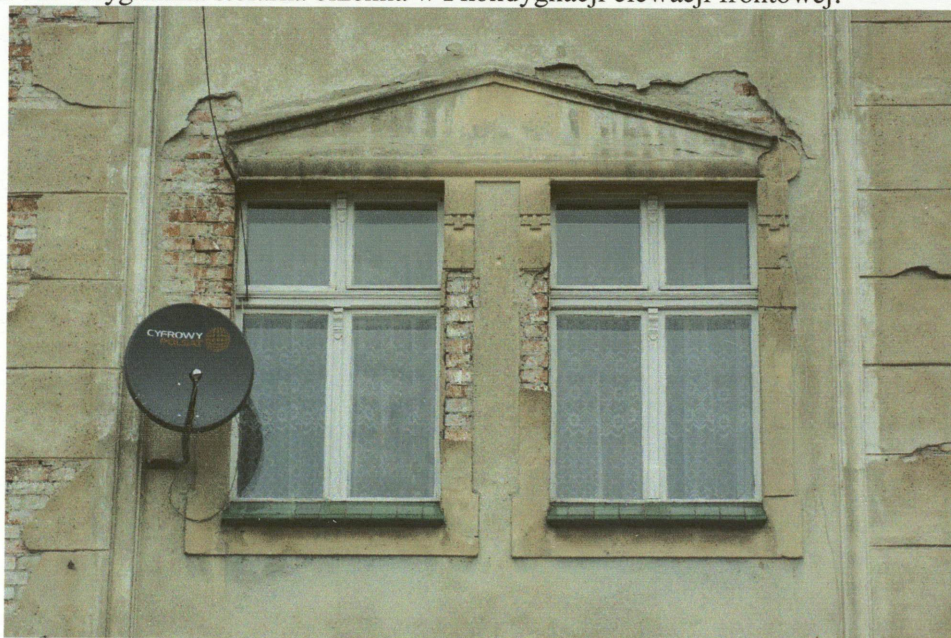
Fot. 33. Oryginalna stolarka okienna w III kondygnacji elewacji frontowej.

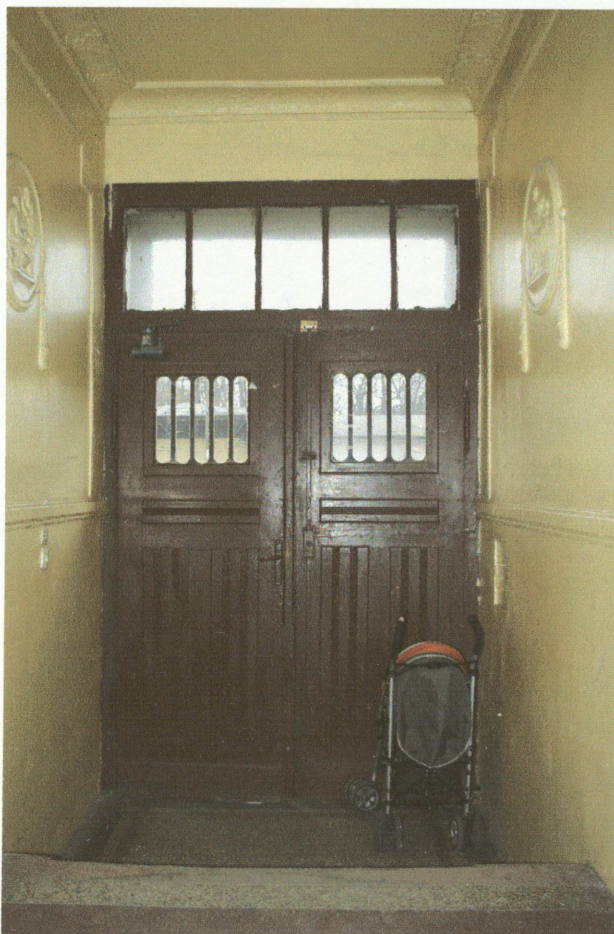
Wnętrze: kamienica trójtraktowa. Wejście główne od frontu. Sień przechodnia z wyjściem w elewacji tylnej, podzielona na dwie części dwuskrzydłowymi, wahadłowymi drzwiami. W części południowej (trakt frontowy) reprezentacyjna sień z zachowanym wystrojem: sztukaterie sufitowe (faseta z dekoracją roślinną - konwalie) i ścienne – dekoracja ramowa i tonda z przedstawieniami figuralnymi, z barwną posadzką z jastyrychu terazzo o dekoracji ramowej z kwiatowymi motywami w narożnikach. Układ wewnątrz mieszkalny.

Fot. 49 Sień frontowa.

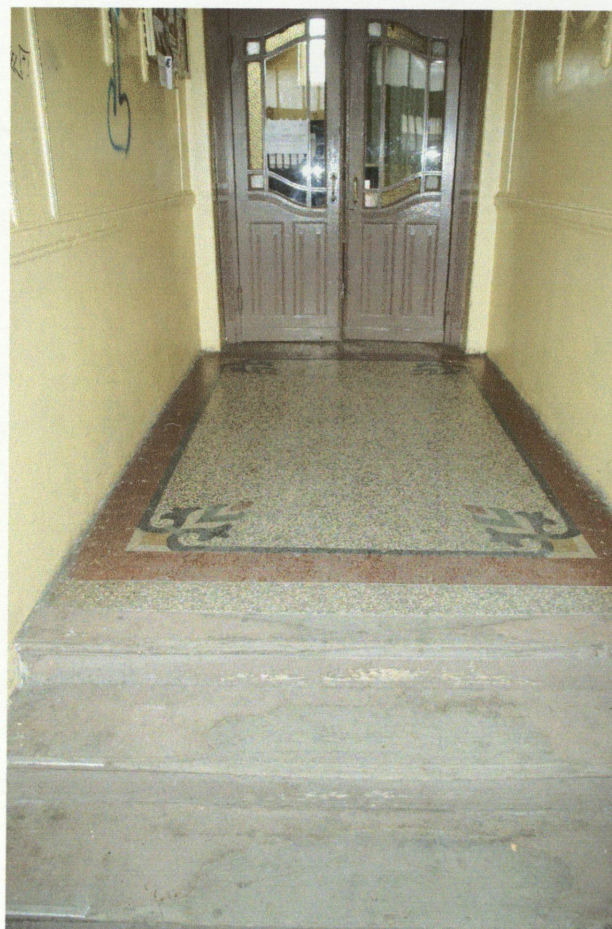
Fot. 50 Posadzka w sieni frontowej.

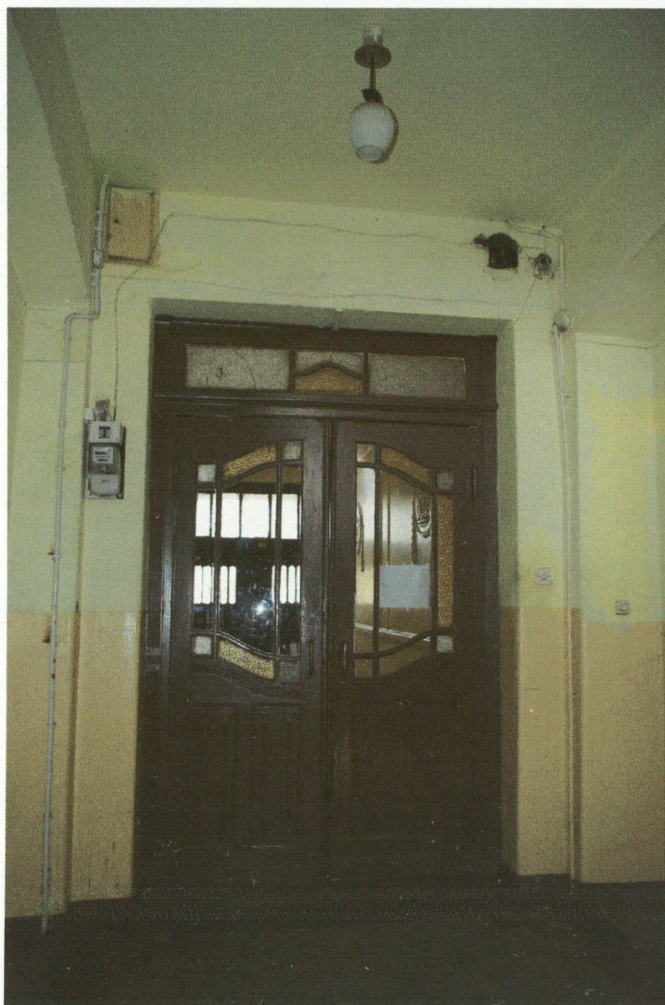
Fot. 56 Drzwi wahadłowe pomiędzy sienią frontową a tylną.

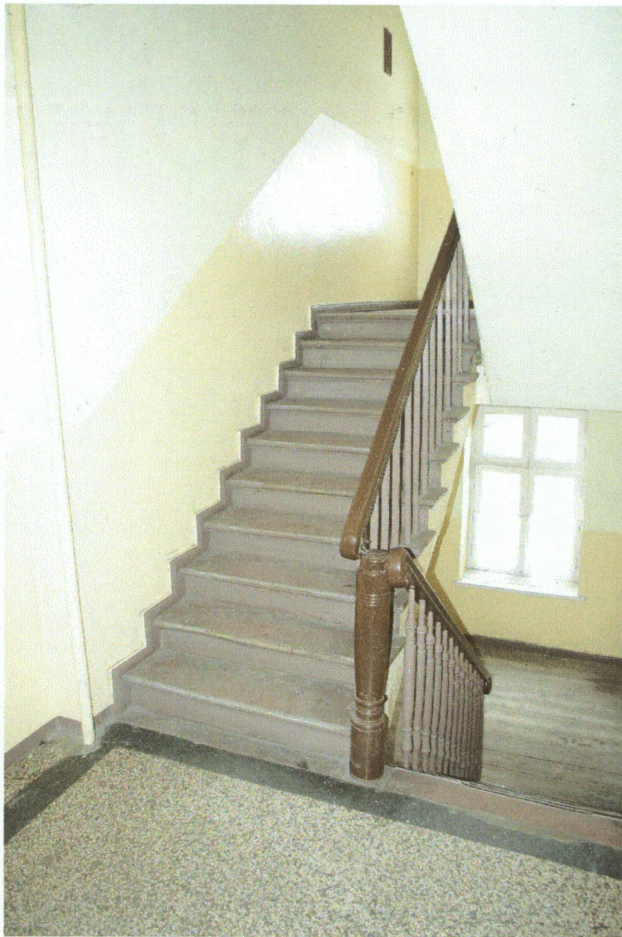
Fot. 59 Balustrada schodów.

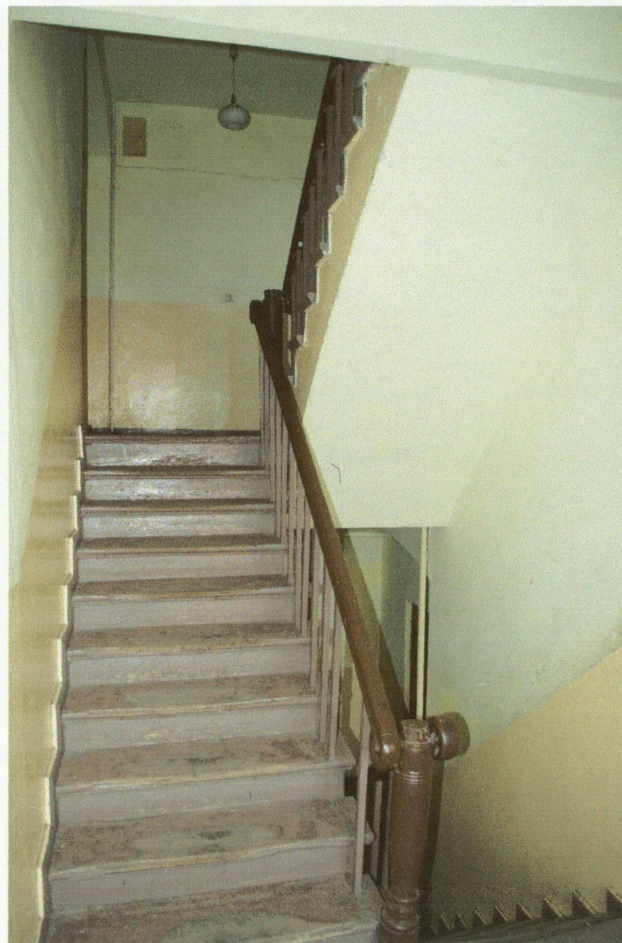
Fot. 63 Drewniane stopnie schodów.

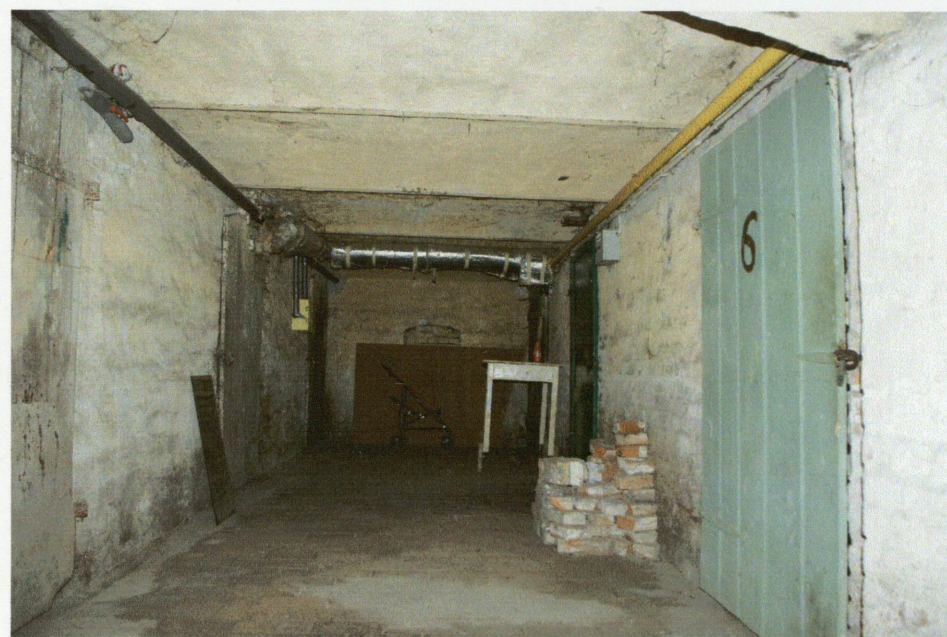
Ściany: ściany zewnętrzne murowane z cegły pełnej, maszynowej, obustronnie tynkowane; w elewacji frontowej tynki w większości zacierane na gładko (partie boniowanego parteru, artykulacja i dekoracja architektoniczna, powierzchnia ścian) z elementami dekoracyjnymi wykonanymi techniką z narzutu oraz techniką ciągnioną oraz fakturalny, nakrapiany - elewacja tylna. Detal architektoniczny skromny, zróżnicowany w formie i technologii wykonania - murowany z cegły, otynkowany (pilastry, gzymsy, naczółki w III kondygnacji), wykonany w tynku techniką ciągnioną i z narzutu (opaski otworów okiennych, obramienie otworu okiennego w szczycie, dekoracja portalu wejścia frontowego, plakietki wsporników wykusza, fryzy, boniowanie parteru). Ściany wewnętrzne: murowane z cegły pełnej z użyciem cegły dziurawki, otynkowane gładko ze sztukatorską dekoracją sufitową w postaci profilowanych faset i dekoracji ścian (tonda ze scenami figuralnymi w sieni). **Sklepienia i stropy:** nad piwnicą ceramiczny strop odcinkowy Kleina. Na wyższych kondygnacjach stropy drewniane stropy legarowe z tynkowaną podsufitką. **Wieżba dachowa:** wieżba drewniana o konstrukcji stolcowo-płatwiowej, płatwie wsparte na ramach, częściowo zabudowana ścianami użytkowego poddasza, **Poszycie** połąci frontowej dachówką karpiówką układaną podwójnie w koronkę, w głębi połąci poszyta papą. Wykusze kryty blachą. **Posadzki i podłogi:** w piwnicy posadzka z kwadratowych płytek ceramicznych, w sieni i na klatce schodowej jastrych terazzo barwiony w masie (szary, czarny, czerwony, zielony i żółty) z dekoracyjnym ornamentem tworzącym układ „dywanowy” ze stylizowanymi motywami roślinnymi oraz geometrycznymi w narożach. Na półpiętrach klatek schodowych i na strychu podłogi drewniane, w pomieszczeniach mieszkalnych podłogi deskowe i wykładziny, w pomieszczeniach sanitarnych (WC, łazienki) oraz kuchniach wykładzina linoleum lub płytki ceramiczne. **Schody:** schody zewnętrzne: próg wejściowy z jastrychu terazzo. Schody wewnętrzne: dwubiegowe, powrotne ze spocznikami, biegi schodów i podesty na piętrach (płyta Kleina), stopnie drewniane. Balustrady drewniane z pozostałościami oryginalnych

Fot. 66 Piwnica – sklepienie Kleina.
