**KOŚCIÓŁ PARAFIALNY  
P.W. ŚW. STANISŁAWA BISKUPA I MĘCZENNIKA**

**KUJAKOWICE GÓRNE**

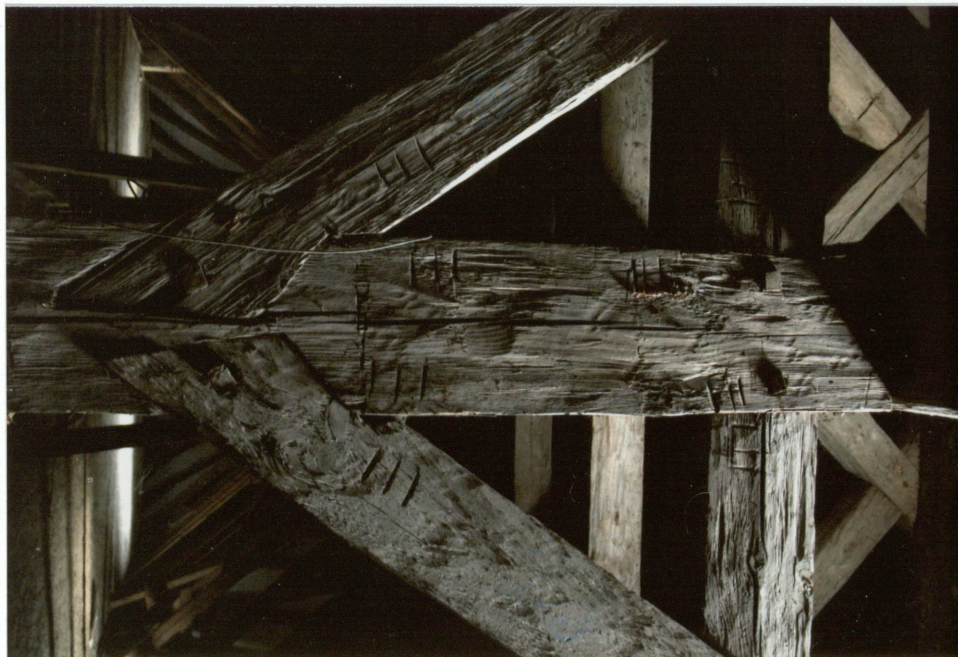
fot.18

18. Storczyk i zastrzały ze znakami ciesielskimi.
19. Wieżba nad nawą - wiązanie ze stolcem leżącym.
20. Mieczowanie stolca leżącego.
21. Rama usztywniająca.

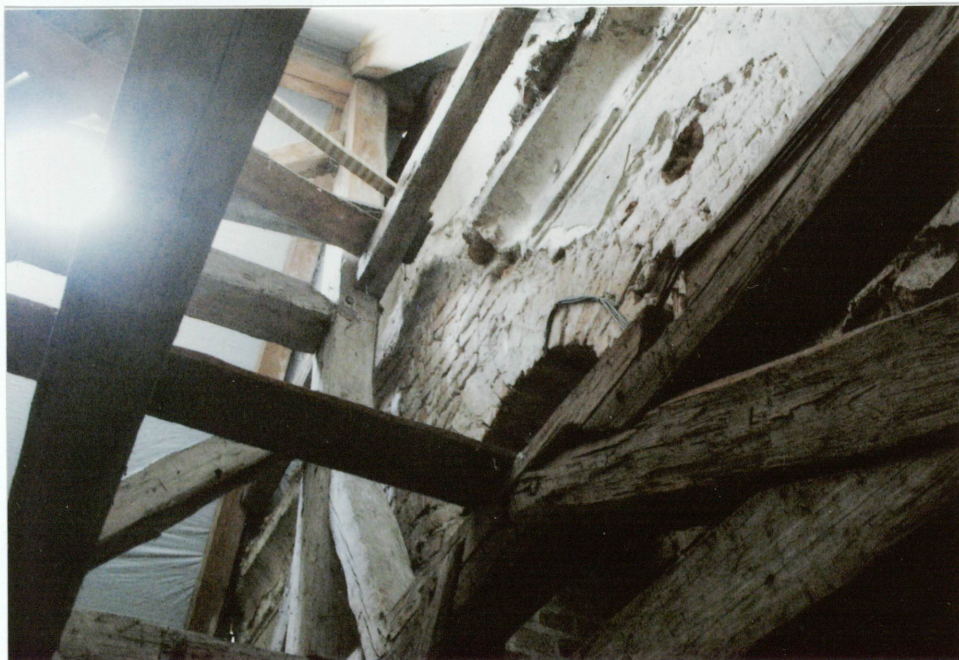
fot.22

22. Wieżba we fragmencie przylegającym do wieży - widoczny dawny gzyms, sprzed podwyższenia nawy w latach 1909 – 1912.
23. Widok wieżby na wysokości pierwszego poziomu jętek.

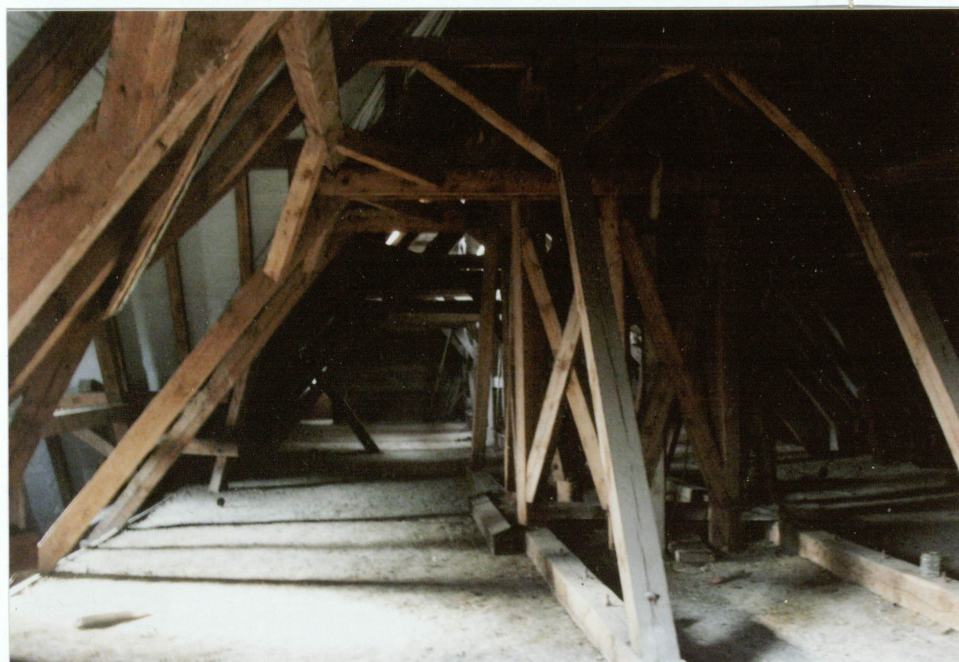
fot.24

24. Wieżba na skrzyżowaniu ramy z transeptem.
25. Wieżba płatwiowo – kleszczowa nad ramieniem transeptu.
26. Dekoracje malarskie wewnątrz wieży.
27. Wejście na poddasze.

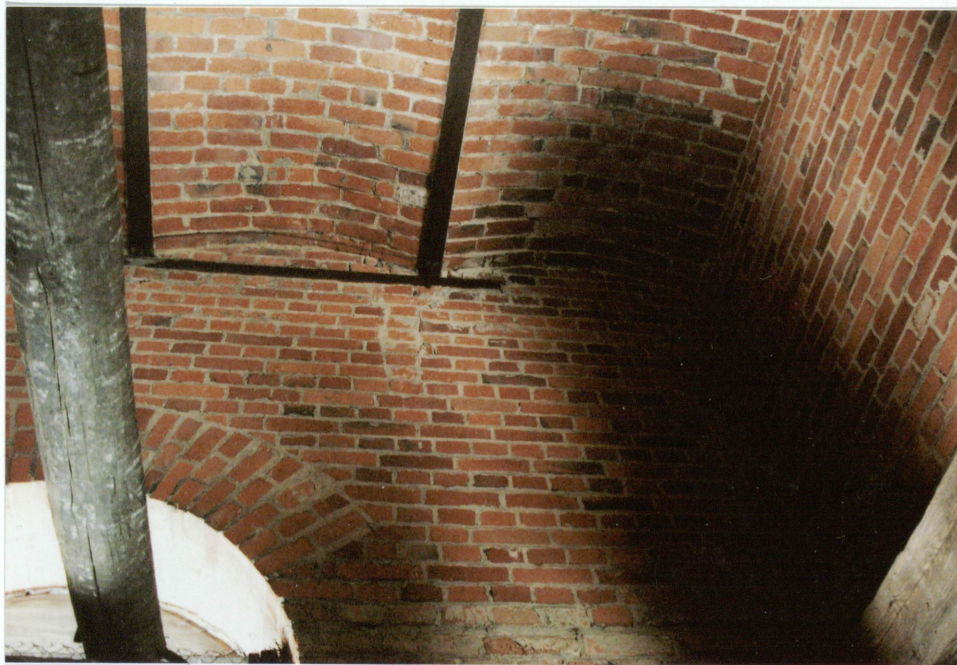
fot.30

28. Dawne okno w pd. elewacji wieży - obecnie wejście na poddasze.
29. Drewniane schody na wieżę.
30. Strop odcinkowy w nadbudowanym fragmencie wieży.
31. Stalowa, nitowana konstrukcja, dźwigająca dzwony.

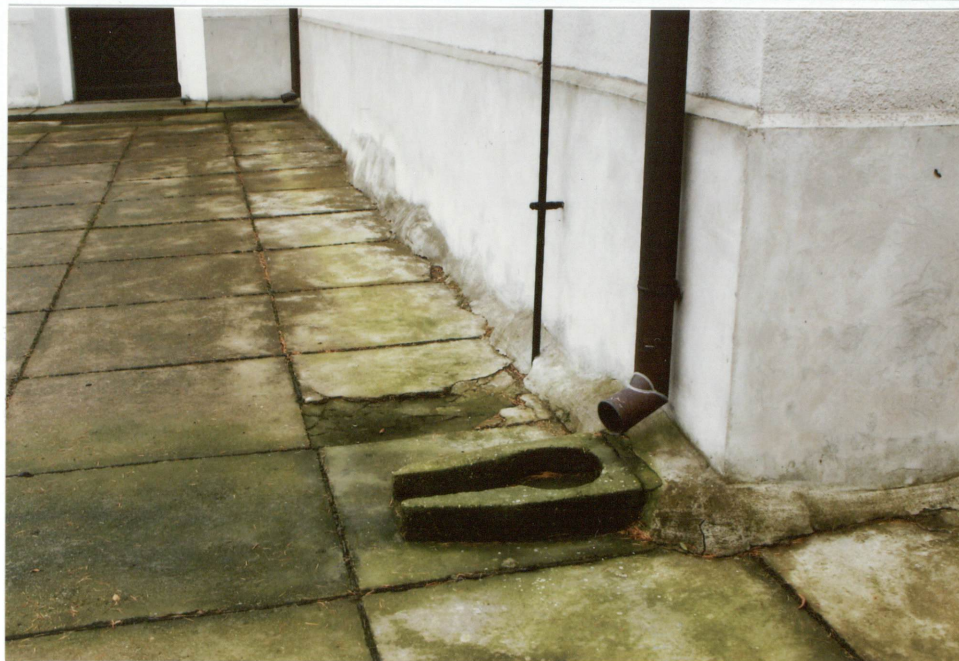
fot.66

66. Bezpośrednie otoczenie kościoła – płyty betonowe.
67. Wilgoć i wysolenia w przyziemiu pd. ściany nawy - wnętrze .
68. Nagrobek ks. Hauptstocka, modernizatora kościoła w 1846 r.

20. Najpilniejsze postulaty konserwatorskie  Rozważyć usunięcie betonowych płyt w bezpośrednim sąsiedztwie kościoła (wpływają negatywnie na gospodarkę wodną budowli i wspomagają podciąganie kapilarne) i wprowadzenie: powierzchni oddychających, drenażu wokół kościoła, izolacji poziomej. Nie malować wnętrza farbami nie przepuszczającymi pary wodnej. Profilaktycznie, dwa razy w roku, czyścić rynny i rury spustowe.

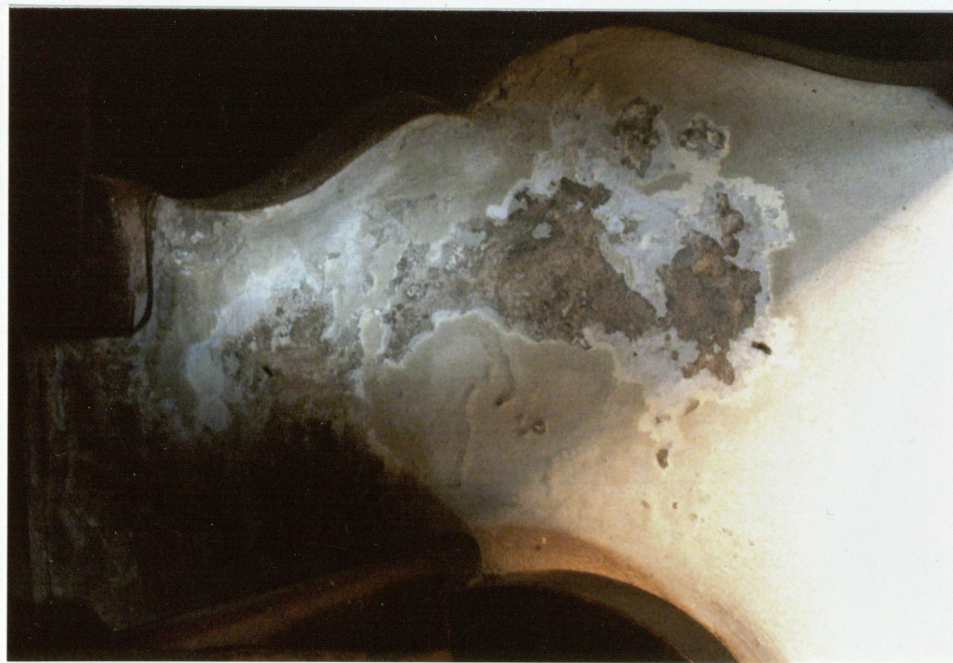
fot.67

18. Prace budowlane i konserwatorskie, ich przebiegi i dokumentacja  1964 – 1967: przebudowa plebanii, wybetonowanie bezpośredniego otoczenia kościoła, wykonanie olejowego ogrzewania świątyni 2001: skucie i wymiana tynków zewnętrznych, przełożenie dachówek, wprowadzenie folii paroprzepuszczalnej		19. Stan zachowania (fundamenty, ściany zewnętrzne, ściany wewnętrzne, sklepienia, stropy, konstrukcje dachowe, pokrycia dachu, wyposażenie i instalacje)  Ogólnie dobry. Elewacje zewnętrzne i pokrycie dachu wymieniane 2001. Stropy i więźba – stan dobry. Niepokojące objawy na ścianach wewnętrznych: wysolenia i zagrzybienie na pd. ścianie nawy, powstałe na skutek kapilarnego podciągania wody.
