**OŚRODEK DOKUMENTACJI  
ZABYTKÓW W WARSZAWIE**  
KARTA EWIDENCYJNA ZABYTKÓW  
ARCHITEKTURY I BUDOWNICTWA

**RATUSZ**

**1837, 1908**

**LEWIN BRZESKI**

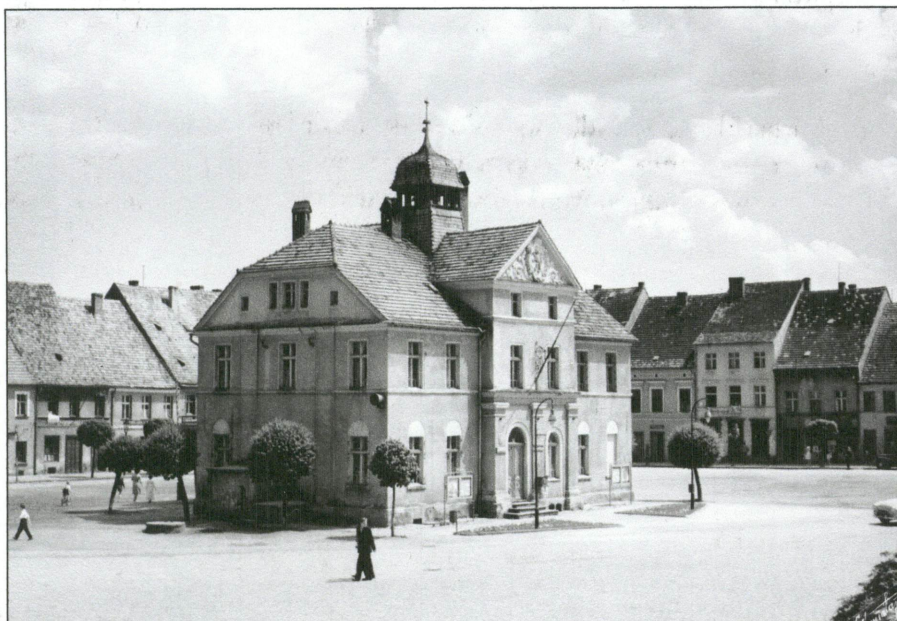
Fot. 1

1. Widok ratusza na zdjęciu archiwalnym.
2. Fasada ratusza.
3. Przyziemie frontowego ryzalitu, w nim – główne drzwi zewnętrzne.
4. Elewacja północna.
5. Północne osie elewacji wschodniej (tylnej). Przy ryzalicie – dwukondygnacyjna przybudówka.

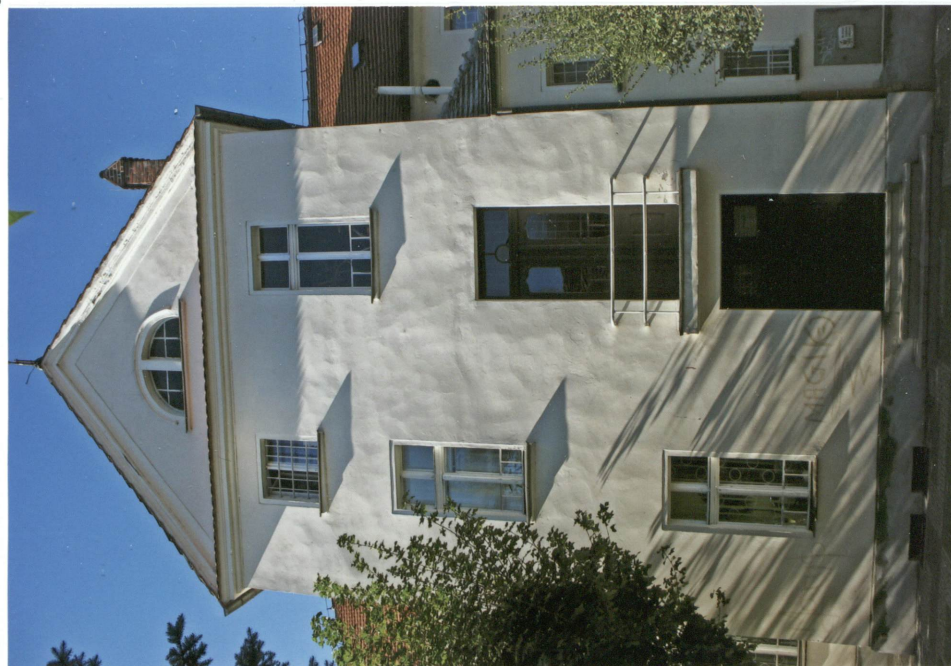
Fot. 6

6. Ryzalit wschodniej elewacji.
7. Południowa część przyziemia tylnej elewacji.
8. Elewacja południowa.
9. Wieżyczka nad frontowym ryzalitem.
10. Gąsior na kalenicy dachu nad głównym skrzydłem.

**ELEWACJE cd.:** Elewacja wschodnia tak jak frontowa sześćoosiowa z centralnie umieszczonym dwuosiowym ryzalitem, obok którego jednoosiowa przybudówka. Na prawo od ryzalitu – w przyziemiu dwie blendy. Ryzalit bez poziomych podziałów, niesymetryczny. W jego prawej osi – w przyziemiu tylne drzwi wejściowe, w 2.kondygnacji drzwi na wąski balkonik otoczony barierką, w 3. – prostokątne okno doświetlające klatkę schodową. W lewej osi we wszystkich kondygnacjach okna, górne – najmniejsze. Pośrodku trójkątnego naczółka – półokrągłe okno.

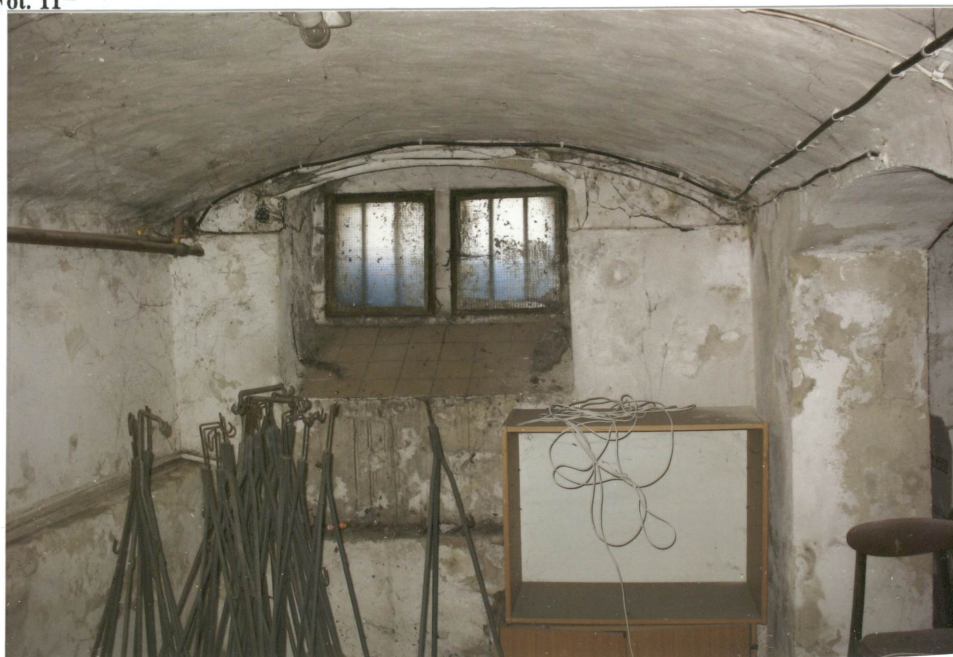
Fot. 11

11. Pomieszczenie w zachodniej części piwnicy.
12. Sala konferencyjna w przyziemiu.
13. Korytarz na piętrze.
14. Fragment poddasza.
15. Jedno z użytkowanych pomieszczeń poddasza.

**sklepienia:** w piwnicy – strop odcinkowy oraz płaskie sklepienie kolebkowe.

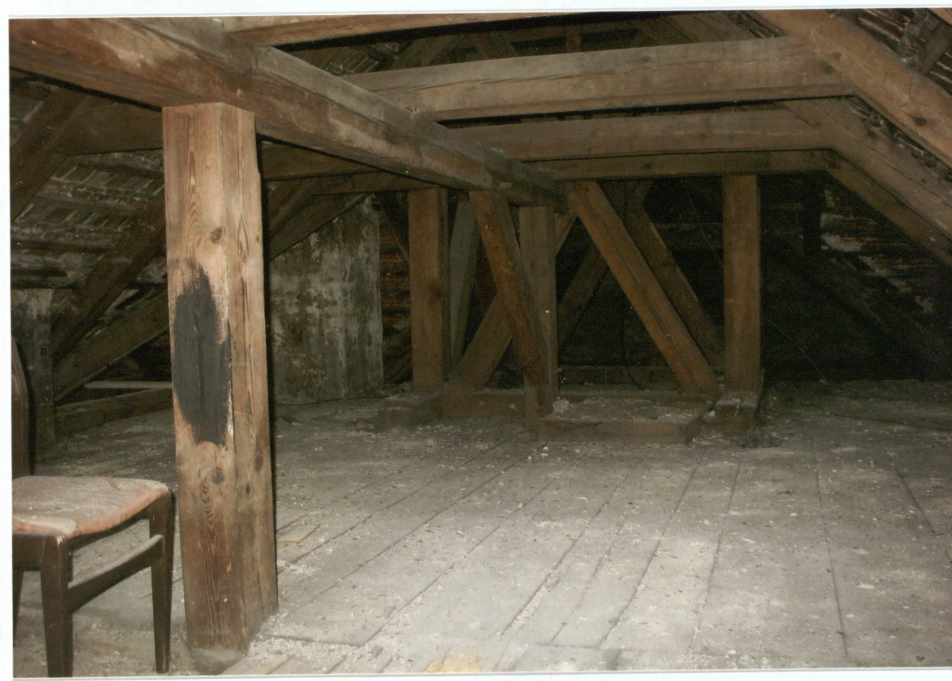
Fot. 16

**konstrukcja i pokrycie dachu:** poddasze dwukondygnacyjne, dolna część użytkowa. Nad głównym dachem więźba płatwiowa, stolcowa - w dolnej kondygnacji dwie ramy stolcowe, usztywnione wzdłużnie ryglami i zastrzałami, stojące na podwalinie ciągłej. Nad ryzalitem zach. więźba jętkowa, nad wsch. – jętki podparte krótkimi słupkami w linii kalenicy, opartymi na bocznej ścianie klatki schodowej poniżej. Dach kryty dachówką ułożoną w podwójną koronkę. Nad głównym dachem dachówka współczesna; górna warstwa dachówek nad ryzalitami i sygnaturką – glazurowana. Na kalenicy ozdobne gąsiorzy, na jej zakończeniach – ozdobne ceramiczne elementy. Konstrukcja sygnaturki słupowa, z krzyżami św. Andrzeja. Poziom pod daszkiem wyłożony blachą

16. Wieżba dachowa – widok w osi wschód – zachód. Na drugim planie konstrukcja wieżyczki.
17. Wieżba dachowa po stronie południowej.
18. Fragment wieżby nad częścią widoczną na il.17.

20. Najpilniejsze postulaty konserwatorskie  - remont części więźby i stropu

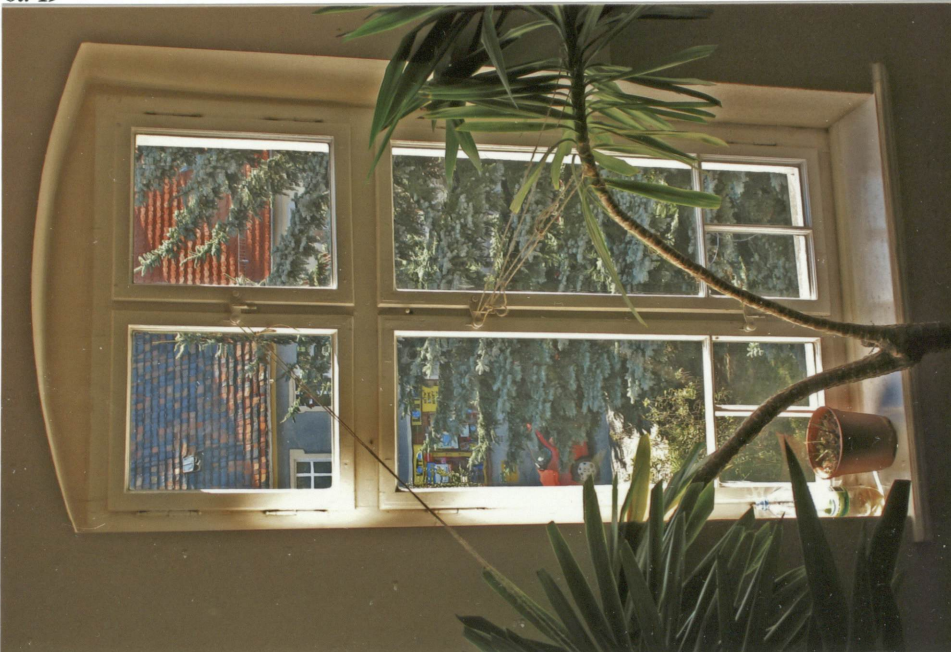
Fot. 19

stolarka okienna i drzwiowa: w piwnicy kwadratowe krosnowe okienka. Na 1. i 2. kondygnacji – okna skrzynkowe, z krzyżem okiennym pozornym, w podślemieniu dwuskrzydłowe z zewnętrznymi skrzydłami dzielonymi szprosami. Nadślemię dzielone słupkiem, oprócz okna ryzalitu fasady, gdzie uchylne półokrągłe skrzydło. Okna klatki schodowej krosnowe, pojedyncze, o podziałach jak wyżej. Poddasze – okna krosnowe, dwuskrzydłowe dzielone słupkiem, dwupoziomowe. Strych – półokrągłe okno z dwoma skrzydłami mocowanymi na zakrętki i dzielone szprosami. Parapety wewnętrzne drewniane, zewnętrzne ceramiczne. Drzwi w piwnicy i część na poddaszu – deskowe. Pozostałe drzwi wewnętrzne jednoskrzydłowe, ościeżnicowe, ramowo – płycinowe, pełne. Drzwi zewnętrzne – dwuskrzydłowe, krosnowe, ramowo – płycinowe, szklone. Drzwi na balkon o formach secesyjnych. W korytarzu szklone drzwi wahadłowe z witrażem w półokrągłym nadświetlu. Progi drewniane. Część stolarki drzwiowej – współczesna.

19. Okno klatki schodowej.
20. Wahadłowe drzwi w przyziemiu.
21. Drzwi balkonowe.
22. Glazurowany plafon na ścianie piętra.
23. Górny fragment biegu schodów.

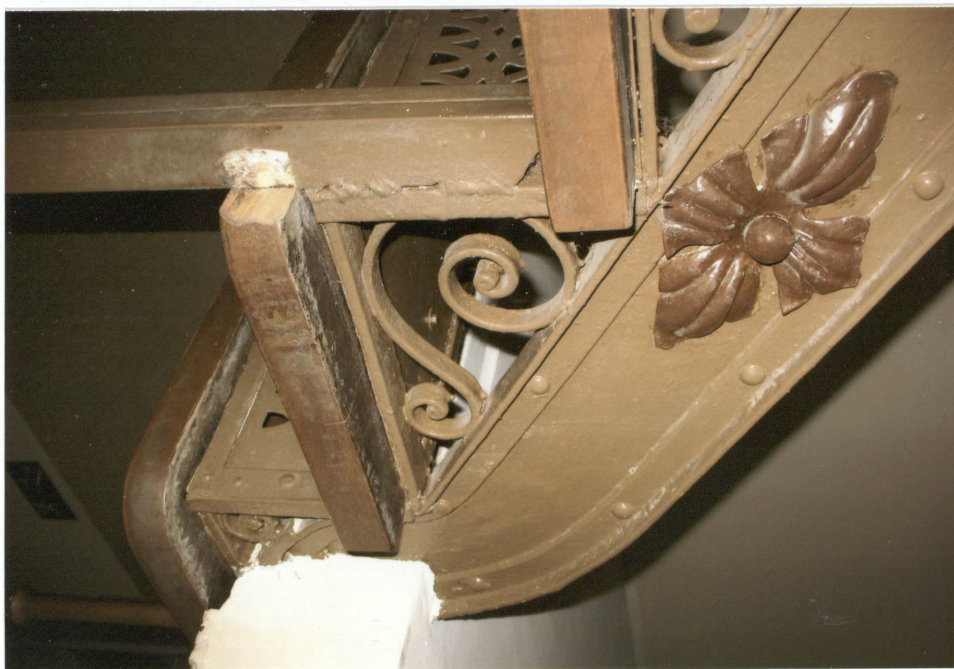
Fot. 23

**schody:** zewnętrzne – prowadzące do głównego wejścia schodki w okładzinie kamiennej. Schody do piwnicy jednobiegowe, betonowe. Schody między kondygnacjami dwubiegowe powrotne z podestem. Stalowe, policzkowe, z nakładanymi drewnianymi stopnicami. Bariarka drewniana z toczonych, cienkich trałek, policzki zdobione nakładanymi rozetkami.

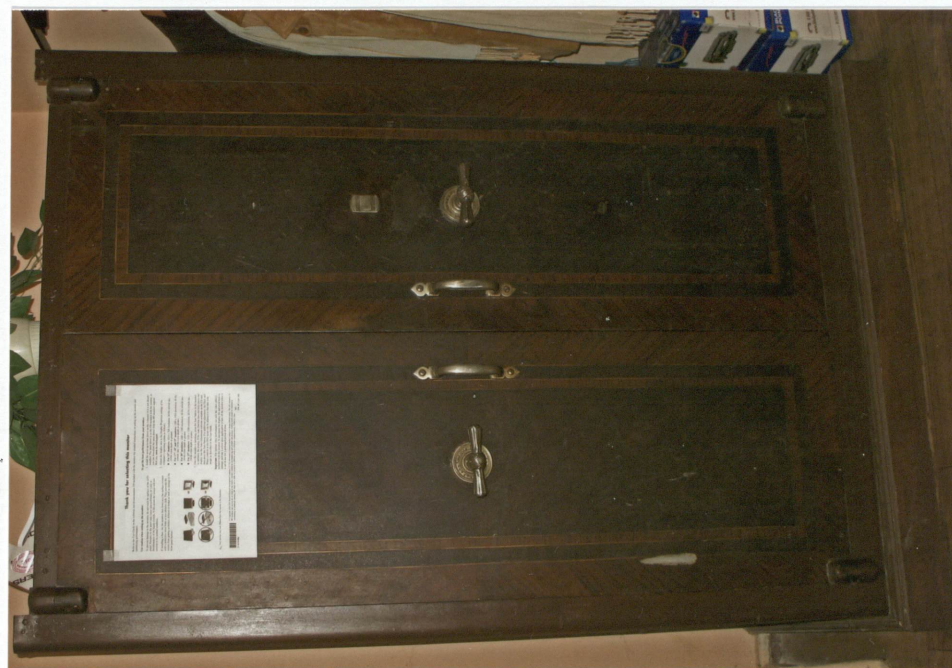
Fot. 24

24. Intarsjowana szafa (sejf?).
