1. Obiekt

DWOREK

ok. 1800 r.

LIPOWA

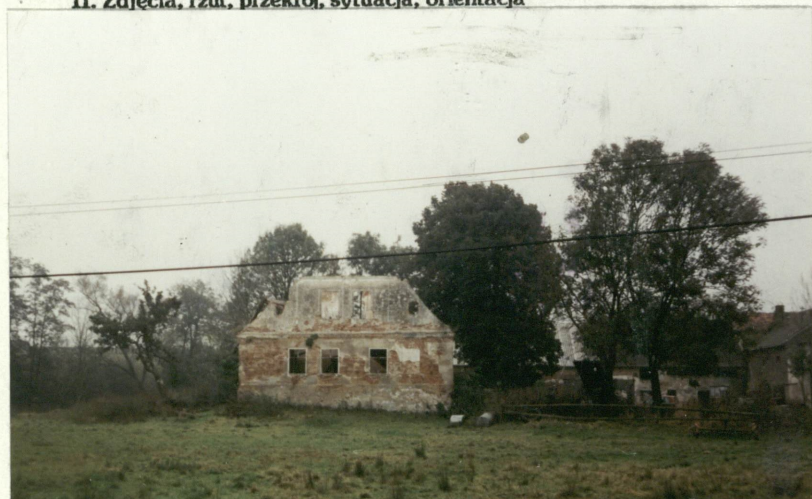
Elewacja półn./szczytowa/widok ogólny.

Elewacje **szczytowe** - 3-osiowe. Nad nimi murowany szczyt z dwoma prostokątnymi oknami i owalnymi w narożach. Faktura ścian jak w pozostałych.

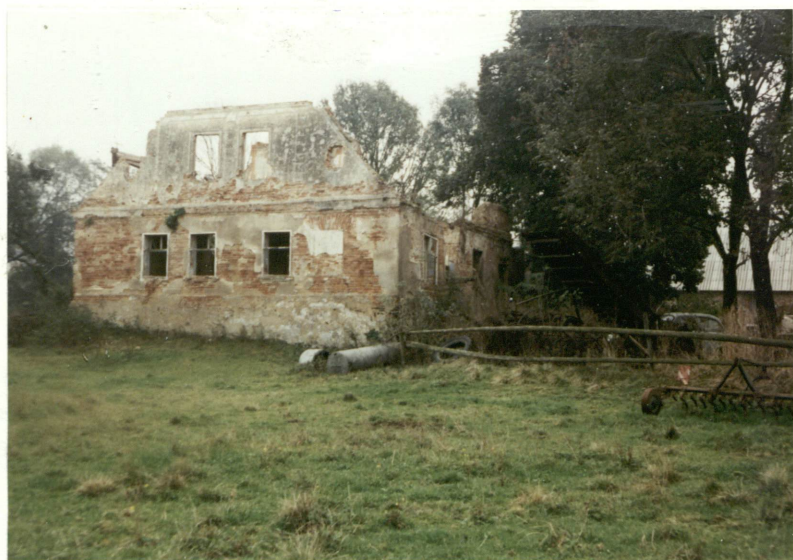
Elewacja szczytowa /póln./.

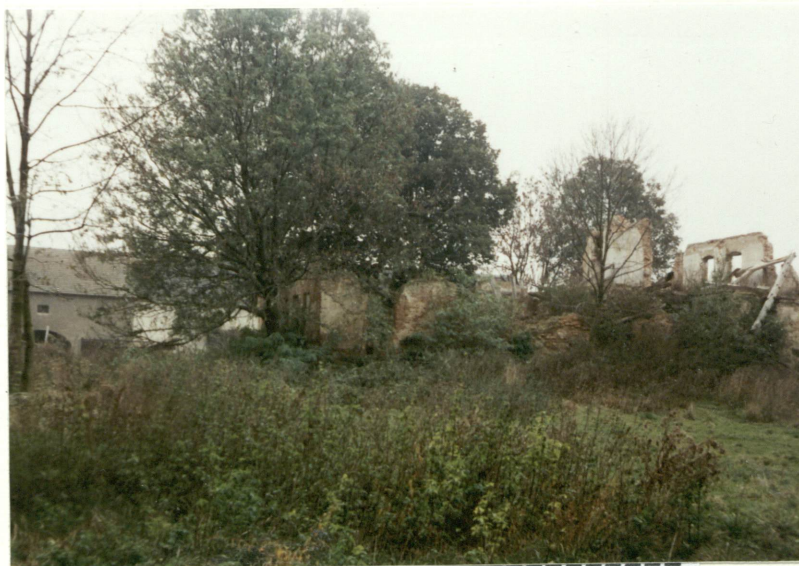
Elewacja **tylna** (wsch.) 6-osiowa - należy domniemywać o analogicznym podziale płaszczyzny ściany.

Elewacja ogrodowa/ tylna-wsch./.

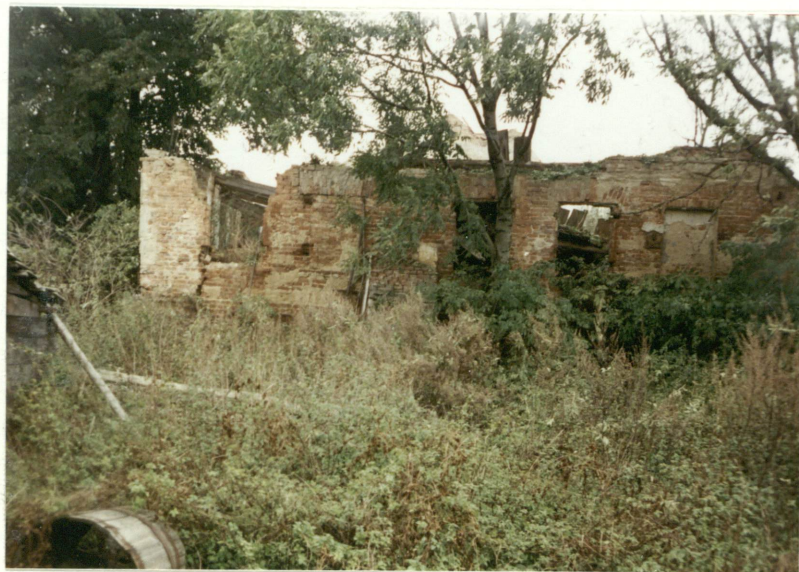
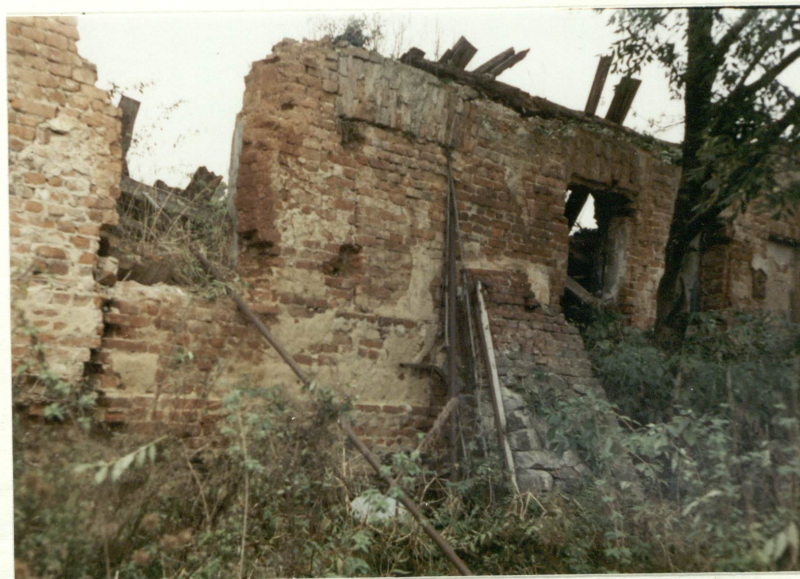
Budynek całkowicie zniszczony, należy dokonać skreślenia z Rejestru Zabytków.

Elewacja /ogrodowa/wsch. - widok ogólny. Stan murów.

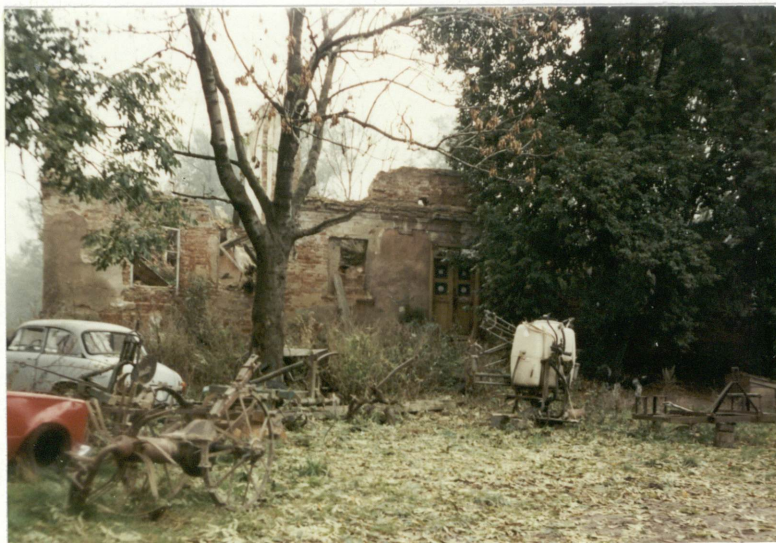
**Frontowa** - gładka, tynkowana z poziomym podziałem płytkiego boniowania. Rozczłonkowana prostokątnymi otworami okiennymi i wejściowymi. Przed wejściem - schody. Wokół budynku wysoki cokół.

Elewacja frontowa/zach./.

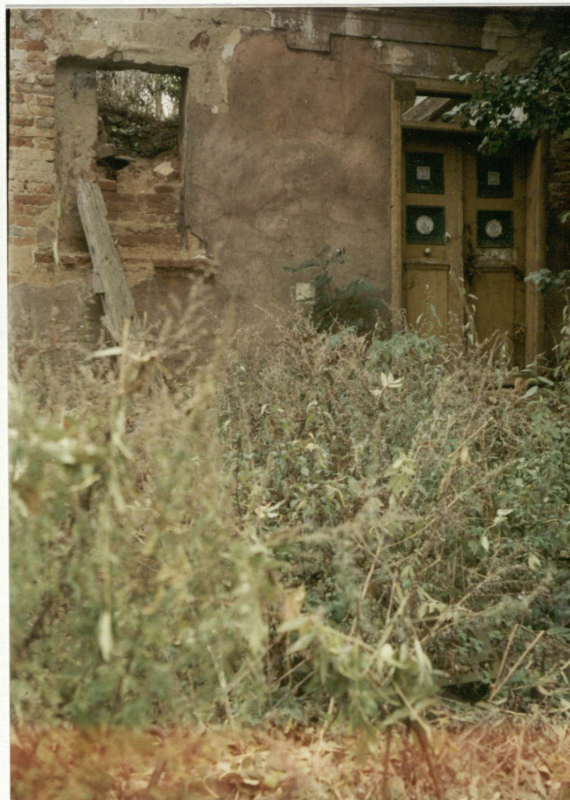
Nad wejściem głównym murowana facjata z dwoma otworami okiennymi, analogiczna w elewacji tylnej.

Elewacja frontowa-wejście główne.

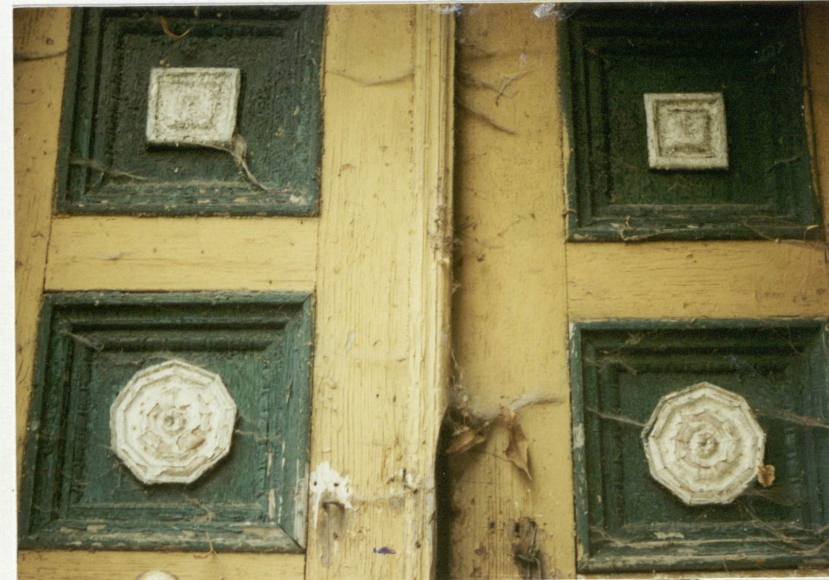
Elewacja frontowa/zach./,  
detale stolarki drzwi wejściowych.

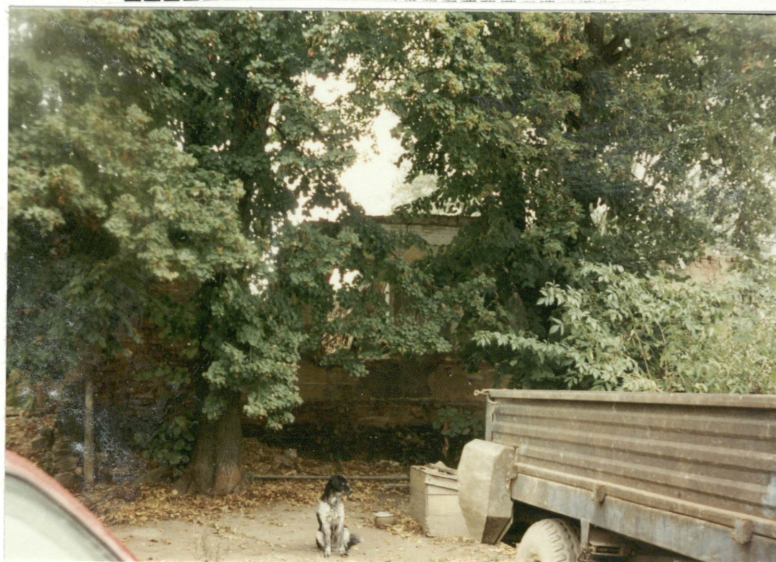
Fragmety muru ściany zach.
