KOŚCIÓŁ FILIALNY PW. ŚW. MARCINA

1 poł. XVII w.,  
1894 r.

LUBCZ

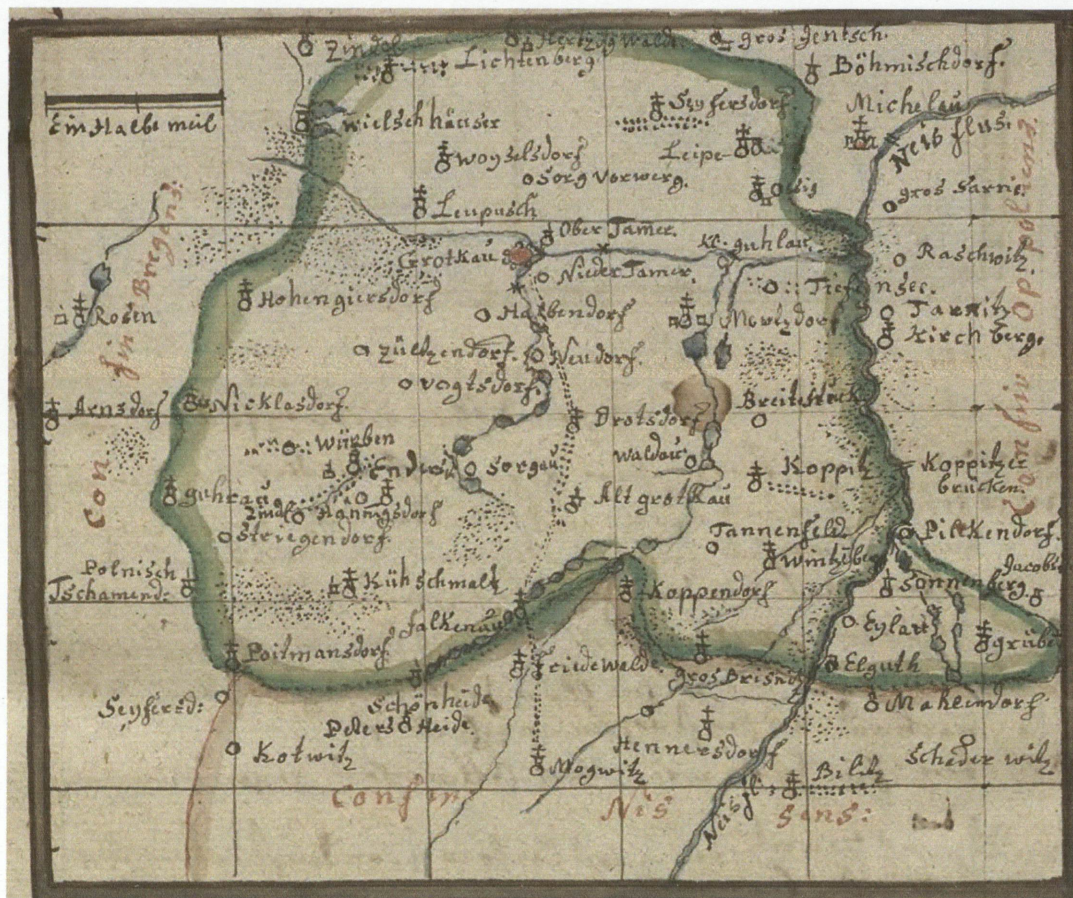
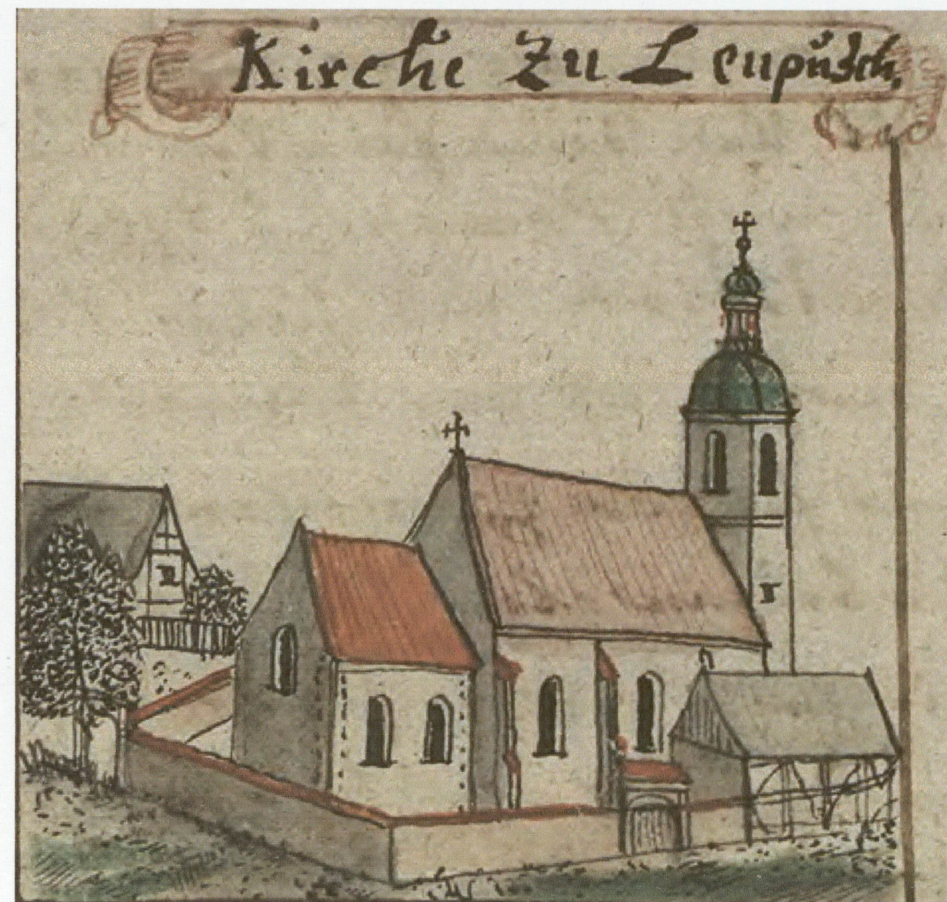
mapa z 1737 r. zamieszczona w „Scenographia Urbium Silesiae” F.B. Wernera wydanej w 1752 r. z zaznaczonym kościołem., rycina przedstawiająca kościół w Lubczy zamieszczona w tejże topografii Śląska.

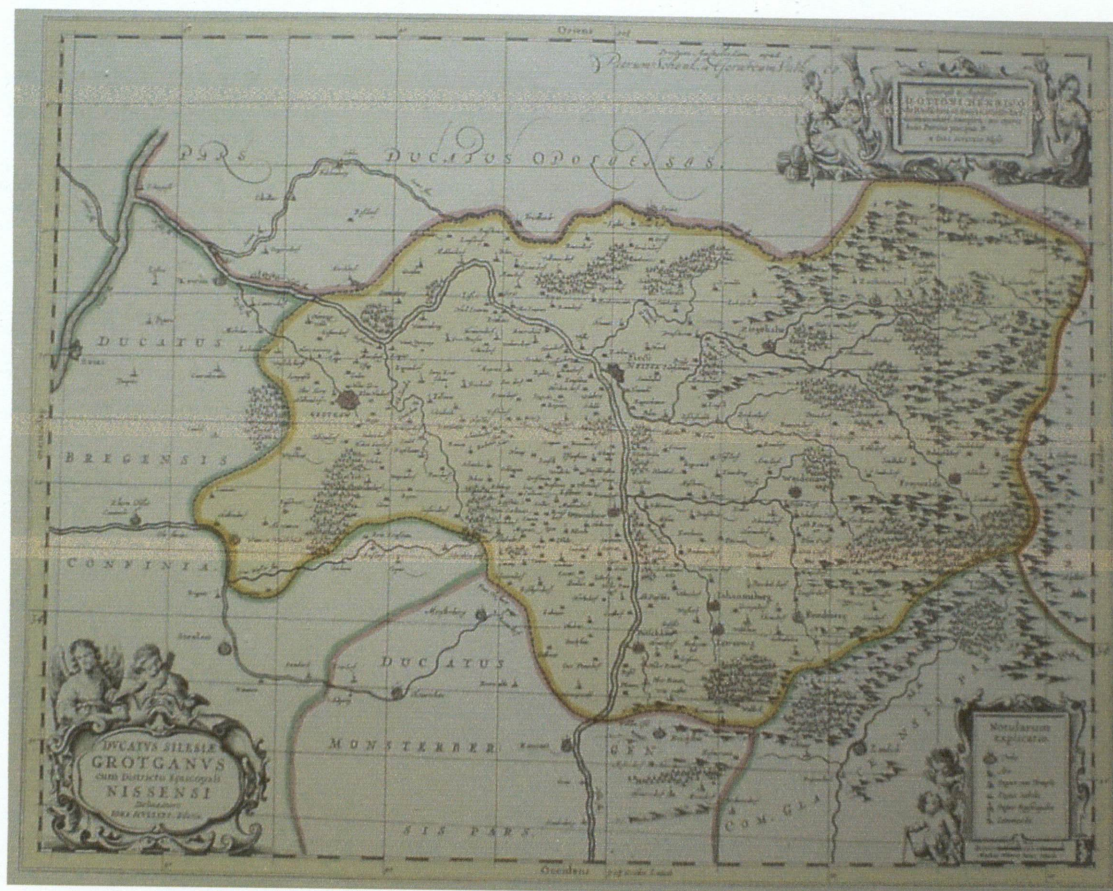
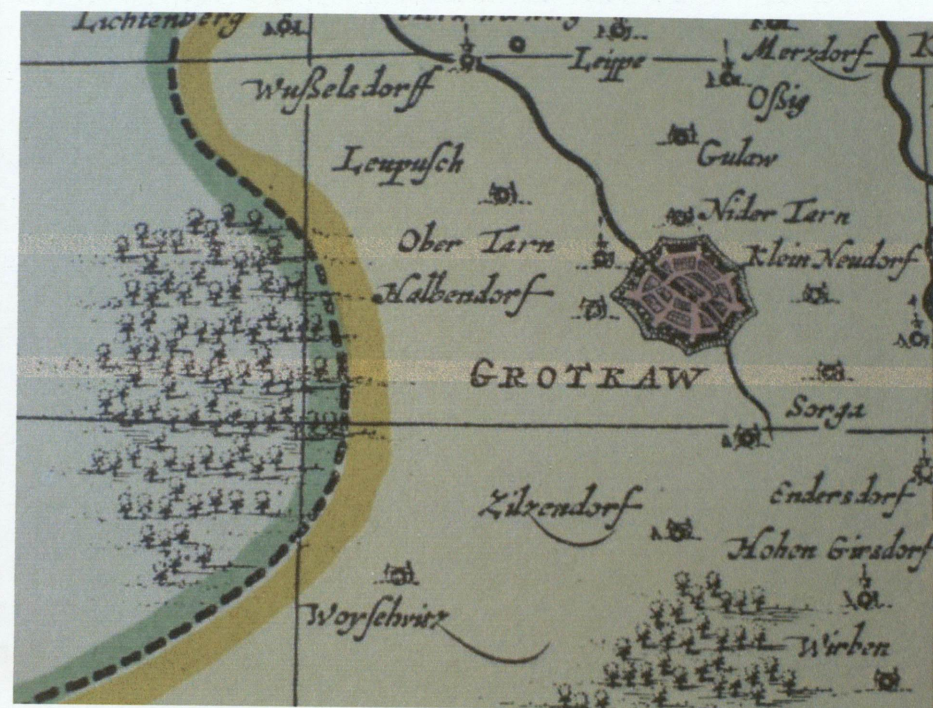
Mapa księstwa grodkowskiego z 1649 r. z zaznaczoną wsią Leupusch – Lubcz. Jest to najstarsza szczegółowa mapa tej części Śląska. Wykonał ją Jonas Scultetus, który był autorem map Śląska i księstw śląskich.

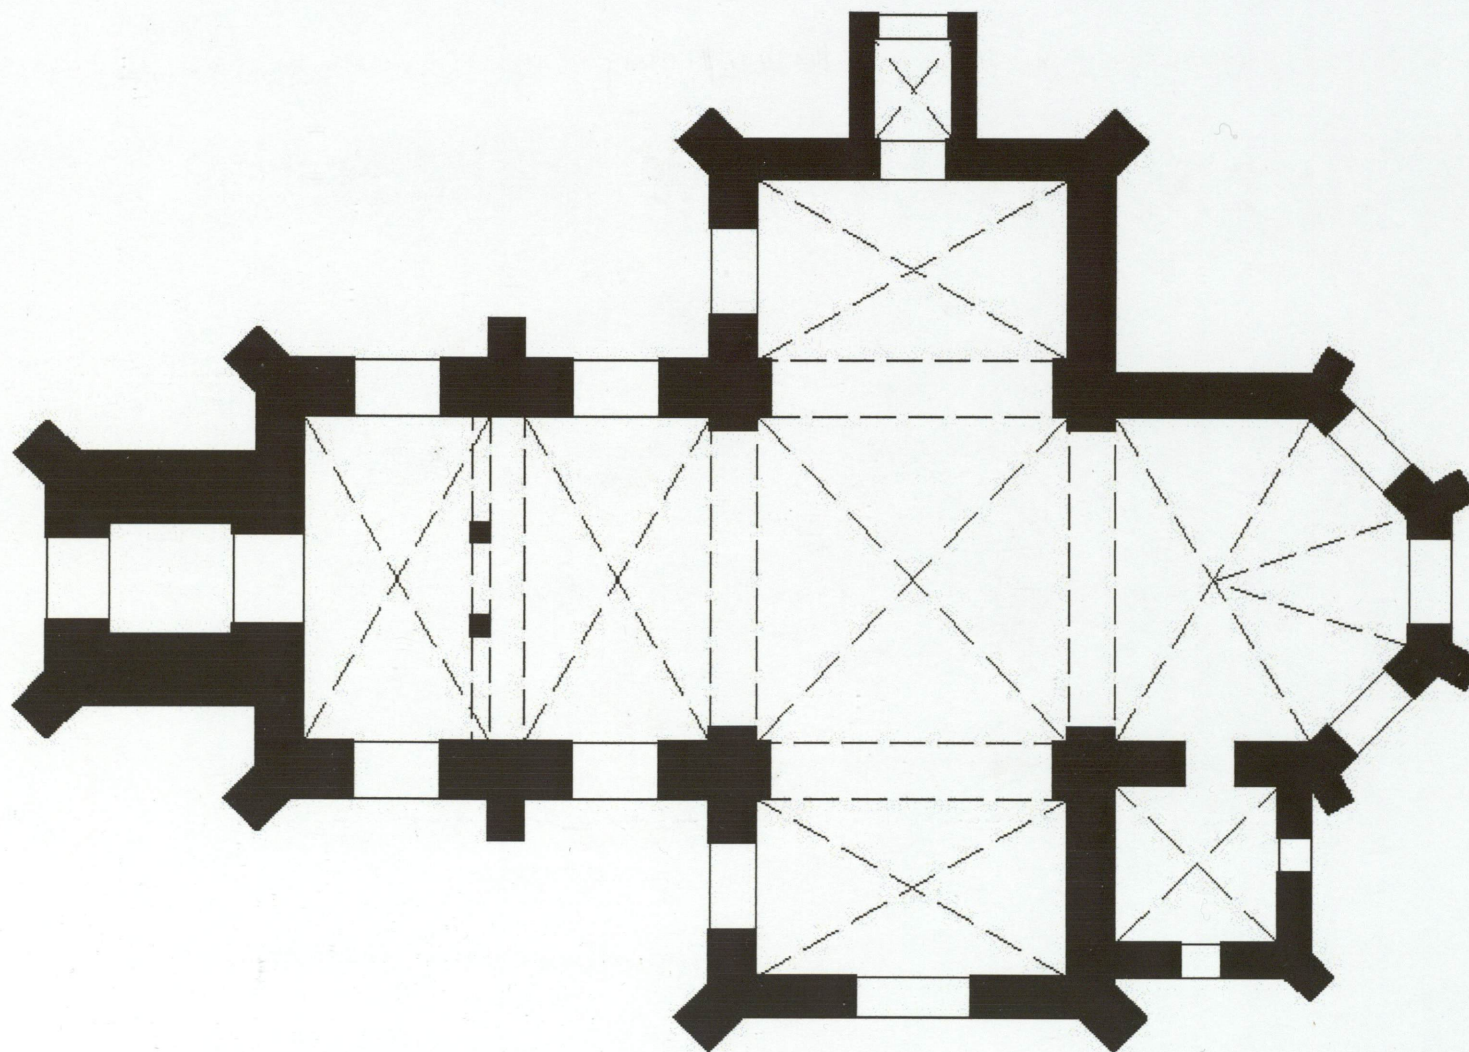
**RZUT:** orientowany, założony na planie krzyża łacińskiego. Prezbiterium zamknięte trójbocznie, przy nim od południa, kwadratowa zakrystia. Nawa od zachodu poprzedzona nieco węższą, kwadratową wieżą. Przy północnym ramieniu transeptu prostokątna kruchta wejścia bocznego. W narożach i w osiach międzyokiennych szkarpy. Nawa dwuprzęsłowa, przęsła prostokątne, nakryte czterodzielnymi sklepieniami krzyżowo-żebrowymi, wydzielonymi gurtami. W ramionach transeptu poprzeczne sklepienia krzyżowo-żebrowe; na skrzyżowaniu naw sklepienie krzyżowo-żebrowe na planie kwadratu. W kruchcie bocznej i w zakrystii sklepienia krzyżowe. W zachodnim przęsle nawy chór muzyczny wsparty na dwóch filarach.

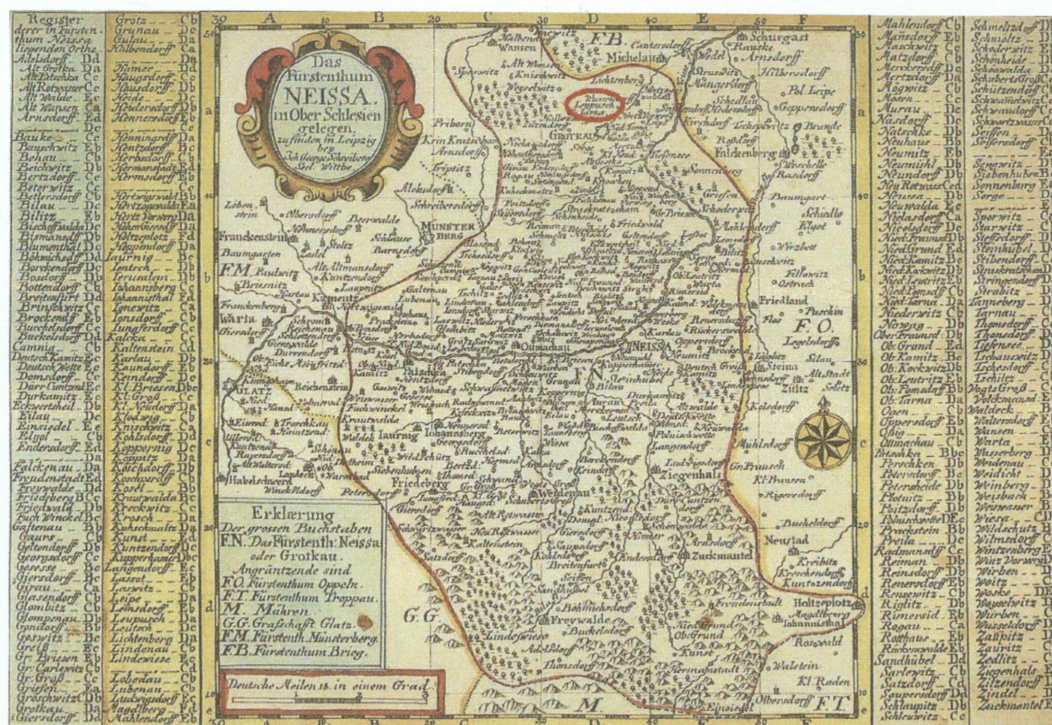
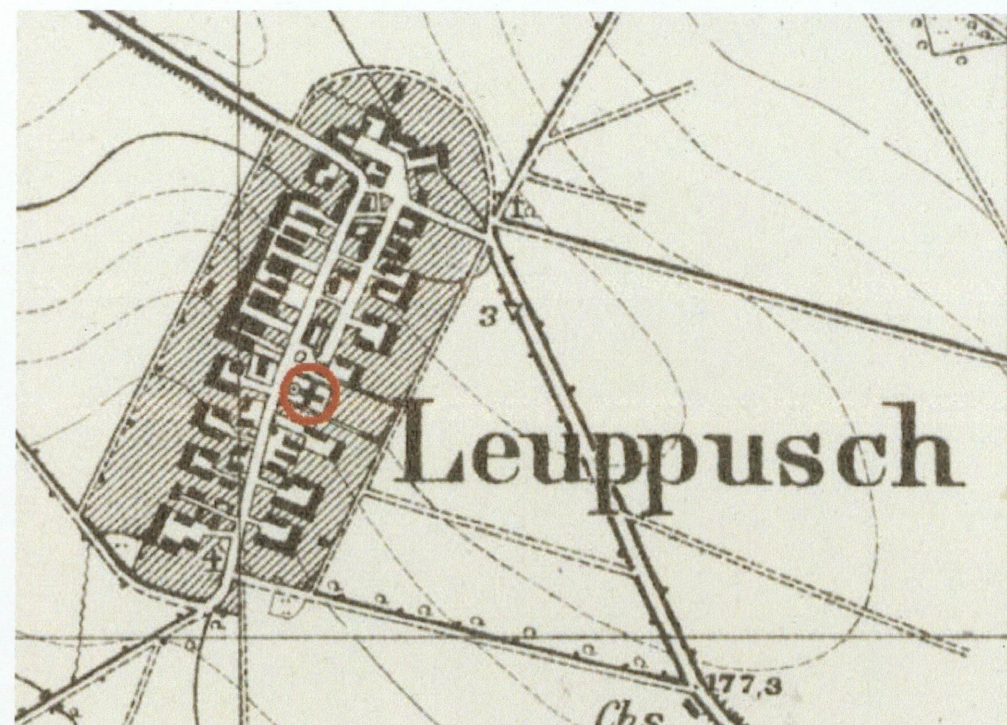
Mapa księstwa nyskiego z zaznaczonym Lubczem.

Mapa z pocz. XX w.

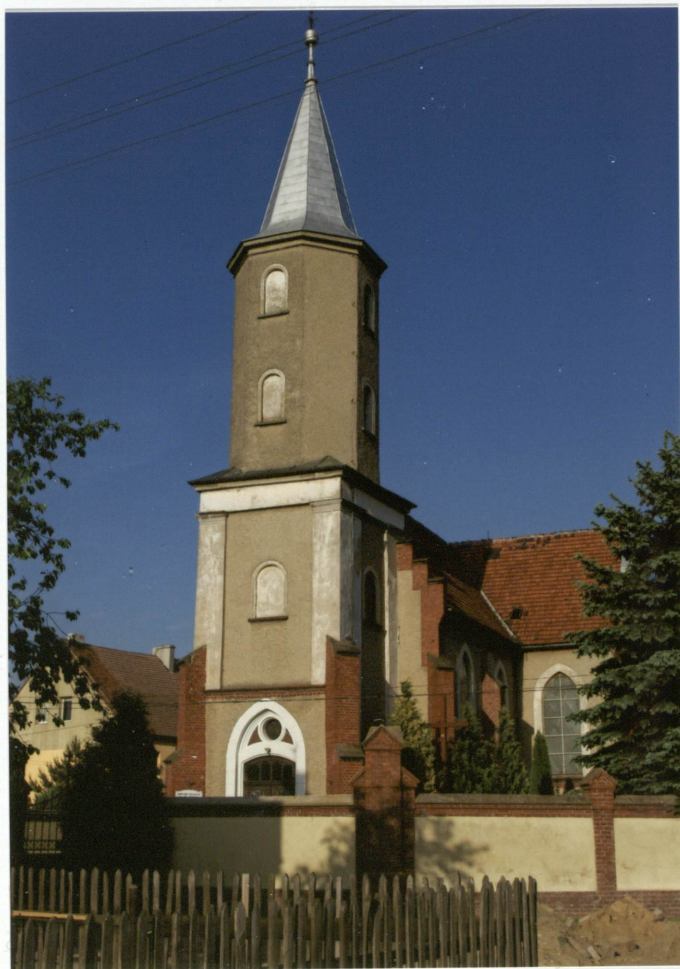
1. Widok ogólny od pld.-zach.
2. Elewacja zachodnia – fasada.
3. Wieża – widok od północy.
4. Widok ogólny od pld.-zach.
5. Widok ogólny od południa.
6. Widok ogólny od południa.

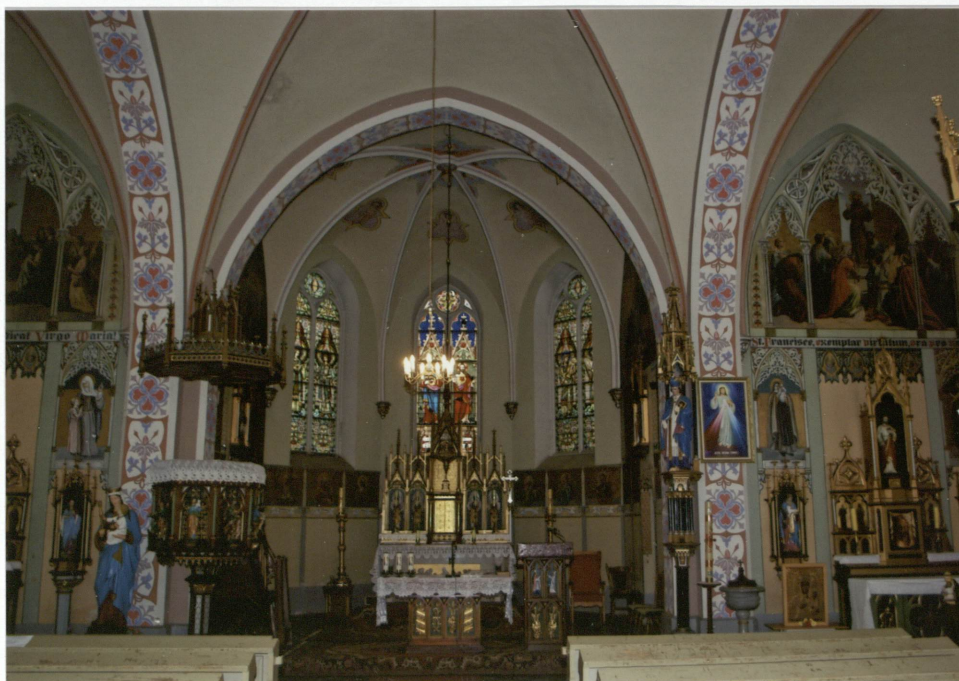
30. Portal wejścia głównego.
31. Drzwi wejścia bocznego.
32. Drzwi z kruchty bocznej do nawy.
33. Wnętrze – widok na prezbiterium i transept.
34. Nawa.
35. Wnętrze, północne ramię transeptu.

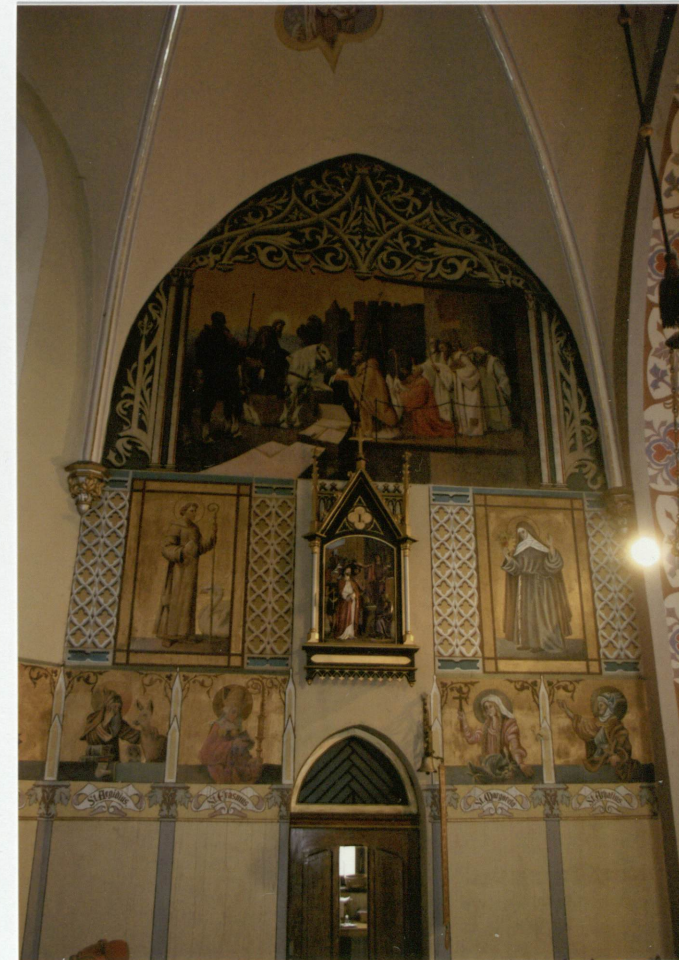
40. Prezbiterium – ściana południowa.
41. Polichromia na południowej ścianie prezbiterium
42. Ambona.
43. Polichromia na północnej ścianie prezbiterium.
44. Południowe ramię transeptu.

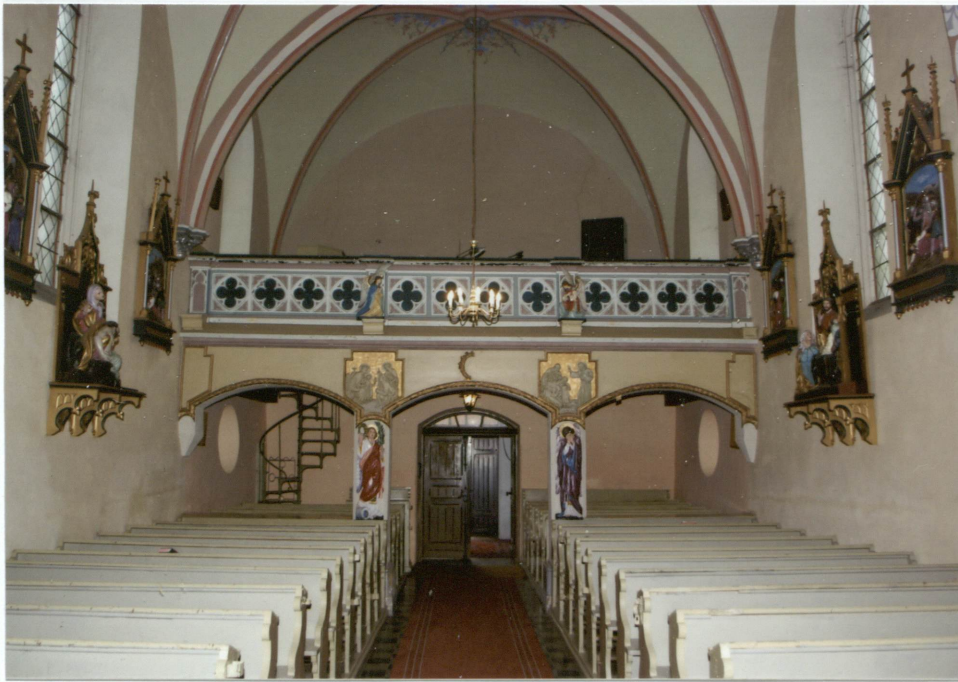
48. Rzeźba św. Mikołaj
49. Nawa, na ścianach bocznych grupy rzeźbiarskie: Pieta i śmierć św. Józefa
50. Sklepienie krzyżowo-żebrowe w nawie.
51. Sklepienie w prezbiterium.

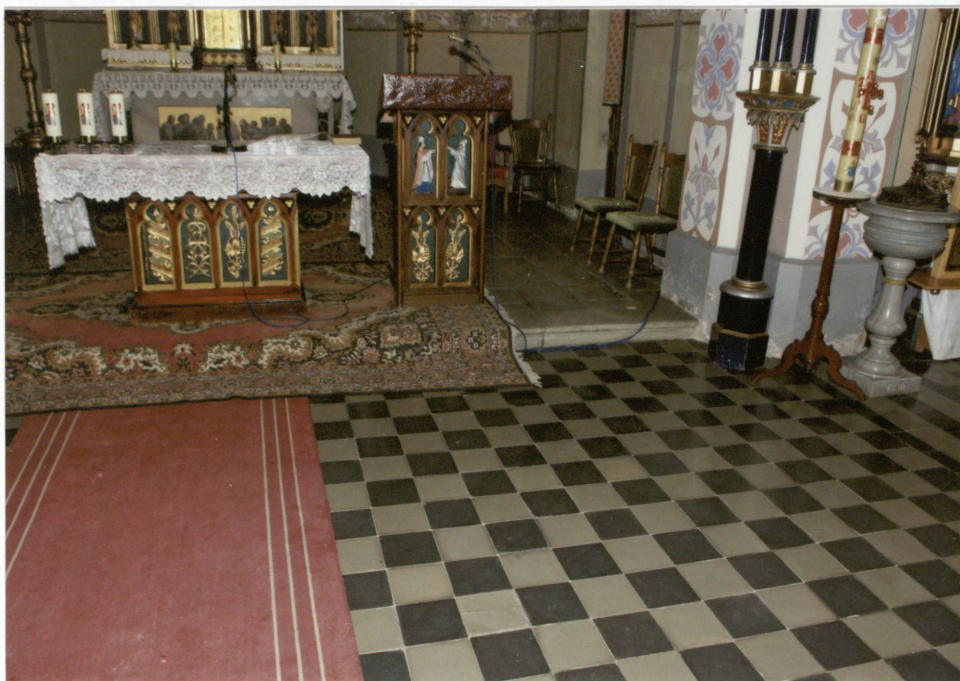
52. Sklepienie w transepcie
53. Posadzki w prezbiterium i nawie.
54. Ołtarz główny.
55. Witraż z przedstawieniem Muzykujące Anioły w prezbiterium – okno boczne

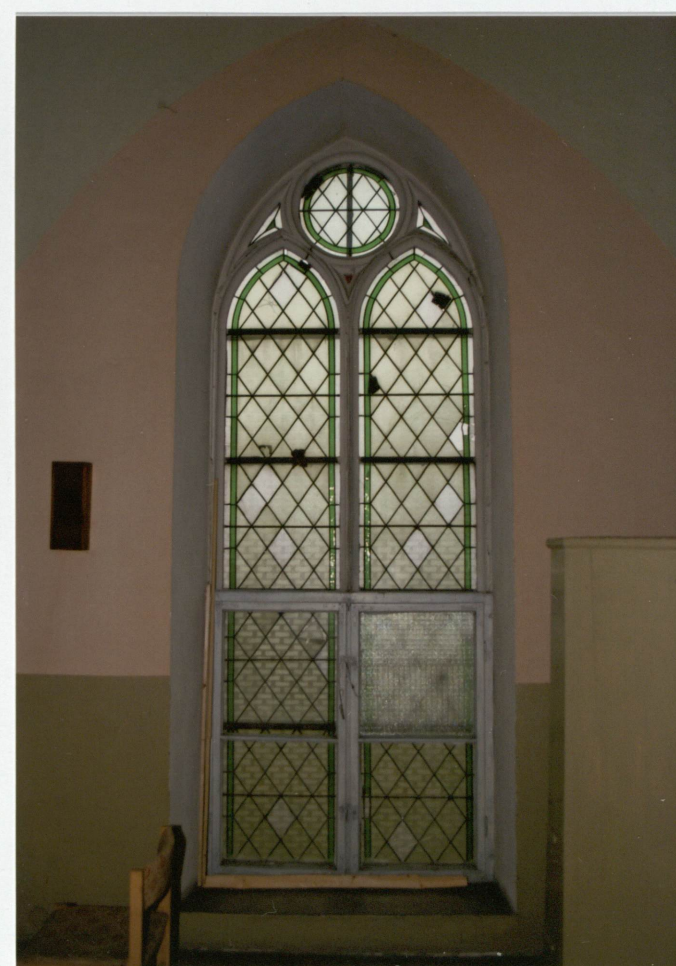
59. Schody kręcone na chór.
60. Okno w nawie z kamiennym maswerkiem i witrażem.
61. Szczegół okna.
62. Sklepienie krzyżowe w zakrystii.
63. Sklepienie krzyżowe w kruchcie bocznej.

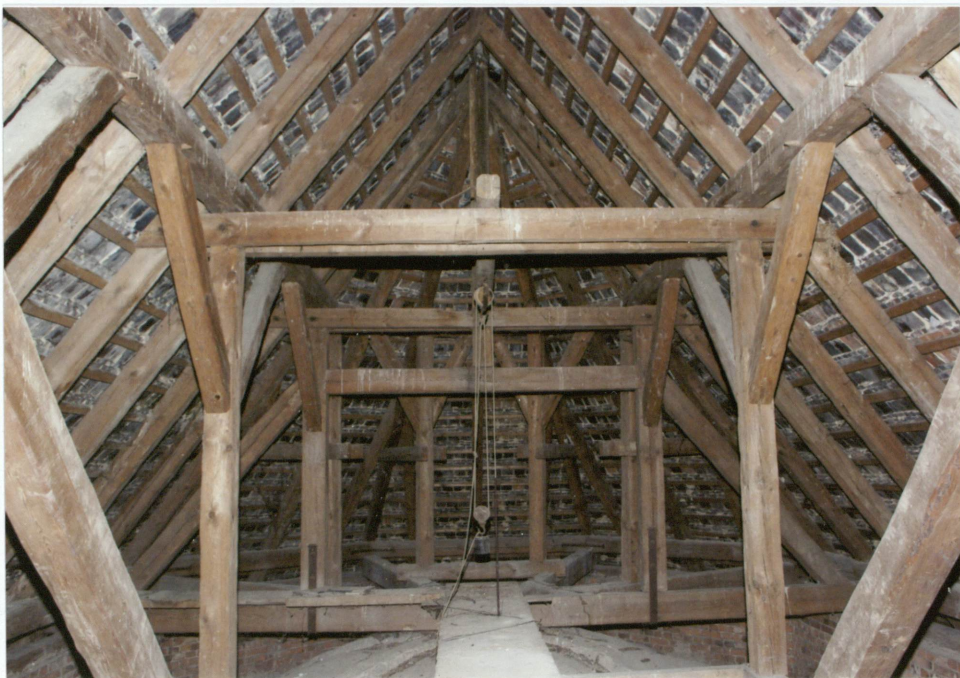
70. Wieżba dachowa konstrukcji wieszakowej, dwuwieszarowej.
71. Wieżba dachowa nad transeptem.
72. Zarys dachu poprzedniego kościoła na ścianie wschodniej wieży.
