KARTA EWIDENCYJNA ZABYTEKÓW  
ARCHITEKTURY I BUDOWNICTWA

**KOŚCIÓŁ PARAFIALNY pw. NAWIEDZENIA NMP**

1822 r; przeb. pocz. XX w.  
1925–26

**LUBSZA**

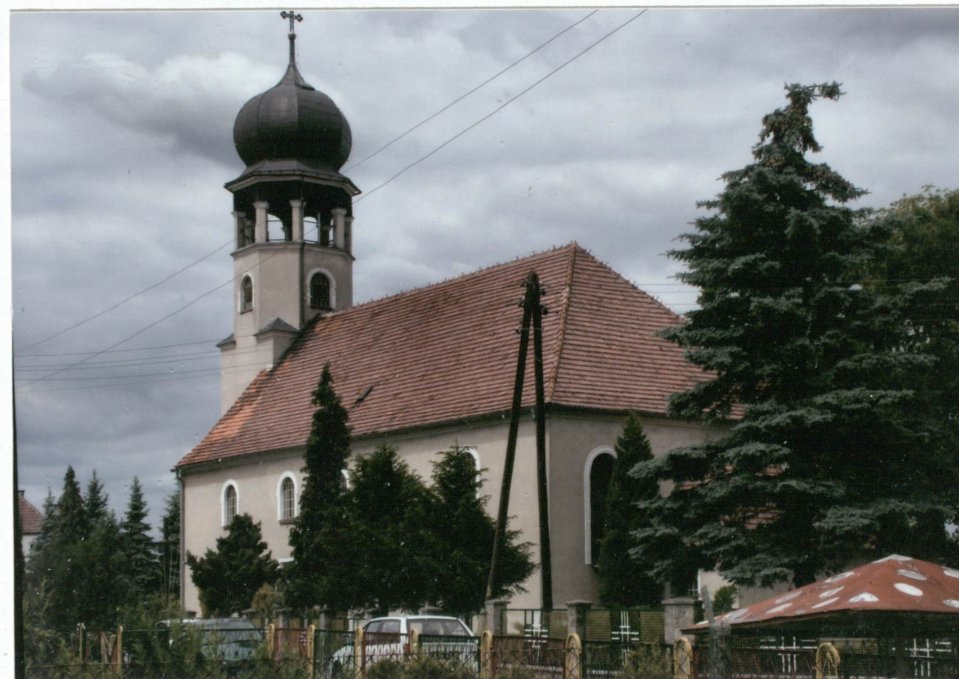
1. Widok kościoła od pd.-zach.
2. Widok kościoła od pd.-wsch.
3. Prezbiterium z zakrystią.
4. Elewacja wsch.
5. Widok od pn.-zach.
6. Elewacja pd.
7. Elewacja pn.
8. Dolne partie fasady.
9. Wieża.
10. Hełm wieży.
11. Krzyż wieńczący hełm z datą przebudowy.
12. Otwór wejścia głównego.
13. Otwór wejścia bocznego.
14. Drzwi zewnętrzne zakrystii.
15. Okno prezbiterium.
16. Okno górnej kondygnacji nawy.
17. Wnętrze kościoła, widok ku prezbiterium.
18. Wnętrze kościoła, widok ku emporze muzycznej.
19. Empora boczna.
20. Wnętrze zakrystii.
21. Strop korpusu.
22. Wnętrze ostatniej czworobocznej kondygnacji wieży.
23. Strop hełmu wieżowego.
24. Schody na emporę.
25. Schody w wieży.
26. Drzwi między kruchtą i nawą.
27. Wieżba dachowa.

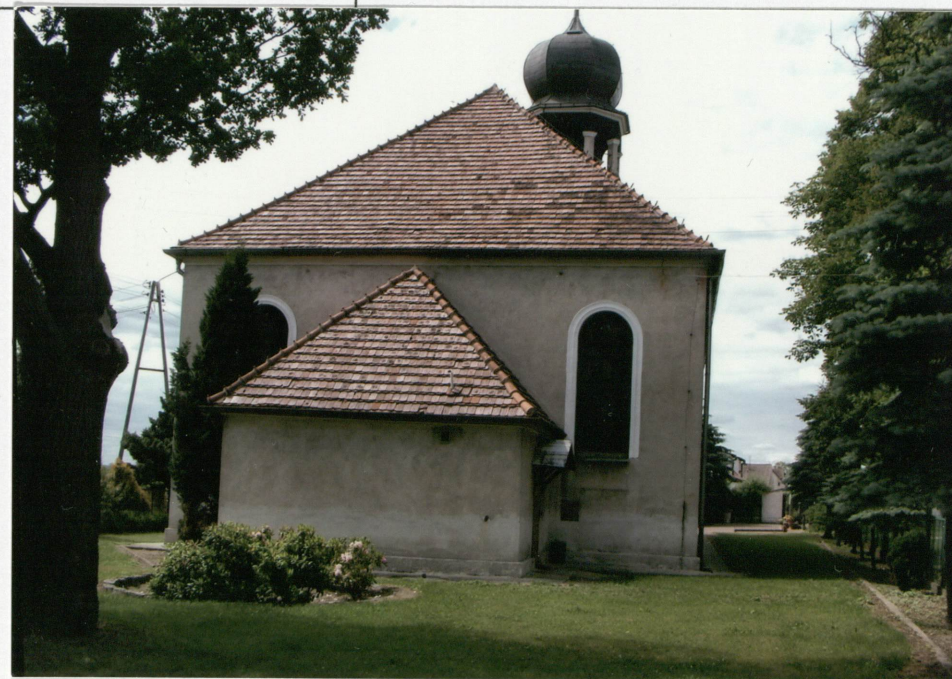
4.

**Elewacja wsch.** – na niskim występującym cokole; prosta, dwuosiowa elewacja prezbiterium rozczołkowana środkową niższą zakrystią o ślepej, gładkiej elewacji; w ścianie prezbiterium dwa symetryczne duże okna.

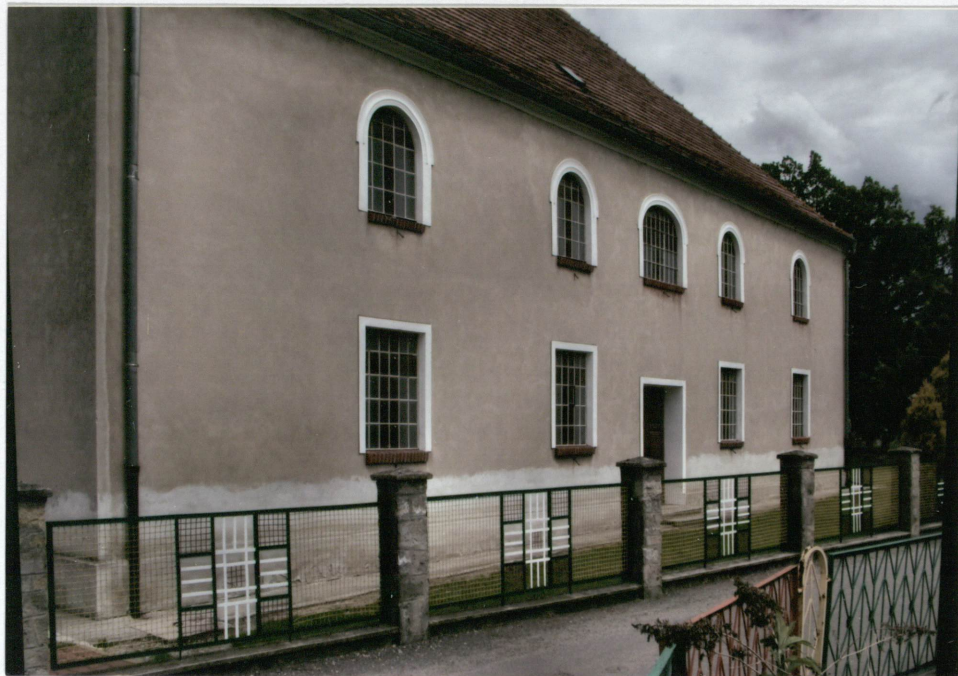
6.

**Elewacja pd.** – na niskim występującym cokole; elewacja korpusu 2-kondygnacyjna, 5-osiowa; artykulacja przeprowadzona przy pomocy ujednoliconych w kondygnacjach, regularnie rozmieszczonych otworów:

okiennych, z zamknięciami prostymi w przyziemiu i pełnołukowymi w 2-giej kondygnacji i osiowego otworu drzwiowego; oś środkowa akcentowana wejściem i poszerzonym otworem okiennym górnej kondygnacji; po bokach korpusu cofnięte jednoosiowe elewacje przybudówek: wieży zach. z otworami okiennymi w przyziemiu i 5-tej kondygnacji oraz zakrystii wsch.

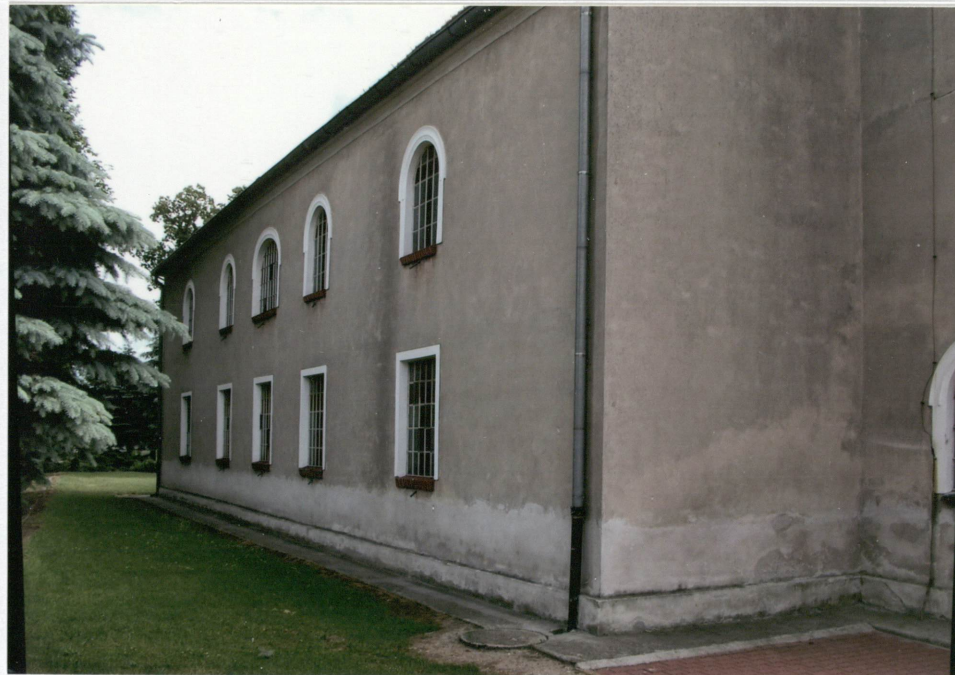
7.

**Elewacja pn.** – analogiczna do elewacji przeciwległej, różni się od niej brakiem otworu drzwiowego na osi środkowej korpusu, zastąpionego szerszym otworem okiennym; w jednoosiowej elewacji zakrystii mały otwór drzwiowy, osłonięty dwuspadowym daszkiem o małym kącie nachylenia połaci.

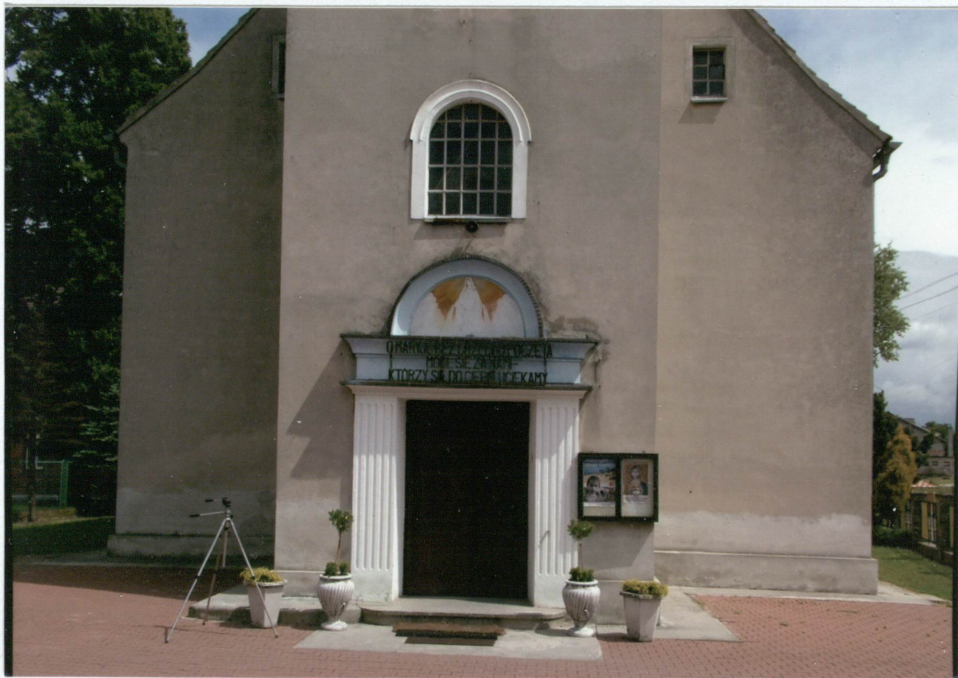
8.

**Elewacja zach. – fasada** — na niskim cokole występującym, rozczłonkowana 6-kondygnacyjną wysuniętą, jednoosiową wieżą, z głównym otworem wejściowym w przyziemiu; wejście ujęte masywnym portalem z kanelowanymi lizenami, pełnym belkowniakiem i półkolistym naczółkiem; otwory okienne ujednolicone, w regularnym układzie, ujęte profilowanymi w pełnołukowych zamknięciach obramieniami; boczne, cofnięte części fasady gładkie i ślepe, jeśli nie liczyć małych prostokątnych okienek strychowych.

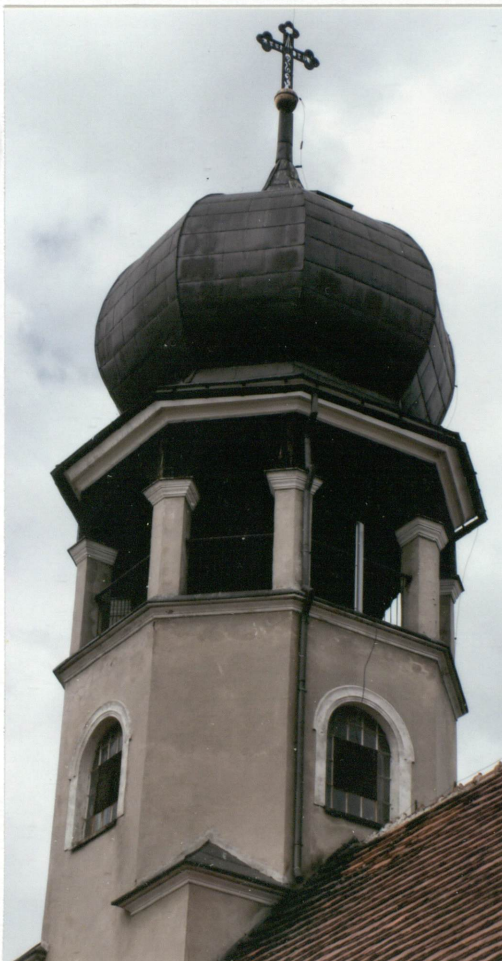
10.

**Pokrycie dachowe.** Dachy korpusu i zakrystii kryte ceramicznie, dachówką karpiówką podwójnie „w koronkę”; hełm wieży kościelnej oraz obdaszki narożników czworobocznej części wieży z pokryciem z blachy miedzianej.

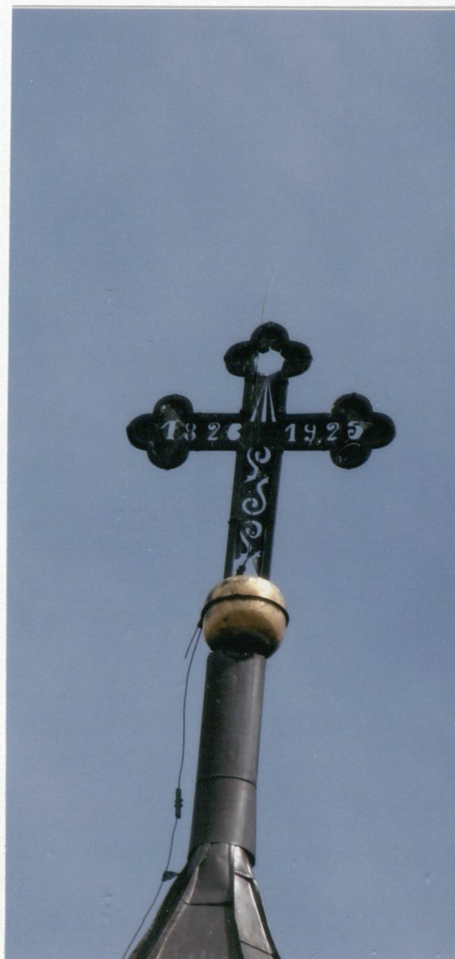
11.

**BRYŁA.** Budowla wolnostojąca, na niskim cokole występującym, o prostej, słabo rozczłonkowanej bryle. Dwukondygnacyjny korpus, z niewyodrębnionym prezbiterium, nakryty jest dachem trójspadowym. Od wsch. przylega do korpusu osiowa jednokondygnacyjna zakrystia, także nakryta dachem trójspadowym, o podobnym kącie nachylenia połaci. W elewacji pn. zakrystii otwór drzwiowy osłonięty małym daszkiem 2-spadowym, o małym kącie nachylenia połaci. Bryła kościoła zdominowana osiową 6-kondygnacyjną wieżą zach. Wieża w czterech dolnych kondygnacjach czworoboczna, nad 4-tą kondygnacją przechodzi w oktagon a jej ścięte narożniki zamknięte są dwiema połaciami daszków brogowych. Ostatnia kondygnacja wieży ażurowa, zwieńczona baniastym hełmem z kulą i krzyżem, w którym data przebudowy (1925–1926).

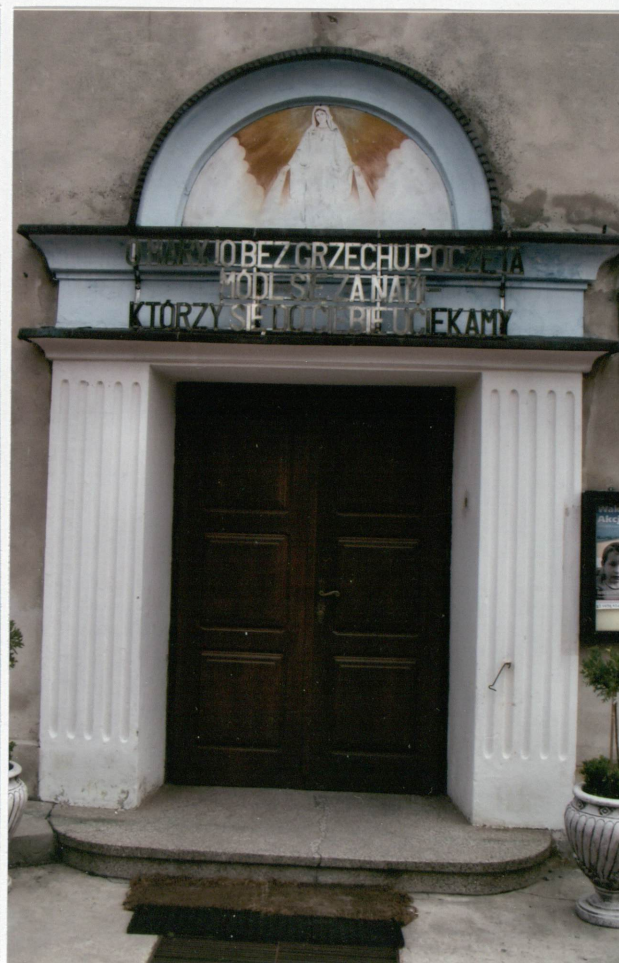
12.

*Otwory drzwiowe zewnętrzne.* Główny otwór wejściowy zlokalizowano na osi fasady; kształt prostokąta, w którym współczesne 2-skrzydłowe drzwi ramowo-płycinowe; otwór ujmuję masywny portal z kanelowanymi lizenami, na których spoczywa ciężkie pełne belkowanie, z wysokim gładkim pasem fryzu, zwieńczone półkolistym naczółkiem, w którego polu współczesne malowidło, przedstawiające Matkę Boską. Boczne wejście znajduje się na osi środkowej elewacji pd.: prostokątny otwór ujmuję gładkie opaskowe obramienie; drzwi 2-skrzydłowe ramowo-płycinowe, identyczne jak drzwi wejścia głównego. Zakrystia z własnym zewnętrznym otworem drzwiowym na osi elewacji pn.; otwór w kształcie małego smukłego prostokąta, z jednoskrzydłowymi drzwiami ramowo-płycinowymi, osłonięte jest 2-spadowym daszkiem drewnianym.

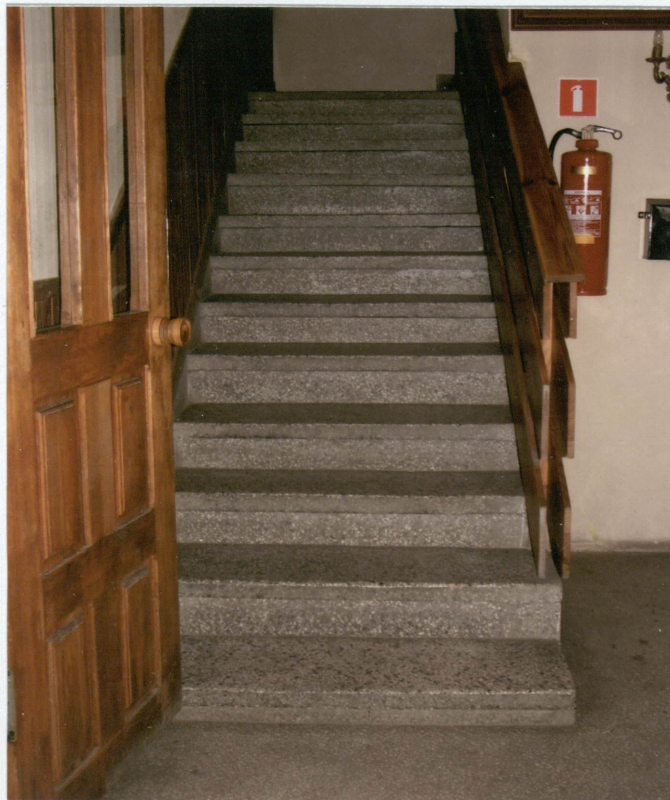
24.

**Schody.** *Schody wewnętrzne.* Empory dostępne przez schody zach., zlokalizowane w pn. narożniku nawy kościelnej; schody współczesne żelbetowe, wykończone lastryko, 2-biegowe powrotne ze spocznikiem, wydzielone są z przestrzeni nawy ścianą; bieg schodowy ograniczony jednostronnie drewnianą balustradą z horyzontalnie ułożonych desek. Wyższe kondygnacje wieży połączone drewnianymi zabiegowymi schodami policzkowymi, których biegi

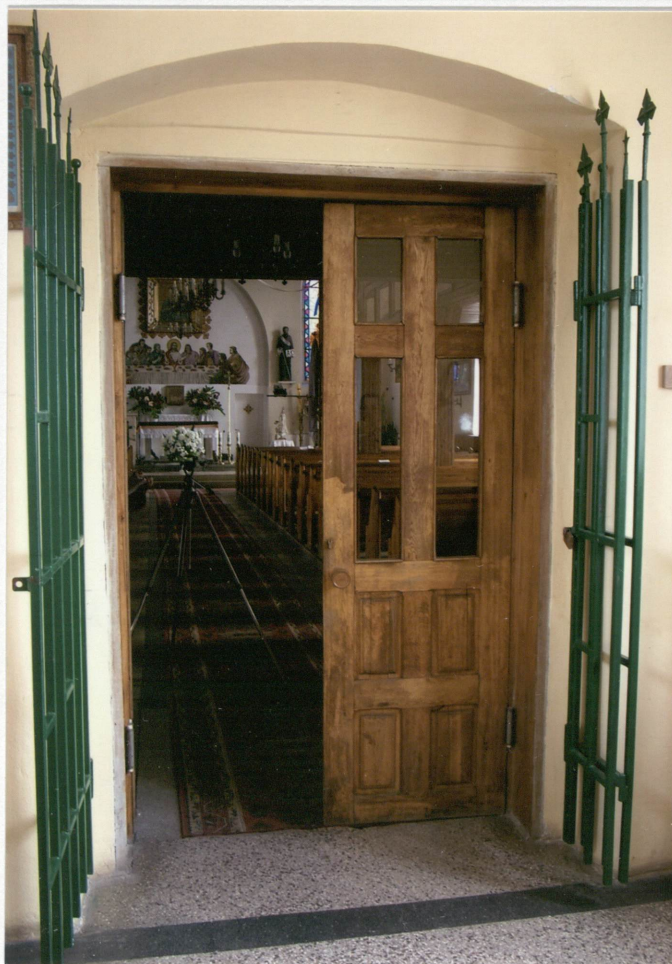
26.

*Otwory drzwiowe wewnętrzne.* Między kruchtą i nawą prostokątny otwór, niegdyś zamknięty odcinkowo, w którym współczesne 2-skrzydłowe, ramowo-płycinowe drzwi wahadłowe, przeszklone w górnej części skrzydeł

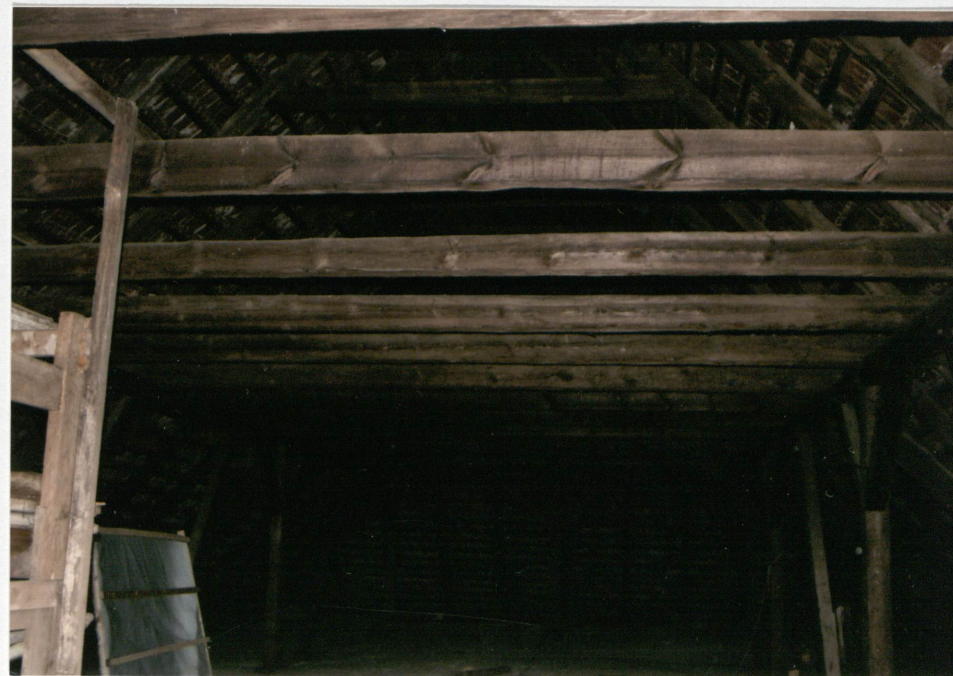
27.

**Wieżba dachowa.** Wieżba drewniana, jętkowo-krokwiowa z dwoma rzędami jętek; jętka dolnej kondygnacji na podwójnej ścianie stolcowej; konstrukcja usztywniona mieczowaniem w kierunku kalenicowym.
