1. Obiekt
DOM (KAMIENICA CZYNSZOWA)

3. Miejscowość
B R Z E G

4. Adres
Ul. Trzech Kotwic 10
nr hipoteczny [REDACTED]

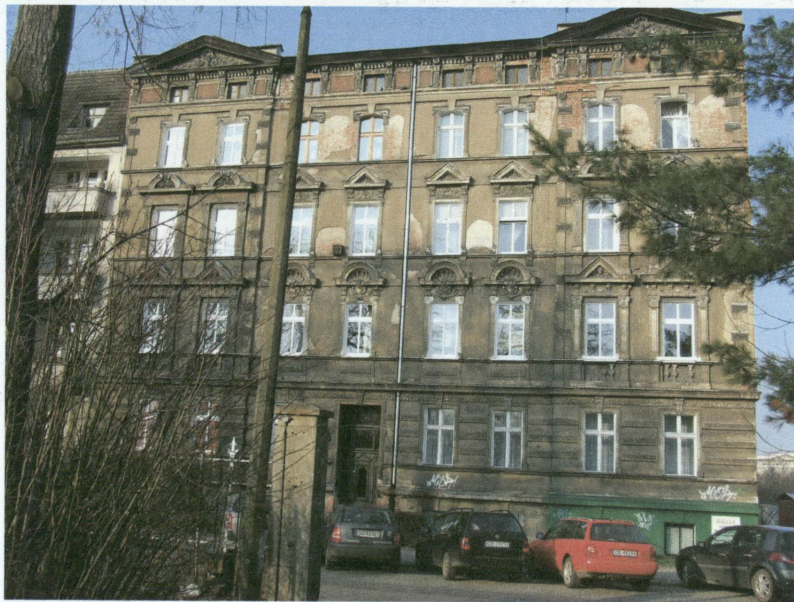
Elewacje: Fasada (wsch.) czterokondygnacyjna, z poddaszem ukształtowanym w formie pseudomezzanina, ośmioosiowa, z dwoma płytkimi, dwuosiowymi ryzalitami bocznymi zakończonymi trójkątnymi tympanonami. Na wysokim cokole zamkniętym wydatnym gzymsem. Ornamentalnym fryzem z płaskorzeźbionym motywem liści dębu oraz trójdzielnym gzymsem zwieńczający wysoki parter, zdobiony oddalonymi od siebie pasami bonii rustykalnych o licu wykonanym z zatopionych w zaprawie niewielkich kamieni. W podobnej technice wykonane pojedyncze bonie w narożnikach obu ryzalitów. Górne kondygnacje podzielone gzymsami na poziomie parapetów okien. W zwieńczeniu wydatny, drewniany okap podparty pilastrami hermowymi flankującymi poszczególne okna poddasza oraz prostokątne płyciny wypełnione dekoracją sgraffitową - ceglasty ornament roślinny na tle szarego, fakturalnego tynku. Nad ryzalitami drewniany okap ukształtowany w trójkątne przyczółki wypełnione płaskorzeźbioną dekoracją o motywach antropo i zoomorficznych oraz roślinnych i okuciowych. Okna parteru, 1 i 2 piętra oraz poddasza prostokątne; na parterze w profilowanych opaskach z wolutowym kluczem zdobionym kampanulą. W podobnej oprawie prostokątne drzwi do sieni. Okna 1 piętra na odcinku obu ryzalitów ujęte parą krępych pilastrów ustawionych na piedestałach, między którymi rodzaj „ślepej balustrady złożonej z połówek profilowanych tralek. Pilastry o lustrzanych trzonach i korynckich głowicach dźwigających belkowanie i trójkątny przyczółek. Belkowanie w formie nawiązujące do fryzu metolowo-tryglifowego, gdzie tryglify zastąpione konsolkami, a w metodach rozety. Trójkątny przyczółek wypełniony dekoracją rzeźbiarską w formie uskrzydłonej główki aniołka. Okna 1 piętra, na odcinku między ryzalitami, w uszaty opaskach. Pod linią parapetów pojedyncze, mocno wydłużone bonie diamentowe. W partii nadproża, półkolisty przyczółek wypełniony stylizowaną muszlą, wsparty parą konsolek, między którymi rozpięta płaskorzeźbiona dekoracja z centralnym, mocno rozbudowanym motywem kartuszowym. Okna 2 piętra, w partii obu ryzalitów ujęte parą krępych pilastrów ustawionych na piedestałach. Trzony pilastrów kanelowane, głowice korynckie, na których wsparty gładki architrav i, zamknięty półkoliście, przyczółek. Jego profilowane krawędzie zwinięte w kluczu w woluty ujmujące kwietno-owocowy feston wypełniający pole tympanonu. Okna 2 piętra, na odcinku między ryzalitami, w uszaty opaskach. W partii nadproża, trójkątny przyczółek wypełniony stylizowaną muszlą, wsparty parą konsolek, między którymi rozpięta płaskorzeźbiona dekoracja o motywach roślinnych. Okna 3 piętra jednakowe na całej długości elewacji, w uszaty opaskach, zamknięte płytkim łukiem odcinkowym. W uszakach drobne rozetki. Partia poddasze potraktowana jako rodzaj szerokiego fryzu, gdzie na przemian umieszczono prostokątne okna i prostokątne sgraffitowe płyciny rozdzielone niskimi hermowymi pilastrami. Trzony pilastrów zdobione cekinami i liśćmi akantu.

3. Fasada (wsch.)

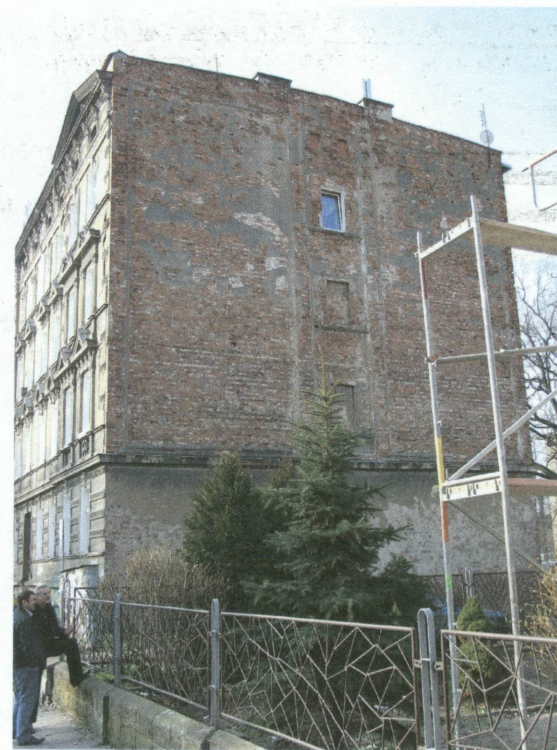
Elewacja pn. podzielona gzymsem nad parterem, zwieńczona ogniomurem powtarzającym linię dwuspadowego dachu o niewielkim nachyleniu połaci. W wyższych partiach podział lizenami na trzy pola – szerokie po bokach i wąskie na osi środkowej. Na 1 i 2 piętrze pola środkowego oraz na parterze tej samej osi prostokątne blendy w profilowanych opaskach (na piętrach opaski zachowane fragmentarycznie). Na 3 piętrze tej samej osi prostokątne okno.

4. Elewacja pn.

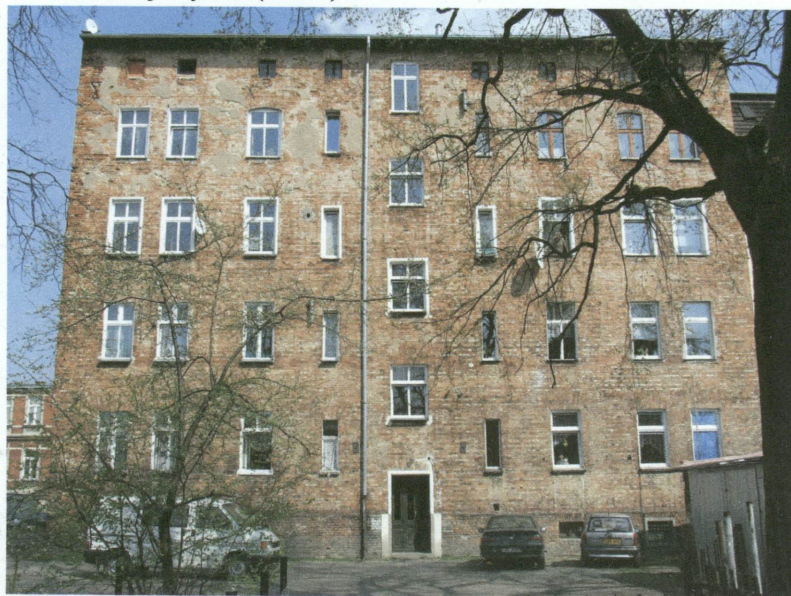
Elewacja tylna (zach.) w 95 % pozbawiona tynku, z odsłoniętym licem ceglanym, symetryczna, na wysokim cokole, czterokondygnacyjna, z niskim poddaszem, zwieńczona wydatnym okapem wspartym na wysuniętych końcówkach krokwi. Dziewięcioosiowa, o oknach w większości prostokątnych różnej wielkości. Jedynie na trzecim piętrze niektóre nadproża odcinkowe. Na osi środkowej prostokątne drzwi do sieni, wyżej okna klatki schodowej przesunięte o pół kondygnacji względem pozostałych otworów.

5. Elewacja tylna (zach.)

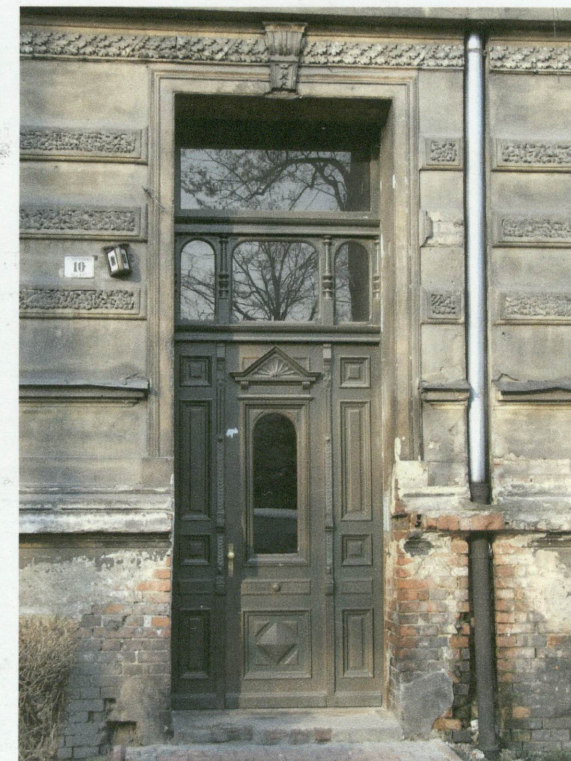
Otwory drzwiowe w większości prostokątne, o konstrukcji ramowo-płycinowej. Drzwi frontowe dwuskrzydłowe z nadświetłem, o skrzydłach nierównej szerokości; od strony zewnętrznej bogato rozrzeźbione, o architektonicznej dekoracji neorenesansowej. Kompozycja złożona z trzech pionowych segmentów – środkowego szerszego i dwóch bocznych, znacznie węższych. Na dolnym poziomie płycina środkowa zdobiona motywem pojedynczej bonii. W

9. Fasada – drzwi

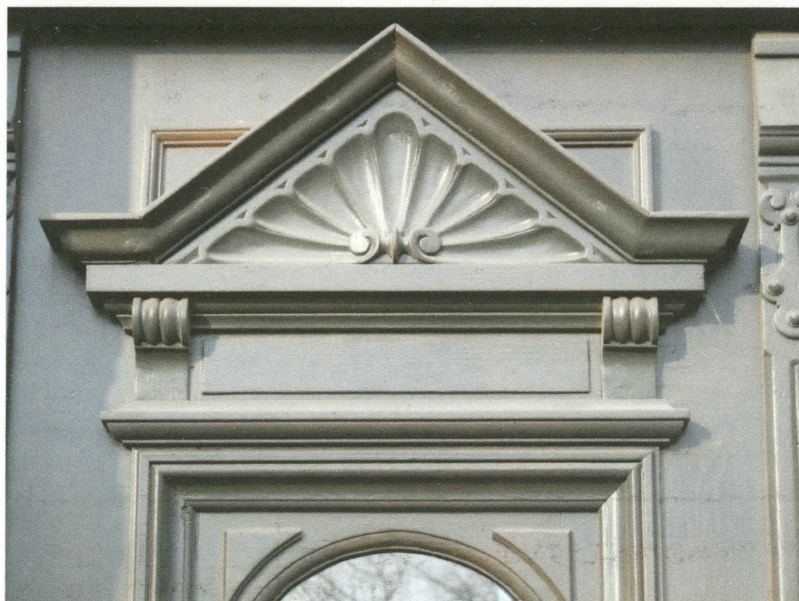
polu środkowym wyższego poziomu przeszklona płycina zamknięta półkoliście, nad nią trójkątny przyczółek wsparty na konsolkach. W polu tympanonu stylizowana muszla. Nadświetle przeszklone, dwupoziomowe. Niższy poziom dzielony pionowo na trzy pola – środkowe, szersze, zamknięte łukiem spłaszczonym i pola boczne, węższe zamknięte półkoliście. Wyższy poziom nadświetla bez podziałów. Drzwi od strony podwórka dwuskrzydłowe, o skrzydłach nierównej szerokości. Całość skomponowana w trzech pionowych pasach i dwóch poziomach prostokątnych płycin – górne płyciny większe, przeszklone. Drzwi z frontowej części sieni do klatki schodowej dwuskrzydłowe, wahadłowe, z nadświetlem zamkniętym odcinkowo. Górne płyciny oraz nadświetlne przeszklone, dzielone poziomymi i pionowymi szprosami; w niektórych polach zachowane oryginalne szyby zdobione trawionymi motywami rozetek. W mieszkaniach drzwi jedno i dwuskrzydłowe, w większości w szerokich ościeżnicach o konstrukcji ramowo-płycinowej. W niektórych drzwiach zachowane oryginalne, mosiężne klamki oraz dekoracyjne szyldy zamków. Na poddaszu metalowe drzwi przeciwpożarowe.

10. Fasada – fragment drzwi

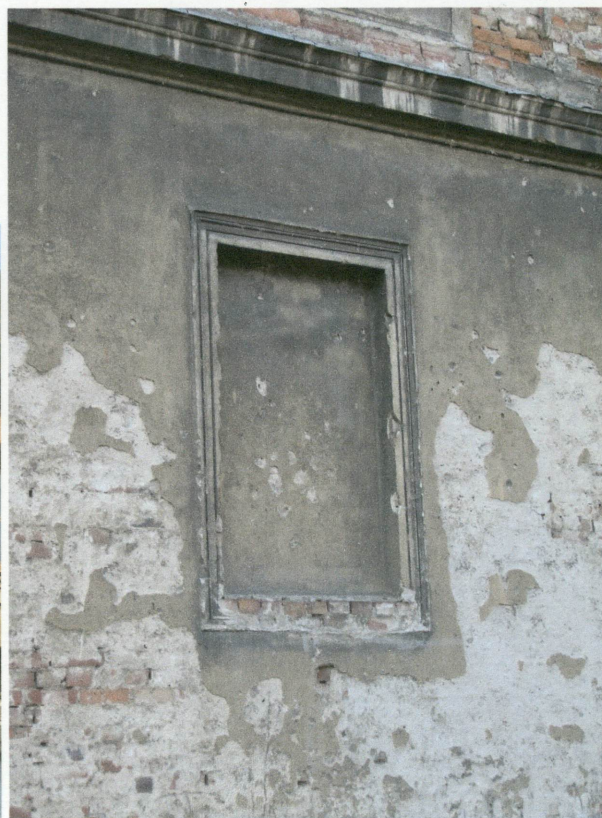
30. Elewacja pn. – blenda parteru

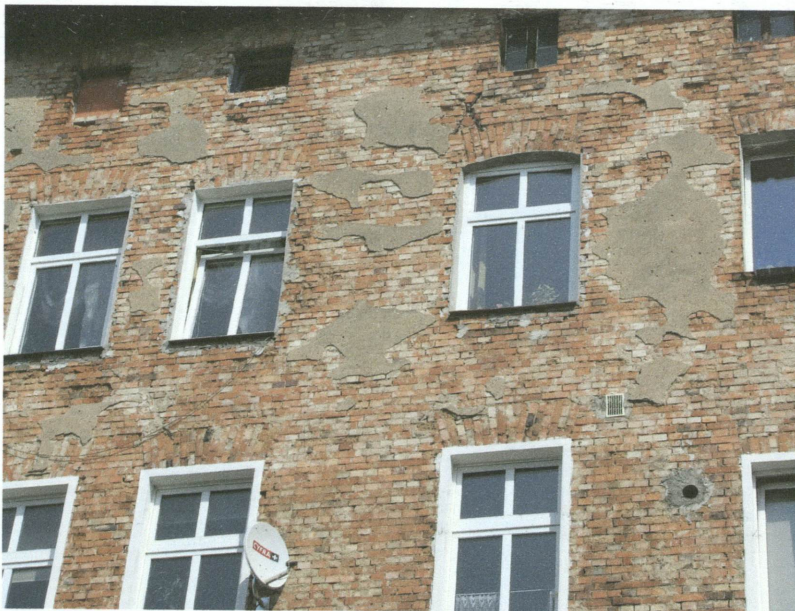
32. Elewacja zach. - fragment

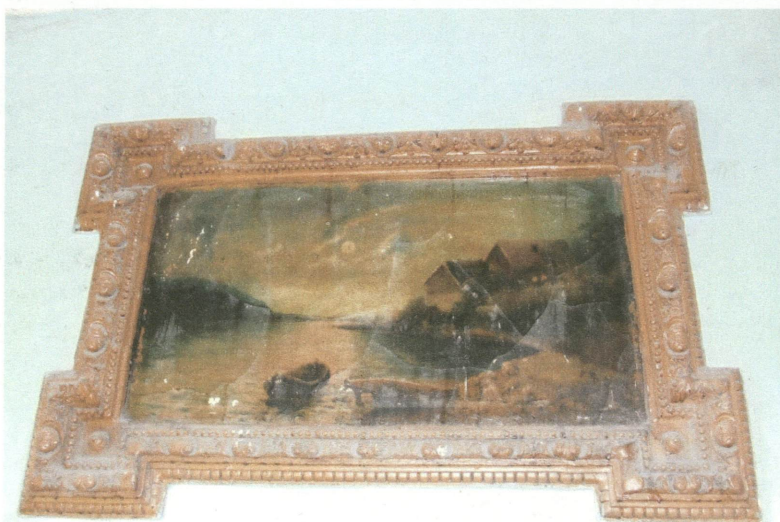
Wystrój i wyposażenie. We frontowej części sieni wyższe partie ścian pn. i pd. odcięte profilowaną listwą. W ich obrębie po jednym prostokątnym obrazie z pejzażem malowanym na tynku techniką olejną – każdy w efektownej, uszatej ramie wykonanej techniką sztukatorską. Na suficie dekoracja sztukatorska w postaci szerokiej ramy zdobionej motywami małżowinowymi i muszlami. W centrum sufitu bogato zdobiona rozeta z motywami m.in. kratki regencyjnej i muszli. Wystrój frontowej części sieni dopełnia efektowna posadzka z kafli ceramicznych, które poprzez odpowiednią fakturę i wzór naśladującą mozaikę o motywach geometrycznych, utrzymaną w kolorach niebieskim, kremowym i białym. Wahadłowe drzwi z sieni do klatki schodowej oryginalne, dwuskrzydłowe. W klatce schodowej balustrady schodów o toczonej słupkach i tralkach. W niektórych pokojach traktu frontowego, na parterze oraz piętrach, zachowane sztukaterie na sufitach, złożone z bogato zdobionych faset o motywach roślinnych, małżowinowych i antropomorficznych oraz efektownych okrągłych rozet. W mieszkaniach zachowane jedno i dwuskrzydłowe drzwi w ościeżnicach o tej samej konstrukcji. W niektórych drzwiach dekoracyjne klamki i mosiężne szyldy zamków.

38. Obraz na ścianie pd. frontowej części sieni

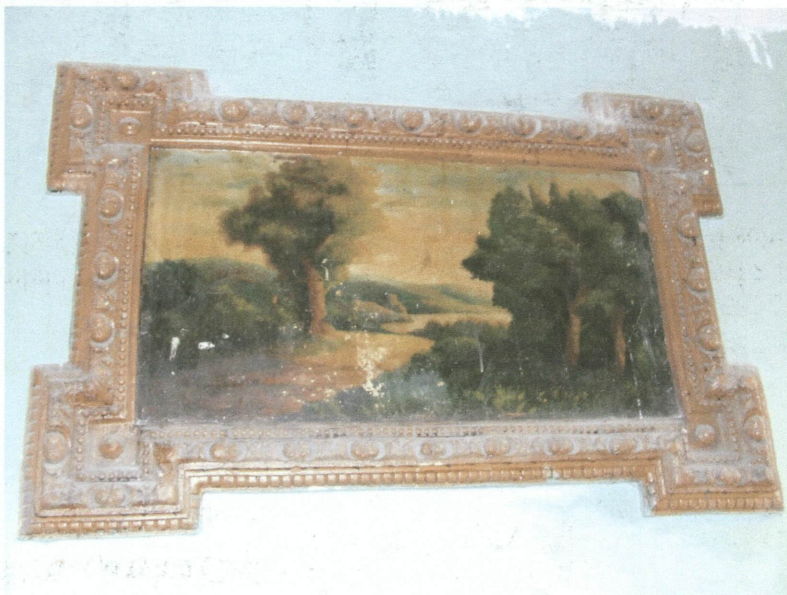
39. Obraz na ścianie pn. frontowej części sieni

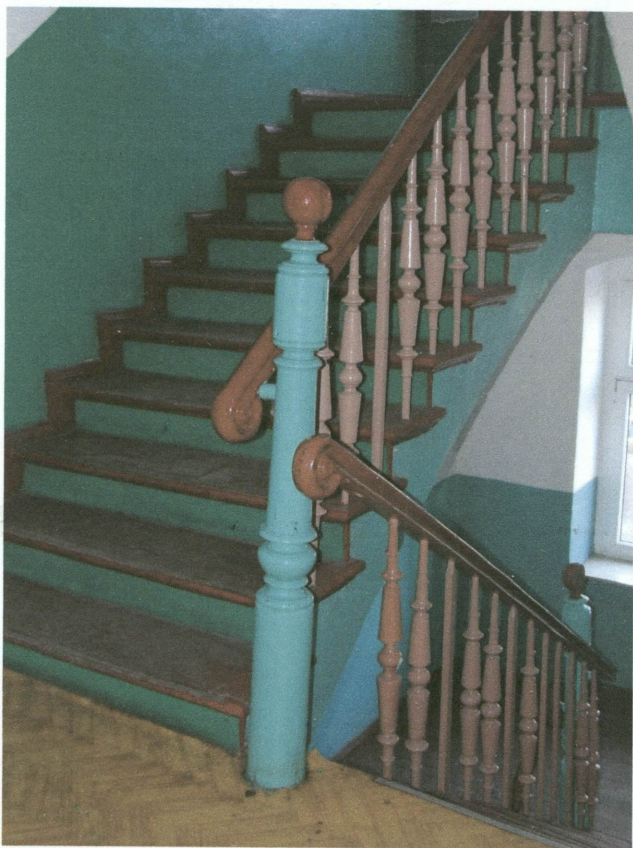
46. Balustrada schodów

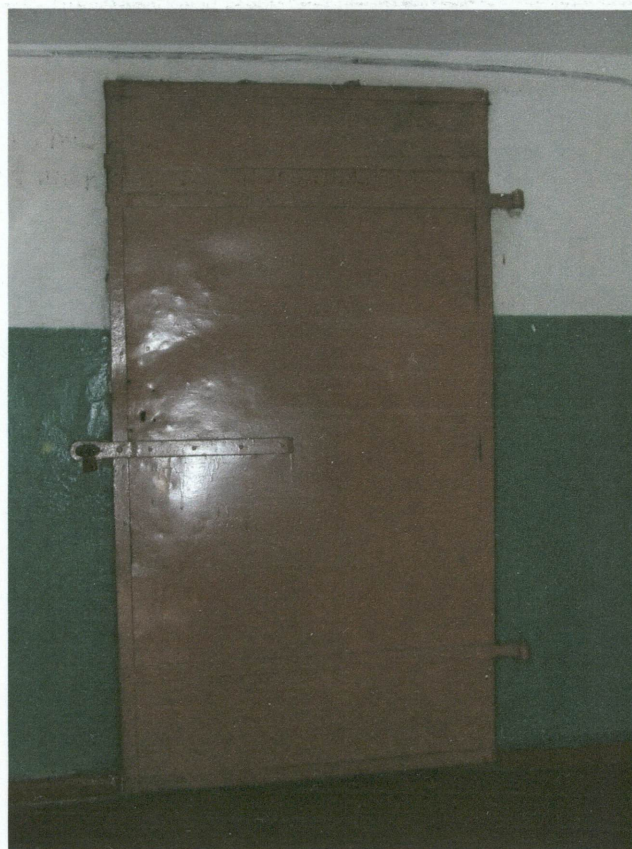
59. Drzwi p.poż. na strychowe poddasze
