1. Obiekt

SPICHLERZ

"8, 8a"

MAKOSZYCE

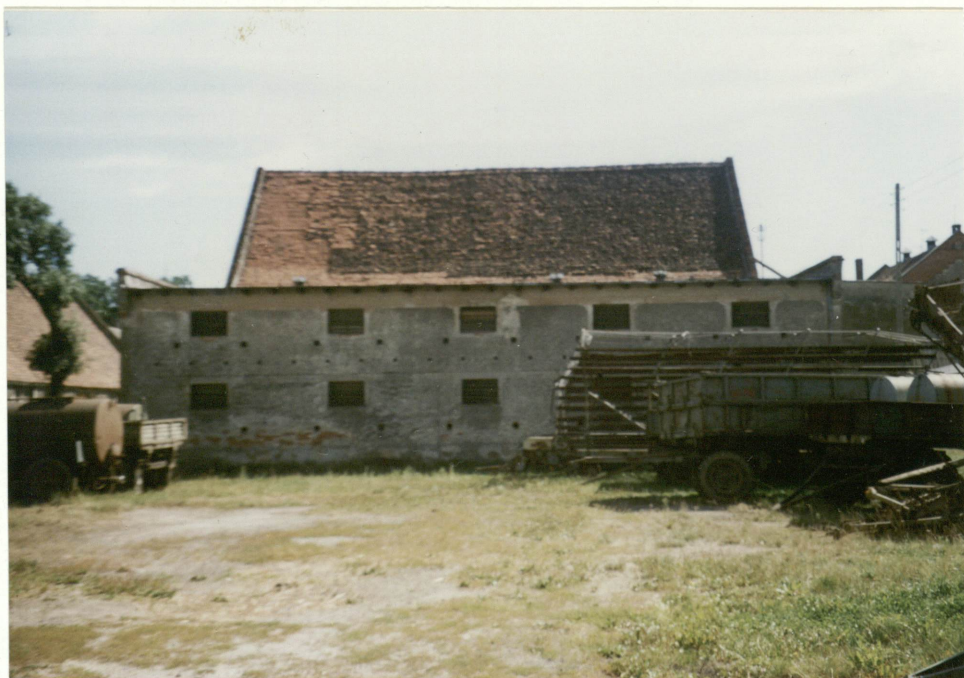
2

1. elewacja frontowa - wsch.
2. elewacja tylna - zach.
3. elewacja pd. zasłonięta współczesną przybudówką
4. elewacja pn.
5. drzwi wejściowe do nowszej części spichlerza w elewacji pn.
6. j. w. - detal drzwi
7. zamurowane otwory okienne w zach. ścianie starszej części spichlerza, która niegdyś była murem zewnętrznym a po rozbudowie spichlerza stała się ścianą działową między starszą i nowszą częścią
8. schody z parteru na piętro
9. część nowsza - fragment wnętrza parteru
10. j. w. - wnętrze piętra z widocznym stropodachem
11. część starsza - wnętrze piętra
12. j. w. - dolny poziom poddasza
13. j. w. - górny poziom poddasza
