KARTA EWIDENCYJNA ZABYTEKÓW  
ARCHITEKTURY I BUDOWNICTWA

KLASZTOR PAULINÓW

1668 r., 1850 r.

MOCHÓW

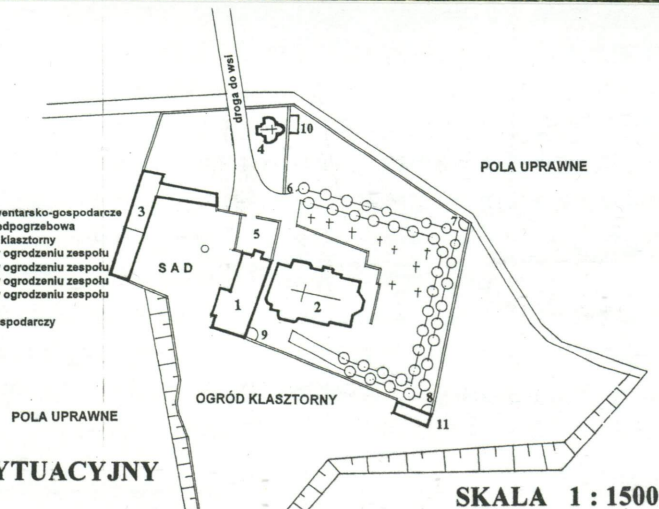
PLAN SYTUACYJNY

1. Klasztor
2. Kościół
3. Budynki inwentarsko-gospodarcze
4. Kaplica przedpogrzebowa
5. Dziedziniec klasztorny
6. Kapliczka w ogrodzeniu zespołu
7. Kapliczka w ogrodzeniu zespołu
8. Kapliczka w ogrodzeniu zespołu
9. Kapliczka w ogrodzeniu zespołu
10. Szopa
11. Budynek gospodarczy

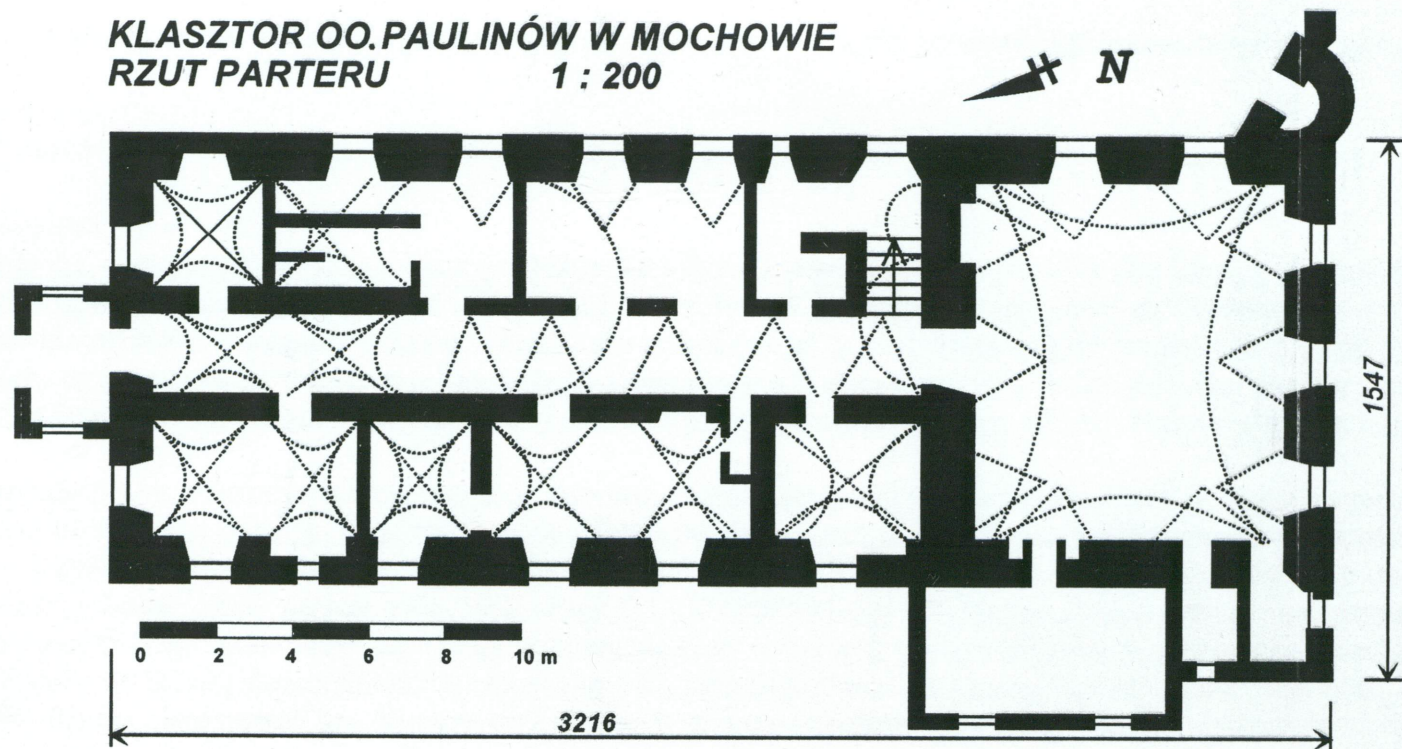
**KLASZTOR OO. PAULINÓW W MOCHOWIE**  
**RZUT PARTERU**      **1 : 200**

**RZUT:** Założony na planie prostokąta o wymiarach 1152 X 3212 cm, wydłużonego na linii północ-południe. Od pñ. w układzie trójtaktu korytarzowego, w części środkowej (klatka schodowa i korytarz) dwutraktowy, w części południowej (refektarz) jednotraktowy. Pomieszczenia sklepione kolebkowo z lunetami, częściowo w układzie amfiladowym. W pñd. części dawny refektarz nakryty sklepieniem klasztornym z lunetami. Przy refektarzu od północnego-wschodu klatka schodowa. Do zachodniej ściany refektarza przylegają prostokątne dobudówki mieszczące pomieszczenia gospodarcze.

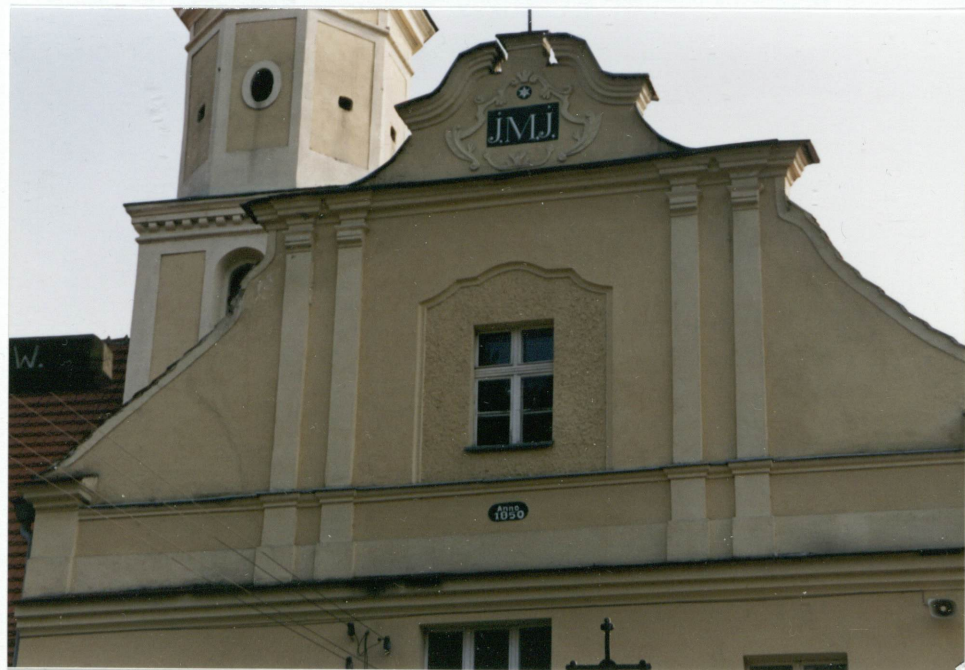
5

prostokątne, w II kondygnacji mniejsze, zbliżone do kwadratu. Nad kruchtą duże prostokątne trójdzielne okno. Całość zwieńczona profilowanym gzymsem koronującym, nad którym jednoosiowy szczyt ze spływami. W centrum szczytu prostokątny otwór okienny umieszczony w płytkiej niszy zamkniętej łukiem kotarowym. Oś okienna flankowana parami pilastrów o uproszczonych kapitelach. Pomiedzy gzymsem koronującym a parapetem okna profilowany gzyms, w którym cokoły pilastrów oraz umieszczona pod oknem plakietka z napisem *Anno 1850*. W zwieńczeniu naczółek wolutowy z postumentem pośrodku i krzyżem paulińskim. W polu zwieńczenia dekoracyjny kartusz z tablicą i inicjałami *JMJ*.

5. Szczyt elewacji frontowej
6. Profil gzymsu w elewacji frontowej
7. Elewacja frontowa – widok od płn.-wsch.
8. Elewacja frontowa – widok płn.-zach.
9. Okno w szczycie elewacji frontowej

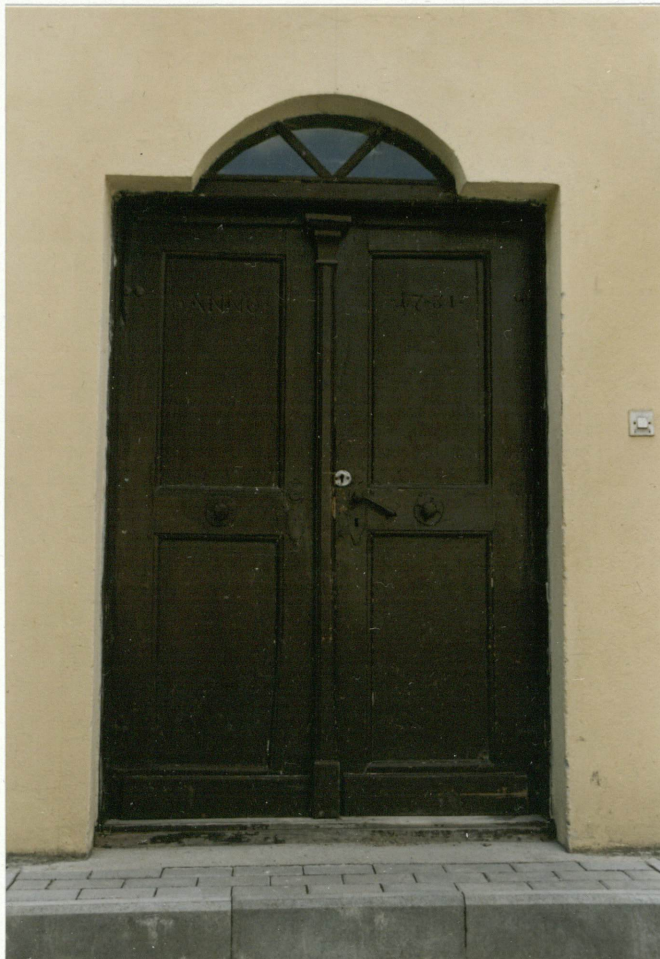
13

WYPOSAŻENIE: niezachowane, jedynie kamienna posadzka w korytarzu na parterze, XIX wieczne okno witrażowe na klatce schodowej oraz drewniane, dwuskrzydłowe drzwi z datą 1731.

10. Zwieńczenie szczytu elewacji frontowej
11. Dekoracja architektoniczna szczytu
12. Profile gzymsów
13. Drzwi frontowe z datą 1731
14. Elewacja wschodnia na styku z wieżą kościelną

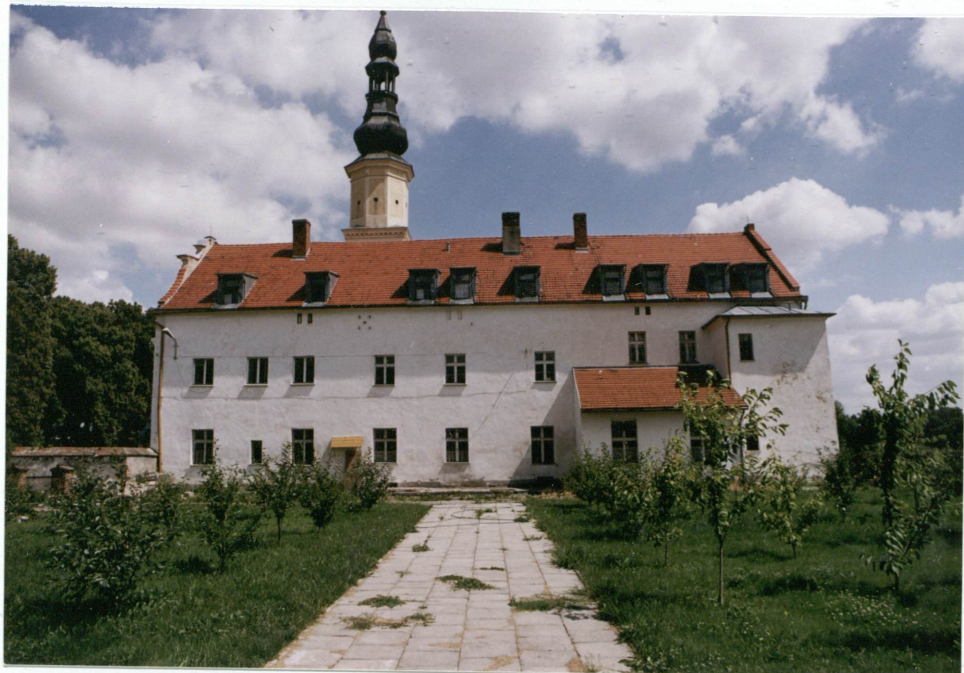
16

Elewacja zachodnia: gładko tynkowana, bez podziałów i dekoracji architektonicznej. Dwukondygnacyjna, 9-osiowa o nieregularnym rytmie otworów okiennych. Osie wyznaczone prostokątnymi otworami okiennymi o podziałach krzyżowych i dwudzielnymi. W osi 7 i 8-ej jednokondygnacyjna dobudówka z oknami o podziałach krzyżowych, kryta ceramicznym dachem pulpitem, w osi 9-ej dwukondygnacyjna dobudówka z małymi oknami usytuowanymi przy narożniku północnym. W połaci dachu lukarny kryte jednospadowo. Elewacja południowa: gładko tynkowana, bez podziałów i dekoracji architektonicznej, dwukondygnacyjna, 3-osiowa. Osie wyznaczone prostokątnymi otworami okiennymi. W osi środkowej 2-ej kondygnacji okno typu porte-fenêtre. Szczyt 2-osiowy, w nim cztery prostokątne okienka. Elewacja wschodnia: gładko tynkowana, bez podziałów i dekoracji architektonicznej, 8-osiowa o nieregularnym rytmie otworów okiennych, osie wyznaczone prostokątnymi, zróżnicowanymi wielkością otworami okiennymi. W połaci dachu lukarny kryte jednospadowo.

15. Przejście pod wieżą, między kościołem a klasztorem
16. Elewacja zachodnia
17. Elewacja południowa
18. Narożnik płd.-wsch.
19. Elewacja południowa
20. Refektarz

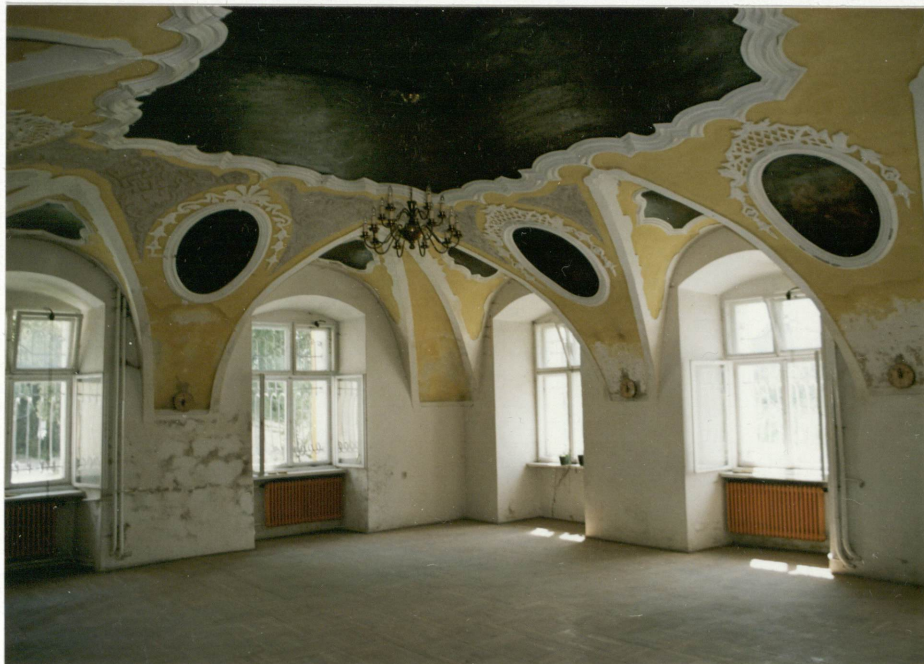
20

WNĘTRZE: w części północnej zachowany w niemal niezmienionej formie XVIII-wieczny układ wnętrza, (jedynie w trakcie wschodnim wprowadzono wtórny podział pomieszczeń - sanitariaty) oraz refektarz ze sklepieniem klasztornym z lunetami (XVIII w.) Na sklepieniu dekoracja stiukowa, ramowa, akcentująca lunety oraz tworząca urozmaicone w wykroju kartusze z motywami regencyjnymi. W kartuszach dekoracja malarska, z 1 poł. XVIII w. W plafonie centralnym scena Adoracji Trójcy Św., w szesnastu kartuszach w lunetach i polach między lunetami postacie świętych i pustelników. Czytelna zasadnicza przebudowa klasztoru z poł. XIX w. - wprowadzono nowy układ komunikacyjny (klatka schodowa) i związany z tym podział środkowej części na dwa trakty. Druga kondygnacja pozbawiona cech stylowych.

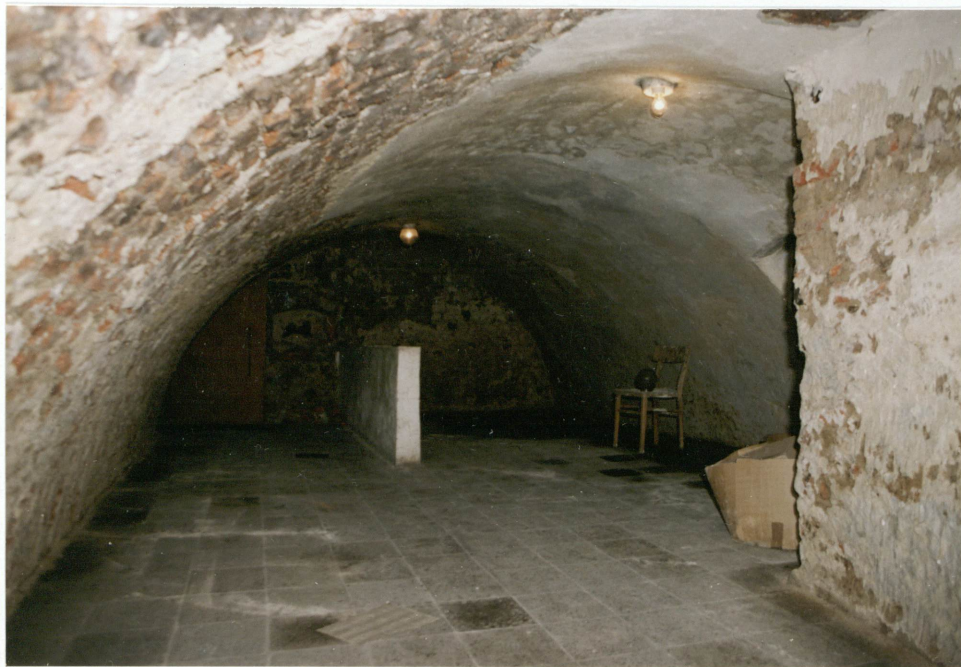
32

Sklepienia: w piwnicy zawilgocone z powierzchniową korozją cegieł, w wyższych kondygnacjach suche, lecz zarysowane i popękane, częściowo odspojone od murów.

30. Sklepienie kolebkowe z lunetami w pomieszczeniu parteru
31. Sklepienie kolebkowe z lunetami w pomieszczeniu parteru
32. Piwnica
33. Piwnica
34. Sklepienie kolebkowe z lunetami i fragment ściany kominowej

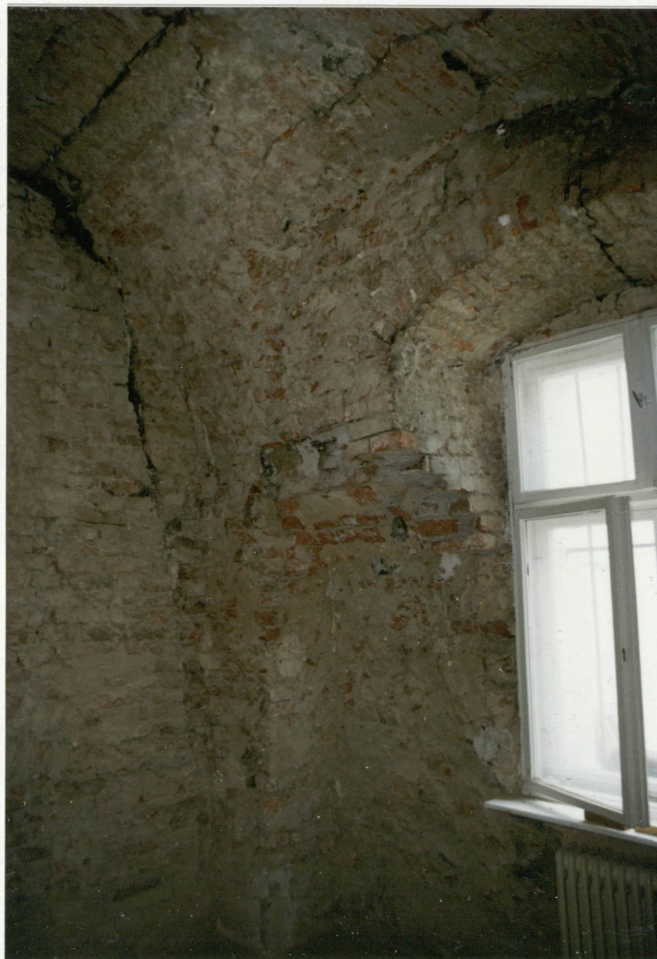
35

35. Spękania sklepień w parterze
36. Schody do piwnicy
37. Okno przy schodach
38. Wieżba dachowa
39. Wieżba dachowa
40. Posadzka w korytarzu parteru
41. Schody na piętro

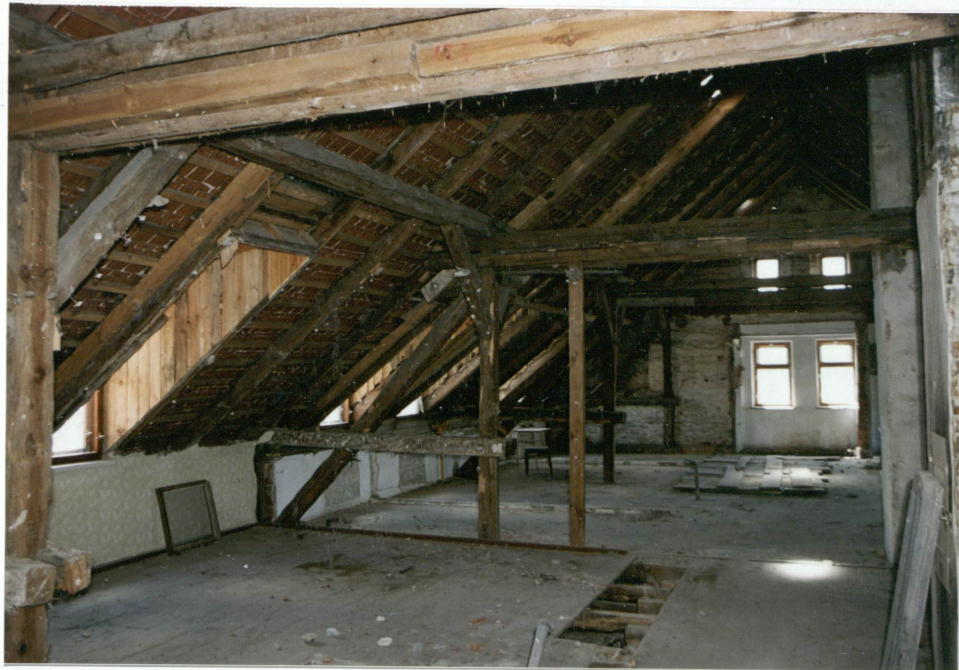
38

Wieżba dachowa: w ogólnym stanie dobrym (część krokwi wymieniona na nowe), niektóre płatwie popękane i zdeformowane; pokrycie dachu szczelne

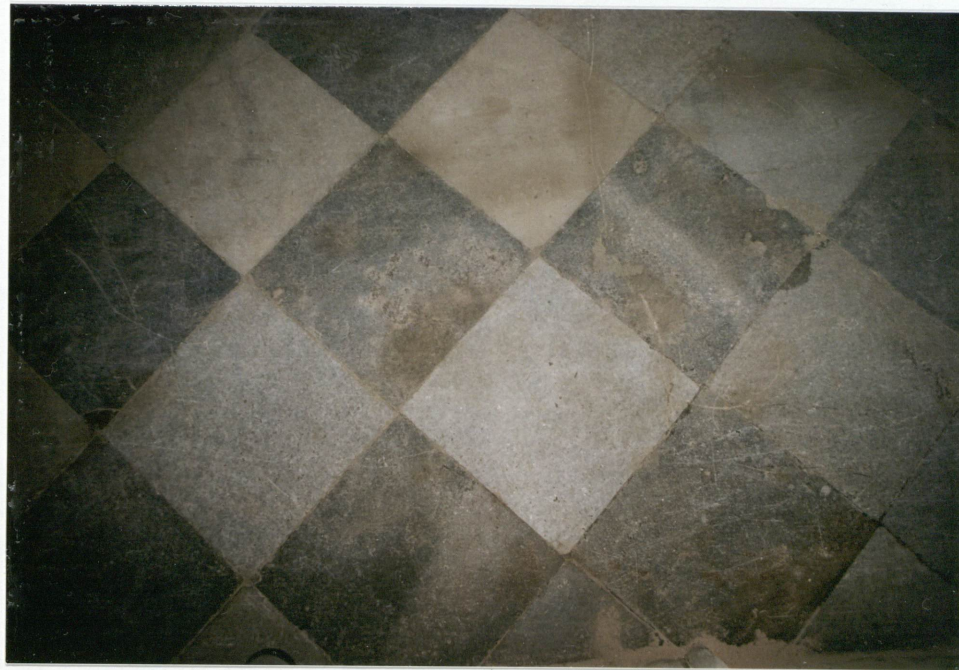
40

Posadzki: stan zły

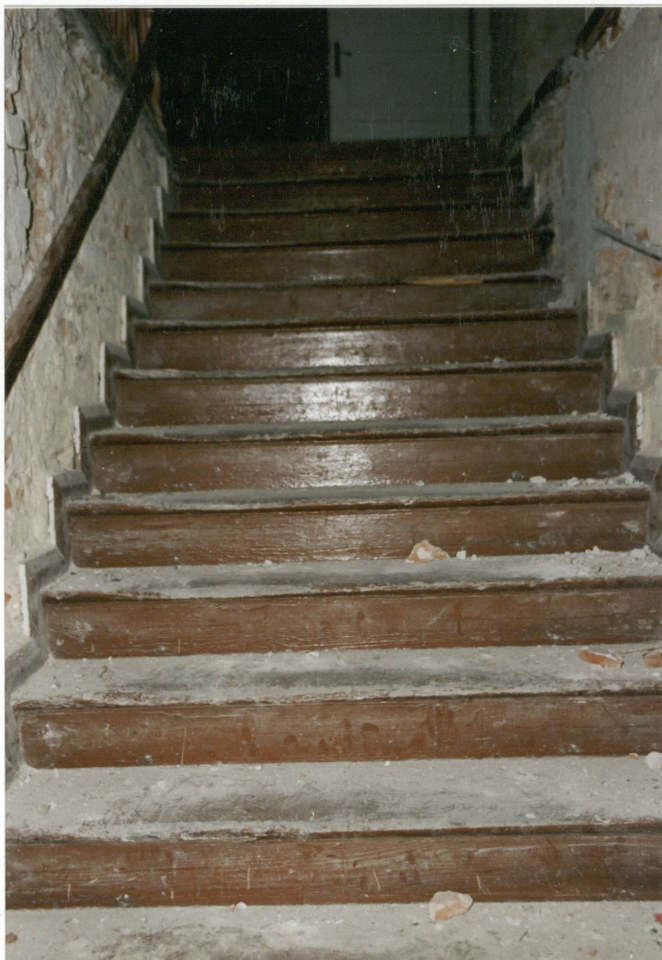
41

Schody: stan zadowalający

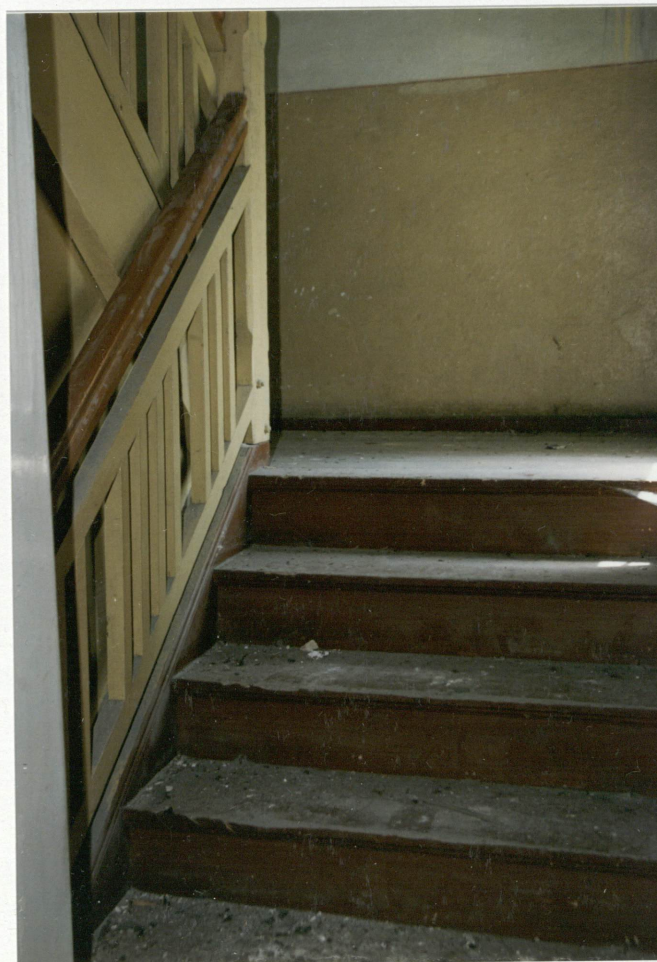
42

42. Schody na poddasze
