KARTA EWIDENCYJNA ZABYTEKÓW
ARCHITEKTURY I BUDOWNICTWA

ZESPÓŁ PAŁACOWO-FOLWARCZNY

XVI w., 2 ćw. XVIII w.,
ok. 1800, 1 i 2 poł. XIX w.

OSIEK
GRODKOWSKI

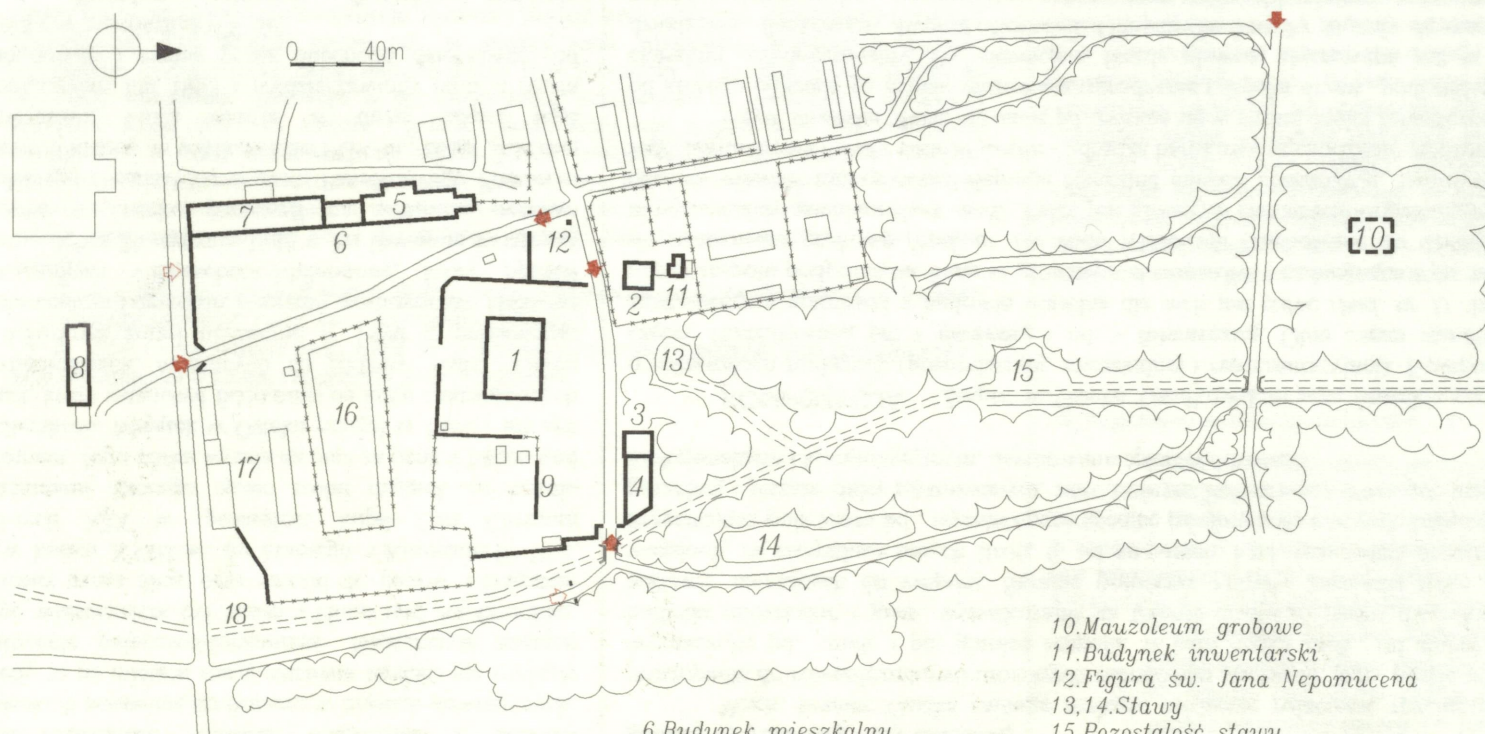
11. Zdjęcie, rzut, przekrój, sytuacja, orientacja

1. Pałac
2. Oficyna I

3. Oficyna II
4. Stajnia koni wyjazdowych
5. Stajnia, ob. obora

6. Budynek mieszkalny
7. Obora, ob. chlewnia
8. Spichlerz
9. Fragment ściany ujeżdżalni

10. Mauzoleum grobowe
11. Budynek inwentarski
12. Figura św. Jana Nepomucena
13, 14. Stawy
15. Pozostałość stawu
16. Zbiornik ppoz., dawniej sadzawka
17. Współcz. budynki gospodarcze
18. Rów wodny

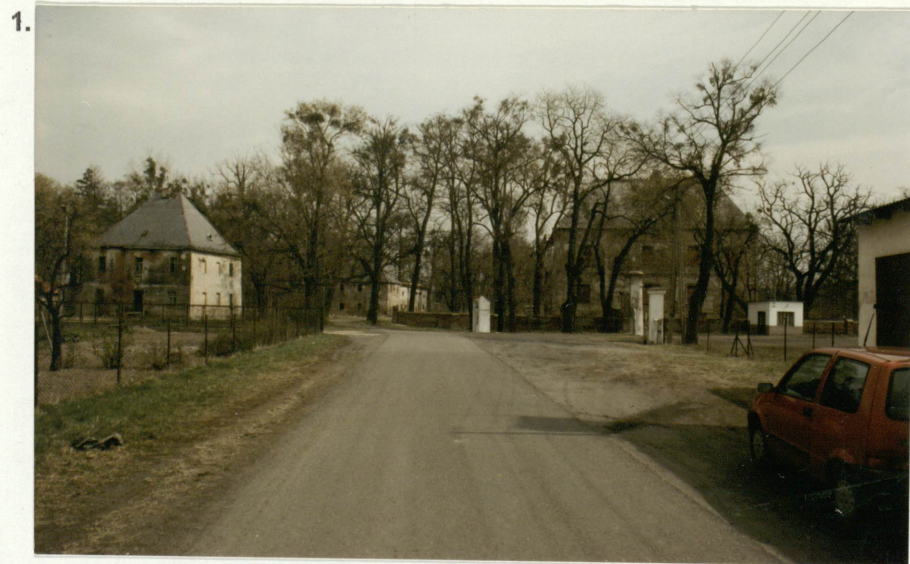
1. Główny, zach. wjazd zespołu; w głębi część dworska.
2. Widok na wsch. fragment części dworskiej z ruinami ujeżdżalni (nr 9).
3. Widok na mały dziedziniec wsch. części dworskiej, z oficyną II, stajnią koni wyjazdowych i ujeżdżalnią (nr 3, 4, 9).

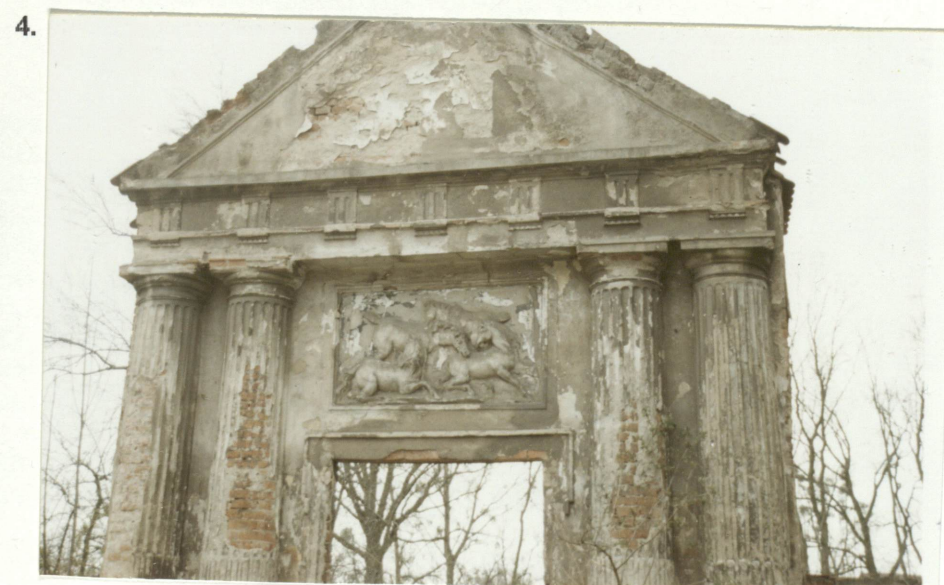
4. Zachowany fragment fasady ujeżdżalni (nr 9).
5. Budynek inwentarski (kurnik ?) nr 11) przed oficyną I.
6. Widok na część folwarczną z szosy pd., od strony zach.; obora i spichlerz (nr 7, 8).

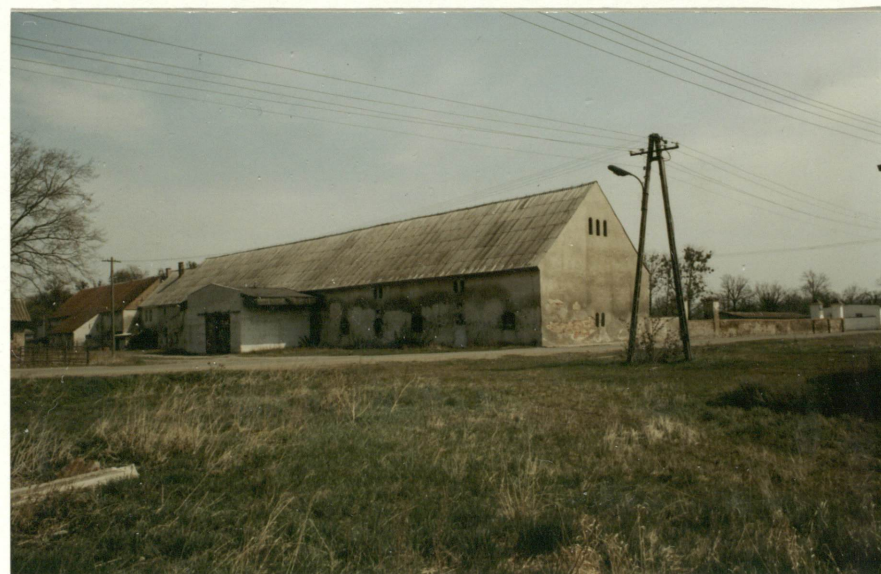
7. Pd.-zach. narożnik podwórza folwarcznego z oborą na 1-szym planie.
8. Widok na podwórze folwarczne od strony spichlerza: główna brama wjazdowa, z lewej fragment pierzei zach., w głębi pałac.

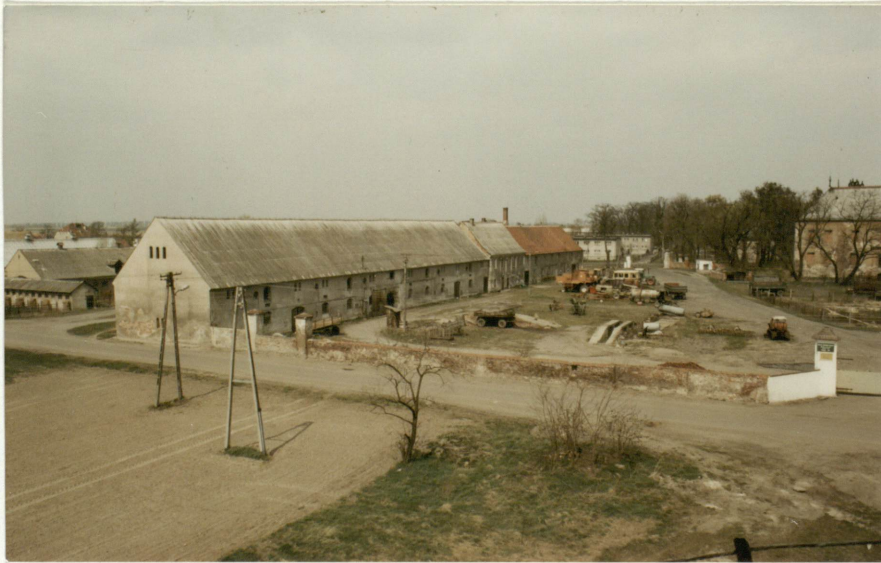
9. Widok pierzei zach. podwórza folwarcznego od strony spichlerza; przy oborze widoczne słupki dawnej bocznej bramy.
10. Pn. brama wjazdowa na folwark; widok z podwórza folwarcznego.

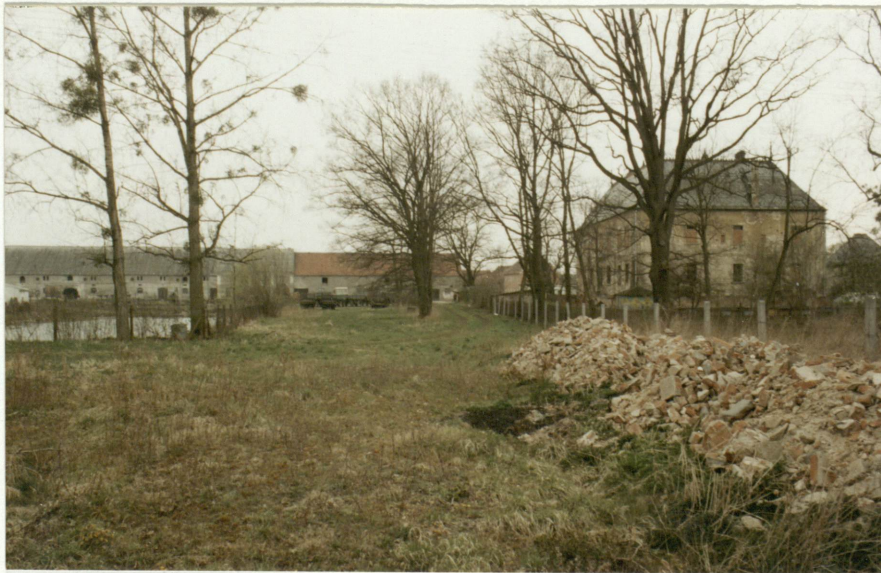
11. Fragment folwarku, widok od wsch.; z prawej pałac z drzewami i ogrodzeniem, oddzielający go od części folwarcznej.
12. Staw folwarczy, obecnie zbiornik p/poż.

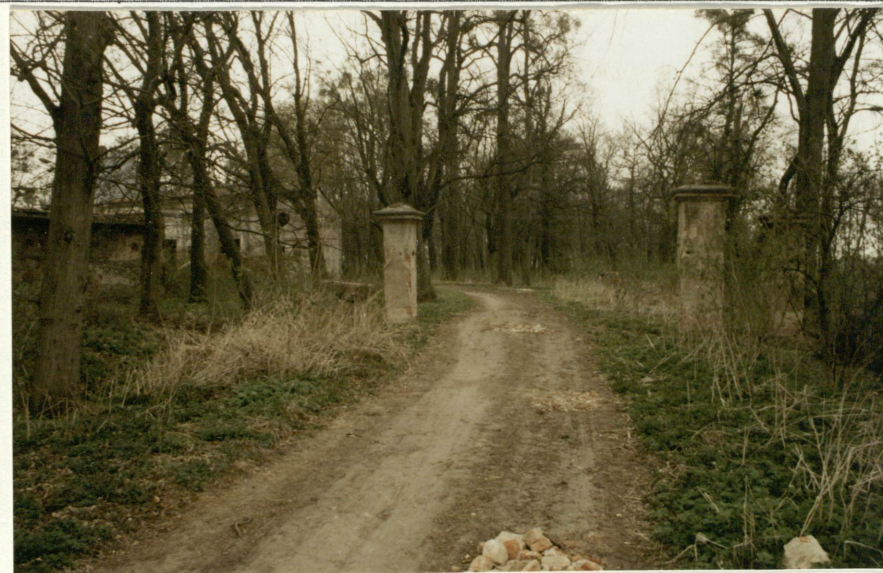
13. Pozostałości bramy wsch., prowadzącej na mały dziedziniec części dworskiej.
14. Fragment głównej drogi parkowej, z rowem melioracyjnym.
15. Widok parku od zach., wzdłuż, przecinającej go prostopadłe drogi pn.

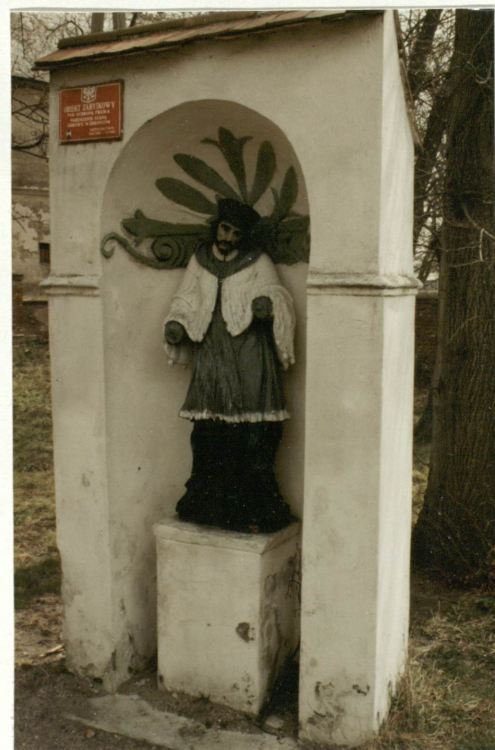
19. Kapliczka ze św. Janem Nepomucenem przy głównym, zach. wjeździe zespołu.
20. Stara gorzelnia dworska.
21. Komin w zespole gorzelni dworskiej.
