KARTA EWIDENCYJNA ZABYTEKÓW
ARCHITEKTURY I BUDOWNICTWA

PAŁAC (bud. nr 1)
w zespole pałacowo-folwarcznym

**OSIEK
GRODKOWSKI**

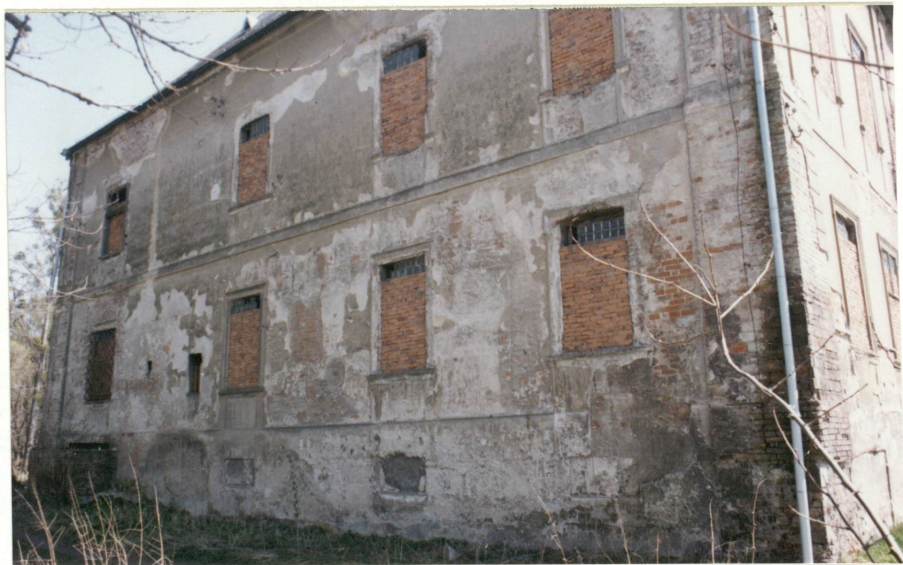
1. Widok fasady parkowej (elew. pn.).
2. Elewacja zach. - widok od pd.
3. Elewacja pd., fasada folwarczna - widok od wsch.
4. Elewacja wsch., widok od pd.

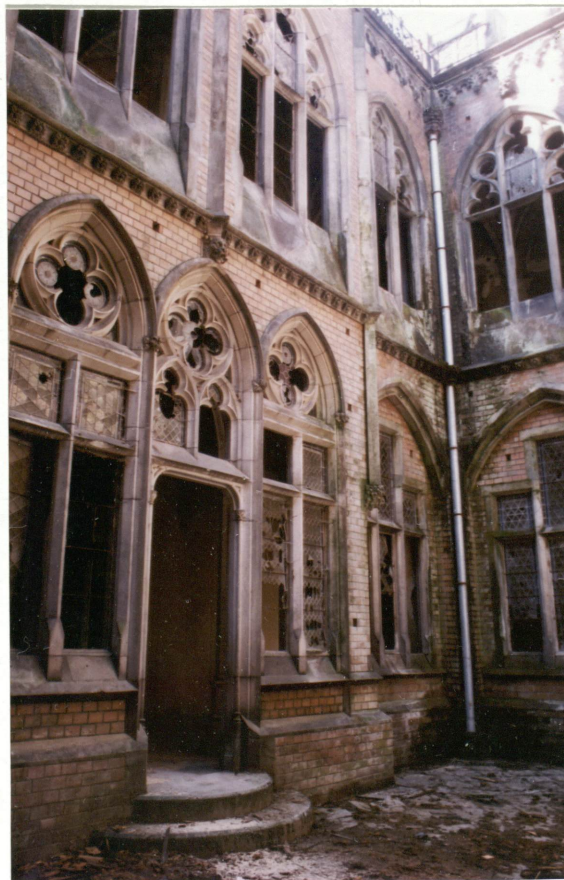
5. Fragment dziedzińca wewnętrznego - elewacja pn.
6. Zwieńczenia elewacji dziedzińca wewnętrznego.
7. Ozdobny fryz sterczynowy w kalenicy dachu.
8. Dekoracyjne piorunochrony i wiatrowskazy w narożach połaci dachowych.

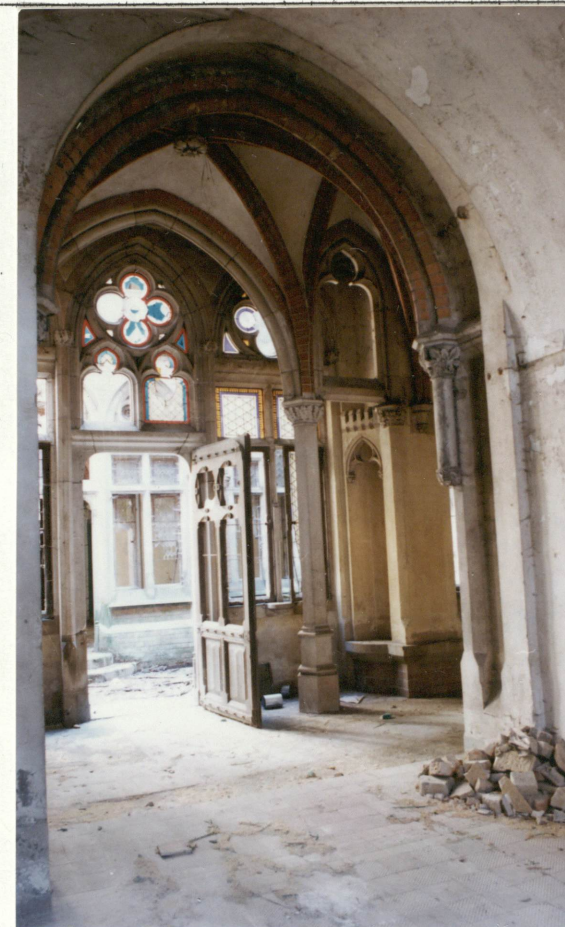
9. Widok z sieni pn. na wejście krużgankowe pn.
10. 1-sza kond. krużganka.
11. Sklepienie przęśla krużganka przy wejściu do sieni pn.
12. 2-ga kond. krużganka.

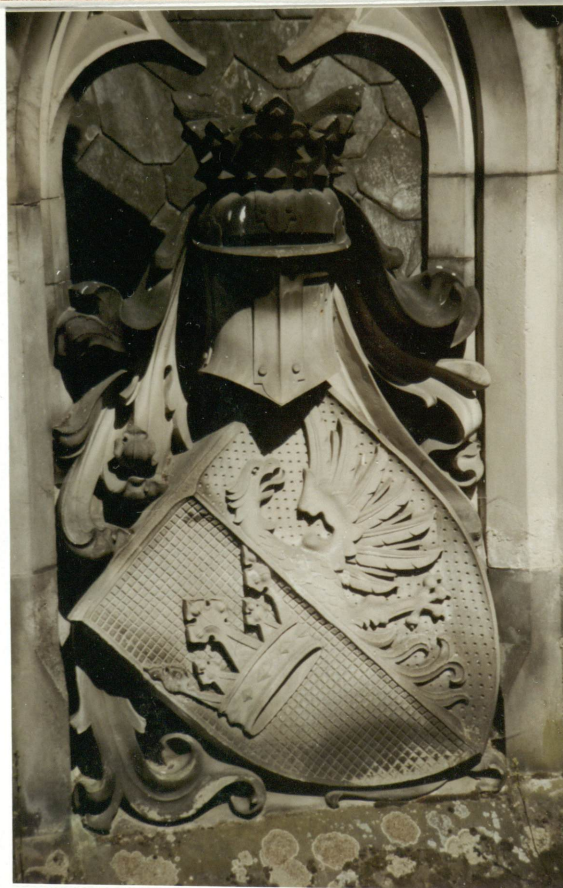
13. Herb v. Ohlen und Adlerskron w zwieńczeniu elewacji pn. i pd. dziedzińca wewnętrznego.
14. Jedno z okien przyziemia krużganka.
15. Wejście z krużganka do piwnic.

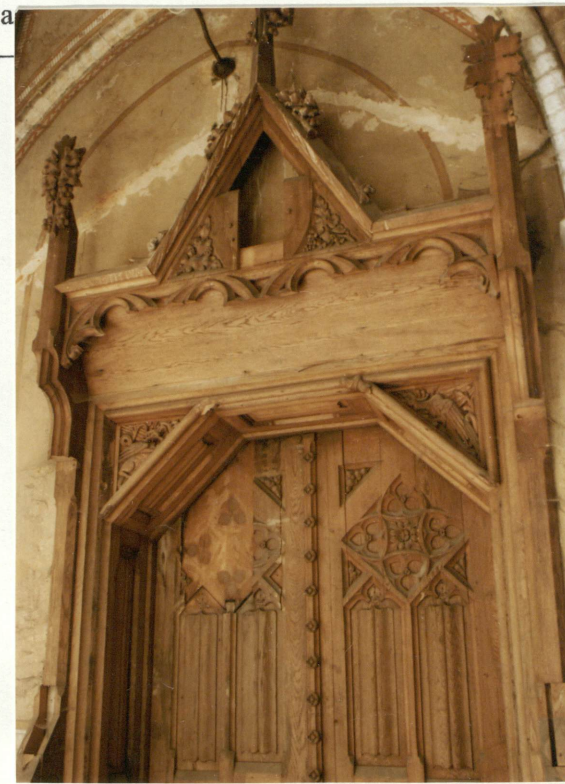
16. Drzwi prowadzące z krużganka do sal 2-giej kond.
17. Wspornik na elewacji dziedzińcowej.
18. Wspornik na elewacji dziedzińcowej.
19. Tarcza z datą budowy krużganków w przejściu do sieni pn.

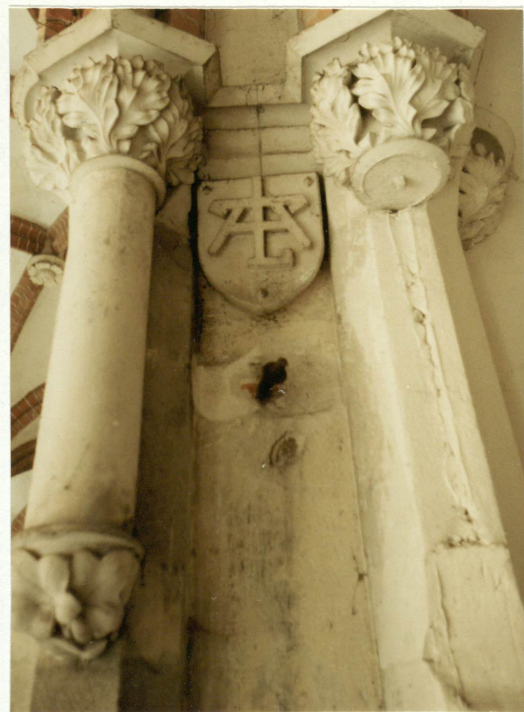
20. Tarcza z inicjałami budowniczego krużganków - Alexisa Langer - w przejściu do sieni pn.
21. Inicjał właściciela pałacu i inicjatora budowy krużganków, Curta v. Ohlen u. Adlerskron, w zworniku sklepiennym 1-szej kond. krużganka.

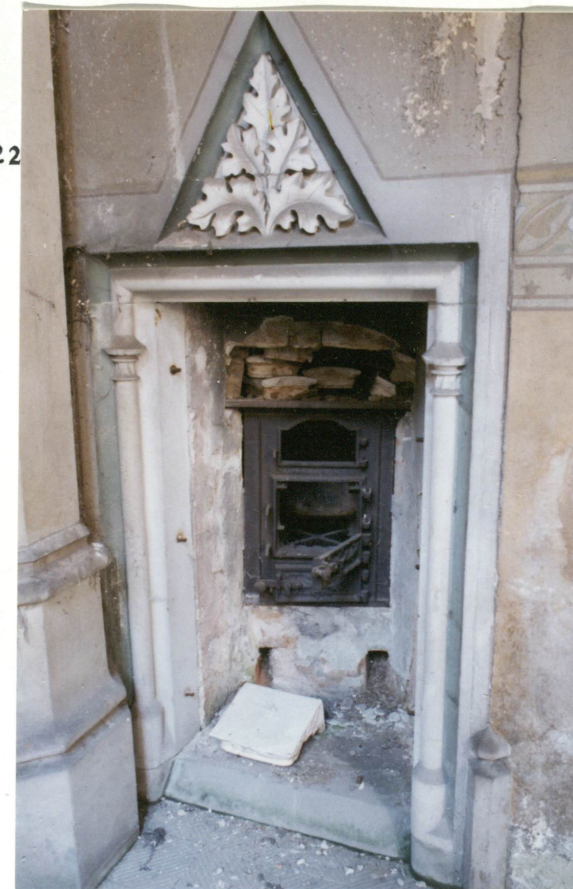
22. Otwory wejściowe do pieców ogrzewających pomieszczenia 2-giej kond., znajdujące się w krużgankach.
23. Klasycystyczny salon 2-giej kond.
24. Neogotycki strop sztukatorski, imitujący stropy kasetonowe w salonie 2-giej kond.

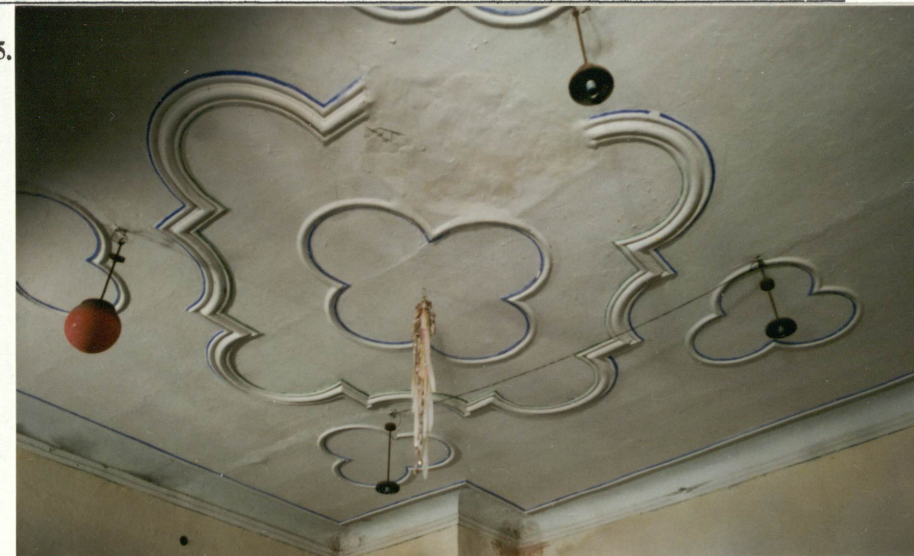
25. Sztukatorska dekoracja ramowa stropu w pomieszczeniu pn.-zach. parteru.
26. Dekoracja sztukatorska stropu 1-szej kond.
27. Drzwi między pokojami 2-giej kond.

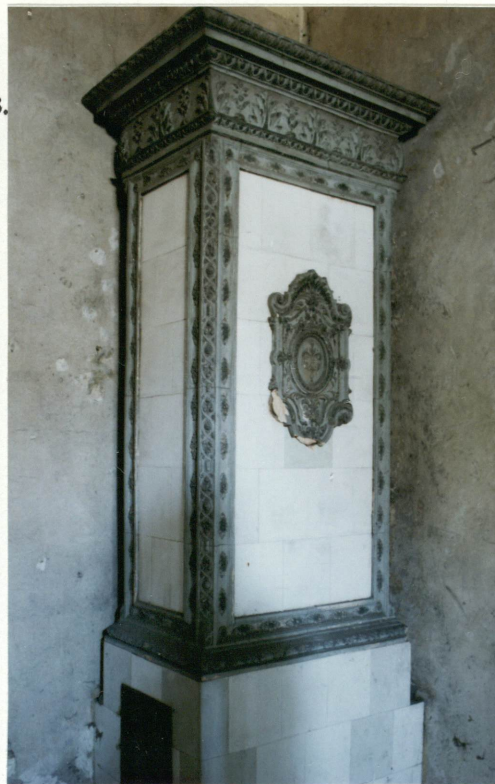
28. Piec kaflowy w jednej z sal pałacu.
29. Piec kaflowy w jednej z sal pałacu.
30. Piec kaflowy w jednej z sal pałacu.
