KARTA EWIDENCYJNA ZABYTEKÓW
ARCHITEKTURY I BUDOWNICTWA

OFICyna I (bud. nr 2)
w zespole pałacowo-folwarcznym

**OSIEK
GRODKOWSKI**

1. Miejscowość OSIEK GRODKOWSKI	2. Obiekt (nazwa jak na karcie) OFICyna I (bud. nr 2)	3. Zawartość wkładki (nazwa obiektu lub materiału uzupełniającego) cd. opisu; zestawienie materiału fot.; zdjęcia;
---	---	---

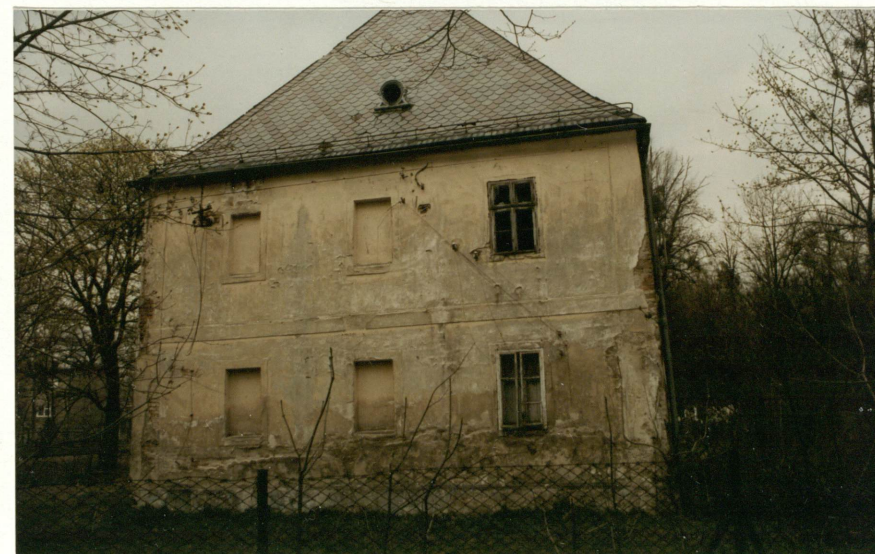
Elewacja pd. 2-kond., 3-osiowa, o symetrycznej kompozycji; ujednolicone otworki okienne (z których większość zblendowana), w regularnym układzie, stanowią główny element artykulacji ściany; otworki ujmują pasowe proste obramienia a cała elewacja dekorowana jest, podobnie jak pozostałe, dekoracją ramową, utworzoną z płaskich pasów tynkowych.

1. Widok fasady (elew. zach.)
2. Elewacja pd.
3. Elewacja wsch., widok od pd.
4. Elewacja pn., widok od zach.
5. Okno w przyziemiu elewacji wsch.
6. Środkowe okno 2-giej kond. fasady.
7. Fragment pd. połaci dachowej, z oryginalnym oeil de boeuf'em.

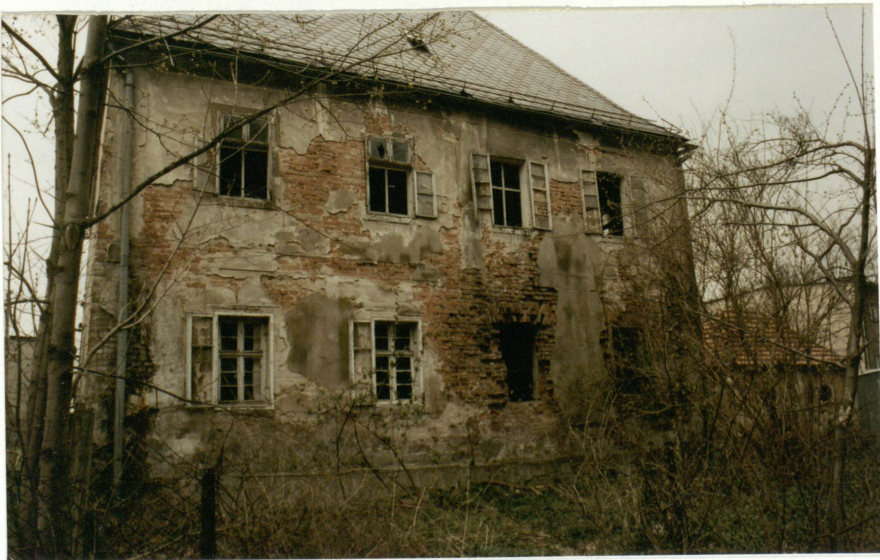
3.

Elewacja wsch. 2-kond., 4-osiowa; kompozycja symetryczna i regularna, nawiązuje do kompozycji pozostałych elewacji (ujednolicone otworki okienne, stanowiące główny element artykułujący i rytmiczujący ścianę, ujednolicone obramienia okienne, dekoracja ramowa ściany); elewacja zniszczona, ze szczerunkowo tylko zachowanym detalem arch.

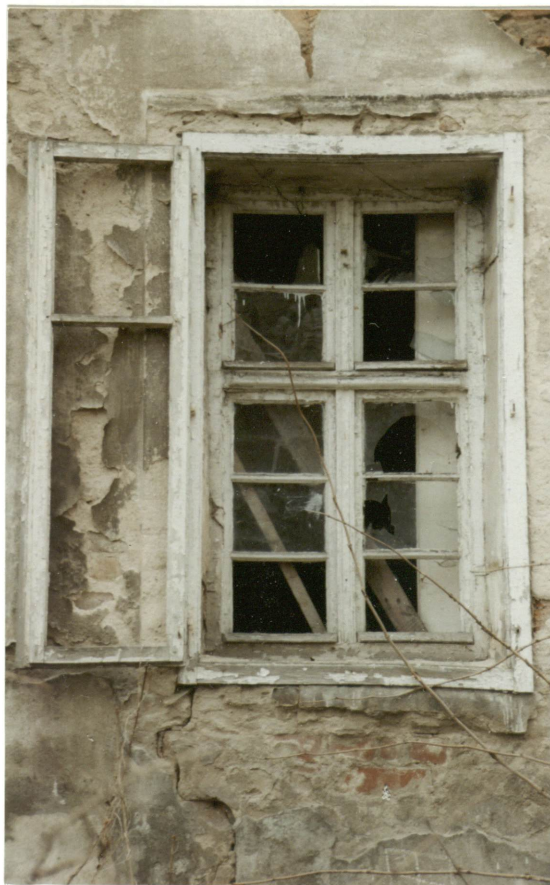
5.

Otwory. *Otwory okienne* ujednolicone w kształtach i proporcjach, w regularnym układzie, stanowią główny element artykulacji elewacji; część otworów zblendowana w czasach przedwojennych (elewacja pd.); otwory w kształcie prostokątów stojących, ujęte w proste obramienia pasowe; okna o zróżnicowanej konstrukcji - krosnowe pojedyncze i podwójne (2-skrzydłowe, ze śłemeniem przechodzącym w krzyżu właściwym, ze szczeblinami pojedynczymi; w niektórych oknach słupki podrzeźbiane, w formie kolumnienek o kielichowych głowicach) oraz skrzynkowe (2-skrzydłowe, ze śłemeniem przechodzącym w krzyżu pozornym); w pd. połaci dachowej zachowała się oryginalna lukarna, w postaci oeil de boeuf'u.

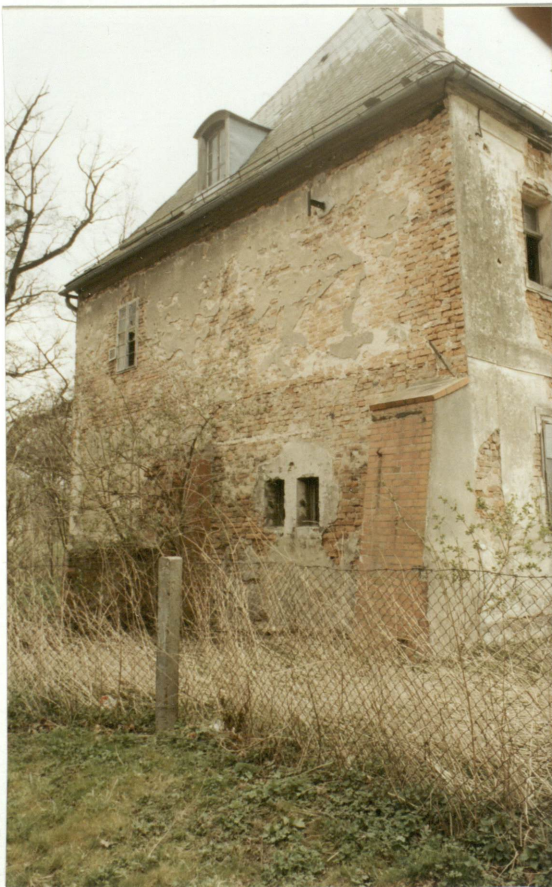
4.

Elewacja pn. 2-kond., o nieregularnym układzie otworów okiennych; dwa, mniejsze od typowych, otworki zgrupowane są w zach. części elewacji, którą wydzielają dwie ukośne przypory, o wysokości sięgającej gzymsu kordonowego; w części wsch. elewacji jedno okno w 2-giej kond.; pozostałe elementy artykulacji i dekoracji takie same jak w elewacjach pozostałych (obramienia pasowe otworów, dekoracja ramowa); elewacja mocno zniszczona, prawie całkowicie pozbawiona tynków.

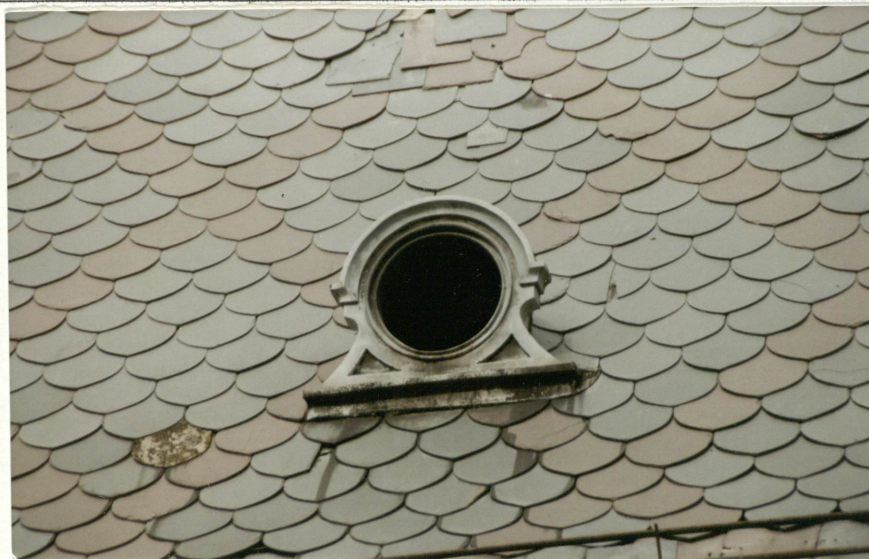
7.

BRYŁA. Bryła prosta, zwarta i regularna. Budynek 2-kond., nakryty dachem brogowym, z zachowanym od pd. oryginalnym oeil de boeuf'em (w pozostałych połaciach współczesne okienka dachowe); od pn. wzmocniony dwoma ukośnymi przyporami, sięgającymi gzymsu kordonowego. Osiowe wejście zach. poprzedzone niewielkim, prostym biegiem schodowym.
